**EVALUACION DE LA SEGURIDAD VIAL Y ACCIDENTALIDAD EN EL TRAMO  
VIAL PEDREGAL-IPIALES (NARIÑO)**

**UNIVERSIDAD DE NARIÑO  
FACULTAD DE INGENIERIA  
PROGRAMA DE INGENIERIA CIVIL  
SAN JUAN DE PASTO  
2016**

**Trabajo de grado presentado como requisito parcial para optar al título de  
Ingeniero Civil**

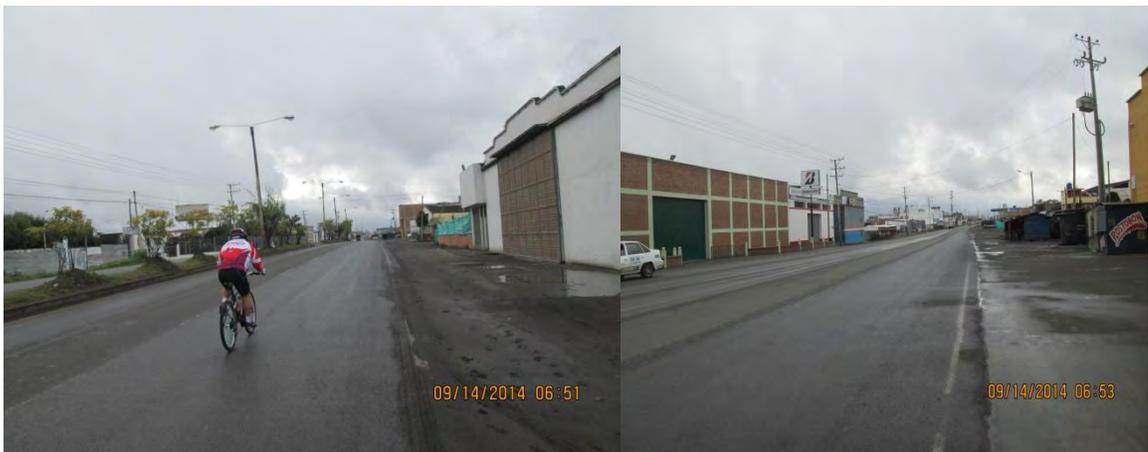
Las demarcaciones longitudinales son visibles tanto en el día como en la noche y presentan buen estado en su conservación en un 95% el 5% restante corresponde al tramo que va del PR 5+000 al PR 7+000 donde las líneas de borde central y líneas de borde se encuentran bastante deteriorada hasta tal punto que en algunos sectores no es visible en el día ni mucho menos en la noche. (ver figura 7).

**Figura 3. Estado de las demarcaciones longitudinales PR 5+000 al PR 6+000**

- Renovar de la pintura en las demarcaciones longitudinales en el tramo PR 5+000 al PR 6+000 la cual se encuentra bastante deteriorada.

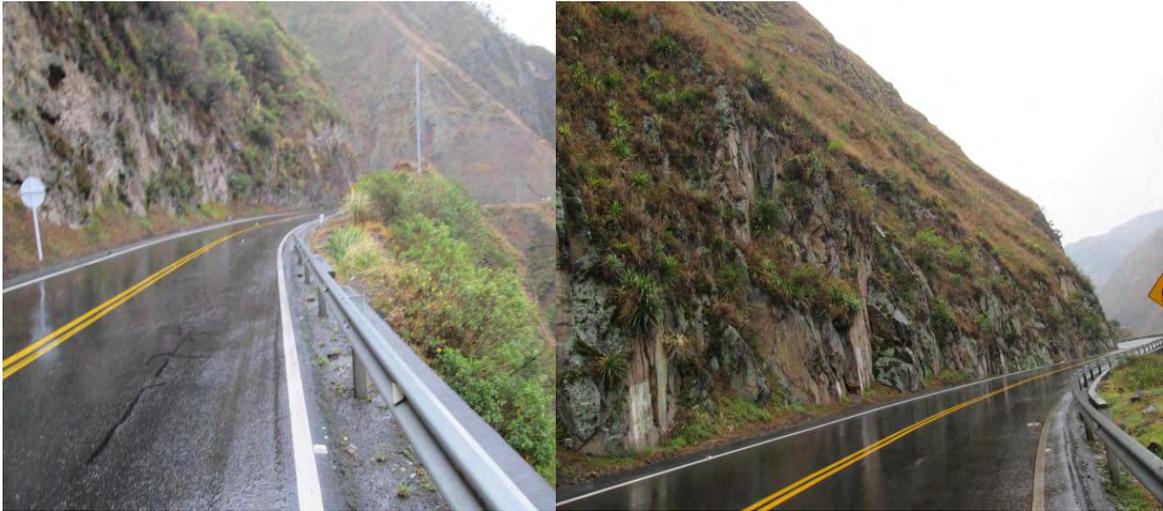
peatones en estos sectores se ve limitada por la falta de espacio obligandoles a transitar por el pavimento generando situaciones de riesgo para los usuarios. (ver figura 10)

**Figura 6. Ancho de berma reducido PR 27+000 Y PR 30+000 respectivamente**

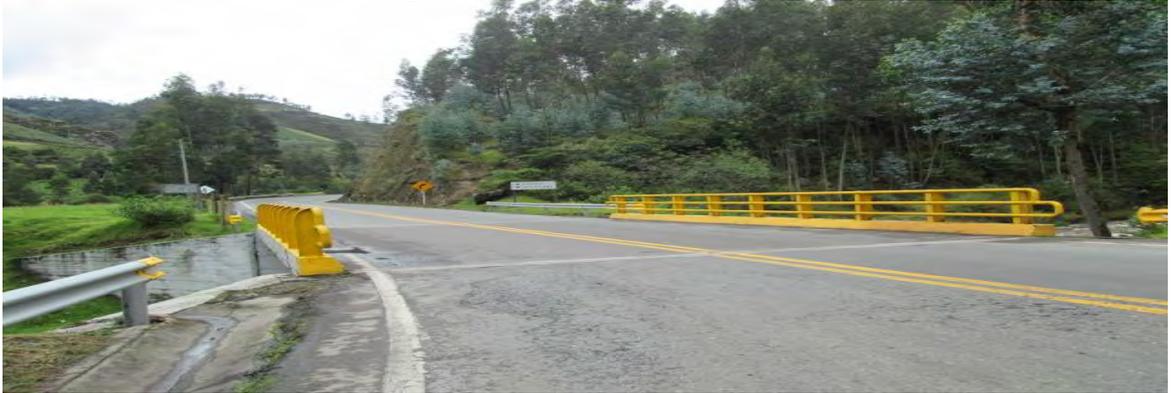
**Figura 7. Puente PR 19+320**

Sin embargo, en los tres puentes no son adecuadas las conecciones y transiciones entre las barreras de los accesos y las barreras de los puentes.pues dejan espacios abiertos por los cuales en caso de que un vehiculo salga de la calzada en estos puntos no podran ser detenidos, además las bermas o el espacio para transito de peatones en el puente es bastante reducido obligando al peaton a transitar por la calzada aumentando el riesgo de ocurrencia de atropellos. (Ver figuras 11-13)

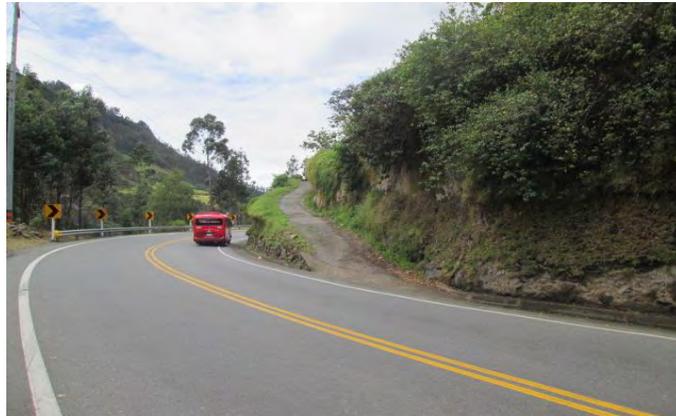
**7.1.9 Alineamiento y sección transversal.** En todos los tramos, a excepción del tramo 27+000-28+000 se observan terrenos que tienen accesos directos a la vía y muchos de ellos se encuentran ubicados en lugares donde la visibilidad es reducida aumentando las posibilidades de que ocurran accidentes la figura 14, muestra un ejemplo de un acceso inadecuado a la ruta. (ver figura 14-15)

**Figura 10. Propiedad privada con acceso a directo a la ruta localizado en una curva horizontal donde la distancia de visibilidad es reducida PR 24+510**

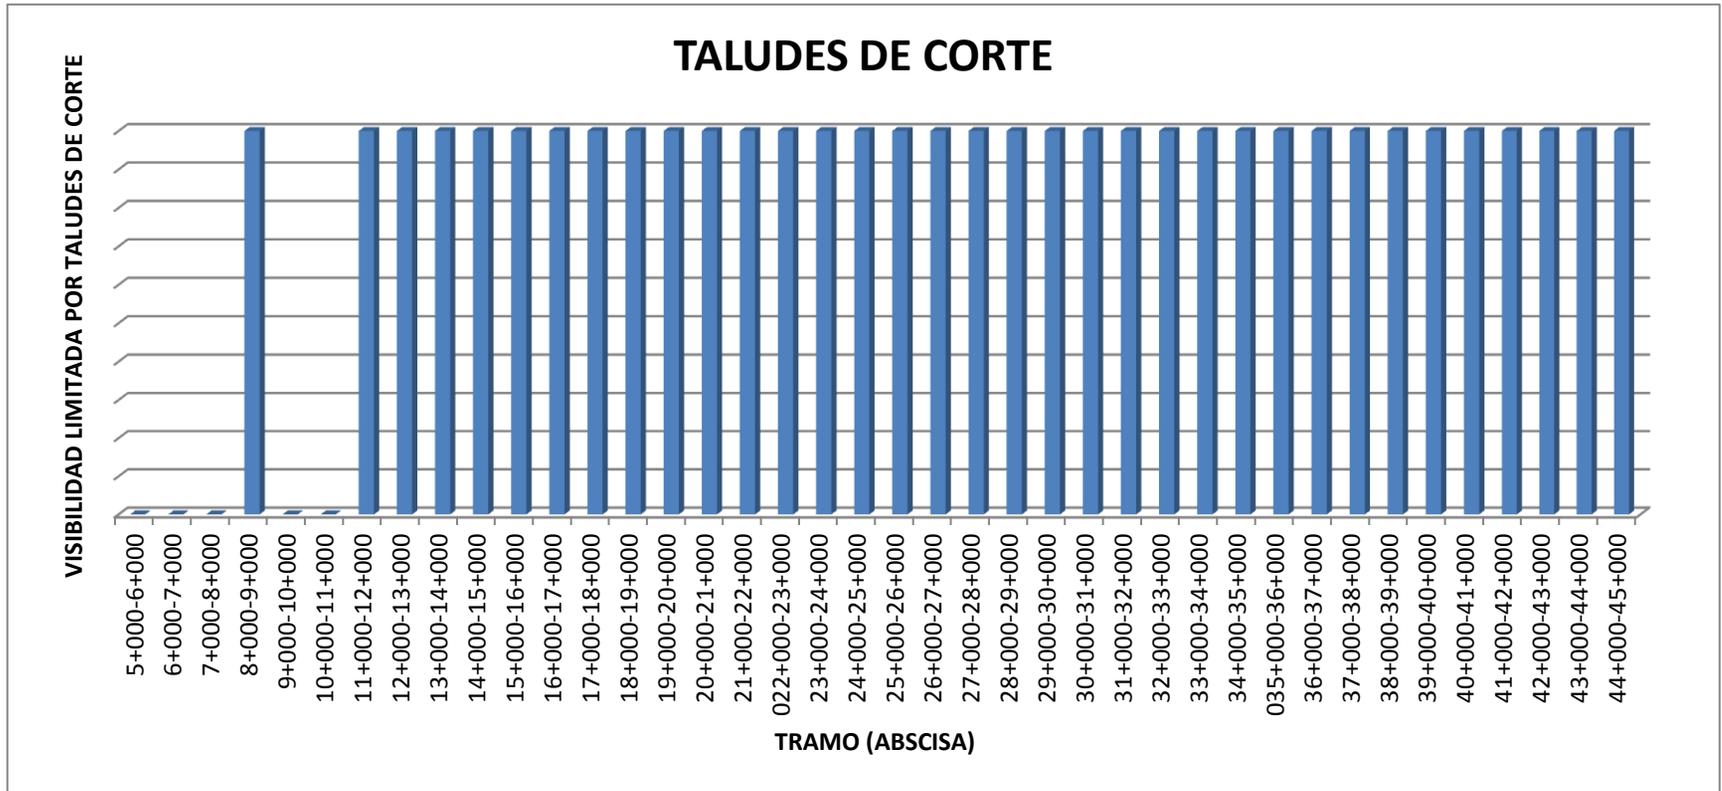
Figura 11. Tramos en los cuales se limita la distancia de visibilidad por taludes de corte.

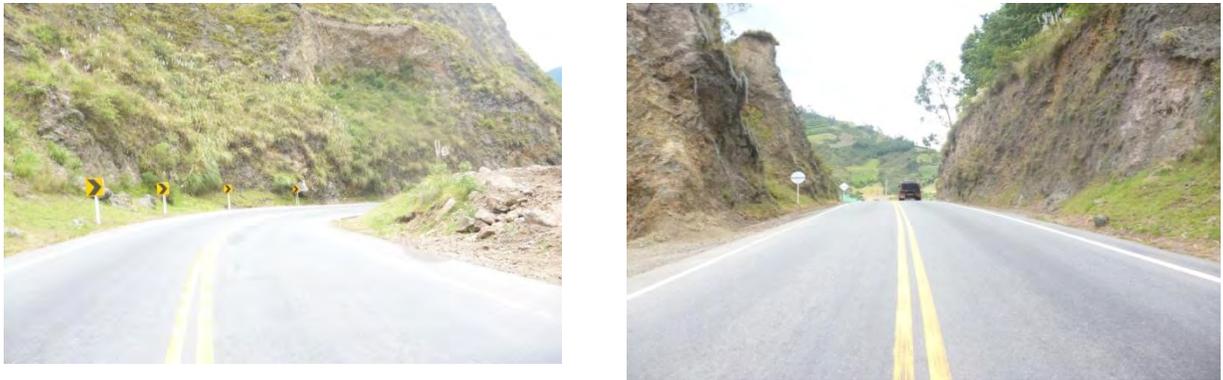
**Figura 14. PR 38+900. Sentido directo y sentido inverso, combinaciones de curvas engañosas y visibilidad limitada**
