# APOYO TÈCNICO A LA SECRETARIA DE PLANEACIÓN, INFRAESTRUCTURA Y DESARROLLO COMUNITARIO DEL MUNICIPIO DE TAMINANGO NARIÑO EN LA INTERVENTORÍA Y SUPERVISIÓN DE ALGUNAS OBRAS DE INFRAESTRUCTURA

**ALEXIS DELGADO ROMERO**

UNIVERSIDAD DE NARIÑO FACULTAD DE INGENIERÌA DEPARTAMENTO DE INGENIERÌA CIVIL SAN JUAN DE PASTO JUNIO 14 DE 2011

Trabajo de grado presentado como requisito parcial para optar al título de Ingeniero Civil.

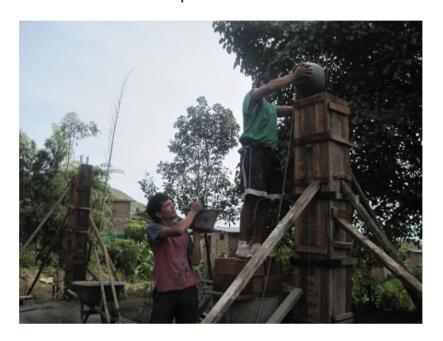
Fotografía 16. Vaciado de concreto para columnas

Columnas 0.30 x 0.30 de 3000 psi según diseño: Se fundieron 12.0 metros de columnas de concreto de acuerdo a las medidas tomadas en el terreno, se constato de que coincidieran con las cantidades de planos. Ver fotografía 16

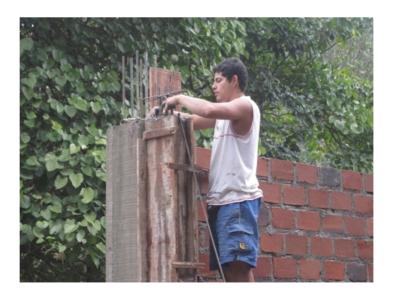
Fotografía 17. Desencofrado de columnetas

Columnetas 0.15 x 0.15 de 3000 psi: Se fundieron 37.8 metros de columnetas de concreto de acuerdo a las medidas tomadas en el terreno, se constato que coincidieran con las cantidades de planos. Ver fotografía 17

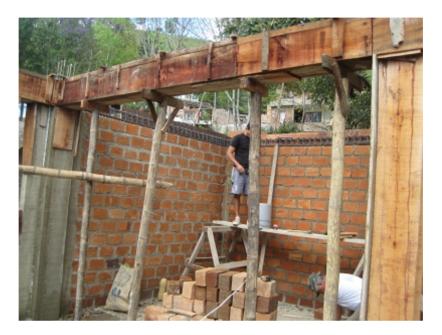
Fotografía 18. Vigas aéreas

Vigas aéreas 0.25 x 0.25 de 3000 psi: Después de realizada la formaleta se fundieron en su totalidad las vigas aéreas, con las dimensiones de sección y longitud especificadas. Ver fotografía 18

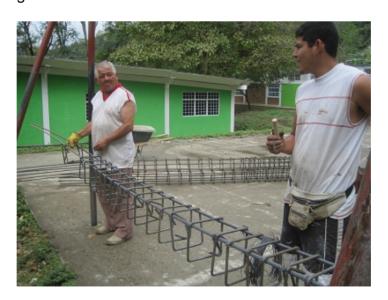
Fotografía 21. Figurado del acero

Acero de refuerzo: El acero utilizado es de 60000 psi, en dimensiones de 3/8, ½, y 5/8 de pulgada, el cual se uso en la figuración de las zapatas, columnas, vigas de cimentación, vigas aéreas y flejes para cada una de las anteriores actividades realizadas. La figuración del acero se realizó de acuerdo a los planos de obra. Ver fotografía 21

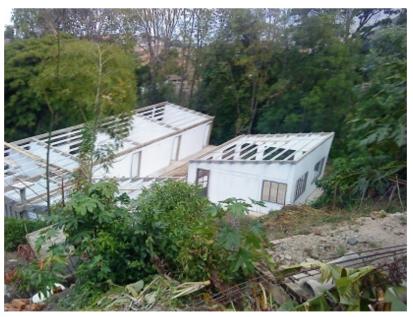
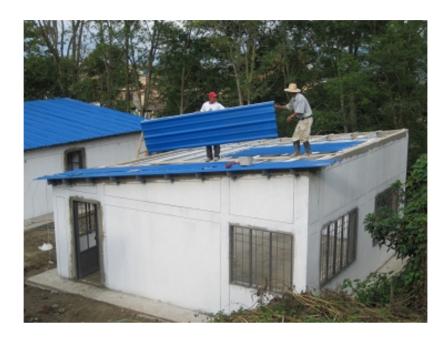
## Fotografía 60. Instalación de la cubierta termo acústica

**2.3.11 Cubierta:** se utilizó perfil C 150\*50 calibre 18 según diseños estaban ubicados a 1.70m pero por experiencia del constructor hubo la necesidad de colocarlos cada metro, la teja es tipo termo acústica de color azul y se fijaron con tornillos autoperforantes que se fijaron a las correas metálicas (6 por metro cuadrado). Ver fotografía 59 y 60

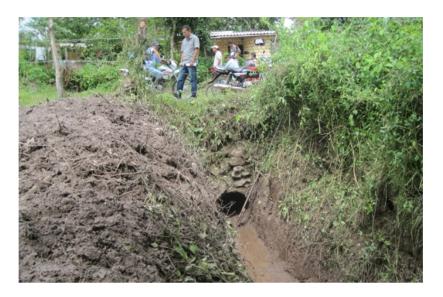
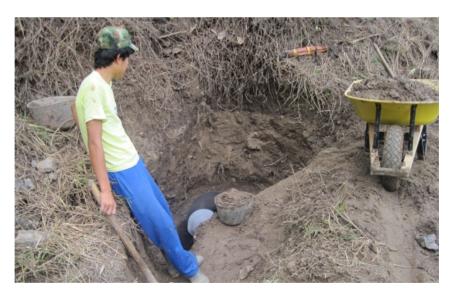
Fotografía 71. Vía la cocha K4+300

**2.4.5** Limpieza de alcantarillas: se realizó la limpieza a mano de encoles y descoles en tierra o en concreto de las obras de arte como alcantarillas de tubos o cajón; cunetas en tierra o de concreto; canales de drenaje; zanjas de coronación y demás estructuras de drenaje superficial de las aguas. El trabajo consistió en el retiro de basuras, vegetación, escombros y sedimentos acumulados, para recuperar la pendiente y permitir un adecuado drenaje de las aguas, de tal manera

que estas no produzcan daños o erosión en el terreno por donde circulan. Ver fotografía 70 y 71

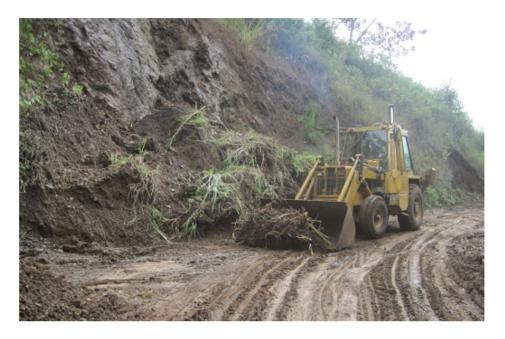
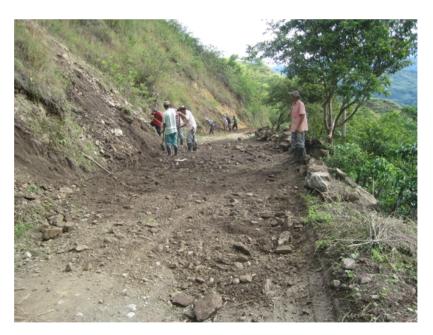
Fotografía 75. Vía la cocha K4+900

**2.4.7 Retiro de escombros**: se realizó el desalojo de material que estaba obstruyendo las vías en varios tramos (desalojo de derrumbes) Ver fotografía 74 y 75

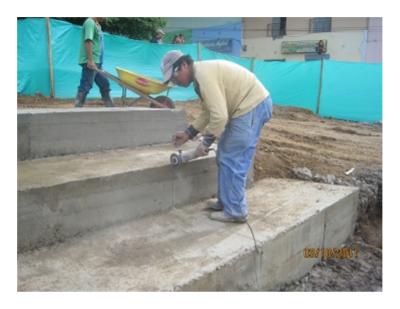
**2.5.8 Dilataciones:** se realizaron con una pulidora de mano por personal calificado en gradas y andenes aproximadamente cada metro, en la cancha en paños de sección de 3m\*3.6m, evitando así a un futuro posibles fisuraciones que se puedan presentar en el concreto. Ver fotografía 90

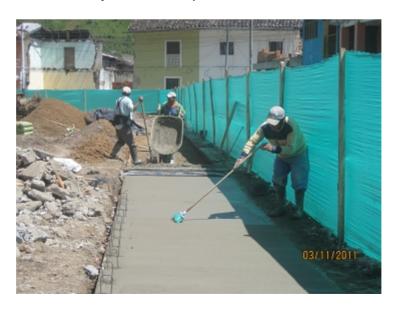
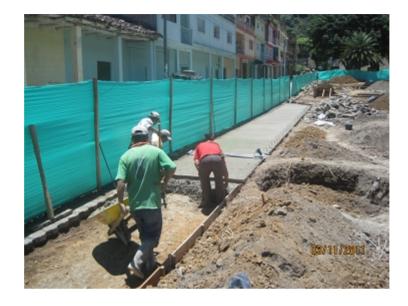
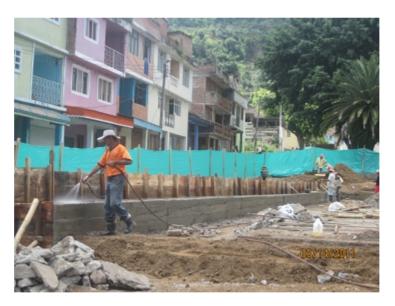
Fotografía 93. Curado del concreto

**2.5.9 Acabado del concreto:** después de fundido el concreto se procedía a darle rugosidad y curado al mismo aproximadamente por 10 a 12 días debido al intenso calor en la zona con una película de agua. Ver fotografías 91, 92 y 93.
