**ASISTENCIA TÉCNICA EN LA PLANEACIÓN Y CONSTRUCCIÓN DE OBRAS
CIVILES, EN EL PROYECTO VIAL RUMICHACA-PASTO-CHACHAGÜI-
AEROPUERTO. TRAYECTOS 1, 2, 3.**

**Trabajo de grado presentado como requisito parcial para optar al título de
Ingeniera Civil**

El informe contiene el procedimiento realizado desde el 30 de marzo de 2010 hasta el 5 de octubre de 2010.

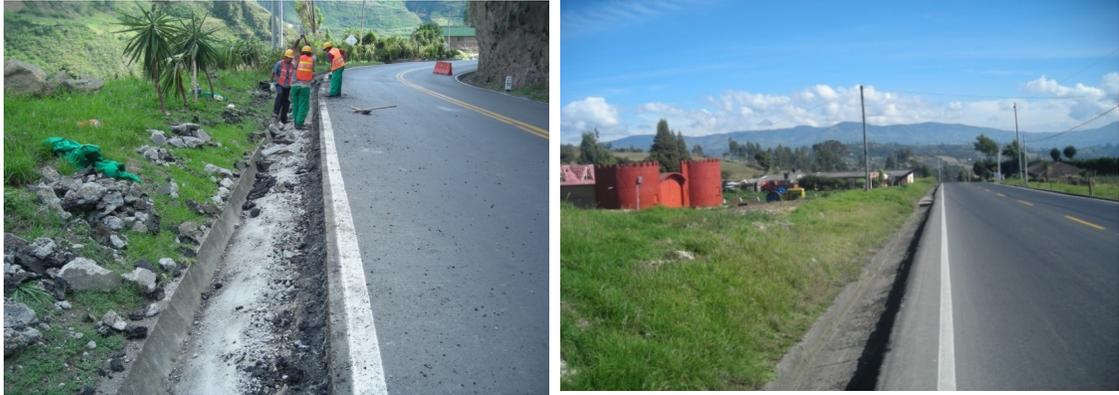
Figuras 43 y 44. Demolición de bordillos, trayecto 3 (21 de Abril de 2010).

Por este motivo es necesaria la reconstrucción de cunetas iniciando primeramente con la demolición de bordillos y de la construcción anterior existente. (ver figuras 43 y 44)

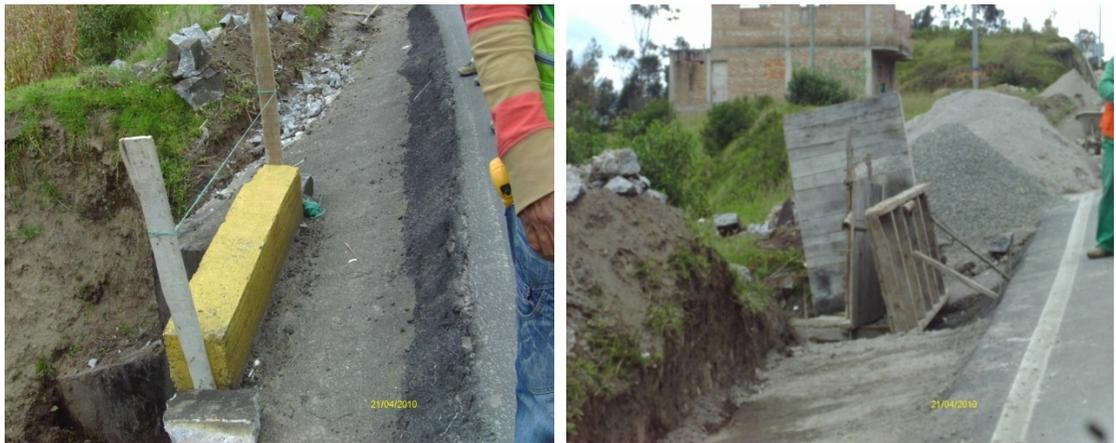
Figuras 71 Y 72. Reconstrucción de cabezal, trayecto 3. (21 de Abril de 2010).

Reconstrucción de cabezal: El cabezal al igual que las cunetas esta debajo del nivel de la vía, por lo que se debe reconstruir para dejarlo en optimas condiciones puesto que el funcionamiento de este es esencial para que haya un buen drenaje superficial evitando que el agua provoque daños. (ver figuras 71 y 72)

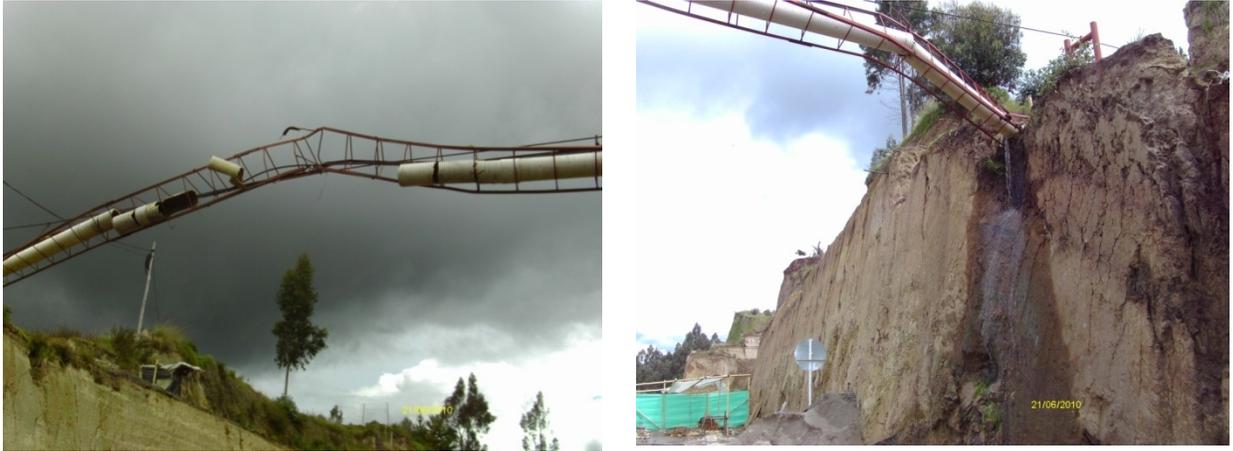
Figura 369. Daño en tubería de aguas negras.

4.6.2 Daño de tubería de aguas negras existente. El 21 de junio de 2010 un vehículo no respeto señales de tránsito y dañó tubería de aguas negras cerca a la construcción de puente peatonal ocasionando una gran contaminación como se muestra en la siguiente fotografía. (ver figura 369)

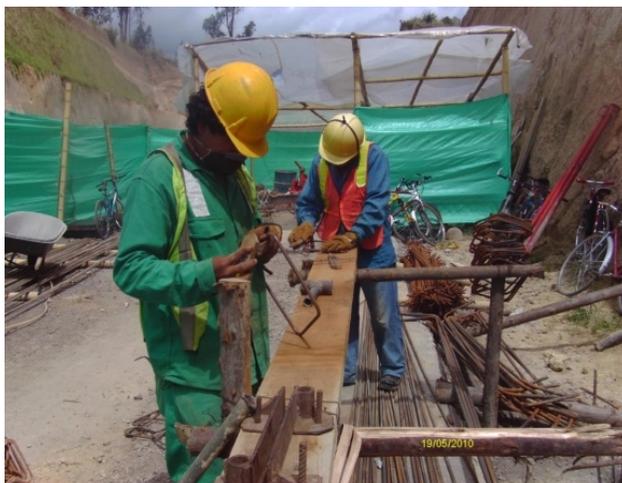
Figura 372. Limpieza de oxido en acero. (19 de Mayo de 2010).

La corrosión del acero de refuerzo, representa en forma integral el problema de durabilidad que más afecta a las estructuras de concreto. Por lo tanto, es uno de los deterioros que mayor costo induce en el mantenimiento y operación de las diversas construcciones que se realizan con este material. (ver figura 372)
