**APOYO TÉCNICO EN LA GESTIÓN DE AUDITORIA GUBERNAMENTAL
CON ENFOQUE INTEGRAL VIGENCIA 2009 DESARROLLADA POR LA
CONTRALORIA MUNICIPAL DE PASTO.**

**Trabajo de grado presentado como requisito parcial para optar al título
de Ingeniera Civil**

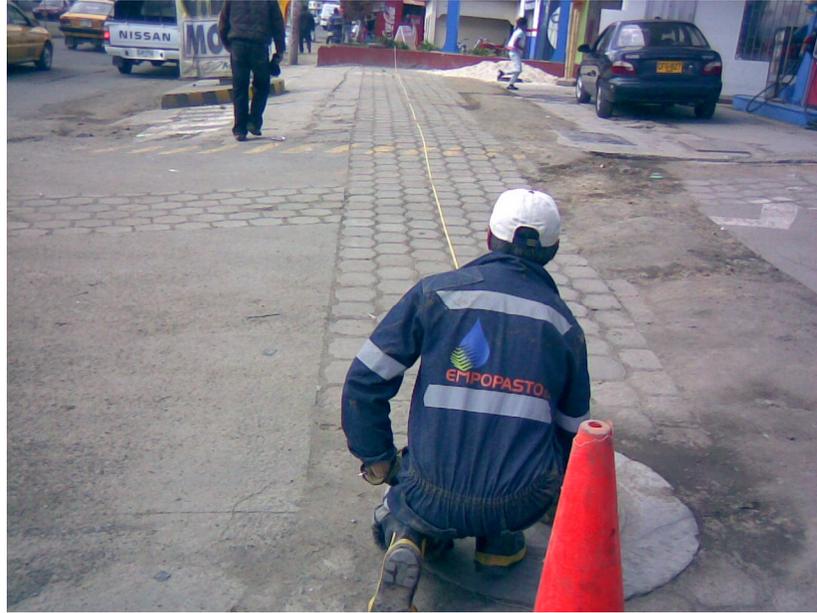
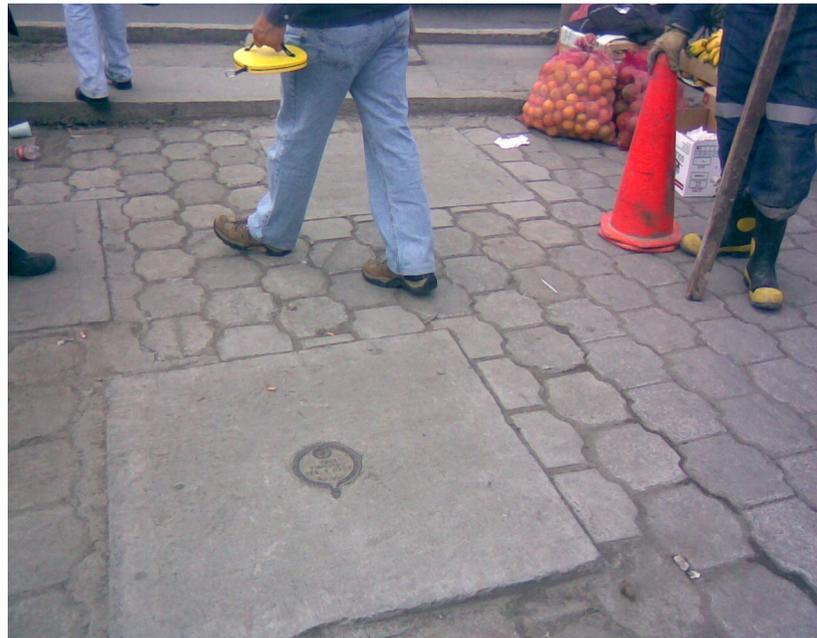
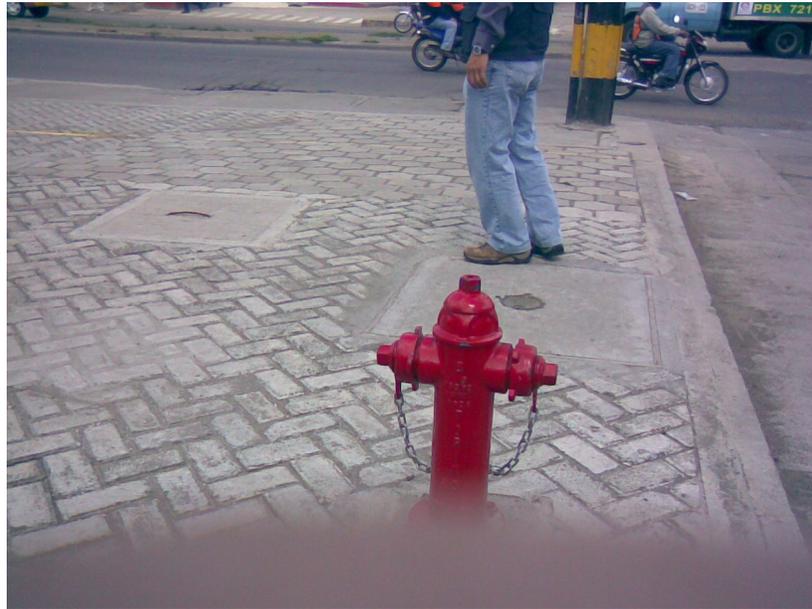
La obra fue muy bien llevada por contratista, interventor, supervisor y personal laborante de la misma situación por la cual ella se encuentra cumpliendo con su objetivo y en buen funcionamiento.

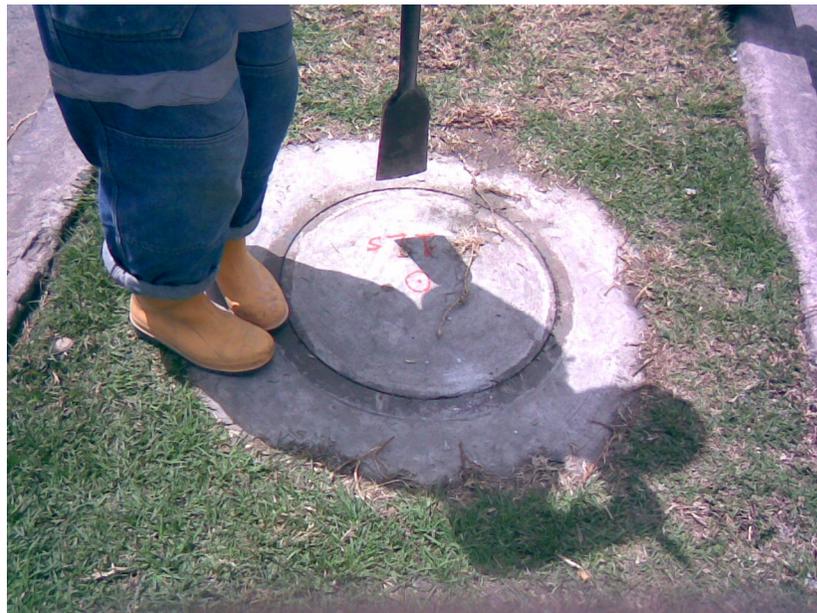
Figura 14.

cuenta las profundidades presentadas, se deja constancia que la obra se encuentra en buen estado y cumple con las especificaciones exigidas para este tipo de proyectos. Tanto las cámaras iniciales y finales de empalme e intermedias se abrieron para verificar sus acabados es decir mirar el estado de la mampostería de sus esmaltados cañuelas y tuberías de entrada y salida, se midieron sus cotas tanto batea como del terreno, todo esto con el fin de verificar diámetros de tuberías materiales utilizados y verificar las pendientes del sistema. Además, se tomaron longitudes entre cámaras y se tomó la longitud total (Figura 13) y estado de las tapas de la cámara en buenas condiciones (Figura 14).

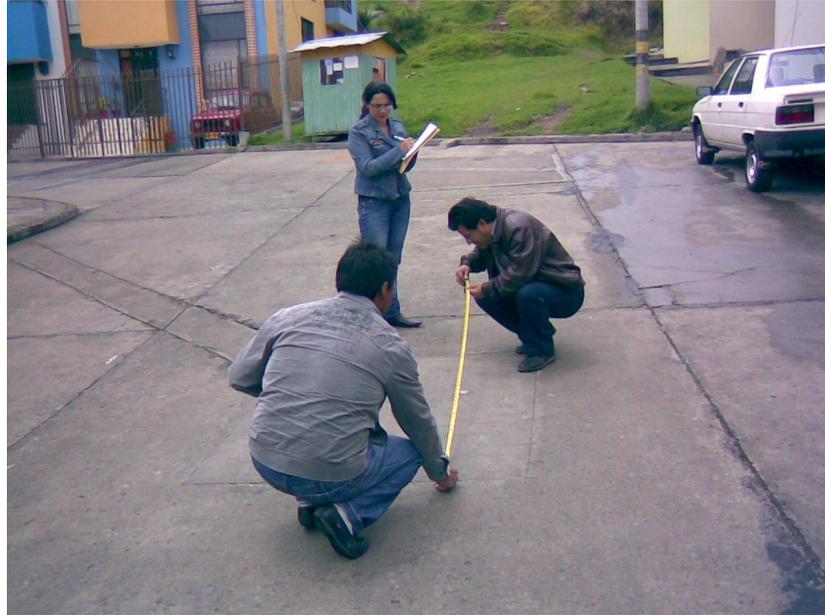
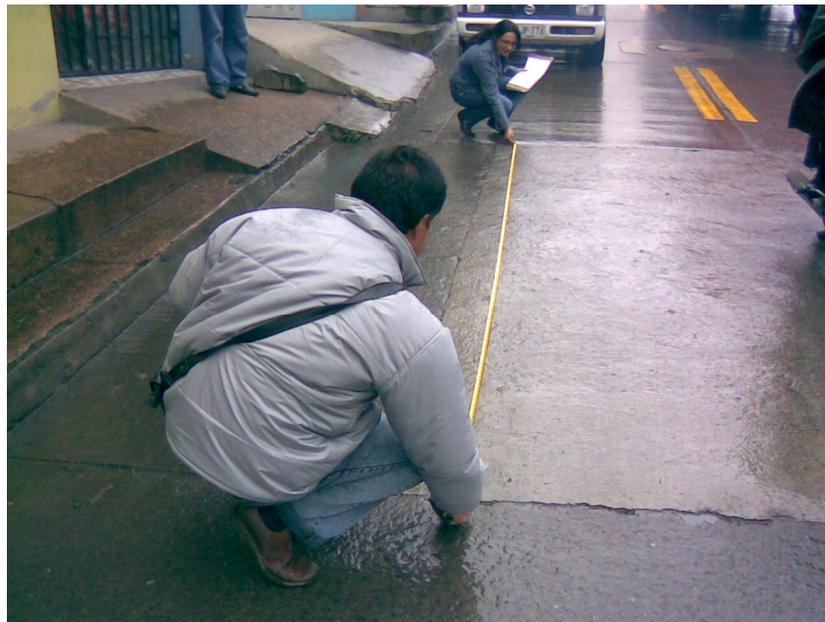
El estado de la obra es bueno y está cumpliendo su objetivo.

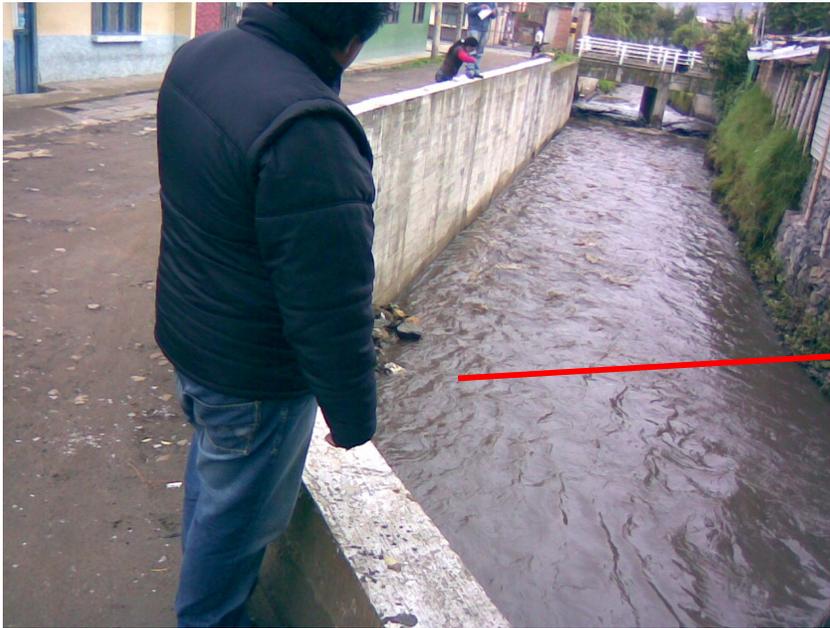
Figura 19. Vista de cuerpo zarpa del muro

a. Hay que considerar que la zarpa del muro que da sobre la cara que enfrenta a río Chapal no tiene protección y está expuesta a la corriente directa, lo cual causa erosión bajo la zarpa y por ende puede causar que la cimentación del muro que la suficiente área de contacto y causar la falla.

- ✓ Hay que considerar que la zarpa del muro que da sobre la cara que enfrenta a río Chapal no tiene protección y está expuesta a la corriente directa, lo cual causa erosión bajo la zarpa y por ende puede causar que la cimentación del muro no tenga la suficiente área de contacto y causar la falla.

Se observa el cuerpo del muro y la zarpa en contacto directo con la corriente de agua

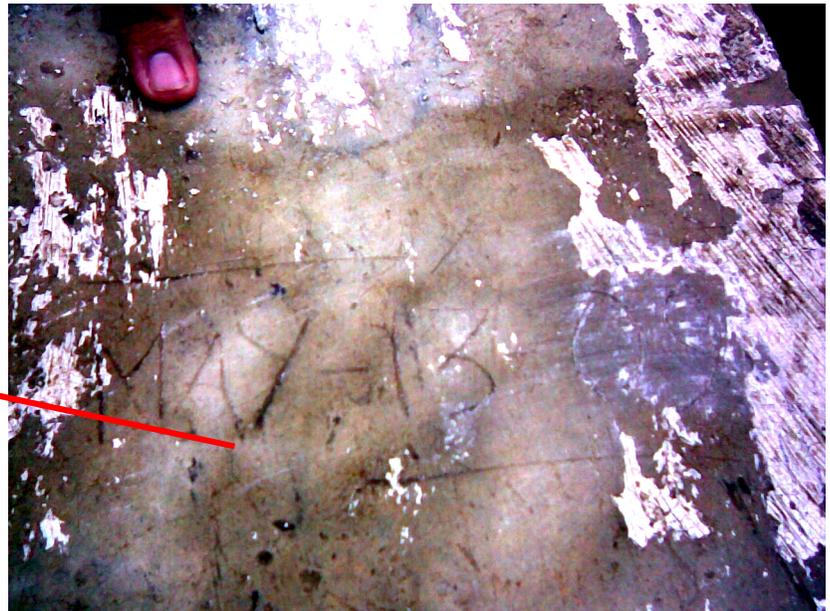
Figura 20. Fecha mayo 13

En la junta constructiva ubicada en los 20.6 metros lineales se encuentra una marca que lo fecha Mayo 13 de 2009, lo cual fue corroborado con la declaración de la comunidad como por el grupo auditor.

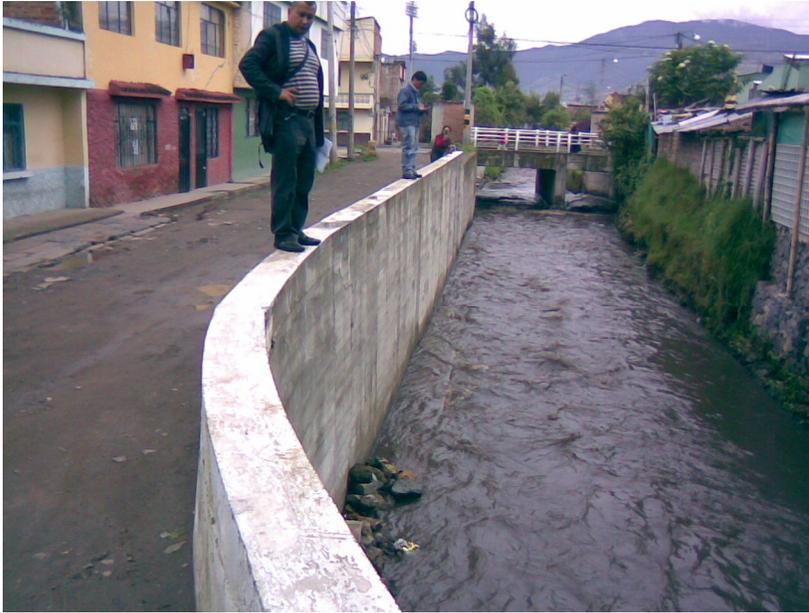
Figura 21. Longitud del muro

La longitud total del muro es de 25 metros lineales, según la interventoría se construyó 15.6 metros dentro del contrato, y la comunidad en declaración afirma que a la fecha de ejecución del contrato se realizó 20.6 metros lineales

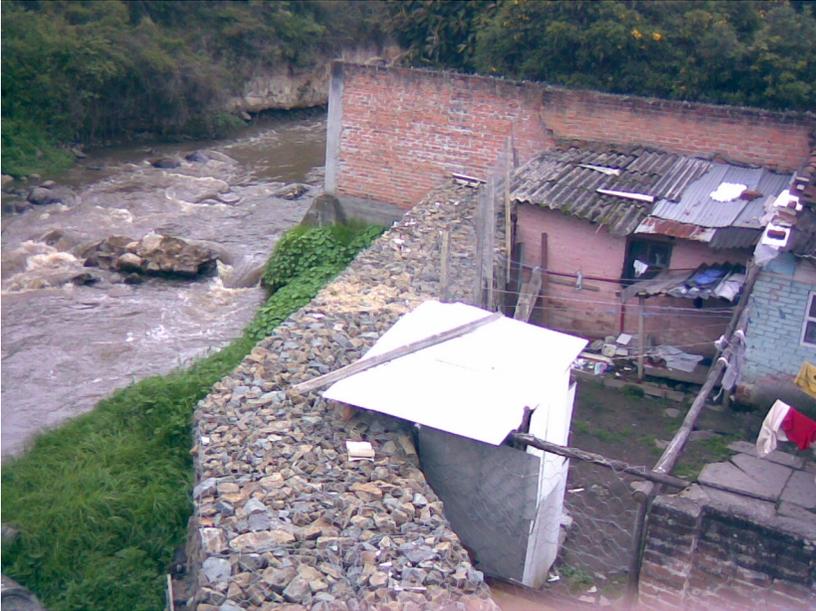
Figura 26. .

Por todas estas razones, se concluye que la estructura planteada es absolutamente innecesaria ya que por el desconocimiento de los estudios hidrológicos de la capacidad de resistencia y funcionamiento en presencia de una crecida del río de la cual se desconoce el tiempo de retorno que son ciclos de avenidas superiores del río de donde se puede deducir la vida útil del mismo lo que puede ocasionar la falla total del muro, no cumple con ninguno de los objetivos finales y primordiales esperados.

Muro de Gaviones usado como dique contra la acción de las aguas del río Pasto para protección de una vivienda, como se observa la estructura no soporta cargas por la acción de la contención de una masa de suelo, sino que espera la creciente del río para funcionar, no es la solución más eficiente y como se observa en viviendas adyacentes la combinación de muro en ciclópeo y muro en ladrillo funciona para ejecutar la misma acción (Figura 26).

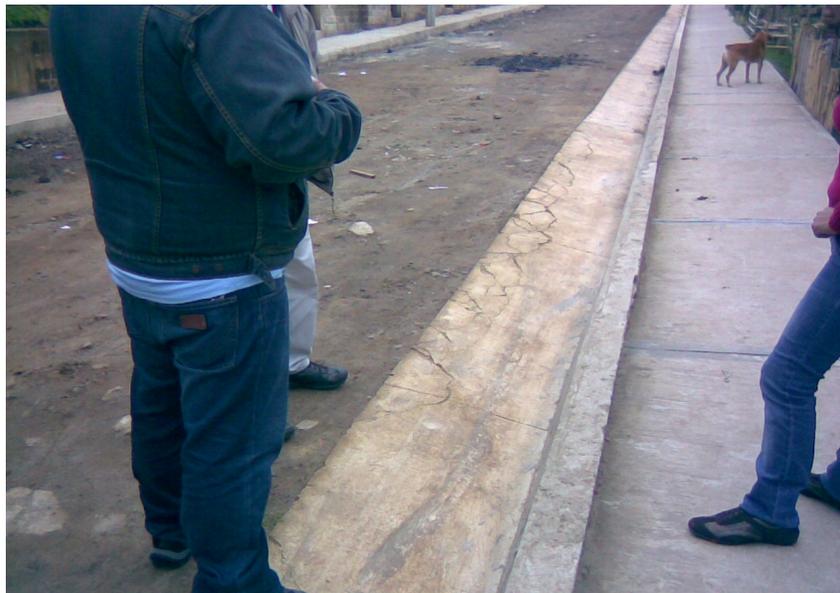
Figura 28. Cuneta. En el registro se observa un tramo de cuneta en malas condiciones.

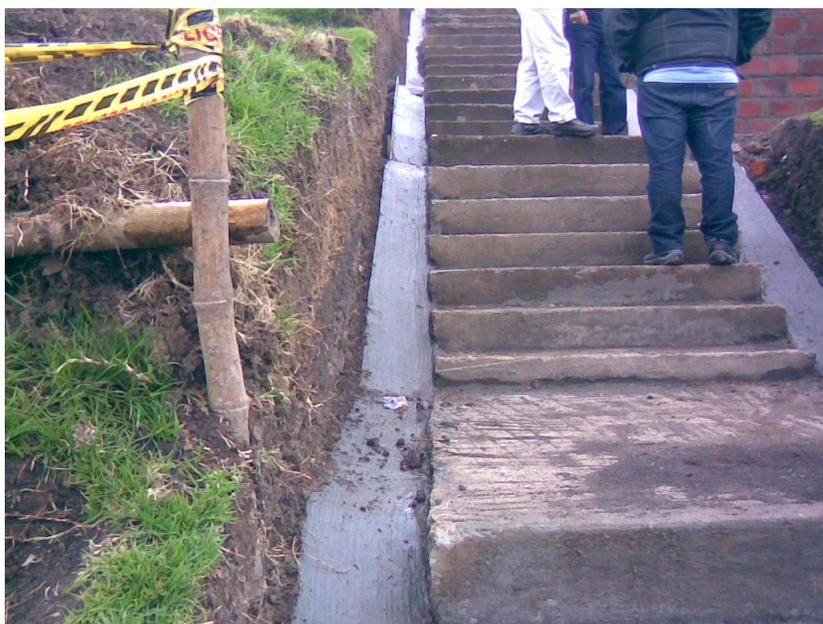
Figura 37. Las cunetas si cumplen su función pero en realidad no están técnicamente diseñadas

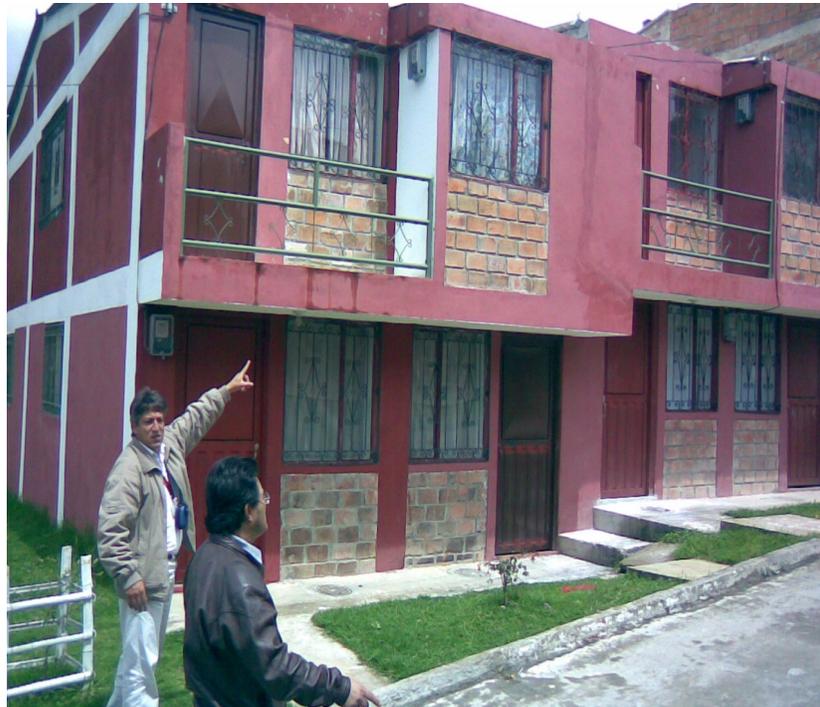
Figura 40. Viviendas habitadas en buen estado.
