**APOYO TÉCNICO Y ADMINISTRATIVO A LA INTERVENTORIA DE LA OBRA
DE REFORZAMIENTO ESTRUCTURAL Y AMPLIACION DE LA E.S.E.
HOSPITAL EDUARDO SANTOS DEL MUNICIPIO DE LA UNION NARIÑO.**

**UNIVERSIDAD DE NARIÑO
FACULTAD DE INGENIERIA
PROGRAMA DE INGENIERIA CIVIL
SAN JUAN DE PASTO
2011**

**Trabajo de grado presentado como requisito parcial para optar al título de
Ingeniero Civil**

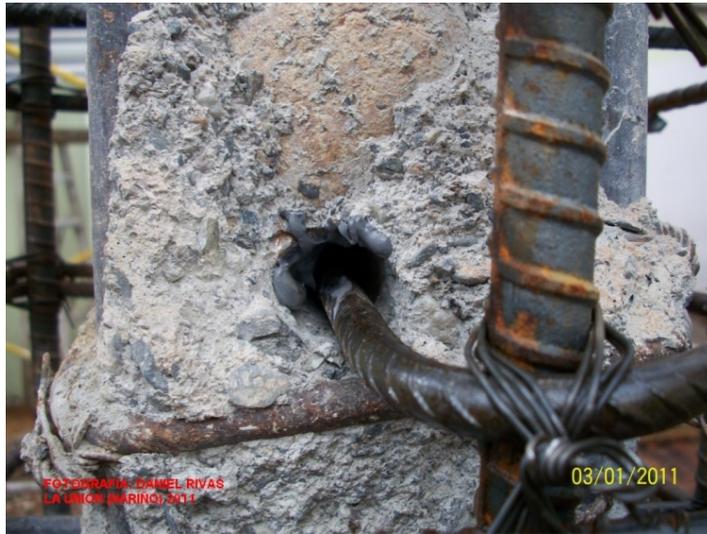
Ilustración 33. Inadecuada perforación de núcleo de columna.

1.3.1 Inadecuada perforación de núcleo de columna (Zona 7). Tras realizar un recorrido por las diferentes zonas de intervención, se observa que en el núcleo de la columna existente a recalzar (B'-13), se realizaron perforaciones con una broca de diámetro mayor a la adecuada ($1/8''$ mayor al diámetro del elemento a anclar \Rightarrow se utilizó una broca de $5/8''$); como los anclajes horizontales para contención de refuerzo vertical que se utilizan en este procedimiento son de diámetro $3/8''$ en acero corrugado ubicados cada 10cms a lado y lado de la columna como aparece en los detalles de planos estructurales de la zona, se debía perforar con una broca de $1/2''$ como se ha venido haciendo hasta el momento en el resto de las zonas de intervención, para que el anclaje quede perfectamente sujeto al núcleo perforado con ayuda de material epoxico (T-308).

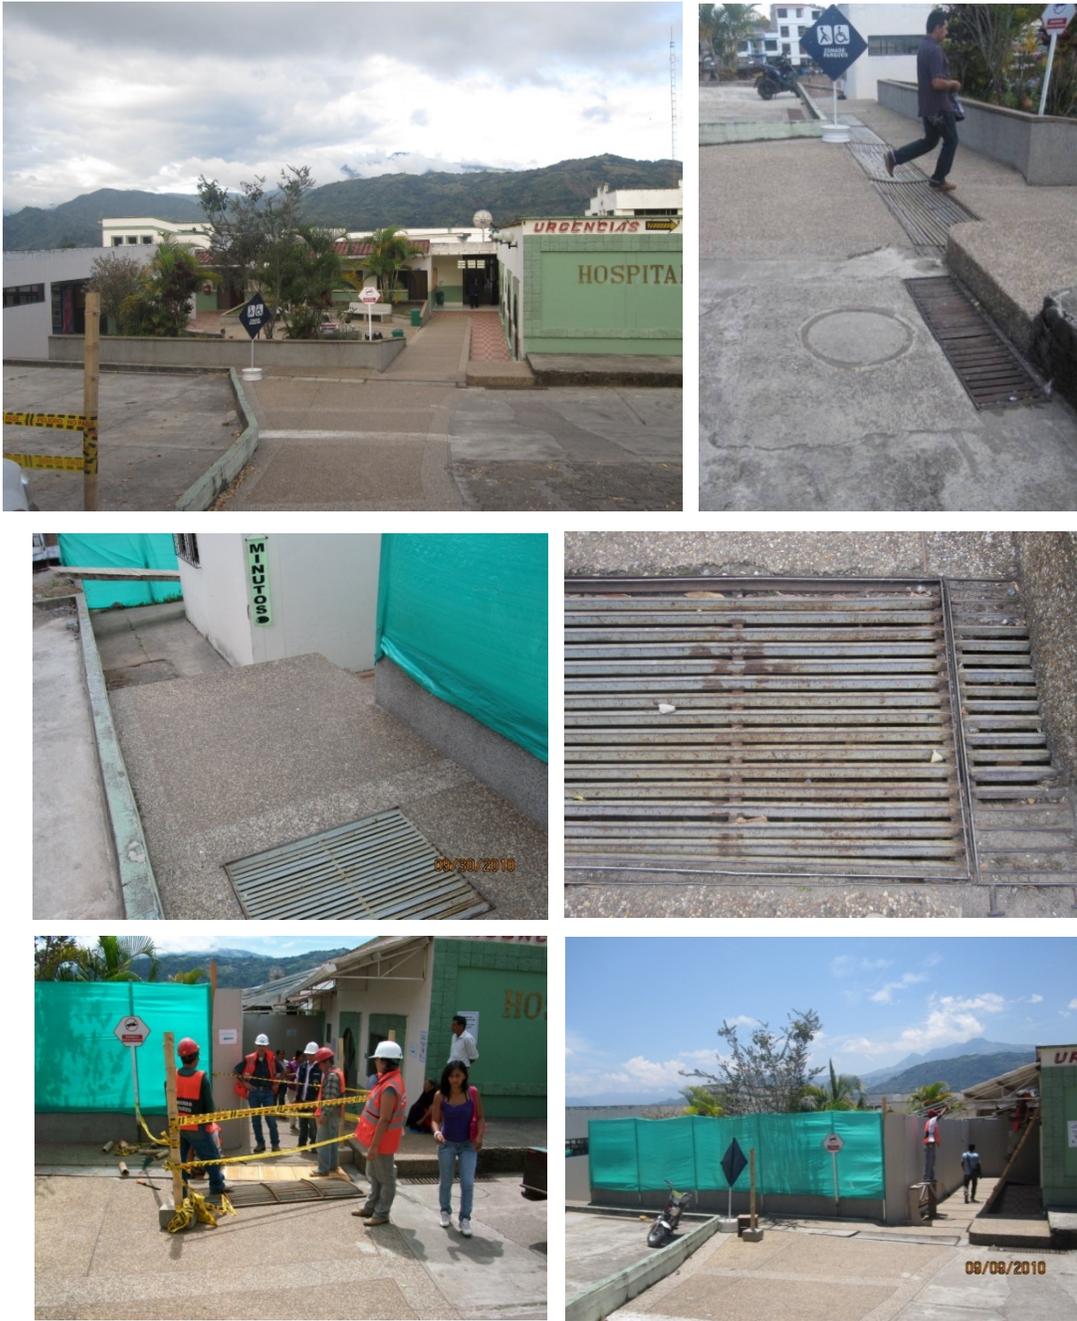
Ilustraciones 59 - 64. Elementos del sistema de recolección de aguas lluvias existentes.

Al hablar con las directivas del hospital, se informó que en repetidas ocasiones el hospital había presentado inundaciones, debido a la ubicación de estas instalaciones, al cual se accede por un tramo adoquinado de aproximadamente 50mts, el cual tiene una pendiente muy pronunciada (6 a 12%) y el cual recoge las aguas lluvias de uno de los tramos de las calles principales en la unión, sin presentar una estructura de recolección de aguas lluvias adecuado. Se toma nota de esta problemática y es así como posteriormente se toman medidas al respecto por parte del ingeniero interventor el cual solicitaría al pasante realizar un diseño para un sistema de recolección de aguas lluvias en el acceso al hospital.

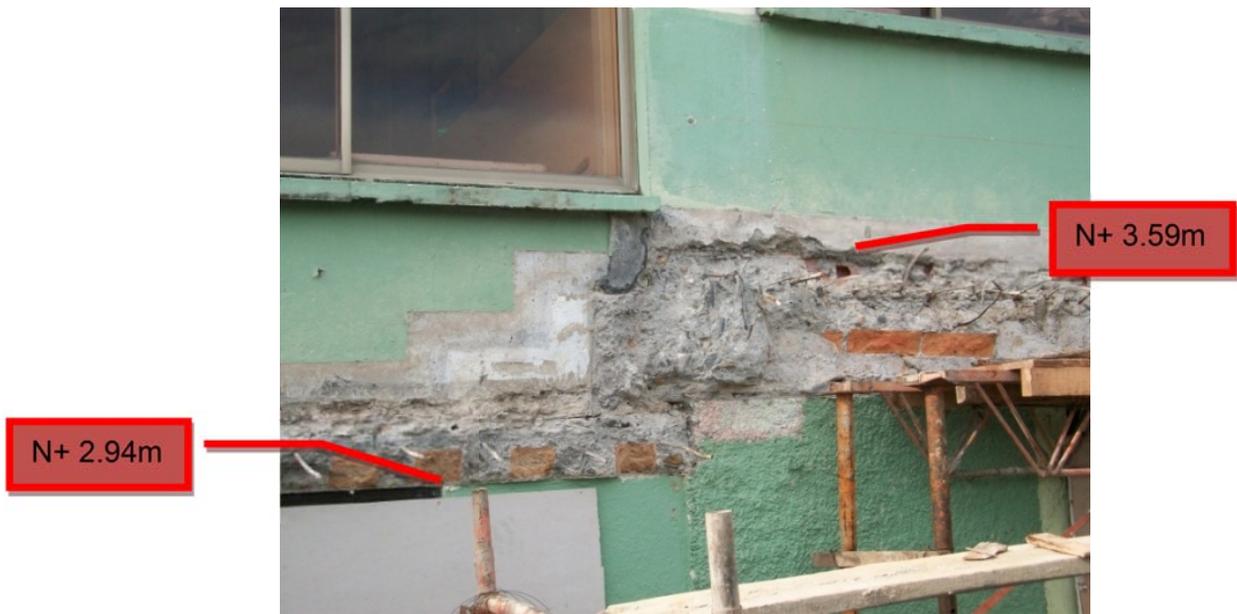
Estado de losa de entrecimso a conservar.

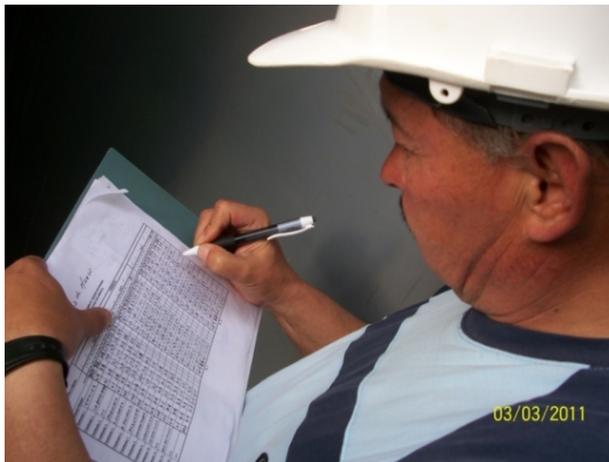
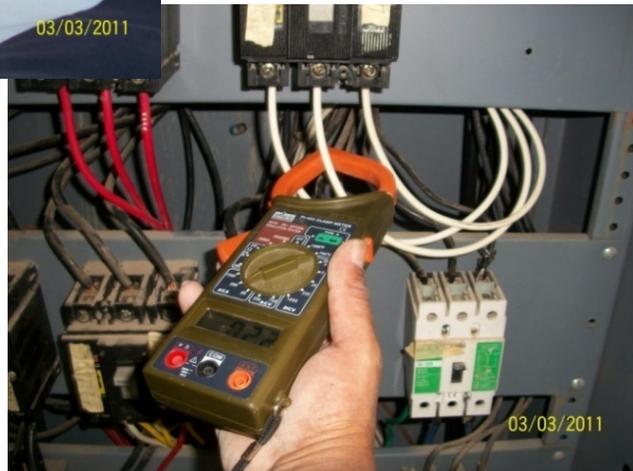
Monitoreo del tendido eléctrico del hospital.

Se descubre por parte de este personal, que la UPS general del hospital no se encuentra correctamente empalmada y se descubre que en varios puntos, el sistema de polo a tierra ha sido desconectado y retirado el cable, lo cual es uno de los principales causantes de las fallas que presenta el hospital; se completa un formato de control de voltajes para realizar un reporte de las condiciones actuales del tendido eléctrico, haciendo lecturas en los totalizadores del tablero eléctrico principal, ubicado a un costado del área administrativa en el pasillo que da a la oficina del gerente.

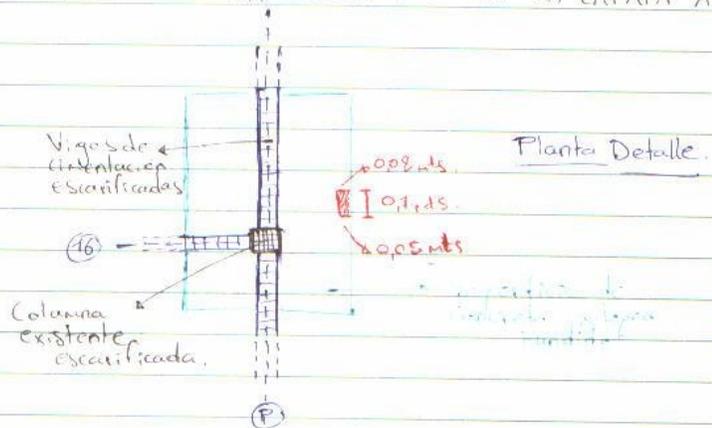
SE DEMUELE POZO DE INSPECCION QUE INTERVIENE CON LA ZAPATA FUTURA P-16 Y EN LA CUAL YA SE HABIAN FUNDIDO 0.4 mts (de su altura). AHORA SE OBSERVAN UNAS PEQUEÑAS SALIENTES DE SCS Y SCS, QUE INTERVENDRAN CON LA FUNDICION DE LA ZAPATA ASI:

NOTA: SE SUGIERE HACER TAPA EN CONCRETO PARA ESTA SALIENTE DE CAJA DE INSPECCION, QUE ACTUALMENTE ESTA EN FUNCIONAMIENTO Y AL PARECER RECOGE AGUAS NEGRAS DE SANITARIOS ALEDANOS Y COCINA.

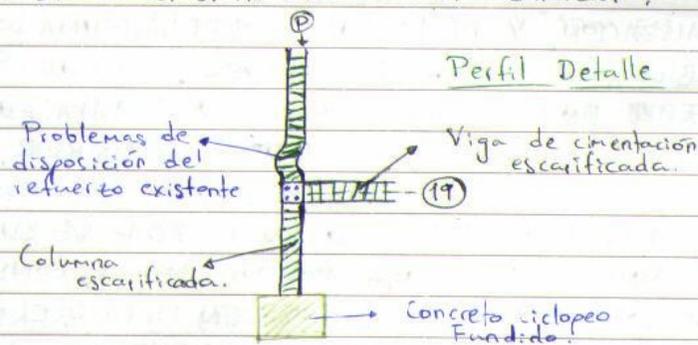
SE ORDENA DEMOLER COLUMNA P-19, DEBIDO A LA INADECUADA DISPOSICION DEL REFUERZO Y SU BASE EN EL NUDO CON LA VIGA DE CIMENTACION ESTA TOTALMENTE DESPLOMADA, LO CUAL INTERVENDRIA CON EL REFORZAMIENTO.

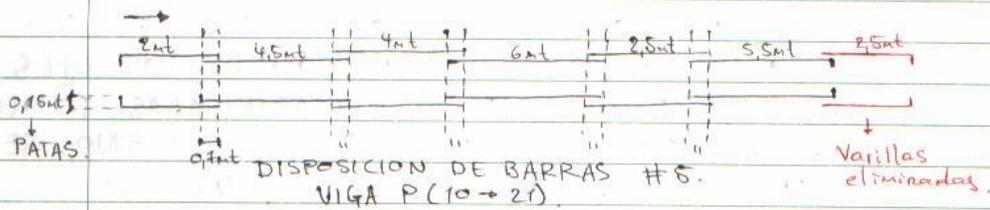
LAS 4 VARILLAS #4 LATERALES NO SE LAS DISPONE EXACTAMENTE COMO APARECEN EN DISEÑO, DEBIDO A LA PROFUNDIDAD DE LA VIGA EXISTENTE QUE INTERVIENE CON LAS BARRAS SUPERIORES Y POR TANTO ESTAS BARRAS CUYA FUNCION ES AYUDAR AL AMARRE ENTRE EL REFUERZO SUPERIOR E INFERIOR Y CON LOS ESTRIBOS, SE LO DISPONE INMEDIATAMENTE DESPUES DEL ALTO DE LA VIGA EXISTENTE DE 24cms.
