**APOYO TÉCNICO EN LA CONSTRUCCIÓN DE OBRAS CIVILES EN LA
SECRETARIA DE EDUCACIÓN MUNICIPAL DE LA CIUDAD DE SAN JUAN DE
PASTO**

JHON JAIRO ARAUJO JACOME

**UNIVERSIDAD DE NARIÑO
FACULTAD DE INGENIERÍA
PROGRAMA DE INGENIERÍA CIVIL
SAN JUAN DE PASTO
2011**

**Trabajo presentado como requisito parcial para optar al título de:
Ingeniero Civil**

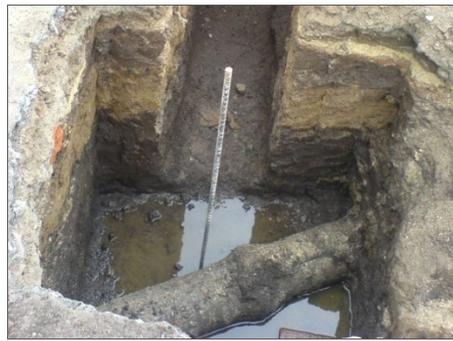
Foto 1. Excavación para cimientos - Zapata 1.00 x 1.00 x 0.30 m.

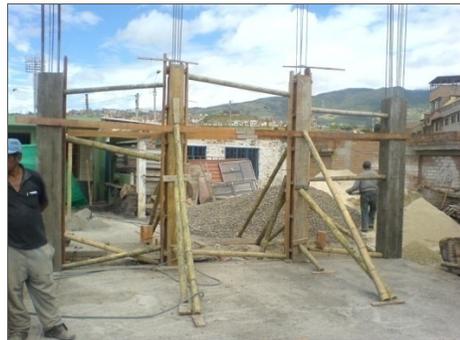
Foto 4. Columnas 0.30 x 0.30 m, fundidas hasta nivel 2.80 m.

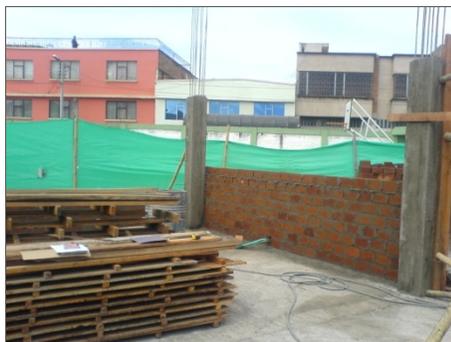
Foto 9. Levantamiento de muro en soga.

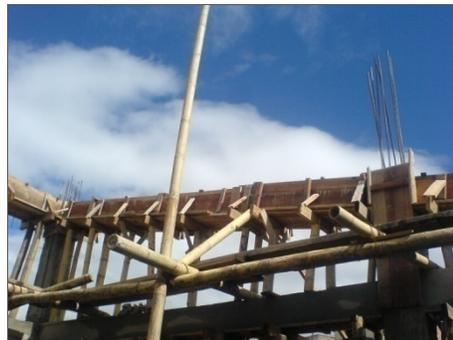
Foto 10. Encofrado de vigas aéreas inclinadas.

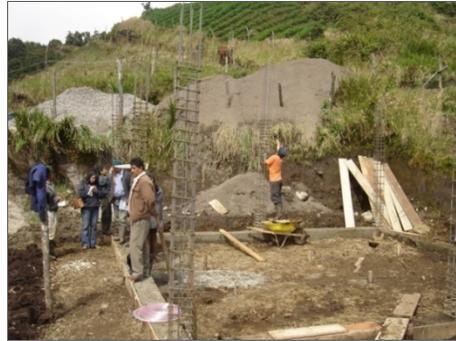
Foto 28. Vigas de cimentación fundidas, mejoramiento de suelo con recebo compactado. Castillo para columnas, de sección 0,30 x 0,30 m.

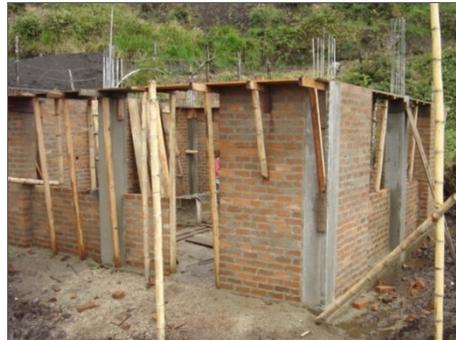
Foto 29. Columnas fundidas y muros sencillos en ladrillo común en soga.

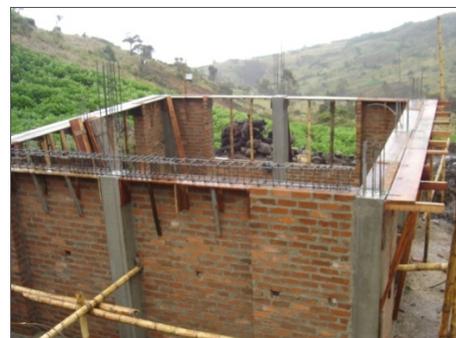
Foto 30. Vista general exterior de aula, se observan columnas, muros en ladrillo común, base inferior de formaleta y refuerzo de viga corona.

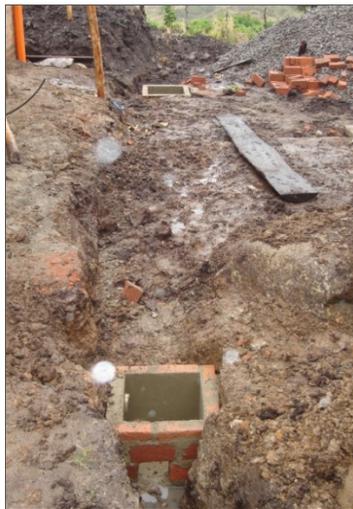
Foto 32. Construcción cajas de inspección de 0,50 x 0,50 x 0,50 m.

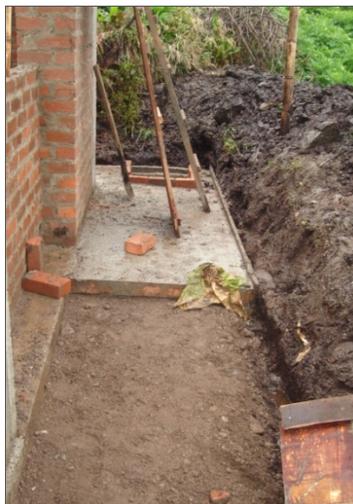
Foto 33. Mejoramiento con recebo para andén, fundición de andén.

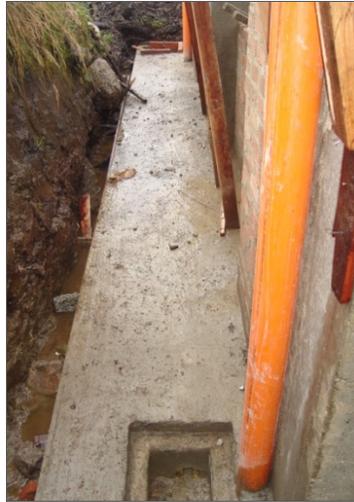
Foto 34. Anden fundido, se detalla caja de inspección en anden y bajante de aguas lluvias.

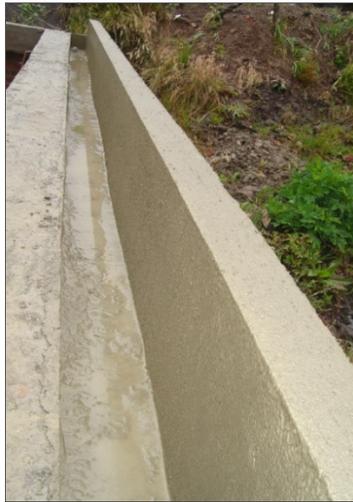
Foto 38. Viga canal fundida, repellada, esmaltada e impermeabilizada.

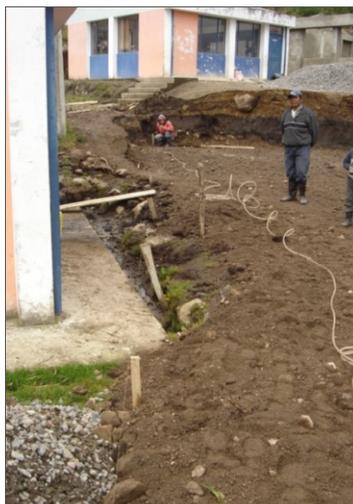
Foto 41. Nivelación de terreno para cancha múltiple, con recebo.

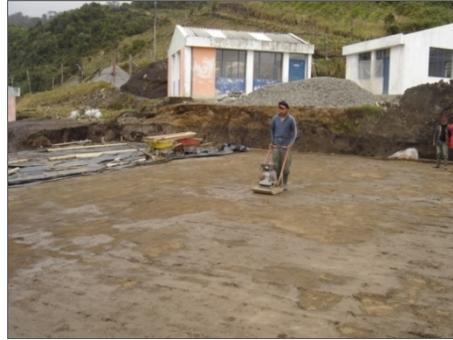
Foto 46. Compactación de recebo con equipo mecánico o “SALTARIN”.

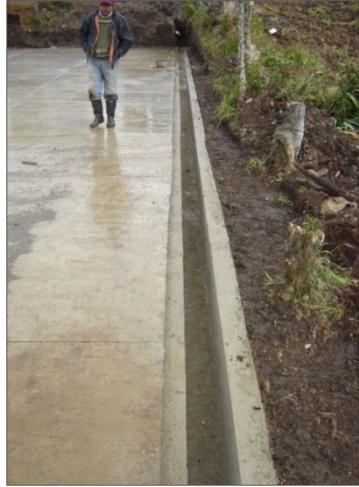
Foto 51. Cañuela fundida a lo largo de cancha múltiple.

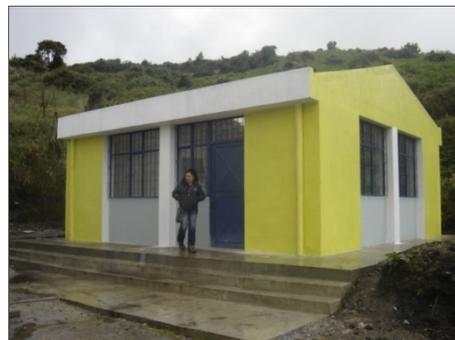
Foto 56. Pintura tipo I, en nueva construcción.

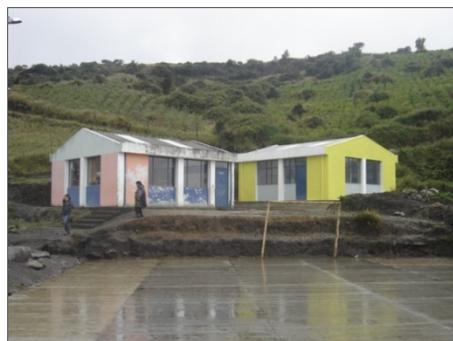
Foto 57. Vista general de aula y cancha múltiple.

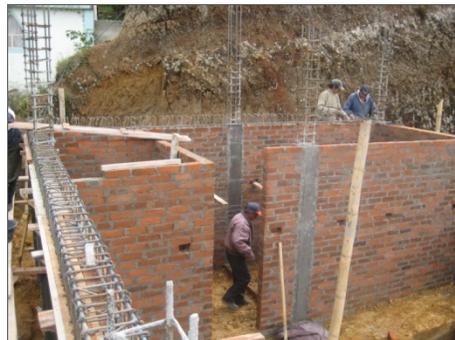
Foto 63. Armado de vigas aéreas de sección 0,25 x 0,25 m.

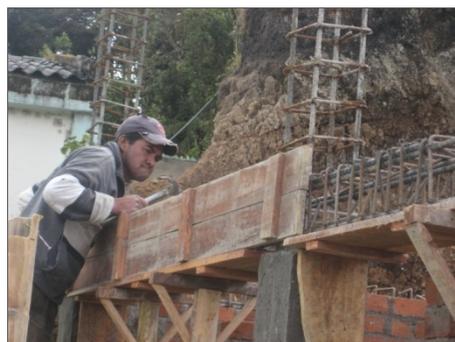
Foto 64. Encofrado de vigas aéreas de sección 0,25 x 0,25 m.

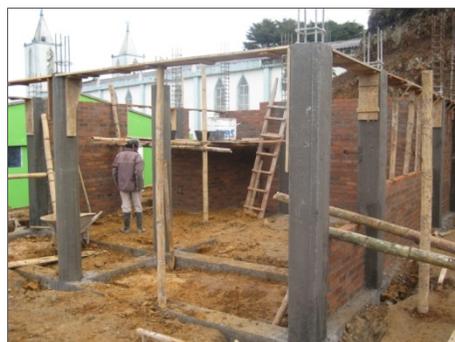
Encofrado, armado y fundición de losa maciza de espesor 0,10 m., con concreto 3000 psi (Foto 65).

Foto 65. Tableros inferiores para vigas aéreas y losa maciza N+2.75 m.

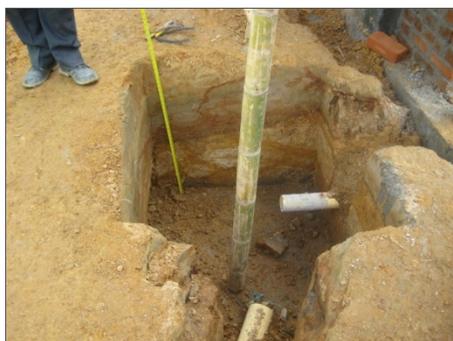
Foto 69. Construcción cajas de inspección.

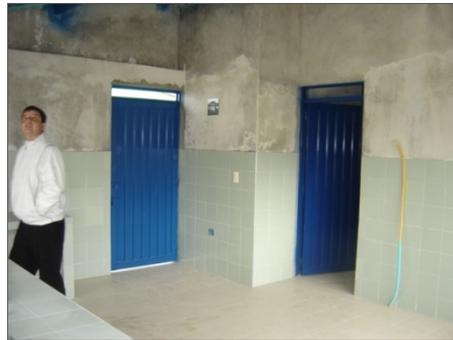
Foto 84. Vista interior de módulo 1. Se detalla puertas metálicas instaladas y pintadas.

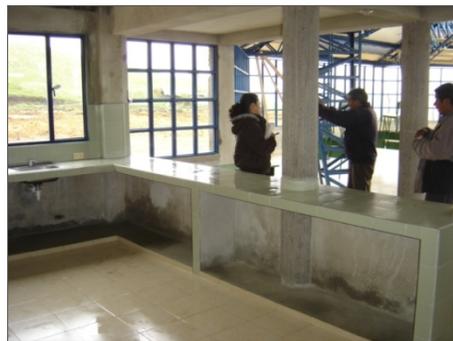
Foto 85. Vista general de módulo 1 terminado.

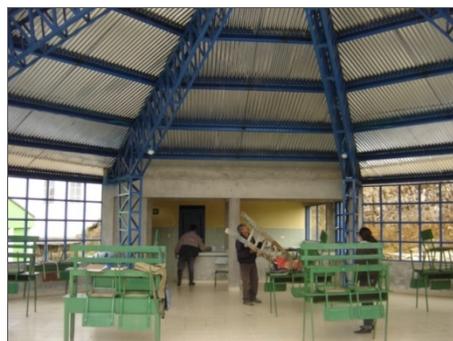
Foto 92. Vista general de módulo 2.

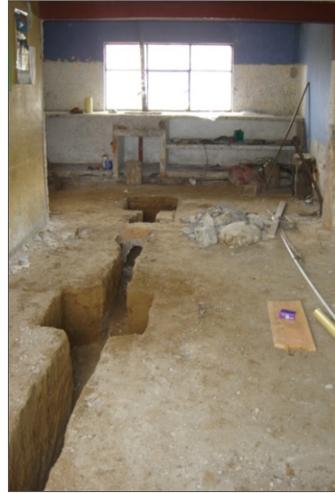
Foto 97. Excavaciones cajas de inspección y tubería sanitaria de 4”.

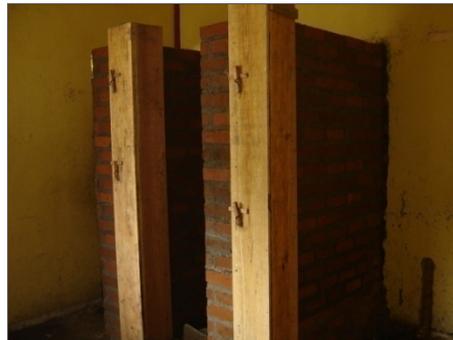
Foto 98. Columnetas de confinamiento fundidas, hasta la altura de muros divisorios.

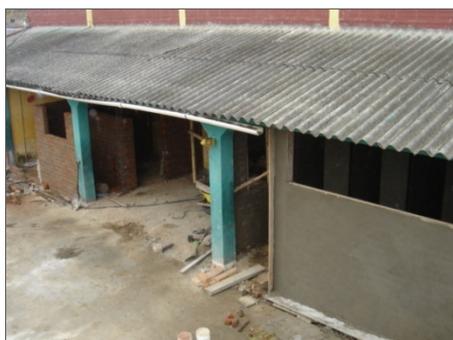
Foto 101. Pañetes de muros exteriores, con mortero 1:4.

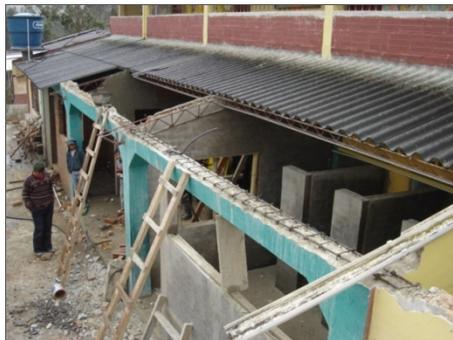
Foto 103. Cubierta en teja de asbesto cemento desmontada.

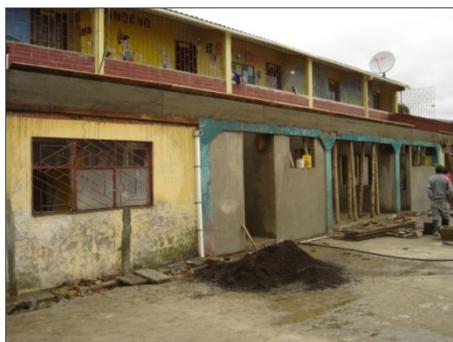
Foto 104. Viga canal fundida.

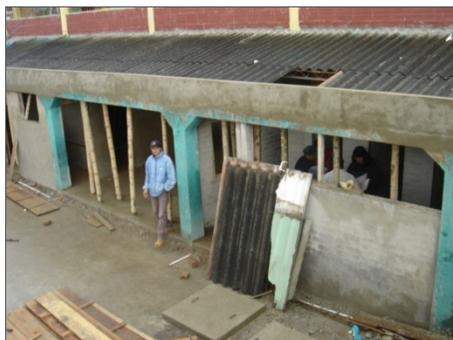
Foto 105. Pañetes exteriores acabados. Se detalla cubierta en teja de asbesto cemento montada.

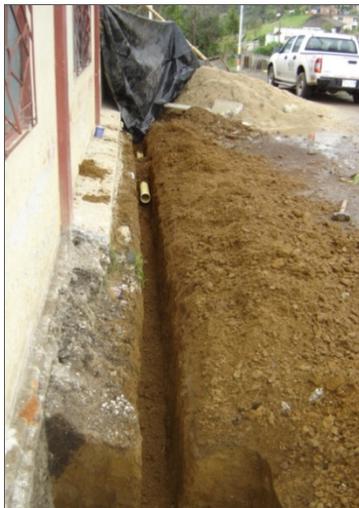
Foto 106. Excavaciones para trampa de grasa y tubería sanitaria de 6”.

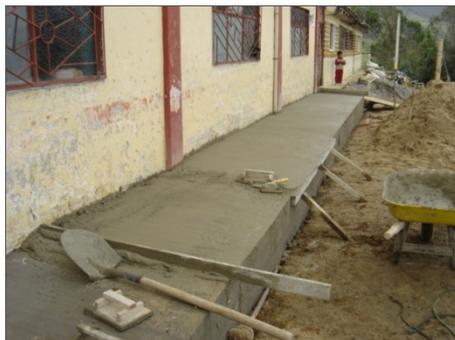
Foto 107. Pañete y esmalte de andén exterior.

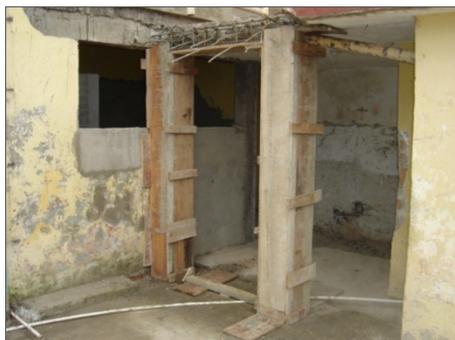
Foto 108. Formaletas para columnas de sección 0,30 x 0,30 m., para soporte de escaleras.

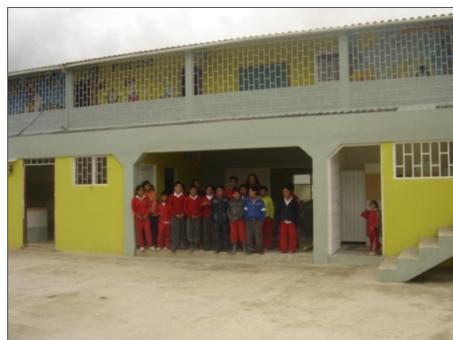
Foto 115. Vista general del Centro Educativo. Fachada trasera completamente pintada.

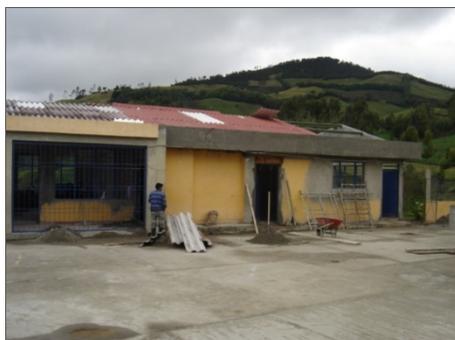
Foto 127. Instalación de cubierta en teja de asbesto cemento existente, pintada en ambas cara.

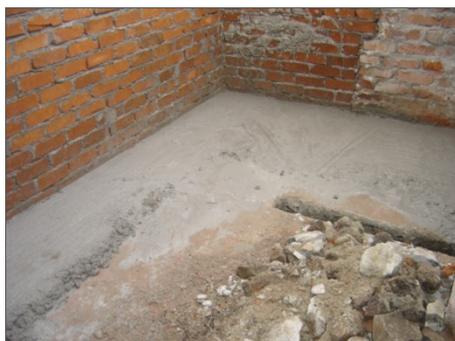
Foto 128. Fundición de placa de contrapiso de espesor 0,080 m., en bodega.

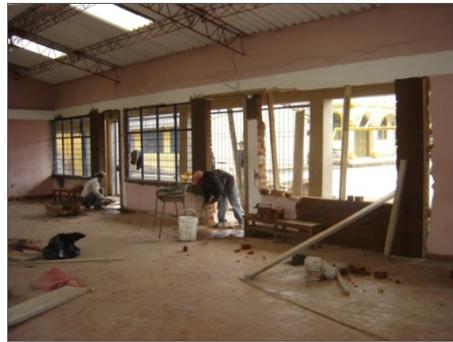
Zona de aulas modulares: Desmonte de puertas y ventanas metálicas para reubicación estratégica (Foto 129).

Foto 129. Construcción de muros necesarios para reubicación de puertas y ventanas.

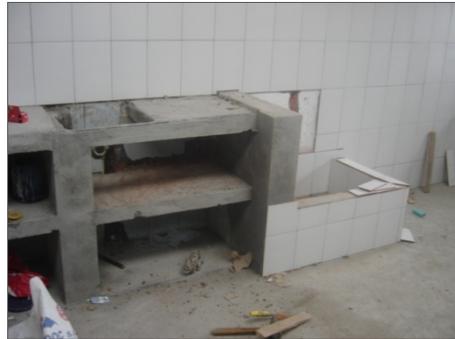
Foto 133. Instalación de enchapes de mesones, paredes y piso de cocina, en cerámica nacional.

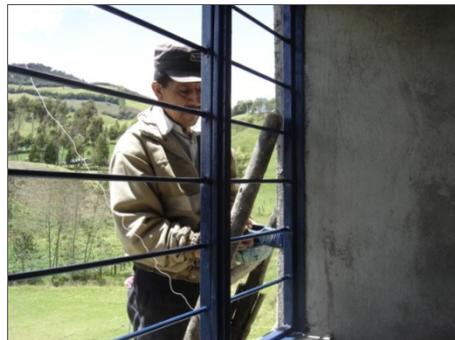
Foto 134. Pintura de ventanas y puertas existentes.

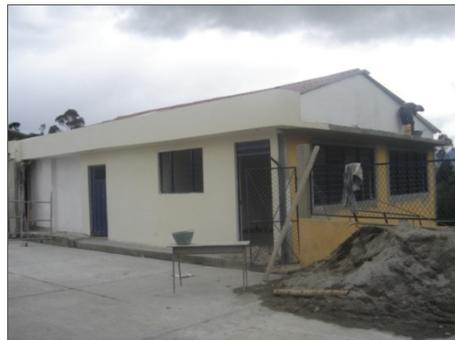
Foto 135. Aplicación de fondo en vinilo tipo I.

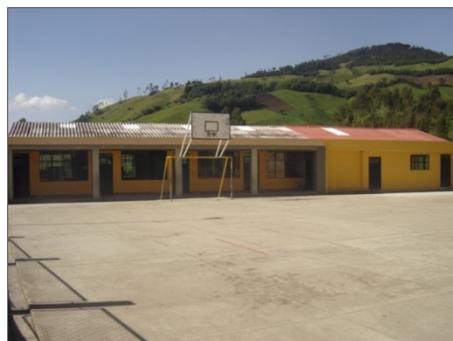
Foto 141. Vista general de Centro Educativo terminado.

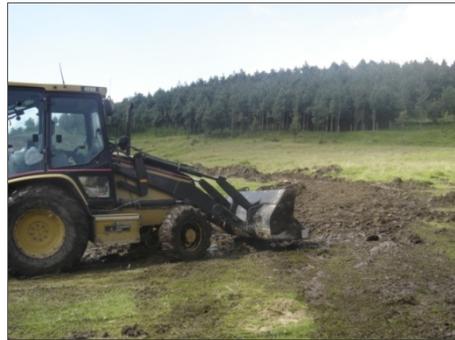
Foto 143. Adecuación vías de acceso.

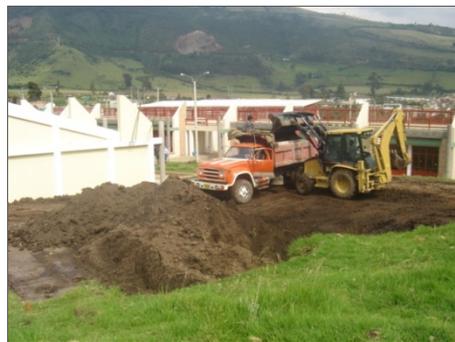
Foto 144. Excavación mecánica y desalojo de tierra, para nivelación de lote.

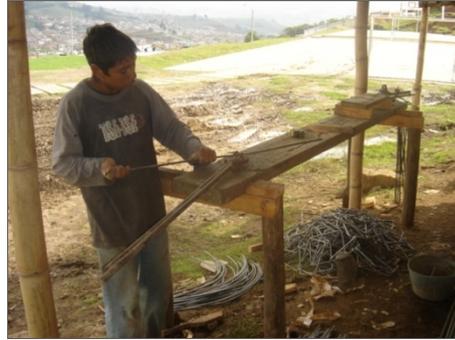
Foto 145. Figurado de hierro para estructura.

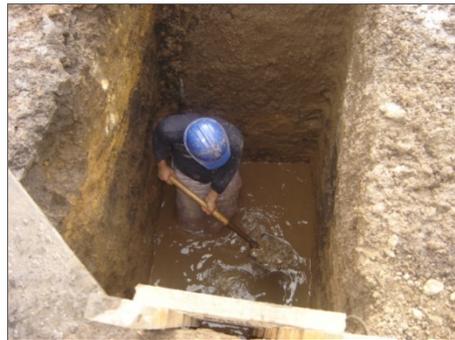
Foto 146. Excavaciones bajo agua, para mejoramiento de suelo bajo zapatas.

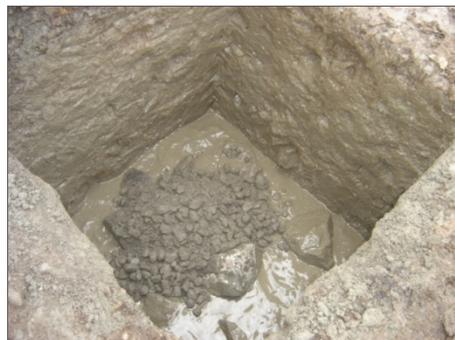
Foto 147. Fundición de concreto ciclópeo, 60% concreto 2500 psi 40% rajón.

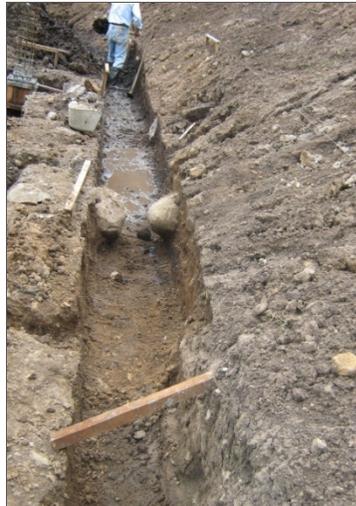
Foto 153. Excavación para filtro perimetral, parte trasera de aulas.

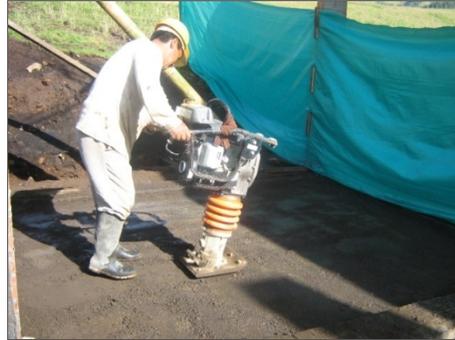
Mejoramiento de suelo en recebo compactado con equipo mecánico, espesor de capa 0,15 m (Foto 154).

Foto 154. Compactación de recebo con saltarín, para mejoramiento de suelo.
