**APOYO TÉCNICO EN LA GESTIÓN DE AUDITORIA GUBERNAMENTAL CON  
ENFOQUE INTEGRAL VIGENCIA 2008 DESARROLLADA POR LA  
CONTRALORÍA MUNICIPAL DE PASTO**

**UNIVERSIDAD DE NARIÑO  
FACULTAD DE INGENIERÍA  
DEPARTAMENTO DE INGENIERÍA CIVIL  
SAN JUAN DE PASTO  
2010**

**Informe final de Pasantía, presentado como requisito parcial  
para optar al título de Ingeniero Civil**

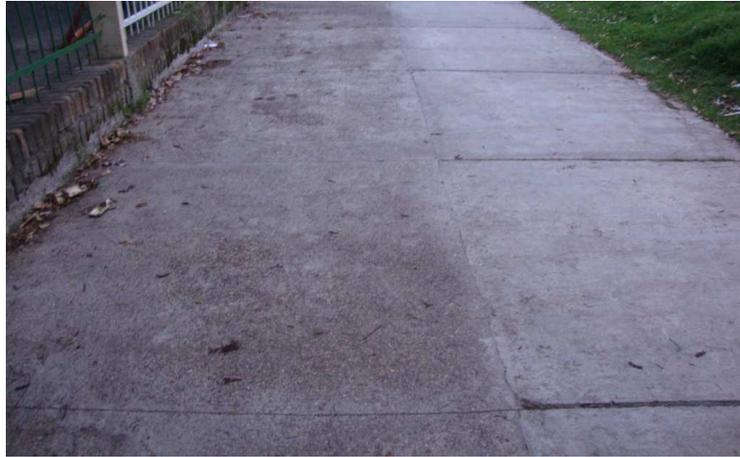
Parte del andén en granito lavado se encuentra en muy mal estado porque, sus elementos constitutivos se ven dispersos al circular por ellos. Se nota la mala calidad porque dicha estructura no cumple con su vida útil que mínimo debe ser

diez años en buen estado. La medida de este andén en una longitud de 101 mts lineales.

*Figura 32. Vista del deterioro del andén en granito lavado*

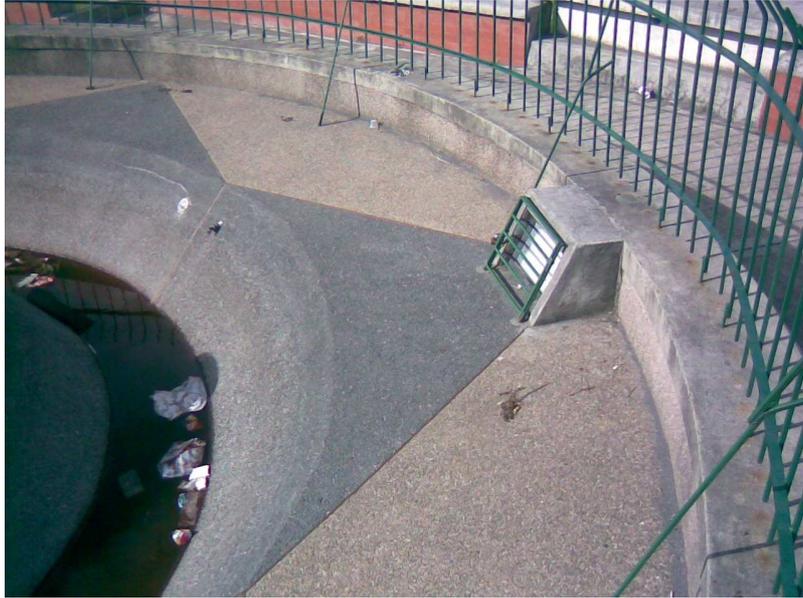
La fuente luminosa en toda su área se encuentra llena de aguas presuntamente producto de las lluvias en visible estado de deterioro, además hay presencia de escombros y basuras.

*Figura 41. Estado de la fuente luminosa San Rafael*

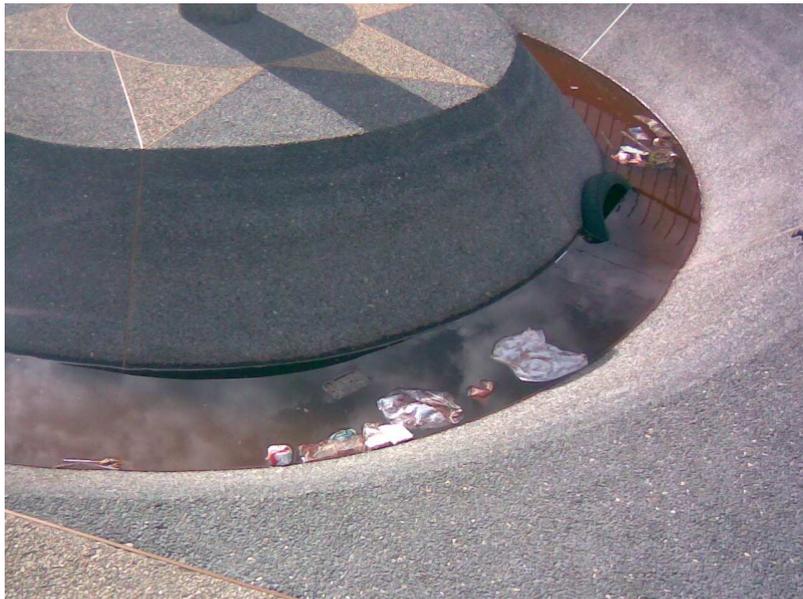
*Figura 42. Falta de mantenimiento y limpieza de la fuente luminosa San Rafael*

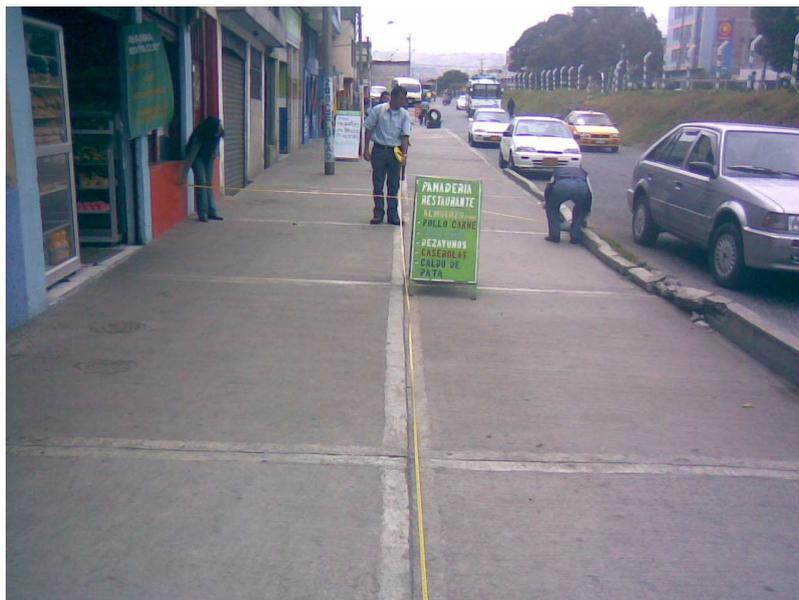
*Figura 66. Andenes sobre la carrera 9. Podemos observar el deterioro del sardinel porque los usuarios utilizan dicho andén como parqueadero*

La placa en concreto para andenes se encuentra en buen estado y tampoco se observan fallas ni desgastes de la misma. Los sardineles ubicados en la carrera 9 están destruidos en un gran porcentaje debido a que se ha permitido que los vehículos se parqueen sobre el andén.

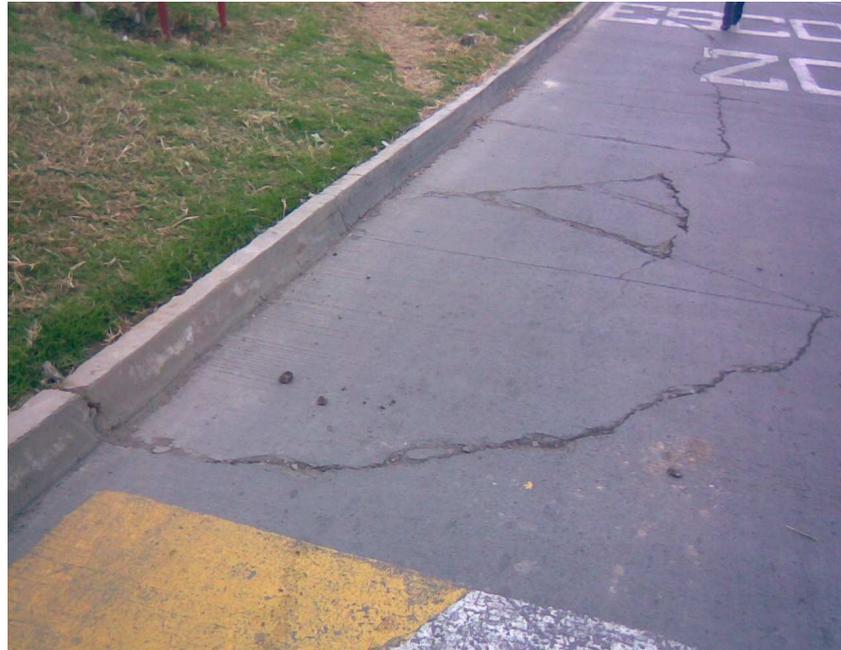
*Figura 75. Grieta en la que se puede observar inclusive la falla de la estructura del pavimento y los asentamientos de la estructura*

Se comprueba que el INVAP no tomó acciones correctivas toda vez que la falla mencionada persiste y por el contrario, el desacato de esta recomendación técnica originó trastornos de mayor envergadura, que repercuten en el acelerado deterioro del pavimento y por ende en su vida útil que para este caso se estima en 20 años.

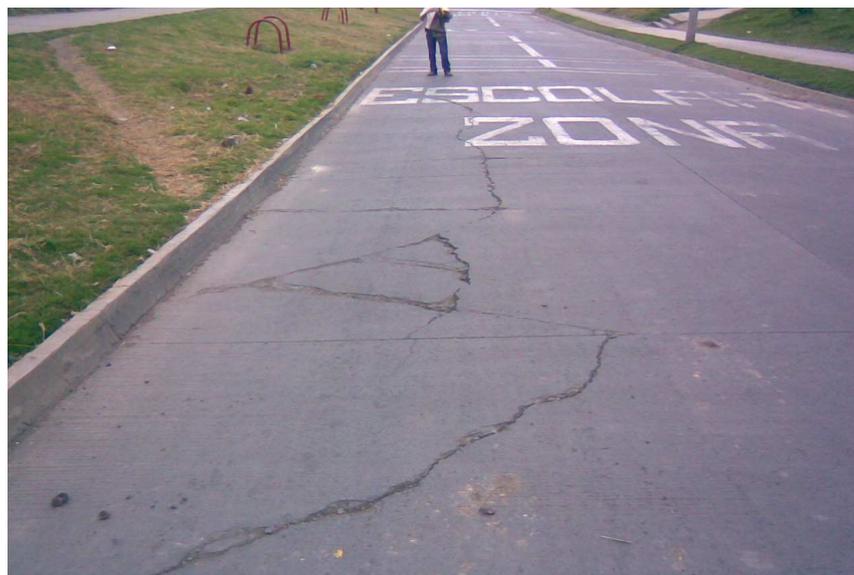
*Figura 76. La misma grieta con su proyección a otros paños y su profundidad*

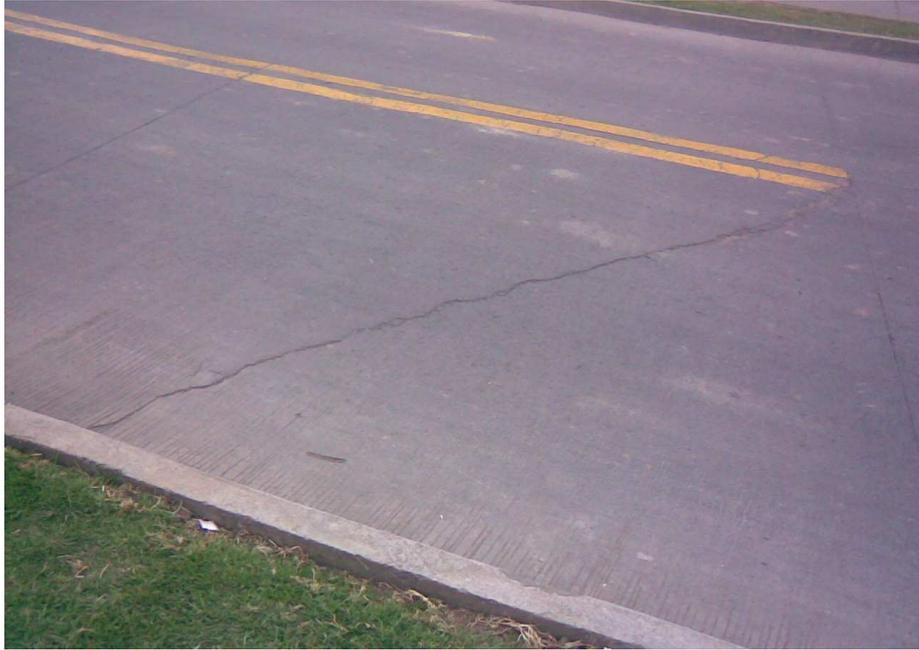
*Figura 77. Grieta en otra abscisa, se mira su proyección a otros paños*

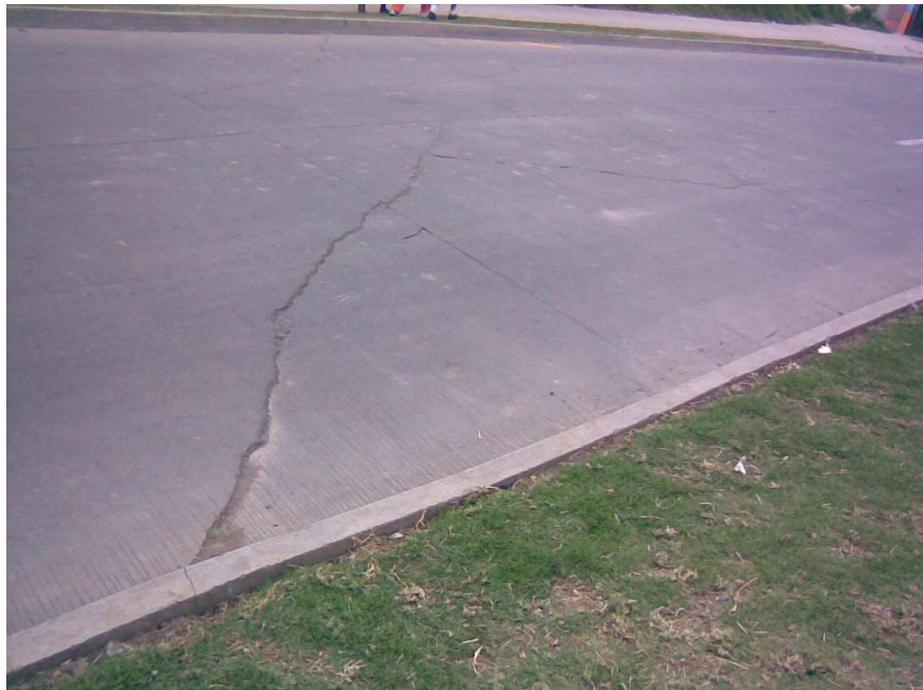
*Figura 78. Otra grieta en el pavimento, aquí ya se puede observar la base*

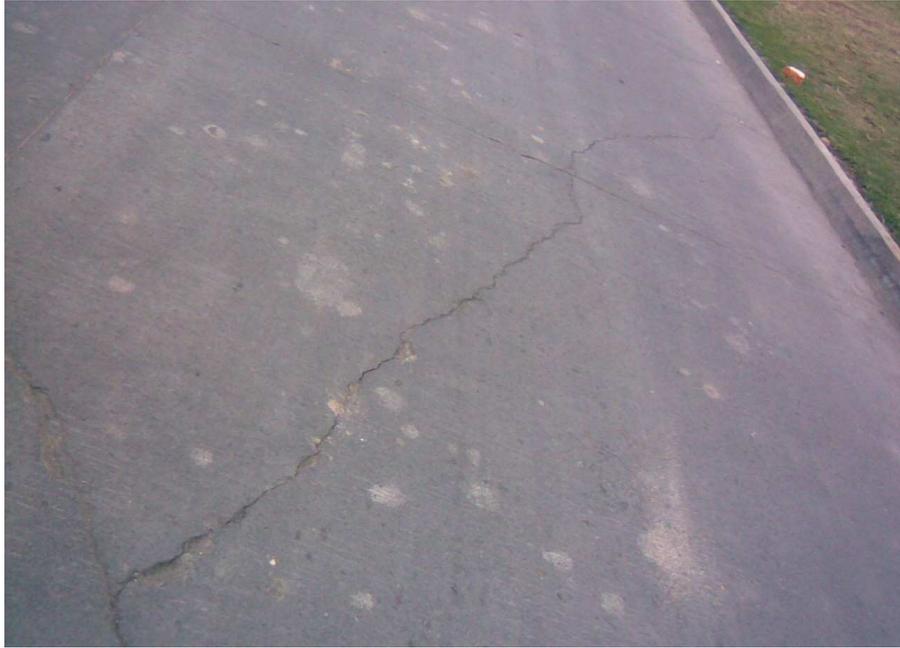
*Figura 79. Otra grieta proyectada a otros paños y que bifurca en otras direcciones. Se observa además diferencias de nivel en el pavimento, lo cual se constituye en una prueba de asentamientos*

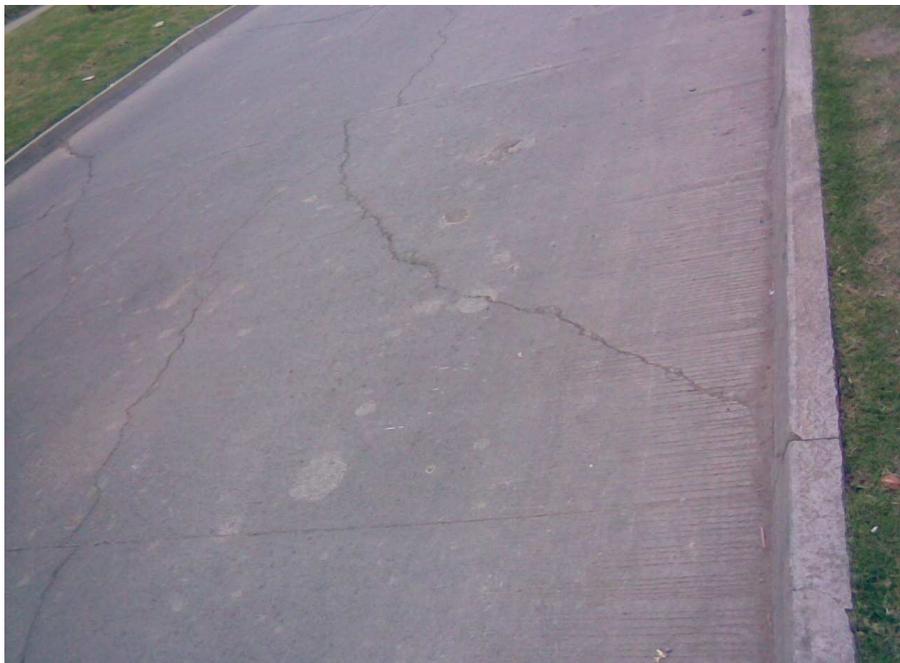
*Figura 80. Pavimento colapsado por grietas en diversos paños*

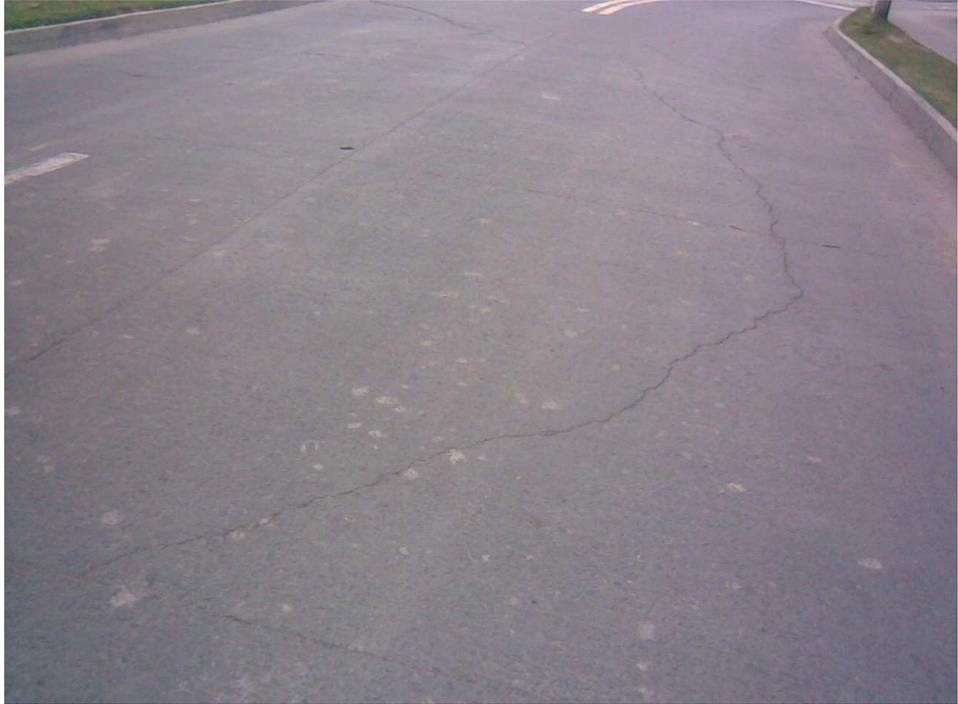
*Figura 81. Grieta proyectada a varios paños, inclusive se mira diferencias de nivel en el pavimento*

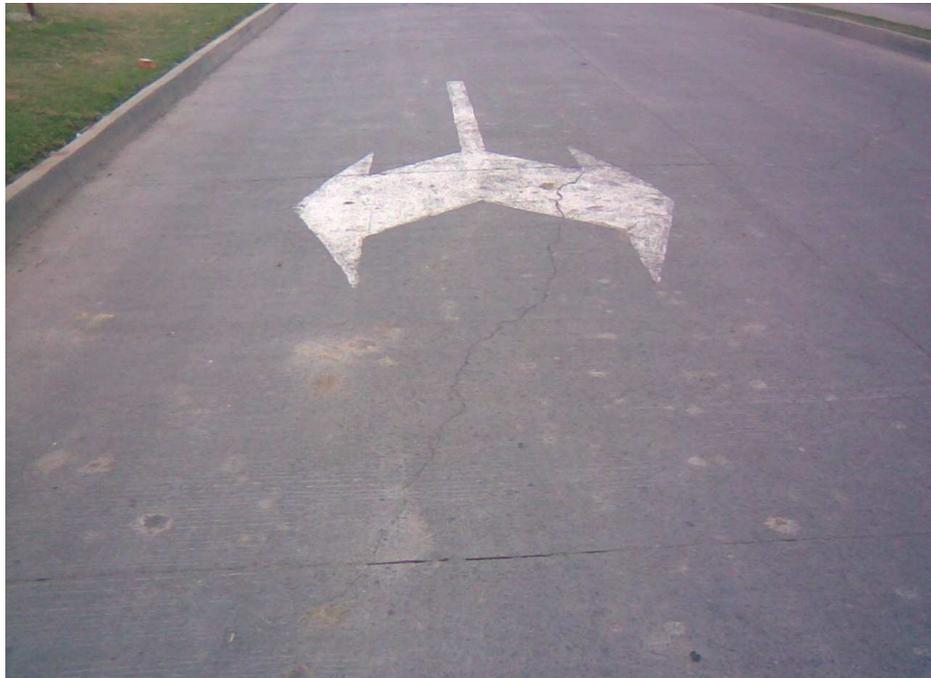
*Figura 82. Grieta en otro paño del pavimento*

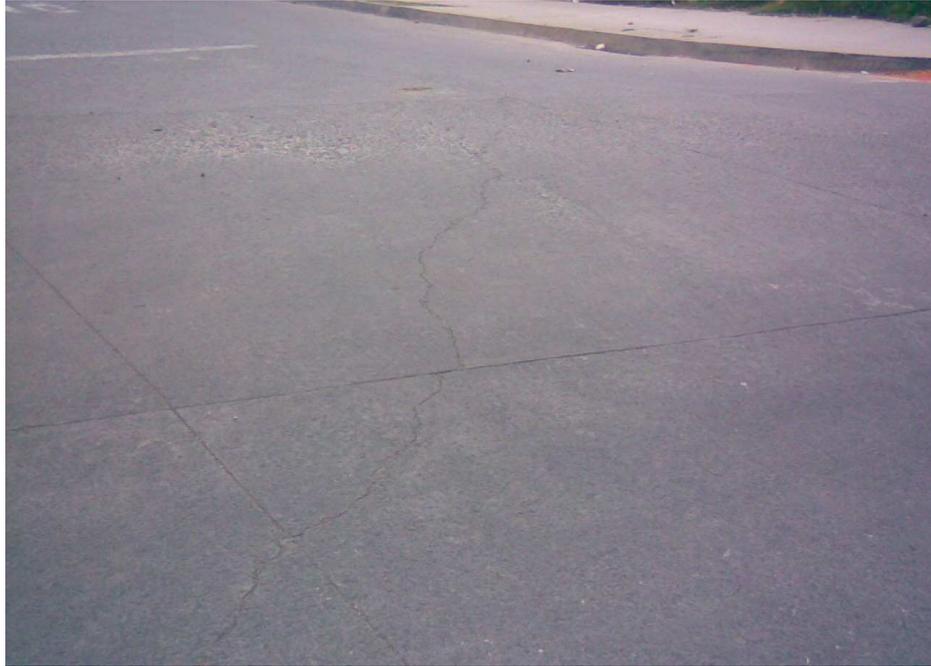
*Figura 83. Grietas en varios paños, se puede observar además desgaste del pavimento*

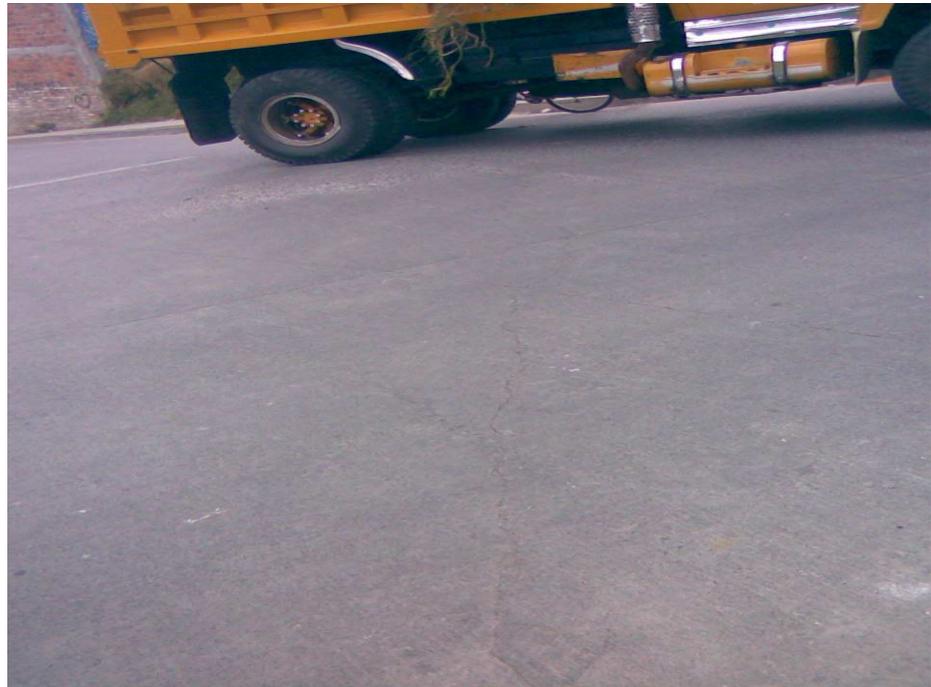
*Figura 84. Esta vía soporta trafico pesado, lo que agrava el problema por que el pavimento se vera destruido en poco tiempo*

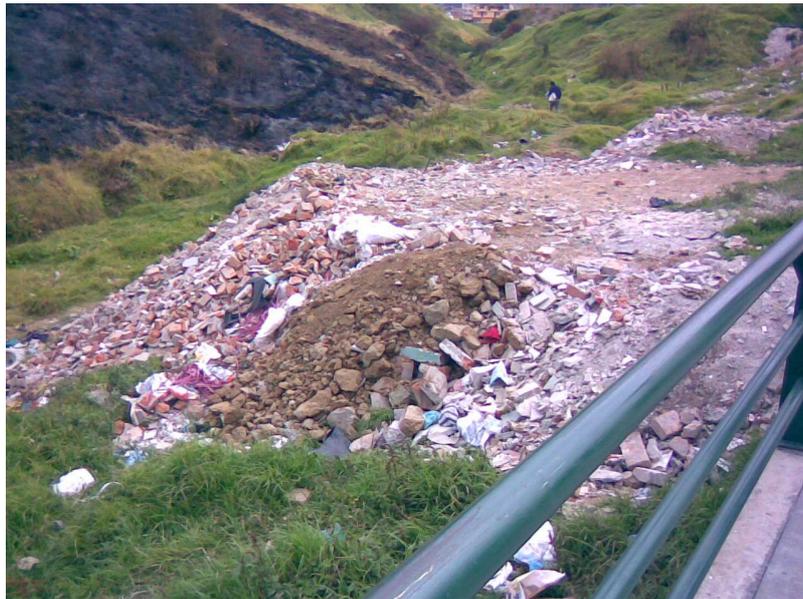
*Figura 97. Lastimosamente la comunidad ha permitido que parte de las zonas verdes se convierta en un botadero de escombros. Creemos que la Secretaría de Gestión Ambiental debe tomar los correctivos necesarios*

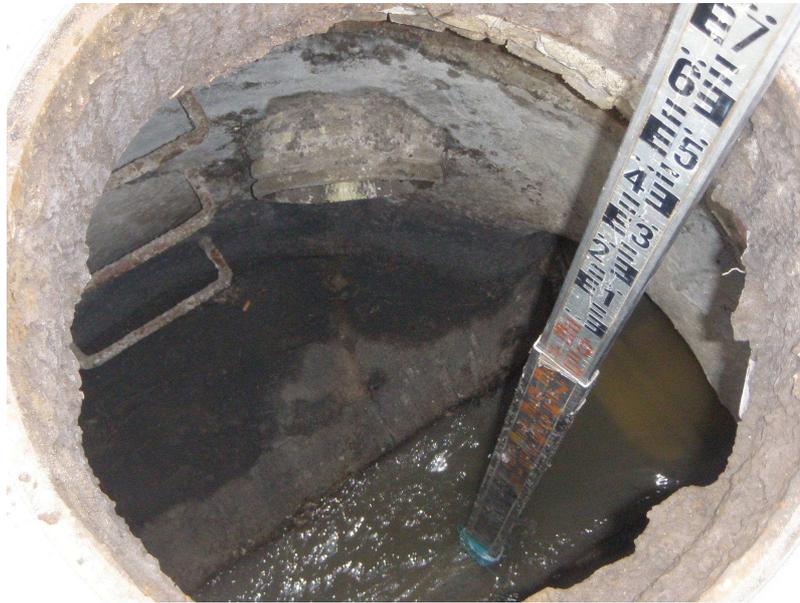
*Figura 109. Medición de cámaras de inspección del alcantarillado pluvial y sanitario donde se aprecia el descuido de interventoría*

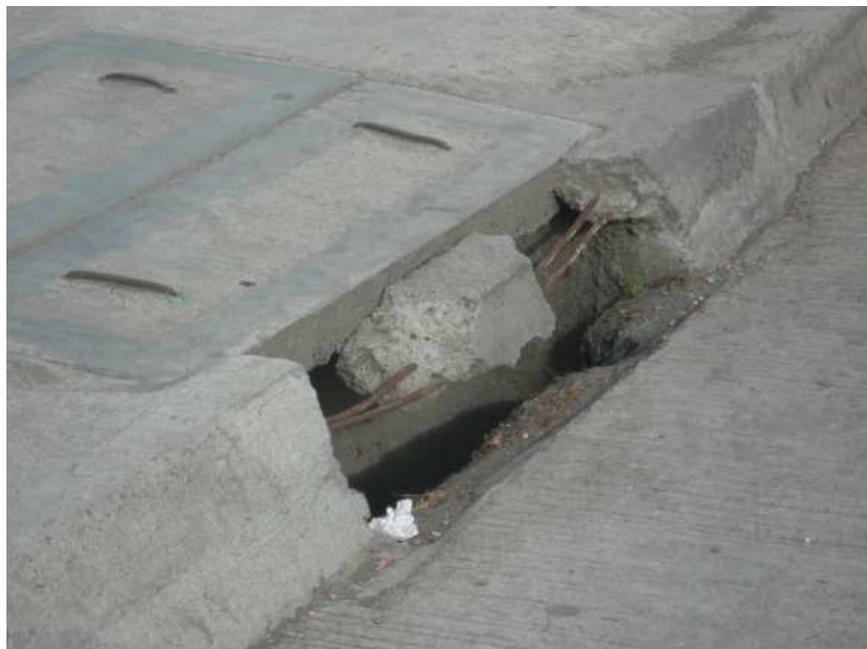
*Figura 110. Sumidero lateral destruido*

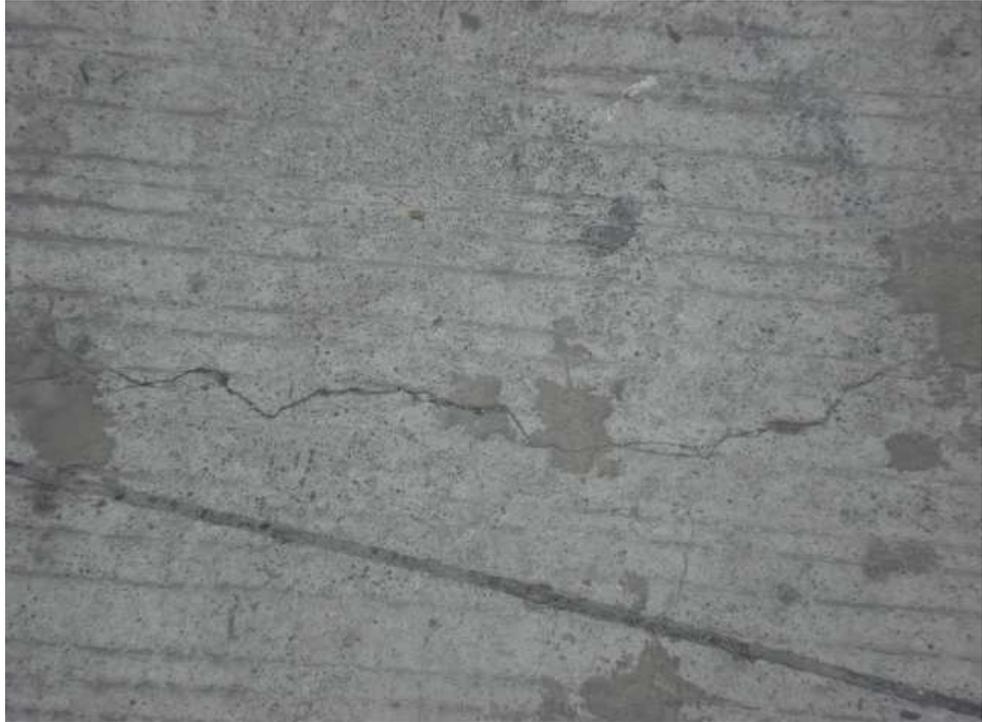
*Figura 111. Una de las grietas transversales presentes en los paños*

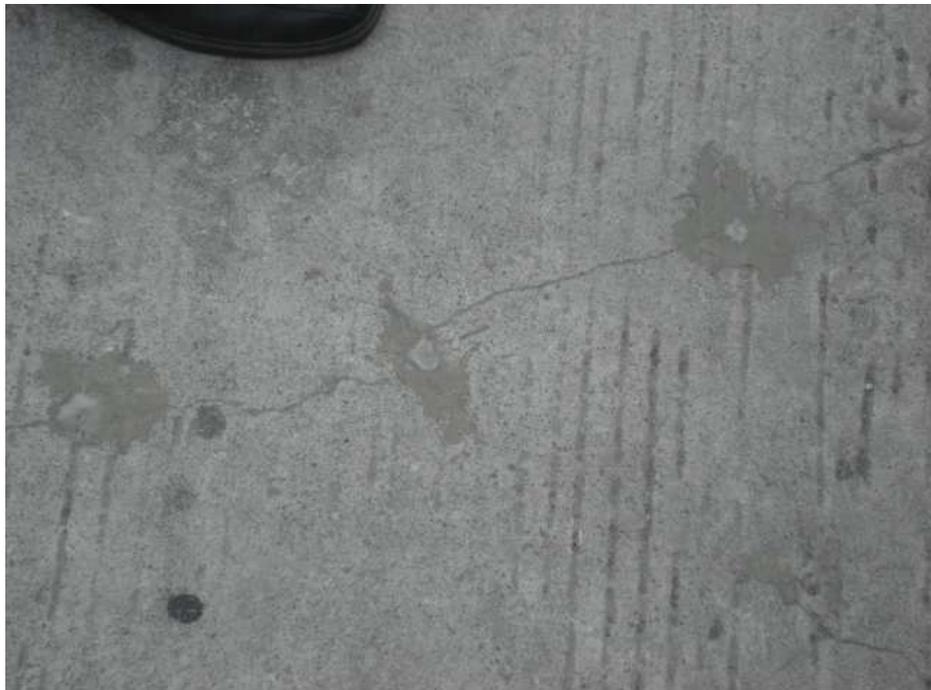
*Figura 112. Grieta curada deficientemente con Sikalatex*

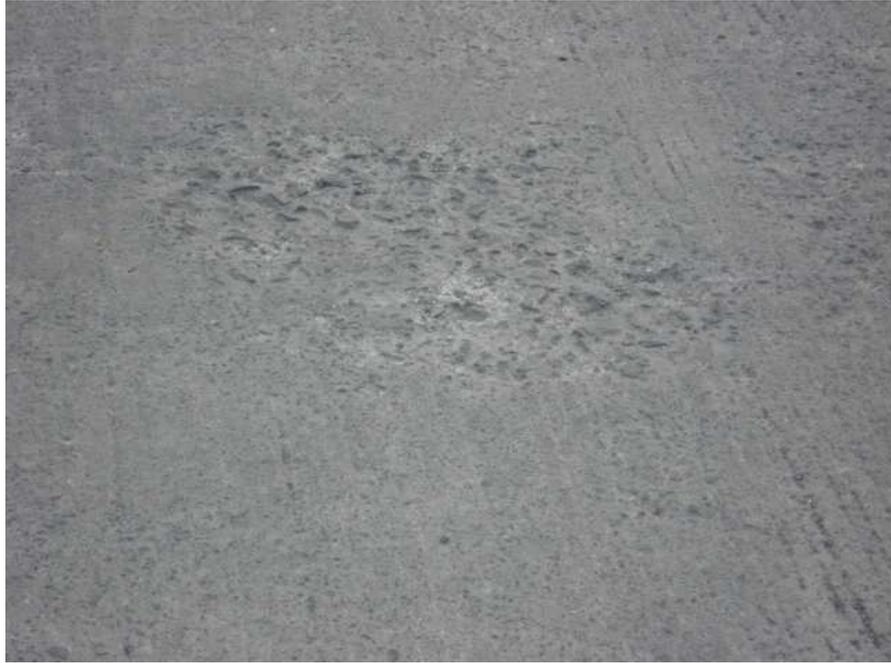
*Figura 113. Uno de los paños que presentan desgaste prematuro*

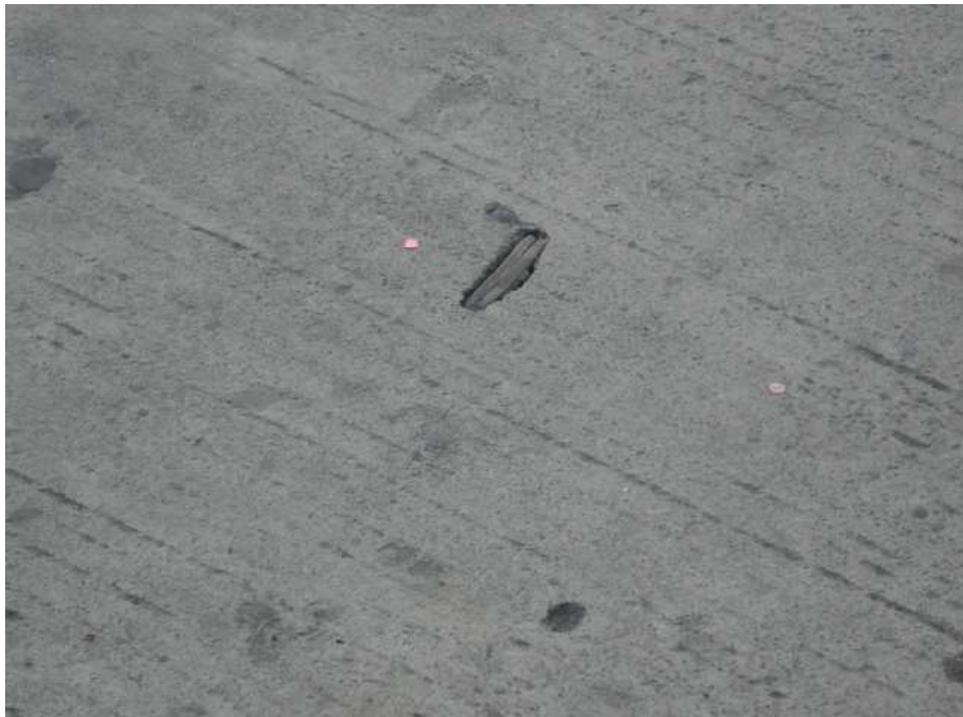
*Figura 114. Uno de los paños donde se presentan trozos de madera fundidos junto con la placa*

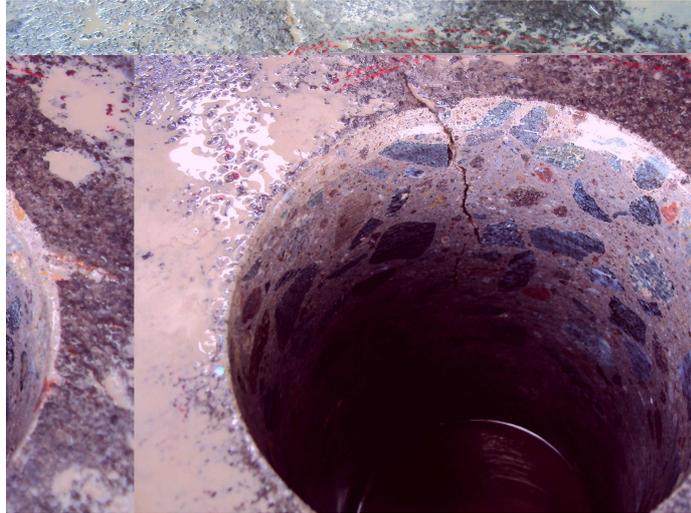
*Figura 116. Sitio de extracción de uno de los núcleos donde se puede apreciar la profundidad de la grieta en la losa de pavimento*

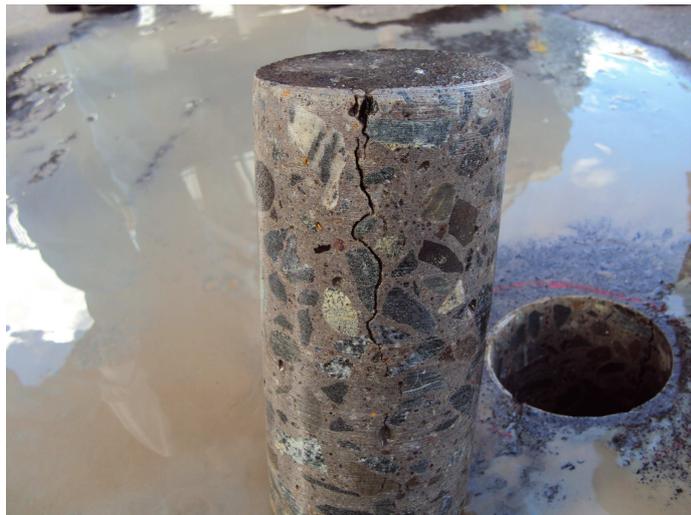
*Figura 117. Núcleo extraído con una grieta profunda*

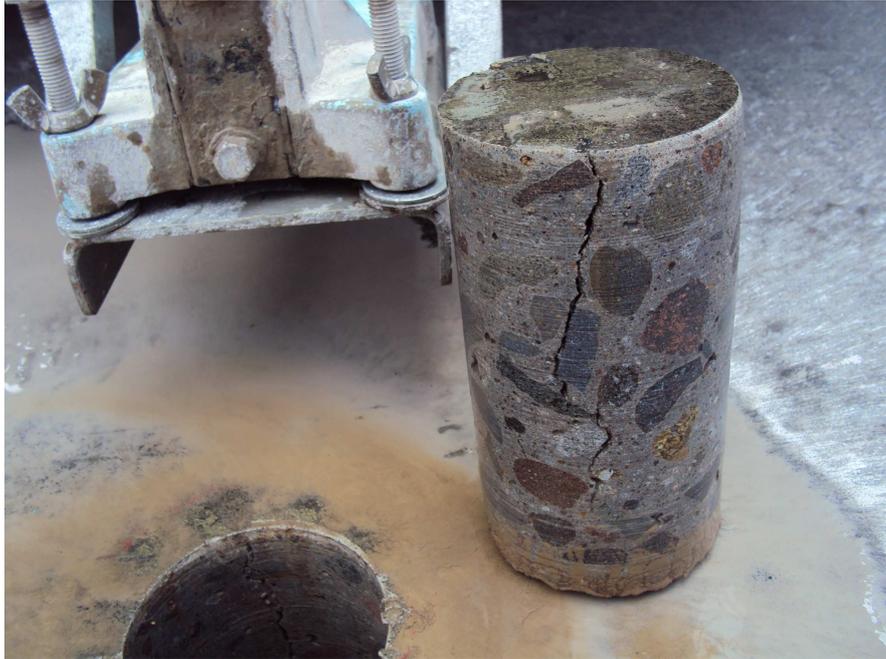
*Figura 118. Otro de los núcleos extraídos donde se puede apreciar claramente la profundidad de las grietas*
