**EVALUACIÓN Y RECOMENDACIONES PARA ATENCIÓN DE LA RED  
TERCIARIA NACIONAL EN LOS MUNICIPIOS DE ARBOLEDA SAN PEDRO DE  
CARTAGO Y LA UNIÓN**

**MARITZA MARTINEZ CRIOLLO**

**UNIVERSIDAD DE NARIÑO  
FACULTAD DE INGENIERÍA  
DEPARTAMENTO DE INGENIERÍA CIVIL  
SAN JUAN DE PASTO  
2010**

**Trabajo de grado presentado como requisito para optar el titulo de  
Ingeniero civil**

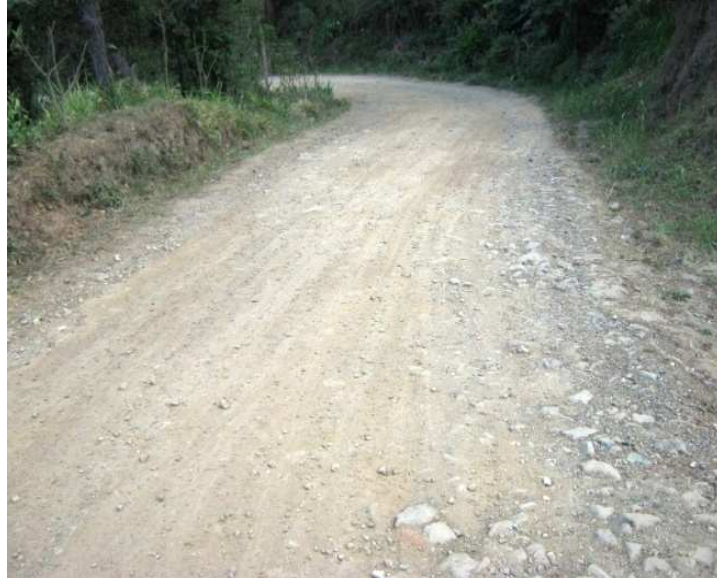
**Fotografía N° 6** K0+0300, N1 29.196 W77 08.677, presencia de baches y deformaciones en la vía y material suelto.

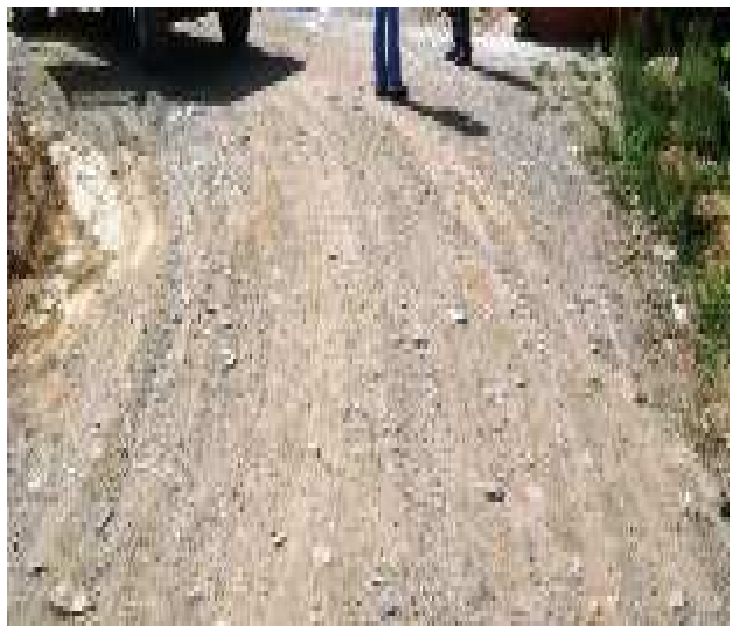
**Fotografía N° 7:**K3+0500, N1 29.574 W77 09.595, presencia de material suelto.

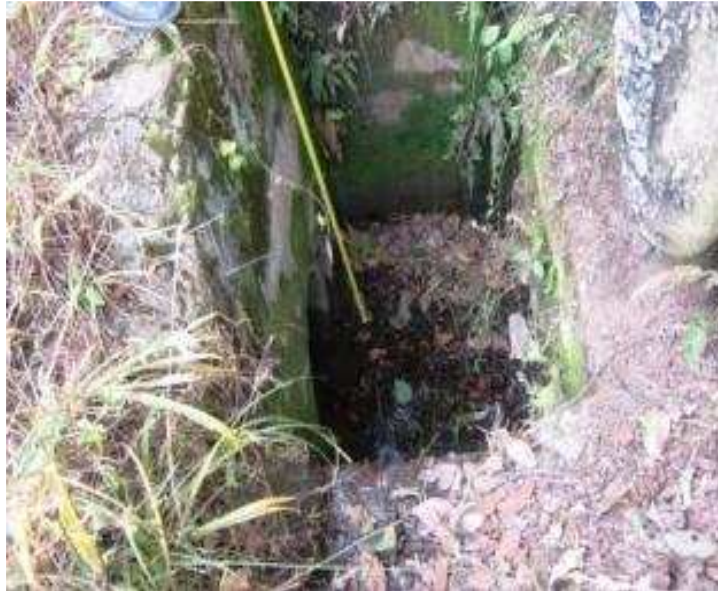
**Fotografía N° 8** Caja de entrada alcantarilla sin mantenimiento  
PR 0+0050, N1 29.100 W77 08.637

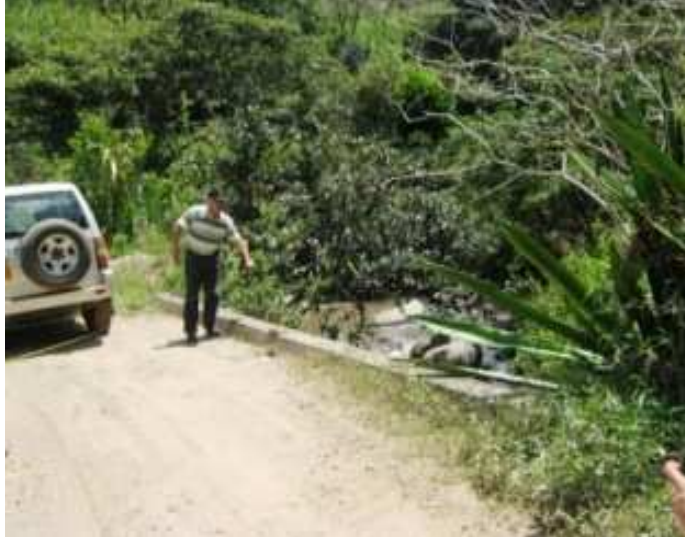
**Fotografía N° 10:** Pontón PR 3+0100 sobrecargado, necesita limpieza, N1 29.511 W77 09.183

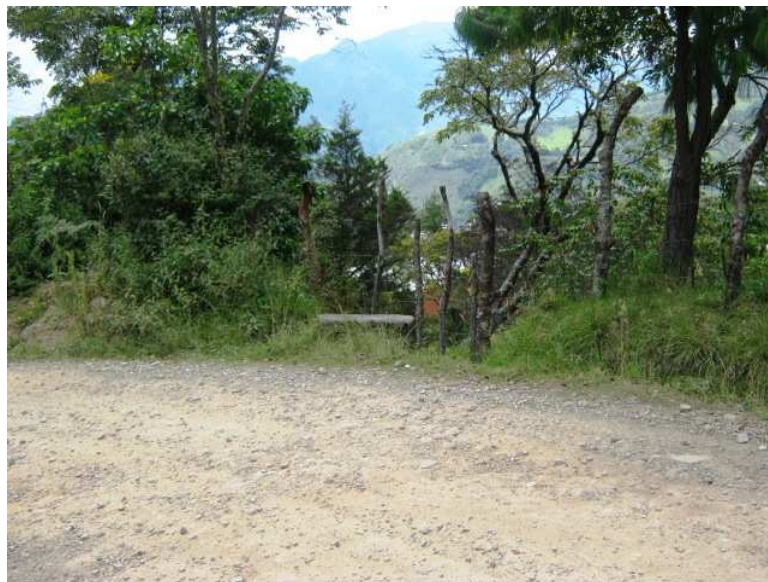
**Fotografía N° 15:** K2+0600, N1 30.610 W77 07.448, vegetación descontrolada, cunetas tapadas.

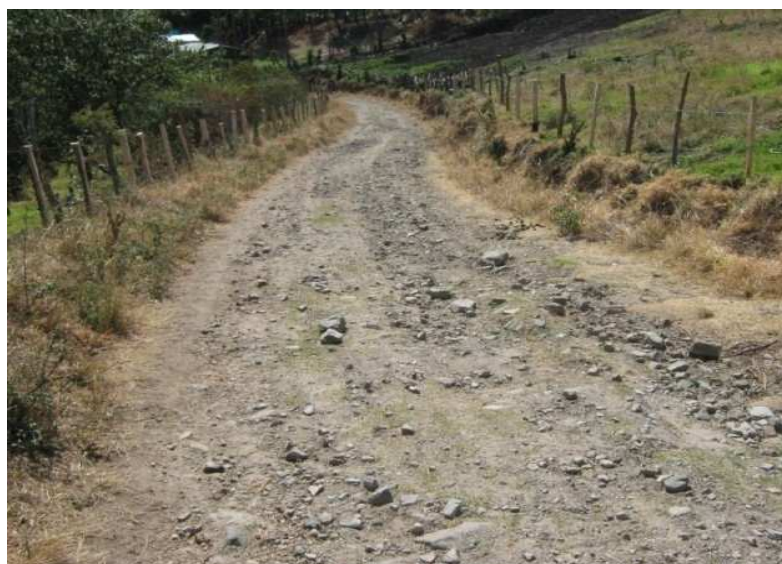
**Fotografía N° 16:** K4+0100, N1 30.772 W77 07.115, presencia de material suelto, baches de gran tamaño.

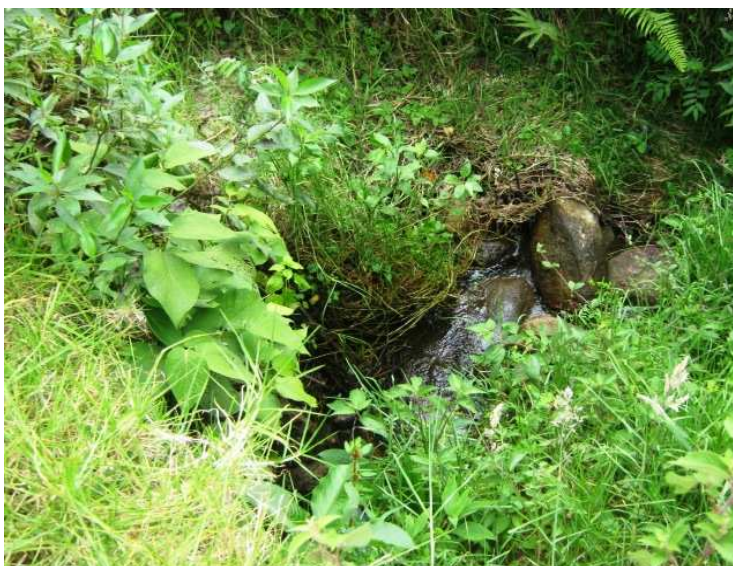
**Fotografía N° 18:** K3+0100, alcantarilla en piedra se necesita la construcción de una en concreto, N1 30.610 W77 07.448

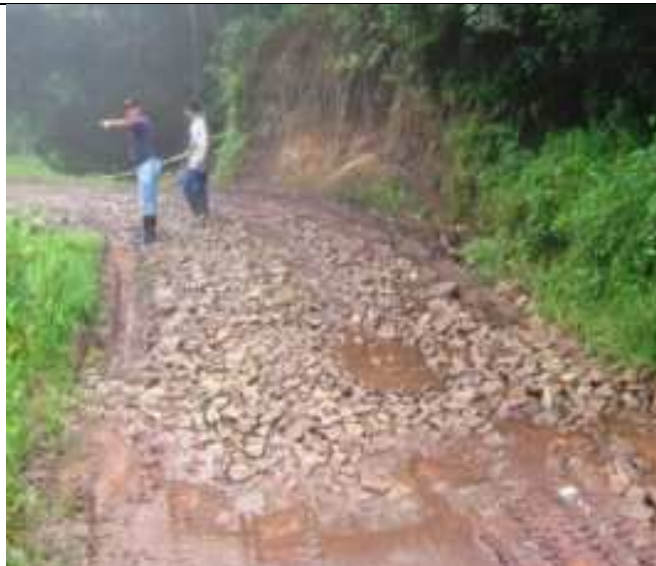
**Fotografía N° 21:** PR 0+0550, N1 30.922 W77 07.786, gran presencia de agua en la banca, baches de gran tamaño.

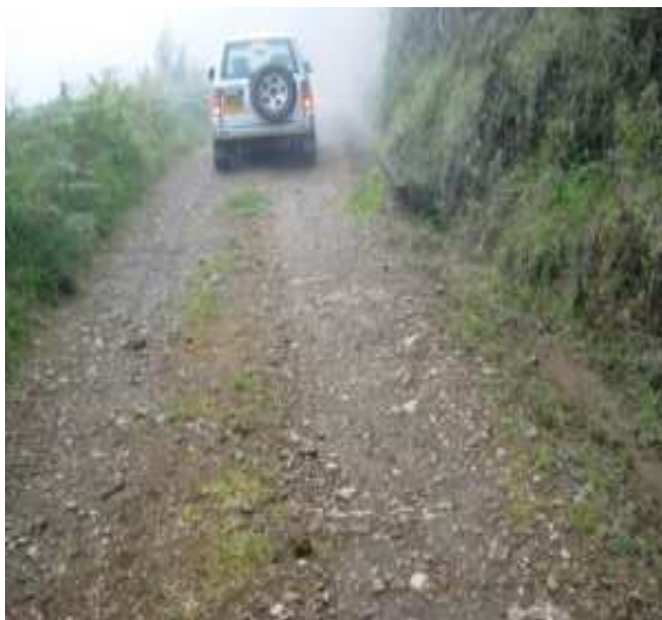
**Fotografía N° 22:** PR 3+0700, N1 31.727 W77 08.739, falta de afirmado, vegetación descontrolada, cunetas tapadas.

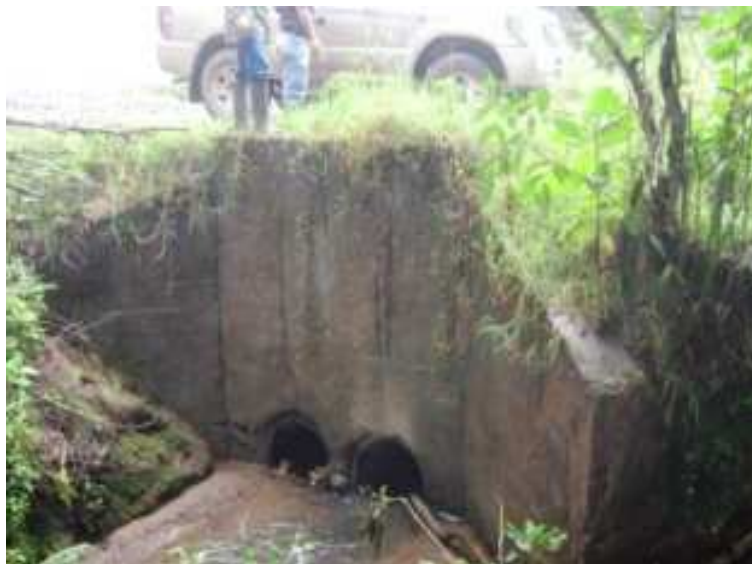
**Fotografía N° 23:** K0+0100 salida de alcantarilla gemela de diam 24", falta de mantenimiento, N1 30.694 W77 07.770

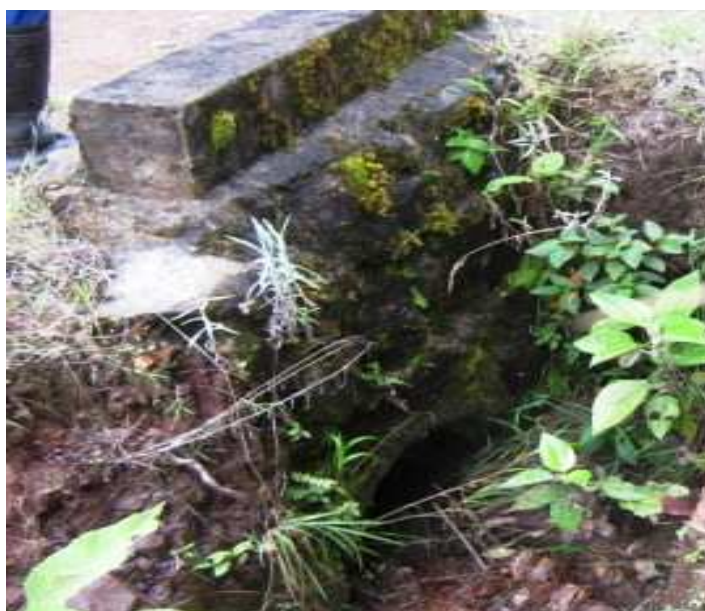
**Fotografía N° 24:** K1+0700, Caja de entrada de alcantarilla, semi-tapada, sin mantenimiento, N1 31.344 W77 07.918

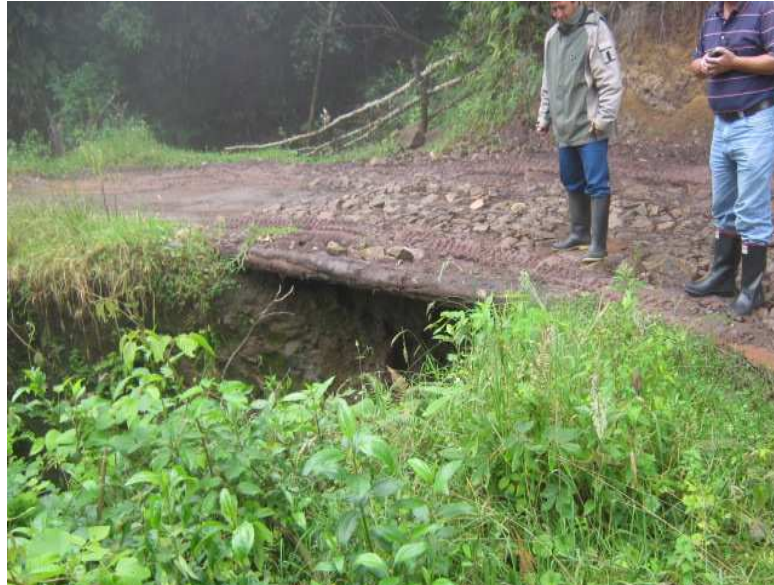
**Fotografía N° 25:** K0+0600 Pontón en madera se requiere construcción del pontón en concreto reforzado. N1 30.922 W77 07.786

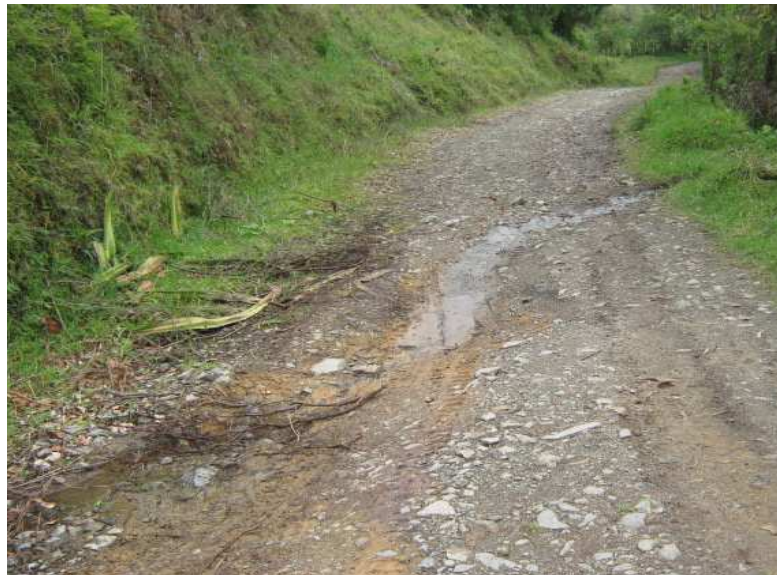
**Fotografía N° 26:** K1+0450, se requiere la construcción de una alcantarilla por presencia de agua en la banca, N1 31.237 W77 07.914

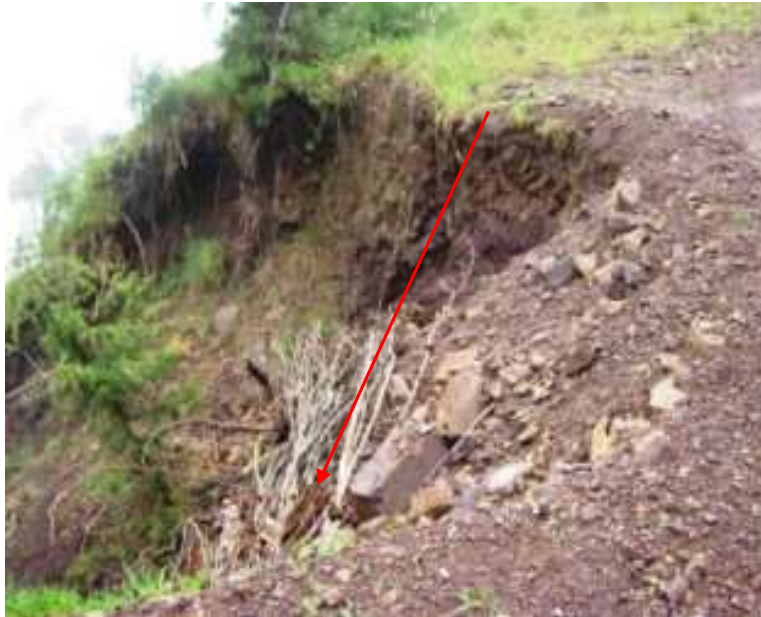
**Fotografía N° 26:** K4+0600, pérdida de banca se requiere la construcción de un muro de contención, N1 31.551 W77 08.705

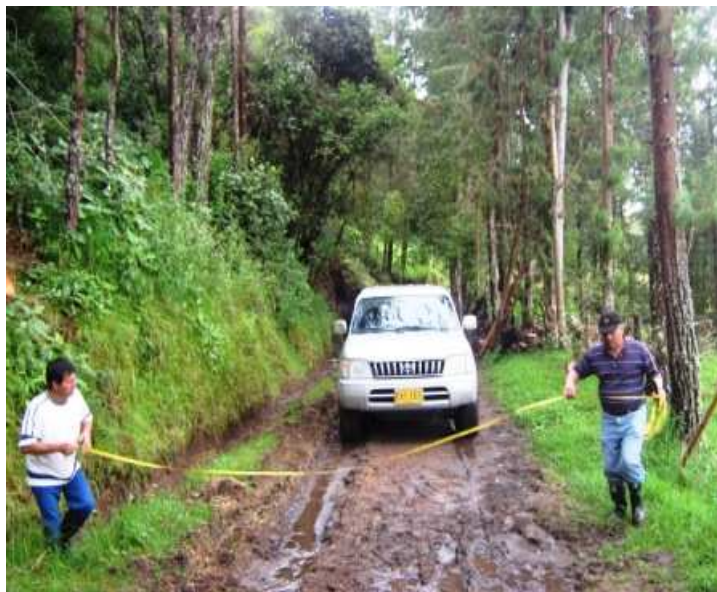
**Fotografía N° 27:** K7+0000, se requiere la construcción de una alcantarilla por presencia de agua en la banca, N1 31.950 W77 09.526

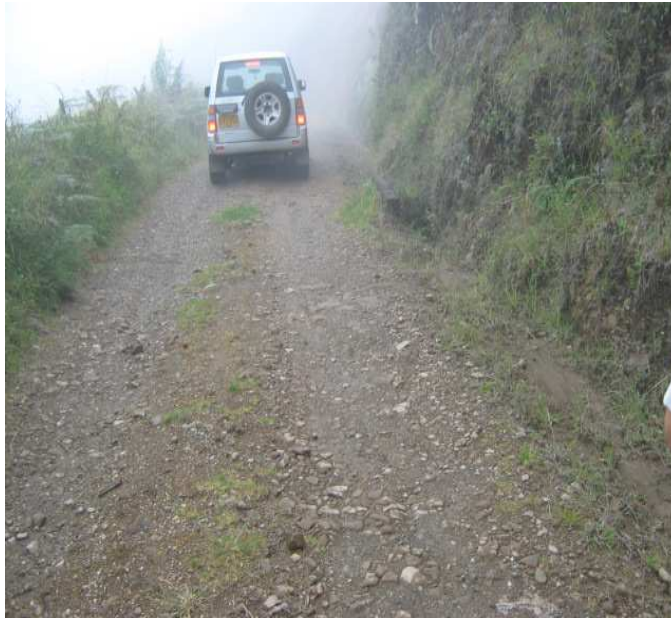
**Fotografía N° 30:** K2+0900, N1 33.048 W77 08.520, material suelto, cunetas tapadas, falta de afirmado.

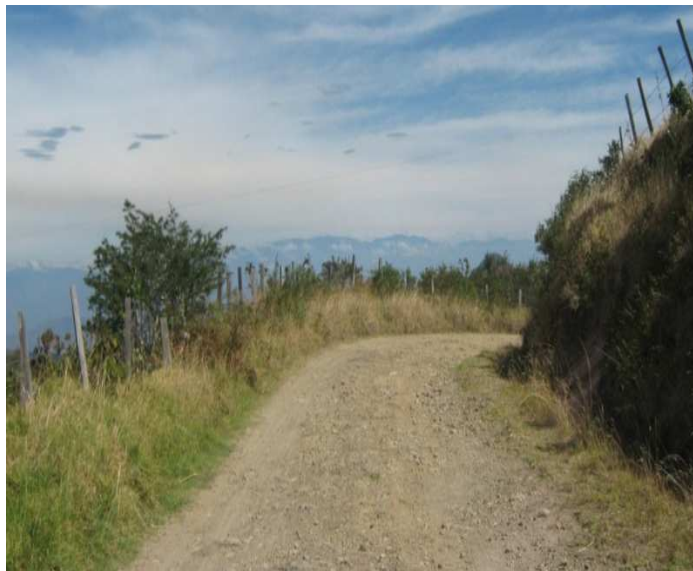
**Fotografía N° 31:** K6+0200, N1 34.043 W77 08.160, cunetas tapadas, la vía presenta baches.

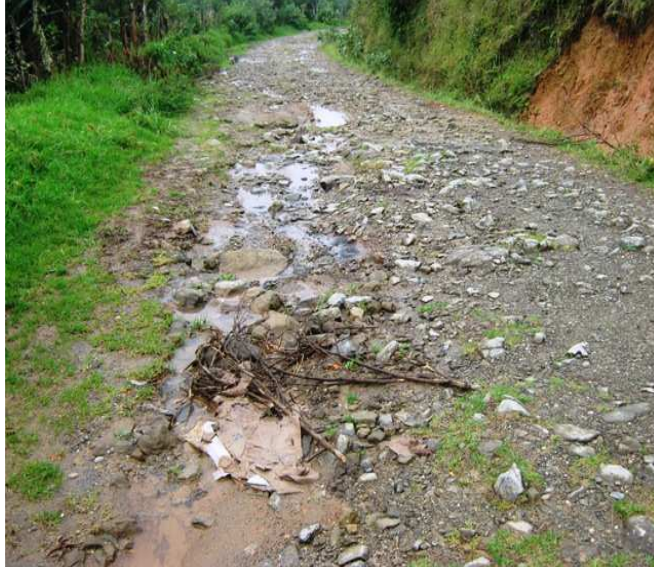
**Fotografía N° 34:** K3+0400, Se necesita la construcción de una alcantarilla debido a la presencia de agua en la banca, N1 32.943 W77 08.501

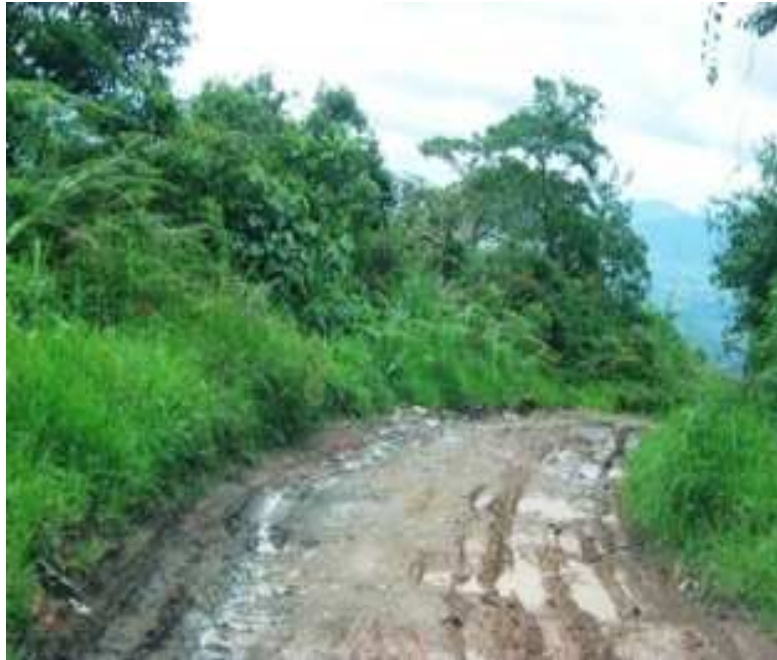
**Fotografía N° 36:** K9+0200, Requiere rocería en la vía y construcción de alcantarilla por presencia de agua en la banca, N1 34.721 W77 07.798

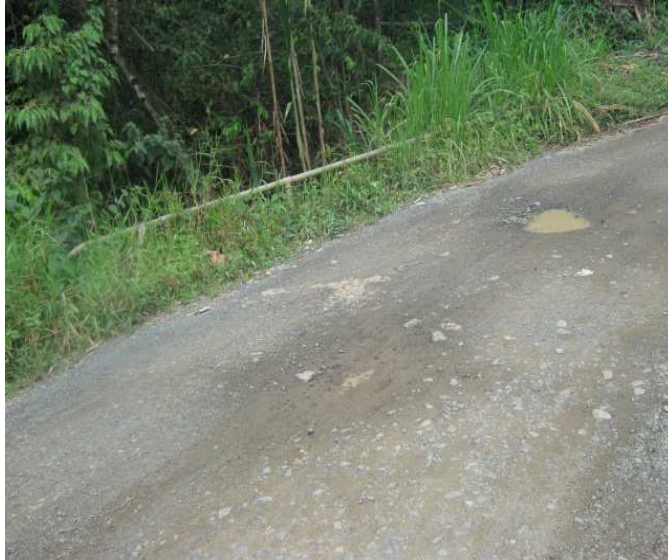
**Fotografía N° 39:** K6+0300, N1 35.640 W77 06.343 falta de mantenimiento a la vía, presencia de agua en la banca que han ocasionado baches e irregularidades.

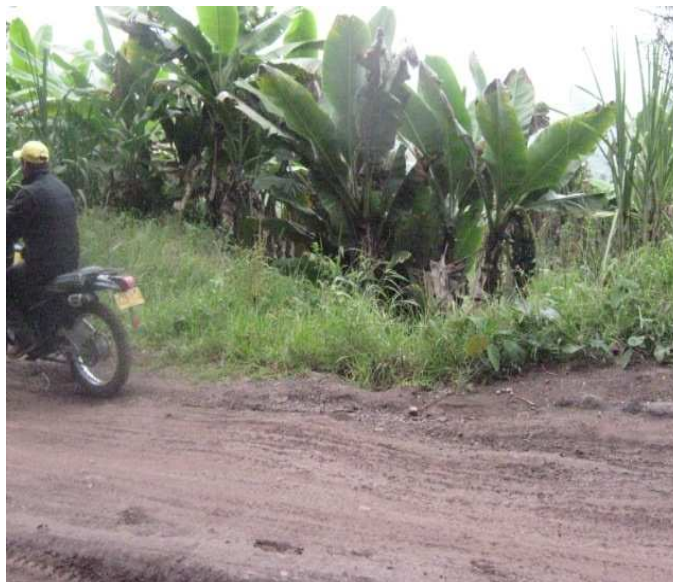
**Fotografía N° 40:** K6+0600, N1 35.779 W77 06.341 se encuentran baches de gran tamaño.

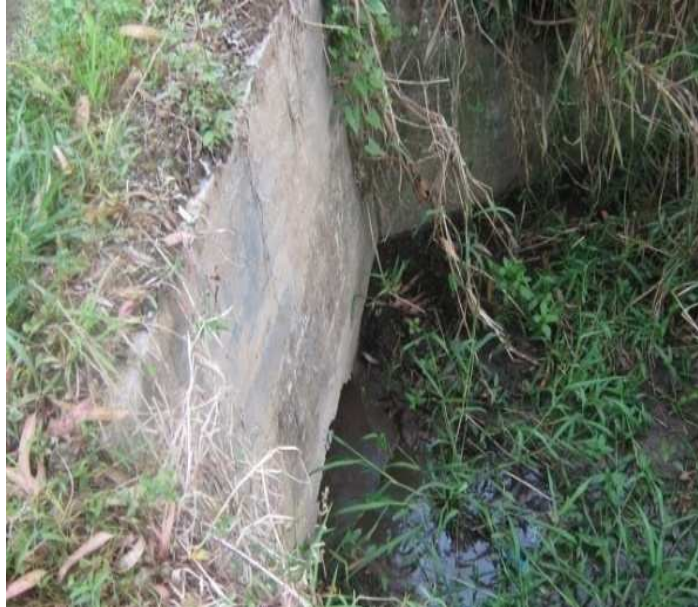
**Fotografía N° 41:** K2+0100, N1 35.324 W77 07.282 Gemelas, falta de mantenimiento.

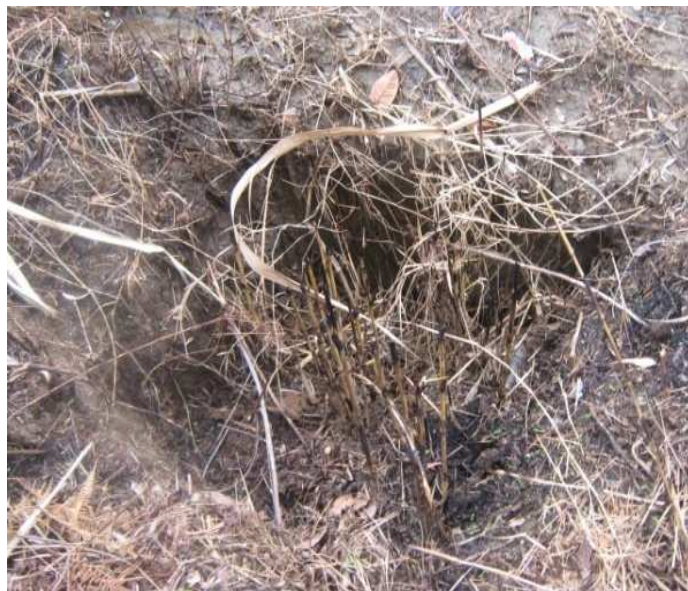
**Fotografía N° 42:** K2+0300, N1 35.256 W77 07.244 Alcantarilla colmatada.

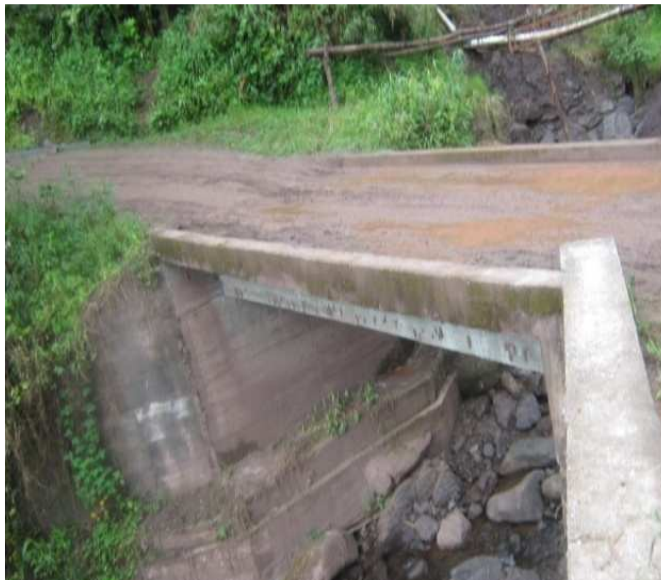
**Fotografía N° 43:** K6+0600, N1 35.544 W77 06.318 Pontón, se debe descargar.

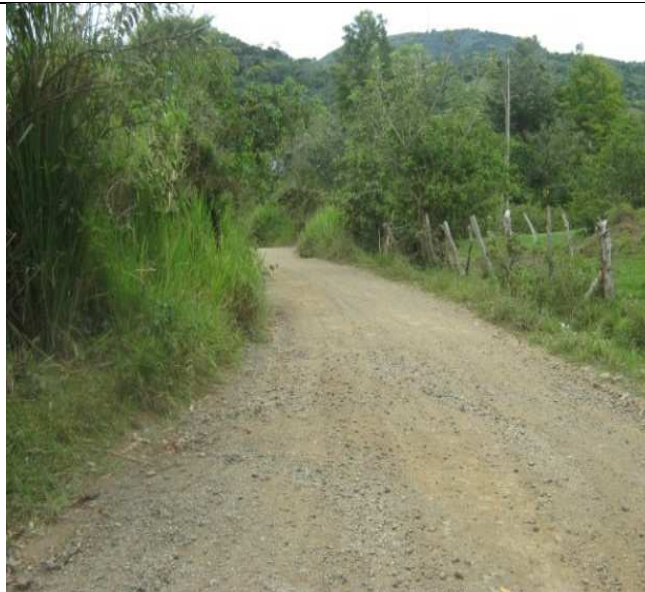
**Fotografía N° 48:** K0+0500, N1 38.150 W77 09.337, vegetación descontrolada cunetas tapadas.

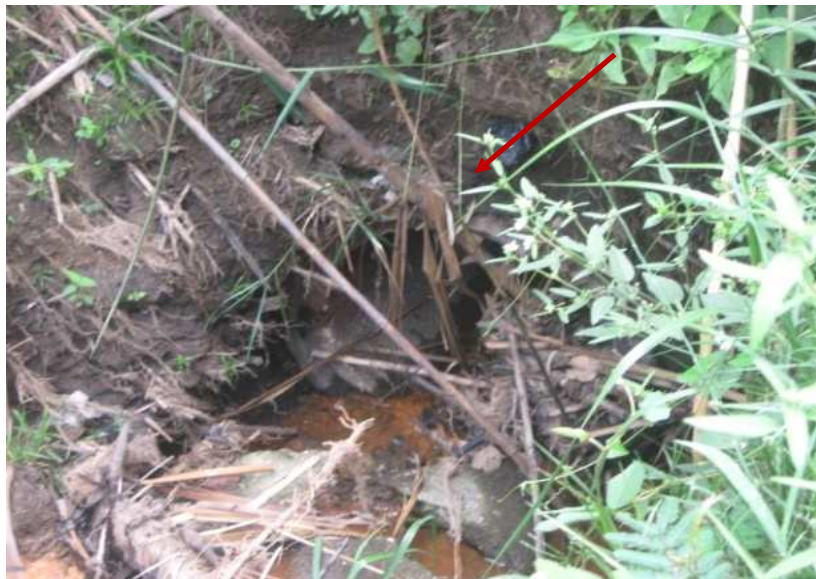
**Fotografía N° 50:** K3+0200, tubo de 16" se necesita construir una alcantarilla, N1 39.113 W77 09.212

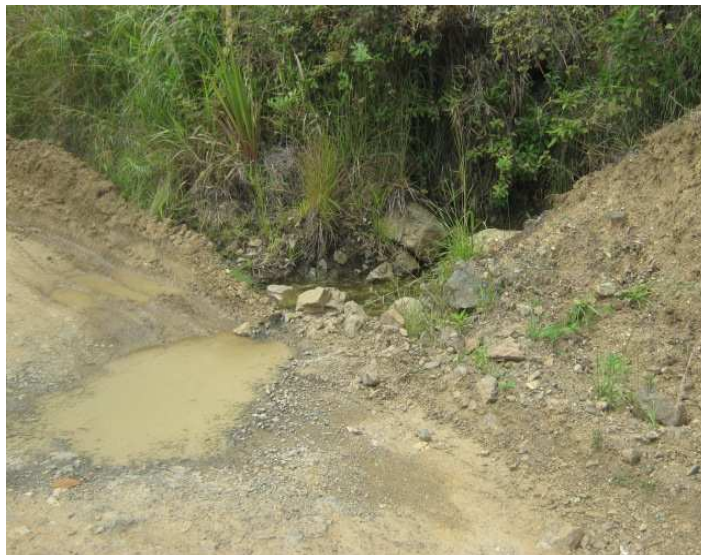
**Fotografía N° 51:** K3+0900, se necesita la construcción de una alcantarilla, presencia de agua en la banca, N1 39.132 W77 09.504

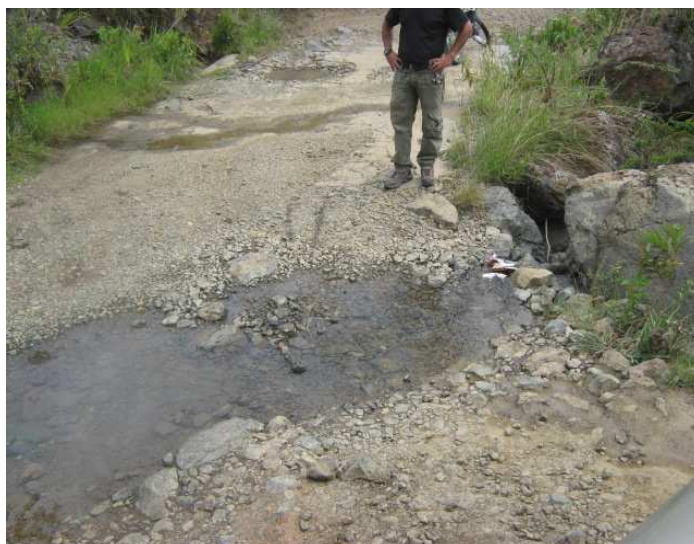
**Fotografía N° 52:** K5+0100, Gran cantidad de agua atraviesa la vía se necesita una alcantarilla o un pontón, N1 39.155 W77 09.811

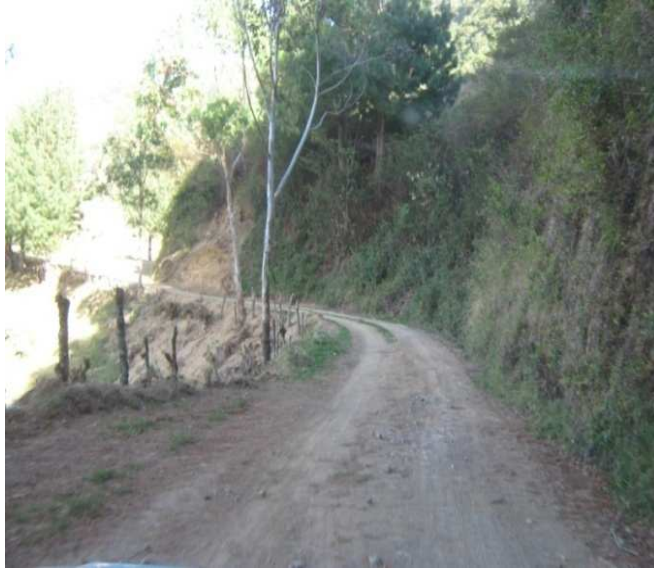
**Fotografía N° 55:** K3+0000, N1 37.607 W77 07.035, vegetación descontrolada, presencia de baches.

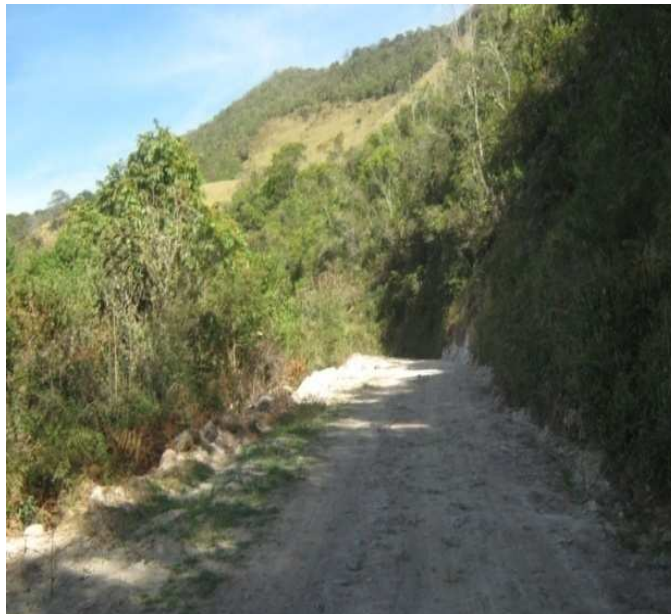
**Fotografía N° 56:** K3+0700, N1 37.924 W77 07.299, cunetas tapadas, material suelto.

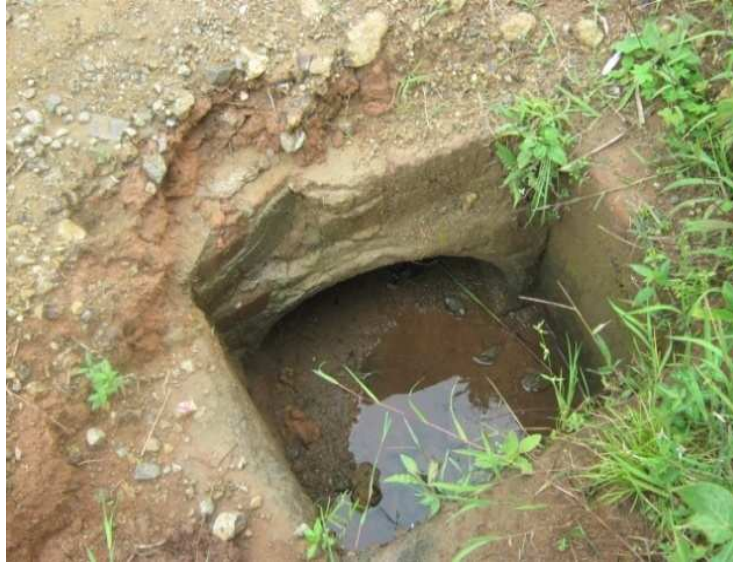
**Fotografía N° 57:** K0+0250, Caja de entrada en ladrillo, se debe reconstruir, N1 36.749 W77 07.676

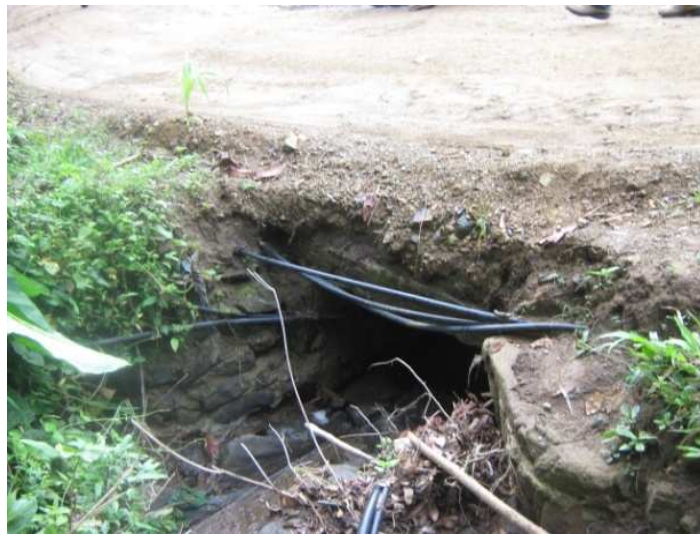
**Fotografía N° 60:** K2+0500, alcantarilla en piedra con tubo de 16", se necesita una nueva, N1 37.251 W77 07.061.

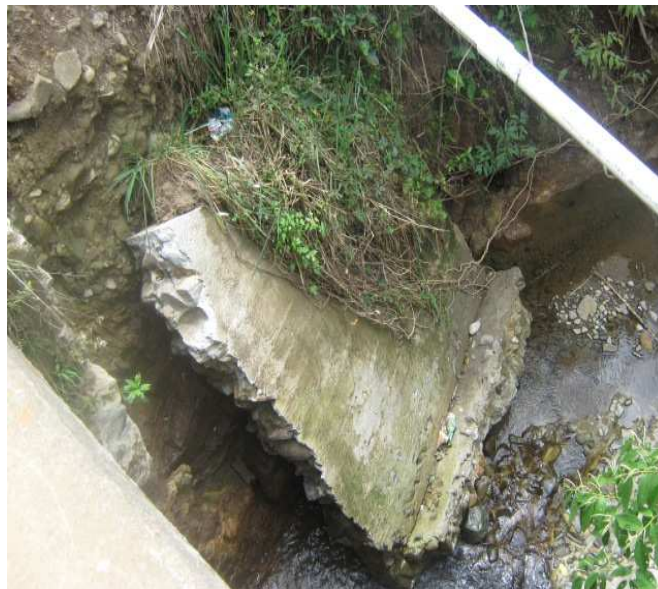
**Fotografía N° 68:** K1+0750, aleta de pontón destruida,  
N1 38.000 W77 09.467

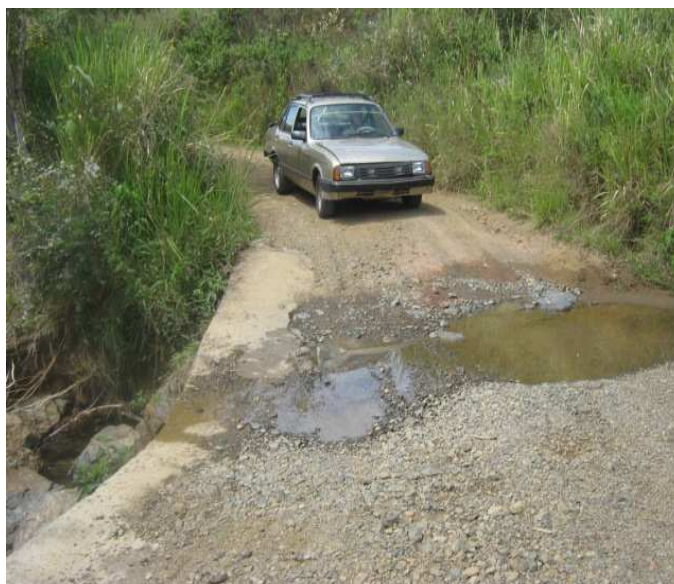
**Fotografía N° 70:** K10+0400, agua atraviesa la banca se necesita la construcción de una alcantarilla o pontón, N1 39.441 W77 10.613

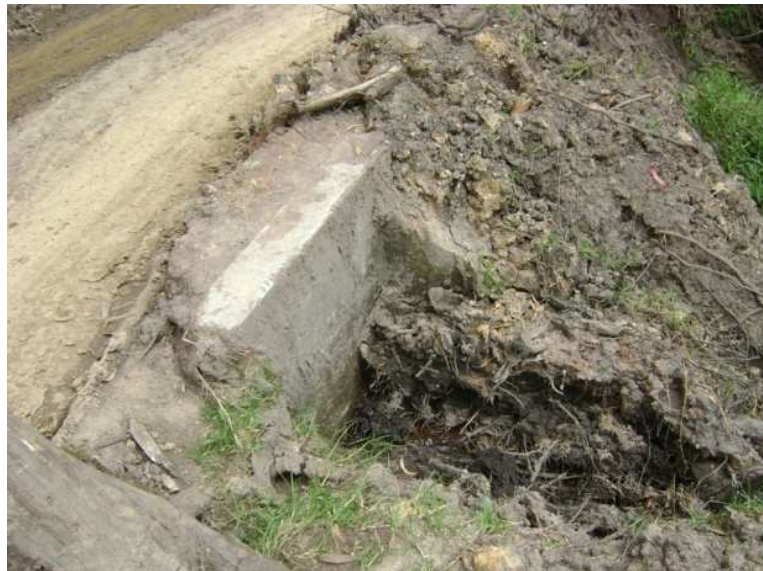
**Fotografía N° 82:** K2+0300, Caja de salida tapada, N1  
31.624 W77 05.097

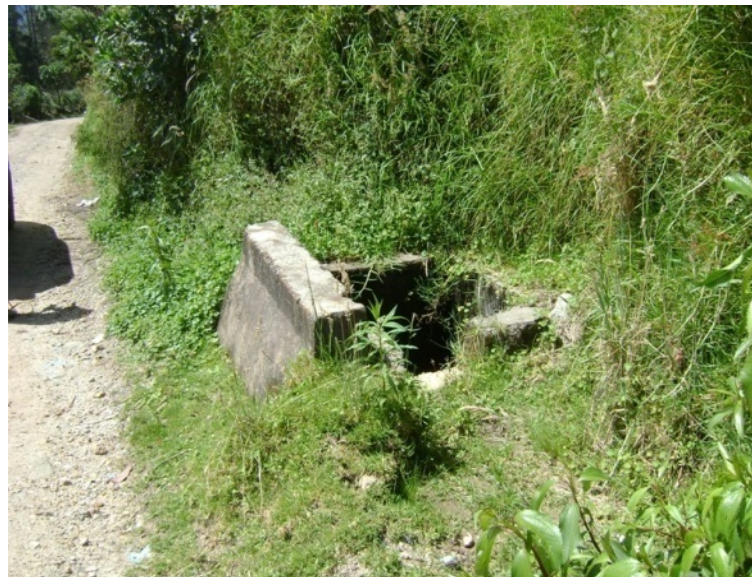
**Fotografía N° 84:** K2+0500, Caja de entrada de entrada de alcantarilla sin mantenimiento, N1 31.709 W77 05.074

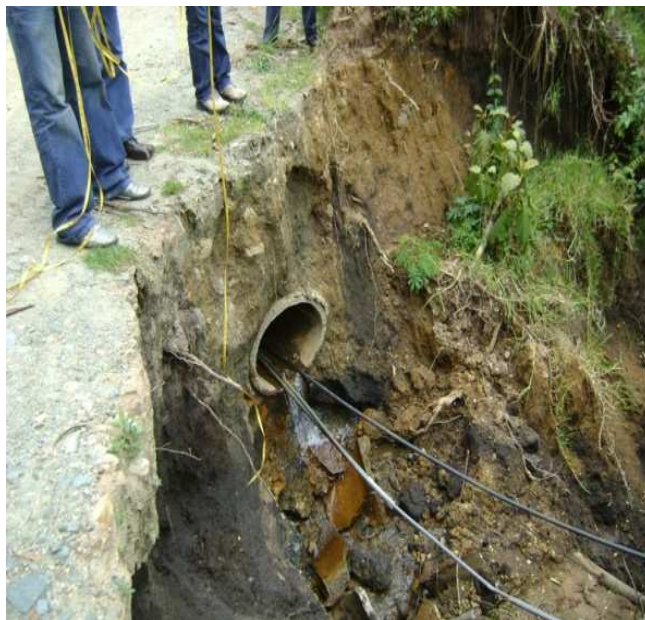
**Fotografía N° 87:** K3+0400, Caja de salida colapso debido a derrumbe, N1 31.867 W77 04.840

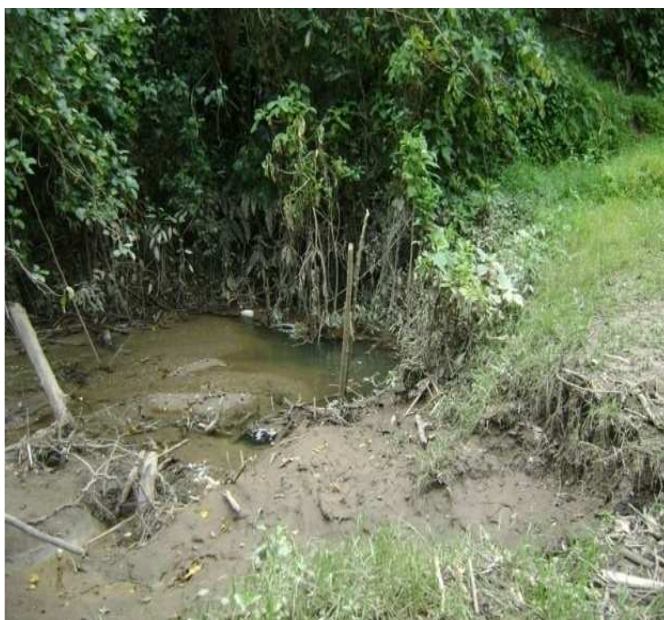
**Fotografía N° 88:** K6+0250, caja de entrada de Box culvert, se debe limpiar, N1 32.323 W77 04.344

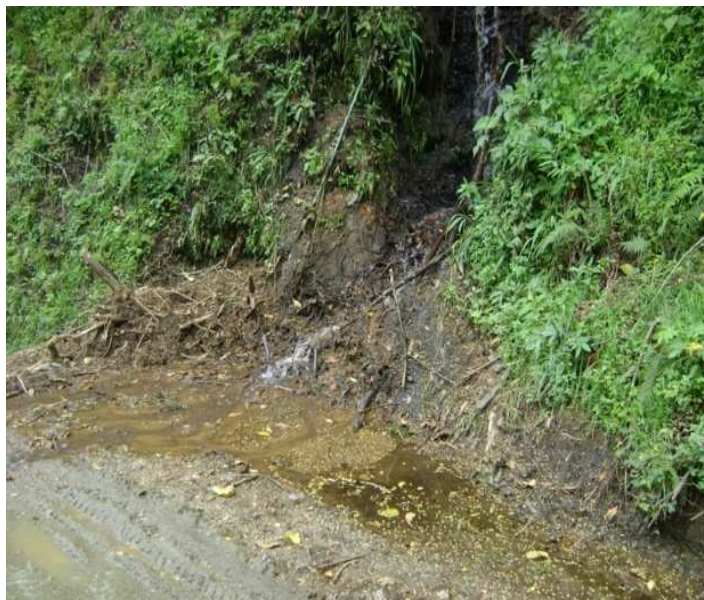
**Fotografía N° 89:** K6+0700, alcantarilla colmatada se necesita la construcción de una nueva, presencia de agua en la banca, N1 32.276 W77 04.210.

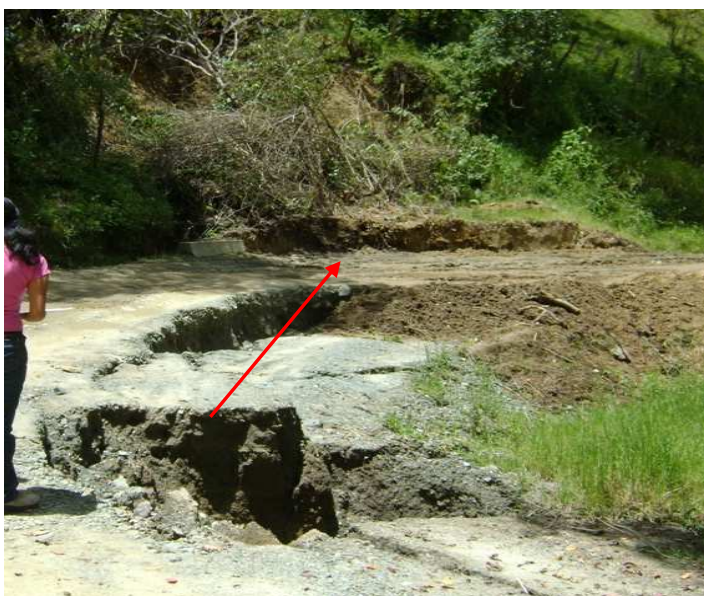
**Fotografía N° 90:** K6+0900, perdida de banca, N1 32.276 W77 03.984, se necesita estabilizar la banca.

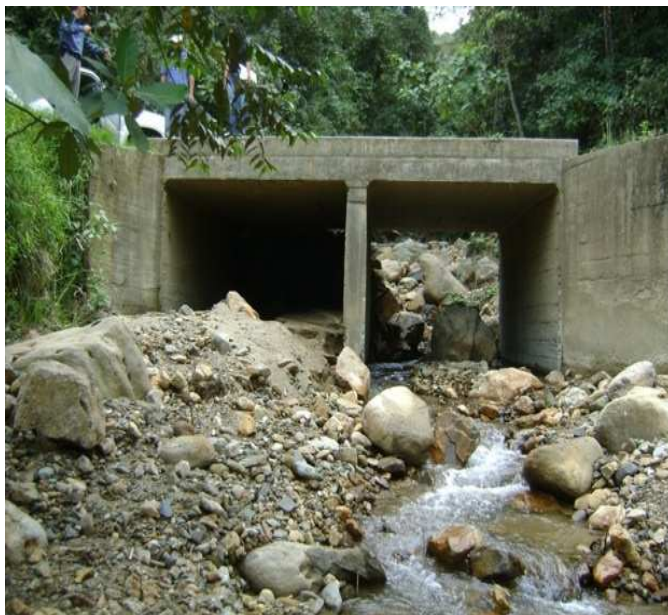
**Fotografía N° 93:** K8+0500, pontón en mal estado por creciente, se necesita destapar o construcción de un nuevo pontón sin el tabique, N1 32.359 W77 03.465.

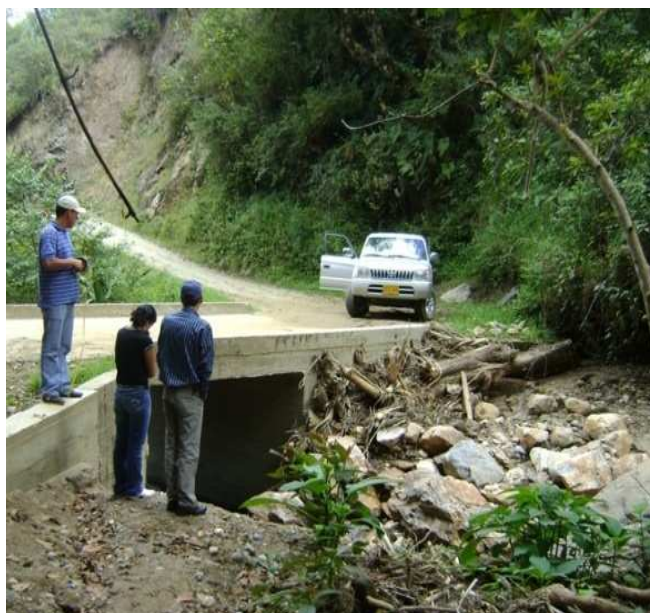
**Fotografía N° 94:** K8+0500, pontón en mal estado por creciente, se necesita destapar o construcción de un nuevo pontón sin el tabique, N1 32.359 W77 03.465.

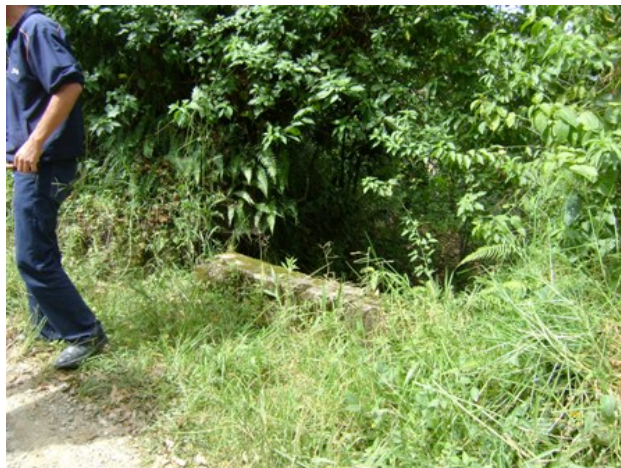
Las principales deficiencias de las vías se presentan debido al deterioro, falta de conciencia y presupuesto de las alcaldías municipales por realizar un mantenimiento continuo a sus vías como se puede observar en la fotografía N° 95. Es importante que tengan la información necesaria para adjudicar recursos a este tipo de actividades de mantenimiento rutinario, las cuales son significativas para que una vía funcione y preste un servicio adecuado, en la tabla N° 25 se presenta un análisis de precios unitarios de rocería que se debe realizar por lo menos cada 2 meses.

**FOTOGRAFIA N° 95:** Falta de rocería en alcantarilla.

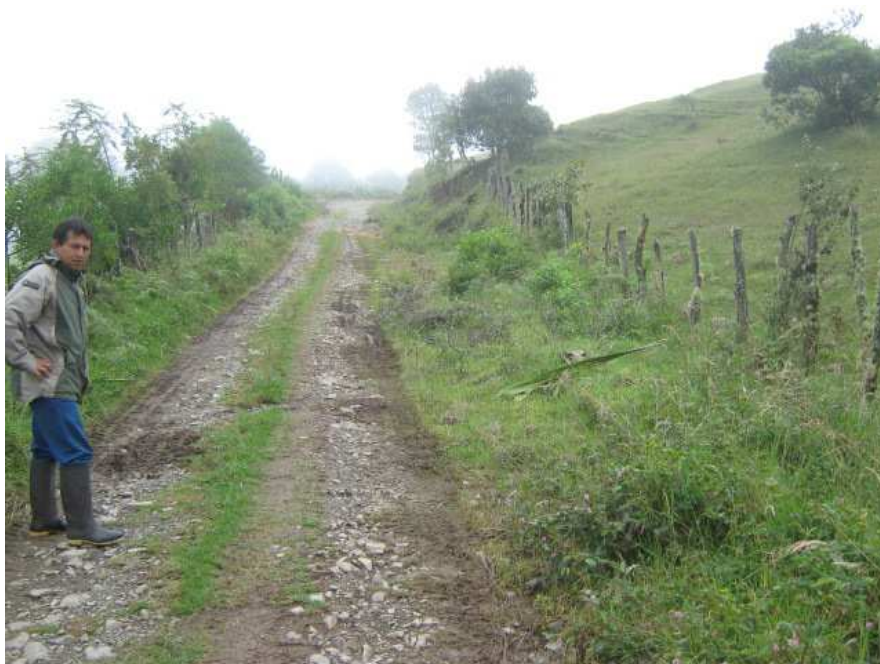
**FOTOGRAFIA N° 100:** Falta de afirmado.
