*“APOYO TÉCNICO A LA ADMINISTRACIÓN VIAL E INTERVENTORÍA
GRUPO N° 1 DE LA DIRECCIÓN TERRITORIAL NARIÑO RUTA 1001
TUMACO – JUNÍN, PR 0+0000 – PR 118+1006 Y RUTA 05-01 LA ESPRIELLA –
RIO MIRA - RÍO MATAJE, PR0+0000 – PR 10+0400”*

*UNIVERSIDAD DE NARIÑO
FACULTAD DE INGENIERÍA
DEPARTAMENTO DE INGENIERIA CIVIL
SAN JUAN DE PASTO
2010*

*NESTOR ARMANDO SEPULVEDA MORENO
TRABAJO DE GRADO PRESENTADO COMO REQUISITO PARCIAL PARA
OPTAR AL TÍTULO DE INGENIERO CIVIL*

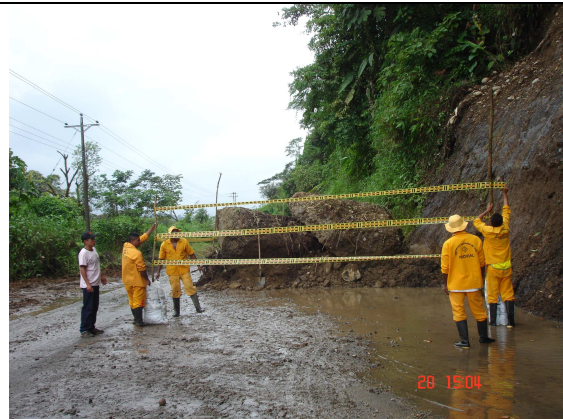
**Registro Fotográfico No. 1. SEÑALIZACIÓN DE DERRUMBE PR 107
RUTA 1001**

Fotografía 4. Demarcación del área afectada

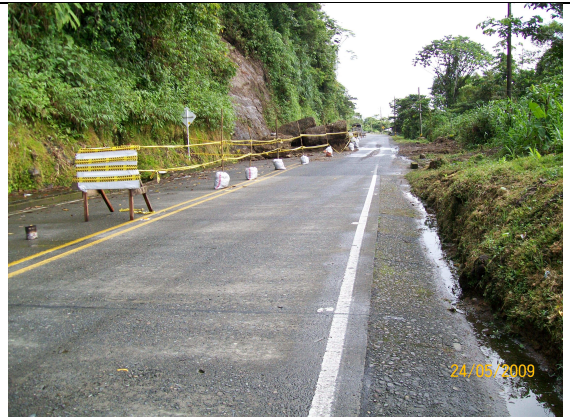
Fotografía 5. Señalización preventiva

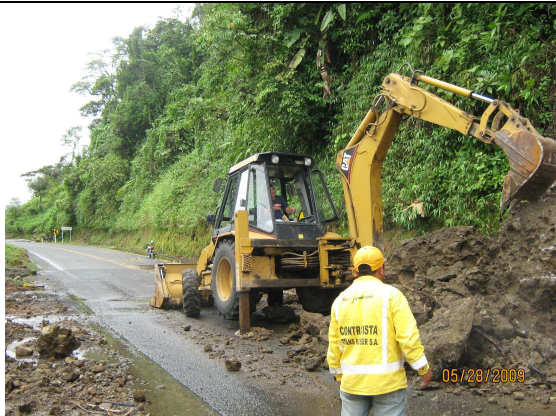
**Registro Fotográfico No. 2. REMOCION DE ROCA – DERRUMBE PR 107
RUTA 1001**

Fotografía 6. Remoción de roca con retro-cargador

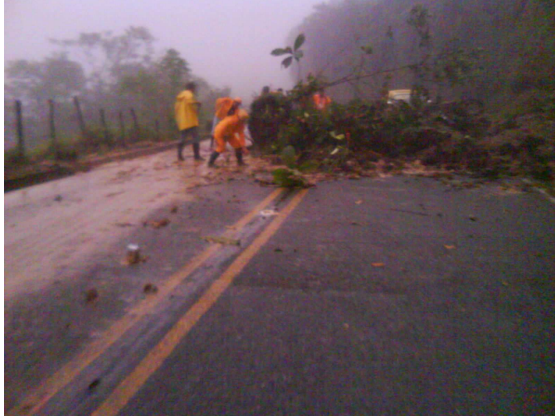
Registro Fotográfico No. 3. REMOCION DE DERRUMBE CON HERRAMIENTA MENOR

Fotografía 8. Deslizamiento sobre media banca

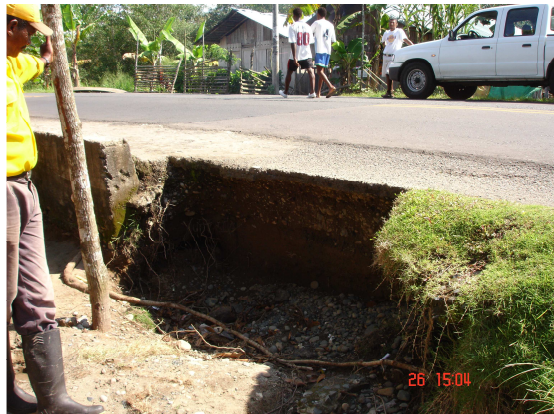
En el PR17+0650 se presenta una socavación en la estructura de contención y protección con bolsacretos trayendo como resultado la falla de una parte de ellos el día 22 de agosto del 2009, llevando consigo una vivienda sin pérdidas humanas. En consecuencia se realiza el reporte respectivo para la atención de esta necesidad siguiendo el mismo procedimiento para emergencias, puesto que se ve en riesgo la estabilidad de la banca, tal como se muestra en el informe presentado al INVIAS, ver anexo No 4.

Fotografía 16. Lavado, erosión y socavación del suelo. PR 17+0300

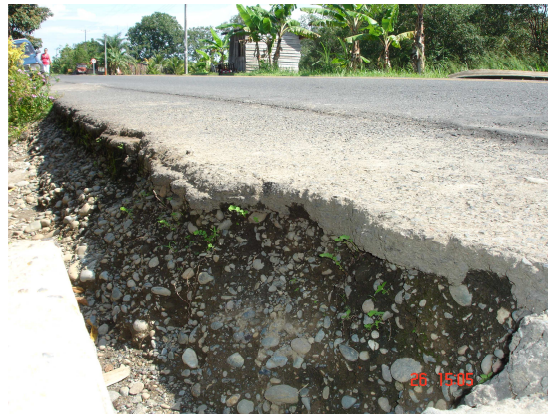
Fotografía 17. Lavado, erosión y socavación del suelo. PR 17+0270

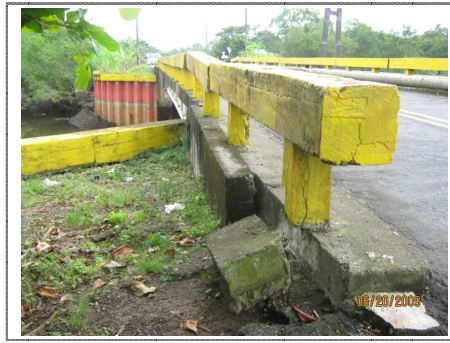
FOTO 3
HUNDIMIENTO EN ACCESO No. 1

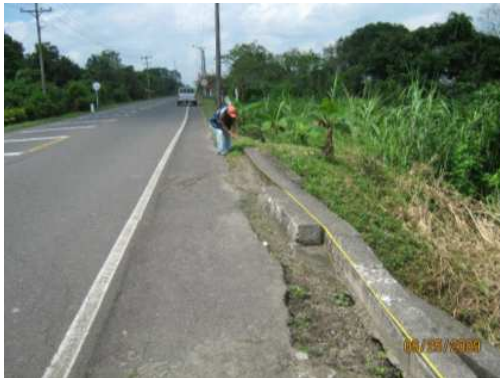
RUTA: 1001 TUMACO – JUNÍN
PR 20+0950, 25 DE JUNIO DE 2009
CUANTIFICACIÓN DE DAÑOS EN LA VÍA.

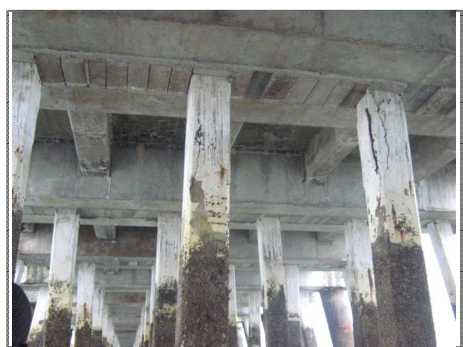
En éste informe se destaca el ya mencionado puente de agua clara, el cual presenta fallas de socavación en sus estructuras de protección y el puente del Morro con fallas en sus pilas por resistencia, dando pie a una inspección más profunda por un grupo de especialistas delegados por la institución competente a cargo de éstas estructuras y que hasta la fecha del 30 de septiembre de 2009, finalización de periodo de pasantía, todavía no se ha llevado a cabo.

FOTO 4
 VISTA DE PILAS CON FALLAS DE RESISTENCIA

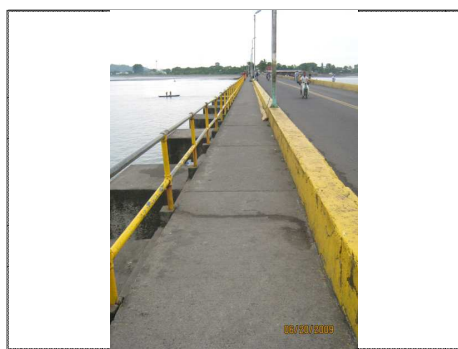
FOTO 9
BARANDAS - FRACTURAS DE ELEMENTOS

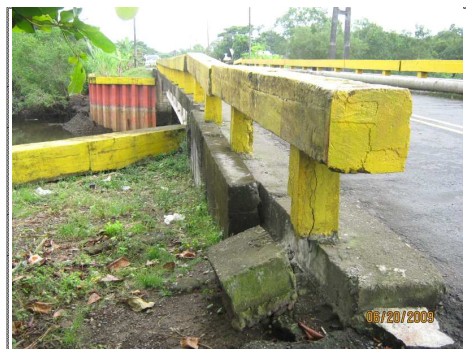
FOTO 3
HUNDIMIENTO EN ACCESO No. 1

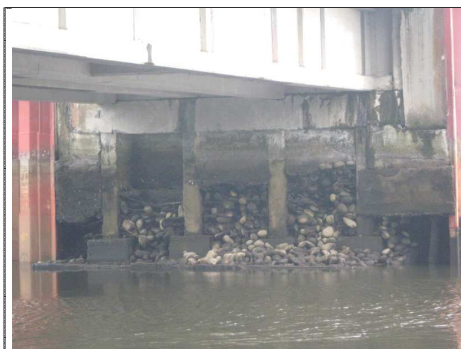
FOTO 4
VISTA DE CONO No.2 IZQUIERDO Y FRACTURA EN ELEMENTOS DE BARANDAS Y BORDILLOS
