**“ESTUDIO DE ACTAS DE VECINDAD, DISEÑO DE OBRAS DE DRENAJE Y
DIGITALIZACIÓN DE TOPOGRAFÍAS EN EL DEPARTAMENTO DE DISEÑO DE
LA UNION TEMPORAL PARA LA CONSTRUCCIÓN DE LA MALLA VIAL DEL
VALLE DEL CAUCA Y CAUCA”**

**UNIVERSIDAD DE NARIÑO
FACULTAD DE INGENIERÍA
DEPARTAMENTO DE INGENIERÍA CIVIL
SAN JUAN DE PASTO
2010**

**Trabajo de Grado presentado como requisito parcial para optar al título de
Ingeniero Civil**

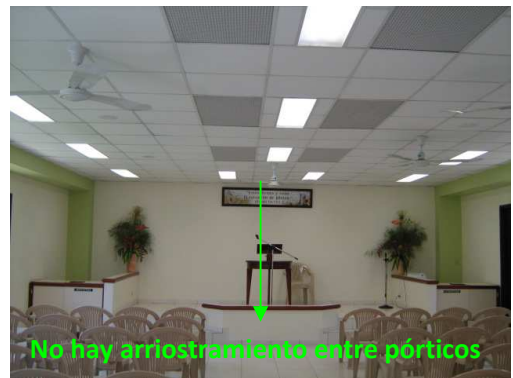
Foto 2.

La falta de arriostamiento entre los pórticos resta rigidez a la estructura, esto se traduce en una menor resistencia de la estructura para soportar la aplicación de cargas (sismos), y mayor facilidad para la aparición de fallas en las paredes.

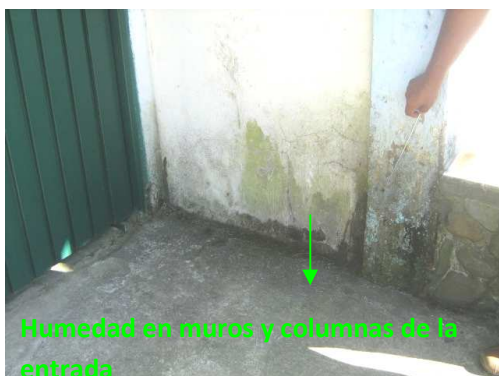
Foto 8.

- Deformación en el cielo falso de cubierta en el acceso, fisuras en la pared a causa de la humedad.
- Cielo raso en alcoba con fisuras, humedad en muro del lindero de la alcoba.
- Fisuras en pañete del corredor, dilataciones en la unión muro-columna.
- Muro en el patio presenta fisuras al igual que el piso.
- Uniones de muros en el baño fisuradas, no hay cinta de amarre en tímpano de cubierta, no hay confinamiento en los muro del baño.
- Grietas en los muros de la cocina, grieta en la columna de la cocina, asimetría en la sección de las columnas, se construyó muro en mampostería para la contención de la vivienda.

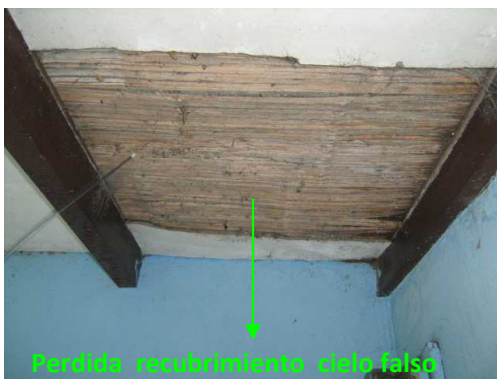
Foto 14.

- Asentamiento de baldosas en el corredor, fisuras en el cielo falso y desprendimiento de mortero en el corredor.
- Grieta en una de las columnas del corredor, filtración en el cielo falso de la sala.
- Grieta en la columna del corredor se prolonga a la cimentación, se ve una grieta en la viga del corredor.
- Filtración de agua y desprendimiento del mortero en uno de los muros de la habitación.
- Fisura en uno de los muros de la alcoba dos.
- Uno de los muros de la cocina tiene una fractura, desprendimiento de enchapes junto a la nevera, la fractura pasa las dos caras del mismo.
- No existe una debida canalización de aguas lluvias.
- El lavadero esta corrido con respecto a la pared con la cual lindaba, el pozo séptico se encuentra demasiado cerca de la vivienda.
- Talud posterior con exceso de humedad y además fracturado.

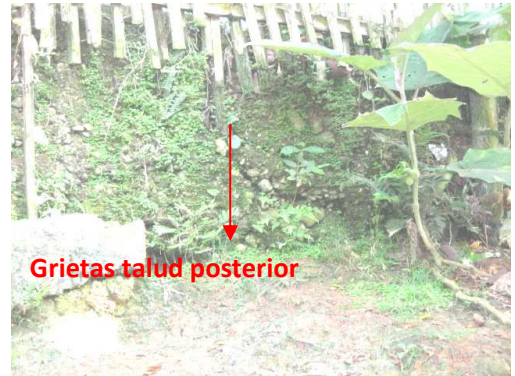
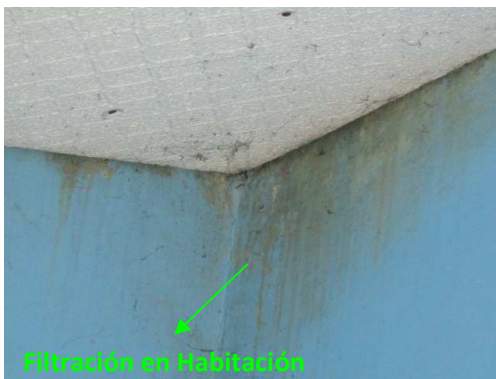
La vivienda no presenta una buena contención posterior, las fisuras en el talud ya aparecieron, lo cual es señal de un muy posible deslizamiento, los apoyos de la cubierta son deficientes, no se encuentran empotrados y los nodos de la estructura no se amarran adecuadamente.

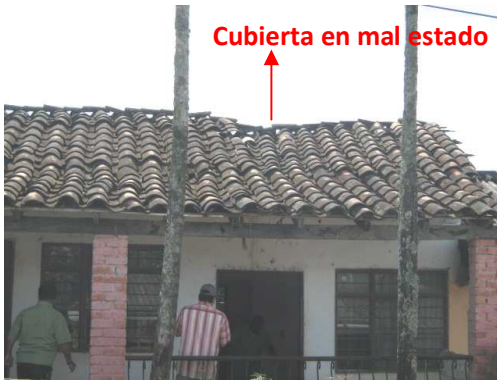
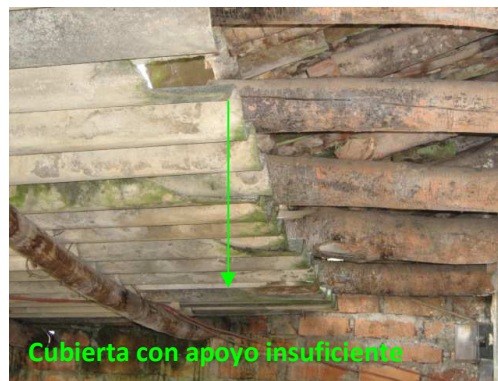
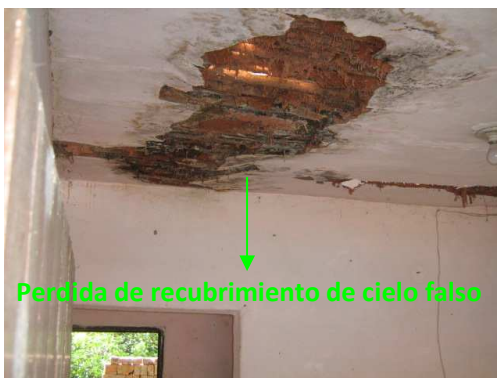
- No se aprecian elementos estructurales tales como vigas o columnas.
- El andén de entrada se encuentra en mal estado con algunas baldosas sueltas.
- El muro de la fachada con fisuras y desprendimiento de pañete.
- Esterilla a la vista por pérdida de recubrimiento.
- Grieta en la unión de la cubierta con el muro de la fachada.
- Baño con desprendimiento de enchape.
- Humedad y fisuras en las paredes en general.
- Cubierta en mal estado, faltan tejas las cuales permiten la filtración de aguas lluvias que humedecen toda la casa.
- Baldosas del corredor sueltas.
- Los muros presentan grietas en sus uniones por falta de columnas de confinamiento.
- Cubierta de cocina en mal estado, puntales en madera poco estables.
- Cimentación de alcobas presenta exceso de humedad.

- Suelo erosionado.

La ausencia de vigas y columnas permite que las grietas en los muros se propaguen en las juntas de los mismos, la deficiente construcción de la cubierta y su poco mantenimiento originan que en esta proliferen las filtraciones y que estas a su vez se propaguen por las paredes de la vivienda.

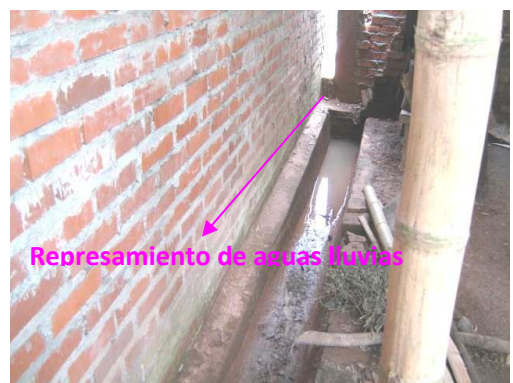
Foto 42.

La falta de contención en el talud posterior, además de la pendiente de su corte y el mal manejo de aguas lluvias provocaran un deslizamiento del mismo, este afectara las habitaciones dorsales de la vivienda; el manejo de aguas lluvias, a pesar de las obras adecuadas para este fin, es deficiente.

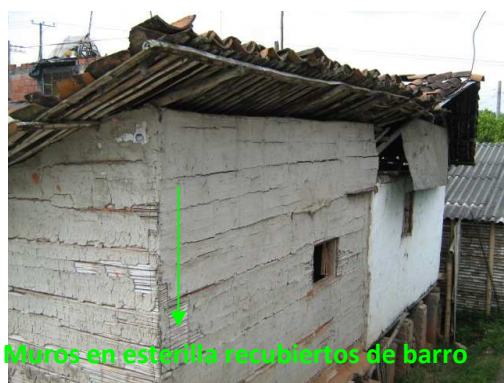
Foto 44.

- Muros artesanales sin elementos estructurales, elaborados en materiales degradables.
- Pared de la cocina a punto de desplomarse.
- Mampostería, cimentación y cubierta en mal estado.
- Dilatación de la cimentación.
- Piso sostenido por columnas de ladrillo inestables sin pañete.
- No hay arriostramientos.
