**APOYO TÉCNICO Y ADMINISTRATIVO EN LA CONSTRUCCIÓN DE LA  
PLAZA DE MERCADO “IPIALES SOMOS TODOS” DEL MUNICIPIO DE  
IPIALES, ACTUANDO COMO AUXILIAR DE INTERVENTORÍA POR PARTE DE  
LA SUBSECRETARIA DE PLANES Y PROYECTOS DE LA ALCALDÍA  
MUNICIPAL DE IPIALES**

**JAIRO FERNANDO LÓPEZ HUERTAS**

**Trabajo de grado presentado como requisito parcial para optar al título de  
Ingeniero Civil**

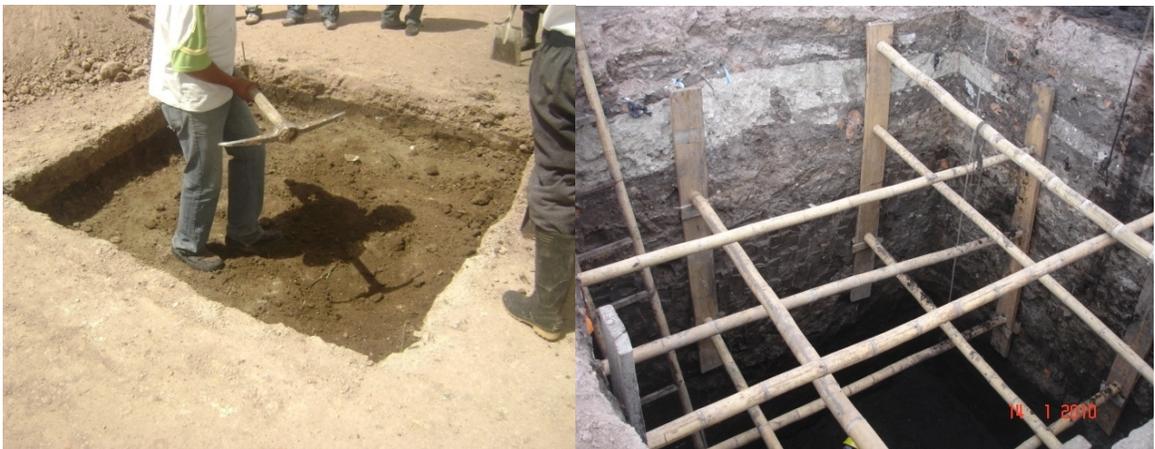
**Fotografías 23 y 24. Excavaciones, entibado y listo para concreto ciclópeo.**

Todos los entibados se aprobaron por la interventoría, los cuales exigieron algunos cambios, adiciones y mejoras considerando que algunos materiales no reunían los requisitos indispensables para lograr una máxima garantía de protección. Cabe resaltar que la aprobación y dirección de la interventoría, no exime al Constructor de su responsabilidad por los daños y perjuicios ocasionados por deficiencias en la construcción de tales elementos. Esta es una de las partes importantes antes de realizar el tratamiento.

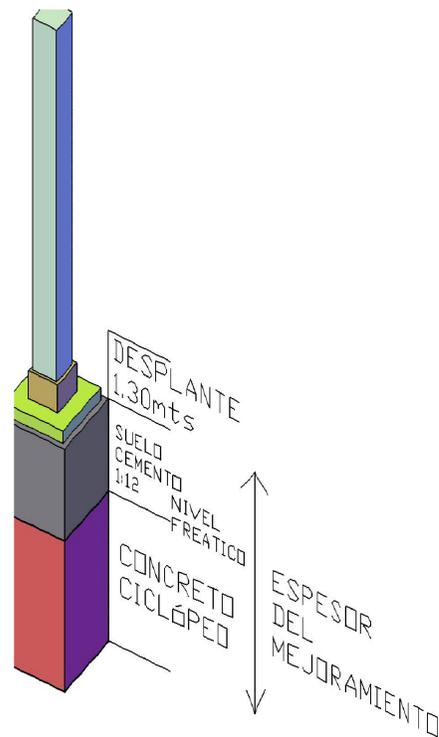
**Fotografía Nº 25. Espesor del mejoramiento.**

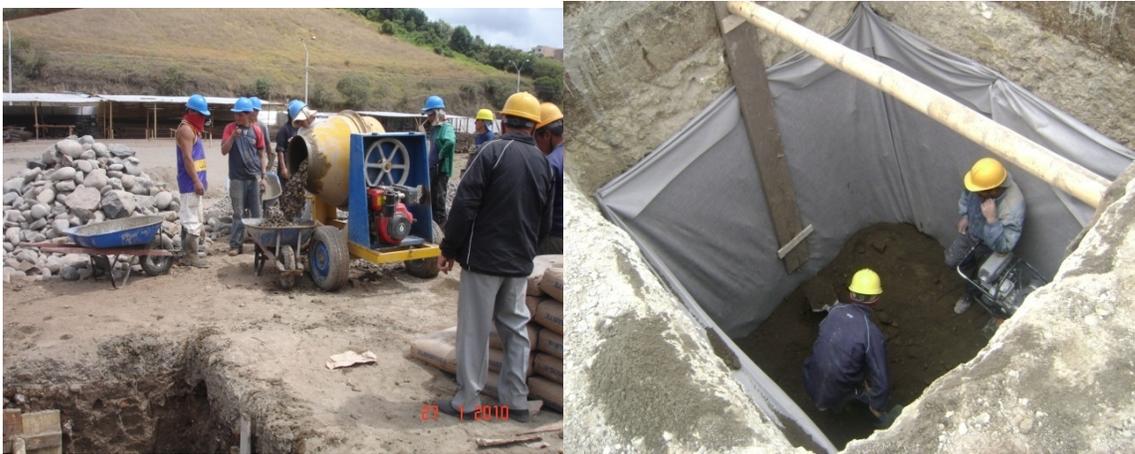
La manera de realizar este tipo de mejoramiento es el de colocar capas debidamente compactadas de 30cm de espesor que cumplan con el 95% del Proctor Modificado. Teniendo en cuenta que las presiones de contacto de la interface suelo-trinchera son considerables y para disminuir asentamientos diferenciales se realiza un sobre ancho a los pozos con respecto al ancho de la zapata, además para evitar que el material existente se contamine con el material seleccionado, para este tipo de mejoramiento se usa un geotextil no tejido del tipo NT 2000, este fue colocado sobre los lados de las trincheras como se muestra en las fotografías 26 y 27.

**Fotografías 26 y 27. Concreto ciclópeo, geotextil, mejoramiento de trinchera y compactación.**

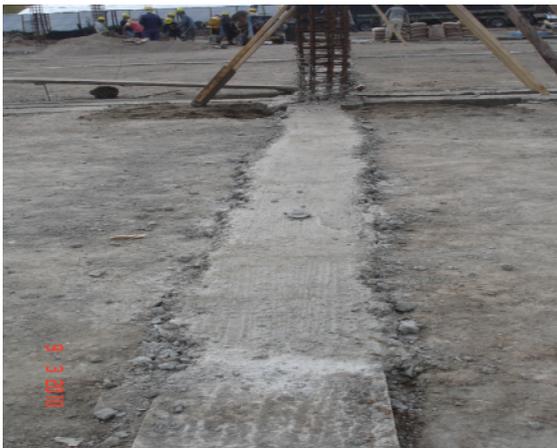
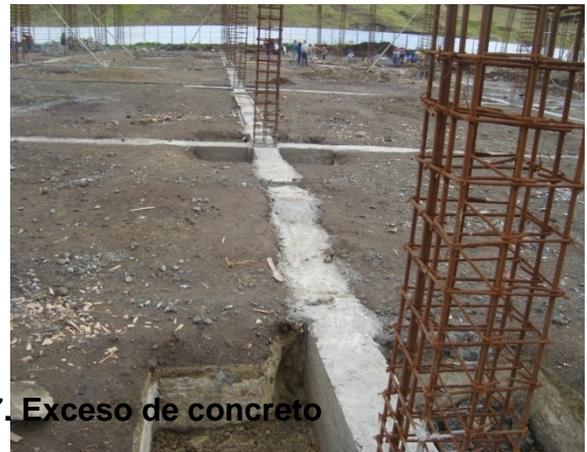
La exudación del concreto está influenciada por las proporciones de la mezcla y la calidad de los materiales, cuando este fenómeno se presente en alta tasa se convierte en poco deseable especialmente para dar acabados al concreto, adicionalmente trae otras consecuencias como el debilitamiento y mayor porosidad.

**Fotografías 56 y 57. Exceso de concreto**

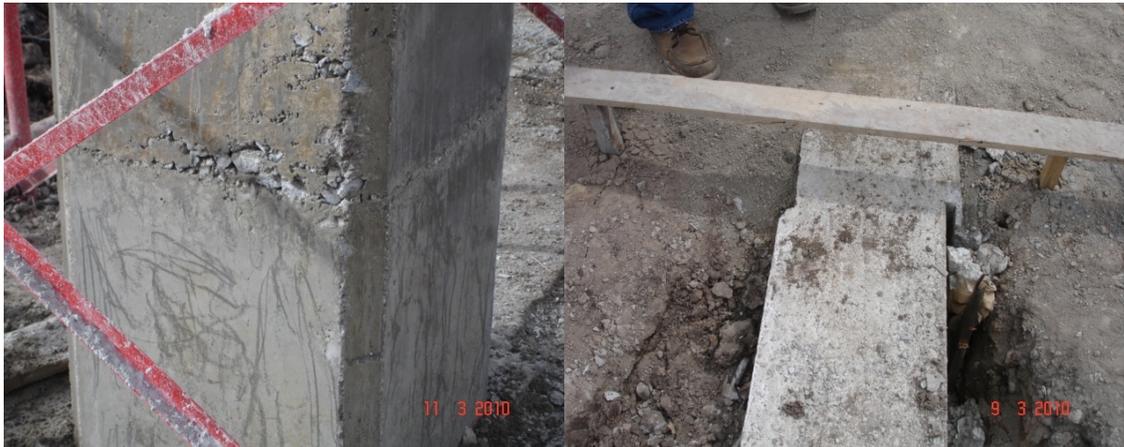
No todas las mezclas son perfectas y más aun si la fabricación de estas es realizada en la obra, en las inspecciones realizadas durante la pasantía se observaron algunas irregularidades durante la realización de estas composiciones, las cuales la podrían ser causantes: la diferencia de densidades entre sus componentes, el tamaño y las formas de las partículas y tal vez su distribución granulométrica, pero si se puede resaltar unos factores muy importantes como un inadecuado mezclado, un mal sistema de transporte hacia el sitio de colocación, una colocación deficiente y un exceso de vibración durante la compactación.

**Fotografías 58 y 59. Presencia de mayor agregado, fallas en la alineación y hormigueros.**

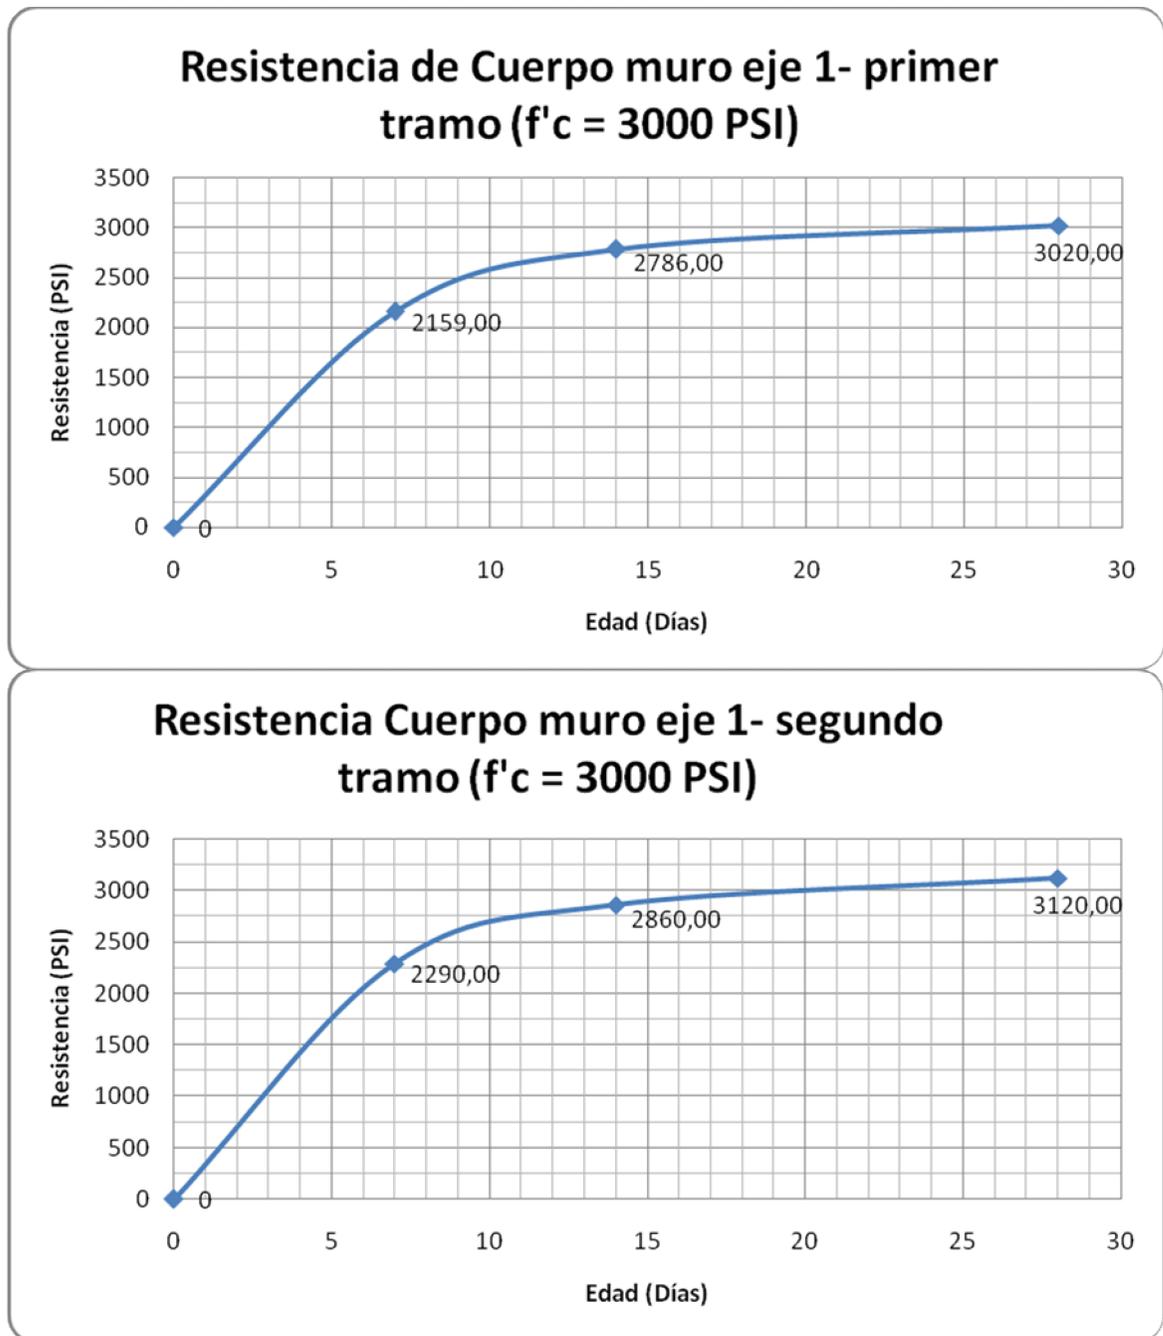
**Figura 2. Resistencia de cuerpo del muro primer y segundo tramo.**

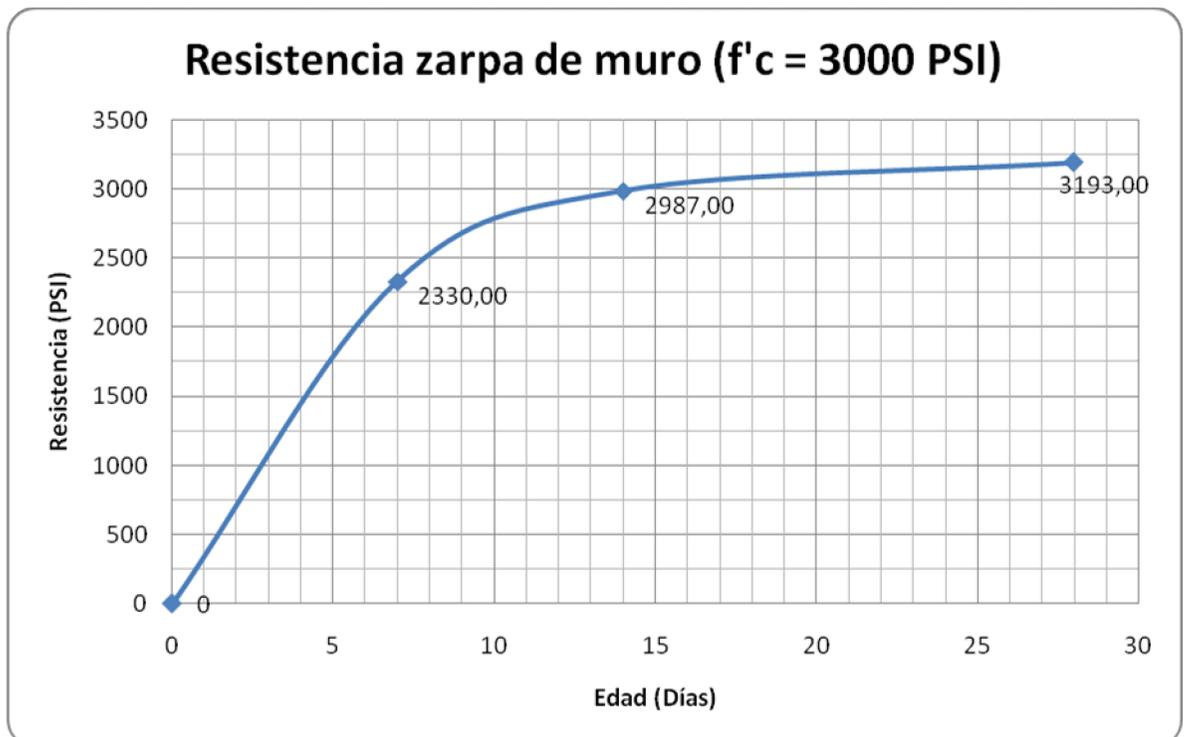
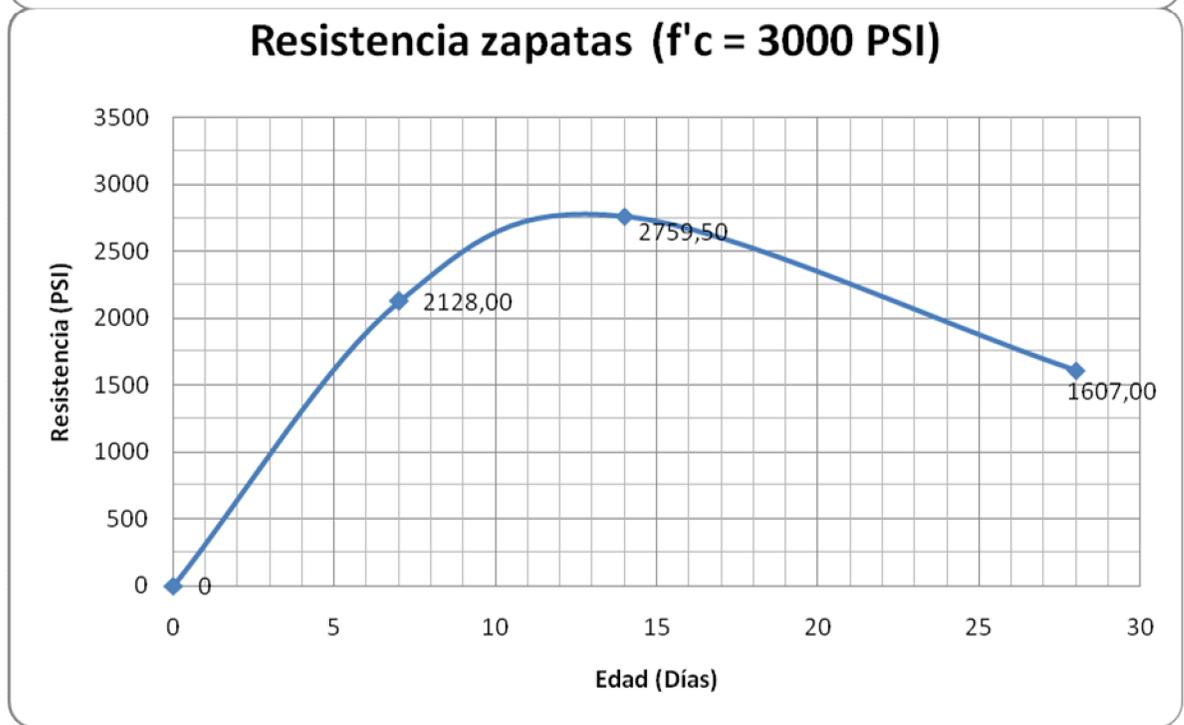
**Figura 3. Resistencia zarpa muro de contención y zapatas.**

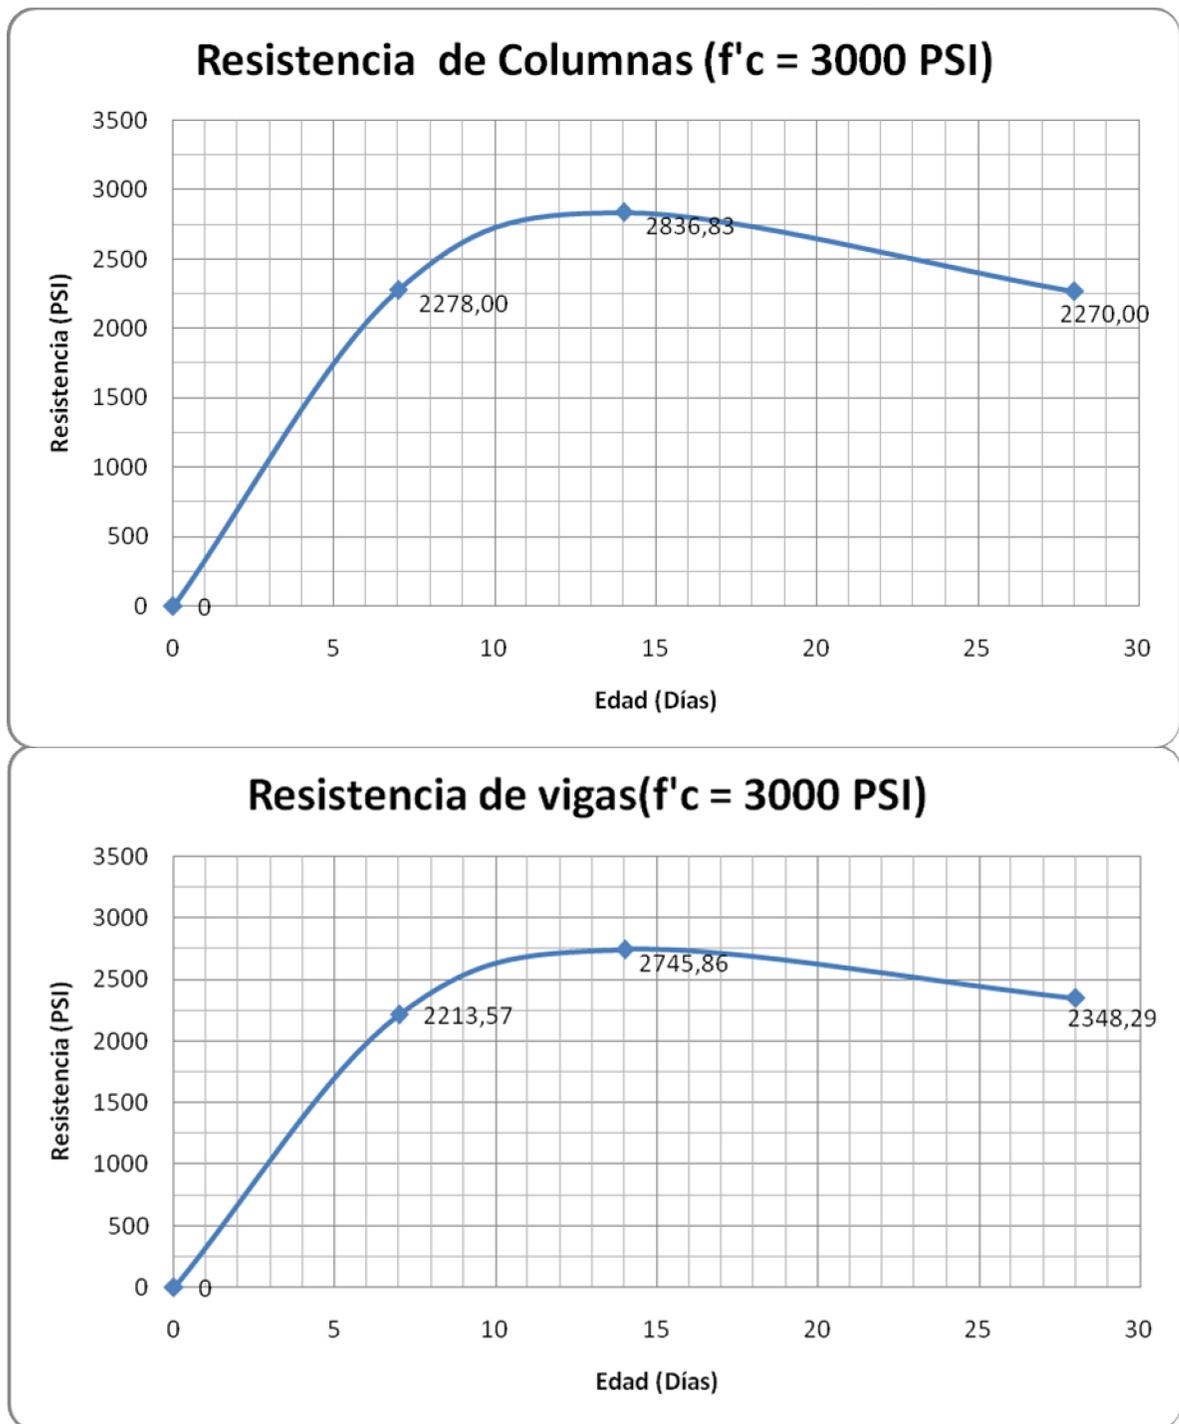
**Figura 4. Resistencia de columnas y vigas.**
