**APOYO TÉCNICO Y ADMINISTRATIVO EN PROYECTOS DE  
INFRAESTRUCTURA PLAN DE INVERSIÓN AÑO 2009 EN LA  
SUBDIRECCIÓN DE CONSTRUCCIONES Y VIVIENDA DE LA CAJA DE  
COMPENSACIÓN FAMILIAR DE NARIÑO – COMFAMILIAR.**

**UNIVERSIDAD DE NARIÑO  
FACULTAD DE INGENIERIA  
PROGRAMA DE INGENIERIA CIVIL  
SAN JUAN DE PASTO  
2010**

**Trabajo de grado presentado como requisito parcial para optar al título de  
Ingeniera Civil**

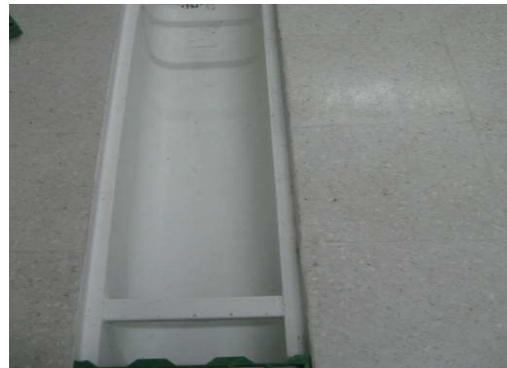
Para un mejor desagüe se construye un cárcamo en concreto 2500 PSI, esmaltado, se verificó que se cumpla con la norma Sanitaria existente, evitando el estancamiento y la proliferación de hongos y agentes patógenos en estos locales, además para evitar problemas de movilidad debido a su geometría, se realiza su protección mediante la instalación de una rejilla plástica, brindándonos una superficie nivelada, apta para favorecer el tránsito de personas y estanterías. (Imágenes 19, 20 y 21).

*Imagen 20. Cárcamo terminado.*

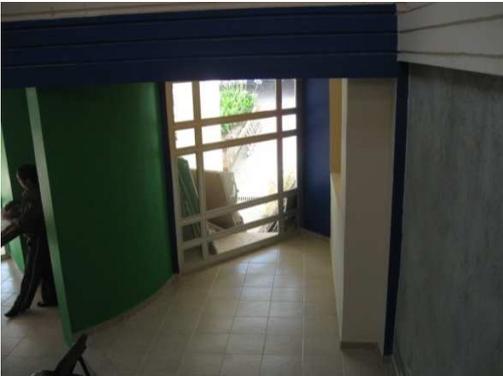
*Imagen 65. Estado inicial.*

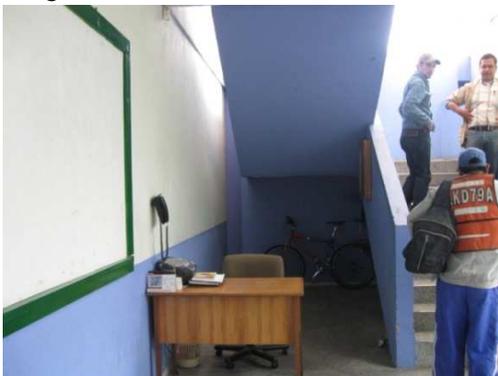
*Imagen 93. Estado inicial*

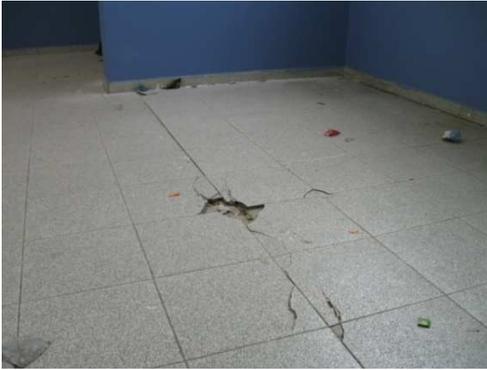
En algunas zonas existían fisuras en la losa de piso debido a los asentamientos diferenciales producidos por el exceso de carga, ocasionando la fractura de algunas piezas de cerámica. (Imágen 96). Para corregir estas imperfecciones, se realizó la restauración de la cerámica. (Imágen 97), acorde con el enchape aledaño. Antes de iniciar el enchape se verificó que la superficie se encuentre bien afinada y nivelada. Durante el proceso de enchape se verificó que se encuentren bien aplomadas y niveladas hilada por hilada, después de su instalación se revisa que esta se limpie con una esponja húmeda para retirar los sobrantes de la mezcla, además se revisa que esta sea de primera calidad.

*Imagen 96. Estado inicial de la cerámica*

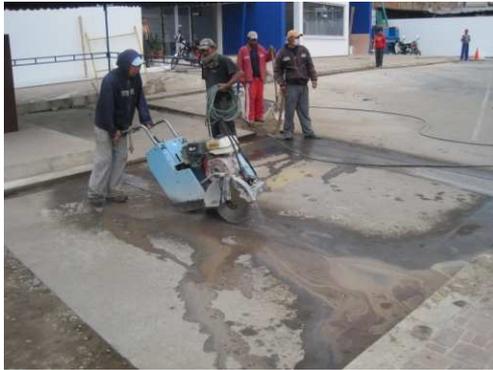
La demolición se realizó sobre los sectores del pavimento donde la carpeta asfáltica se encontraba en malas condiciones mostrando fisuras, agrietamientos y asentamientos, se verificó que la demolición se haga solamente donde era necesario haciendo unos cortes en la carpeta asfáltica (Imagen 181). Debido a que el nuevo diseño del parqueadero exigía el desagüe de aguas lluvias y aguas negras se hizo necesaria la instalación de tubería sanitaria, hidráulica y eléctrica para lo cual fue necesario romper franjas de pavimento existente que finalmente hacen parte de esta demolición (Imagen 182). Se midieron cantidades para ser consignadas en las respectivas actas.

*Imagen 181. Corte carpeta asfáltica*
