APOYO TÉCNICO EN LA APLICACIÓN DEL SISTEMA DE GESTIÓN DE CALIDAD EN EL PROYECTO “CONSTRUCCIÓN Y REUBICACIÓN DEL HOSPITAL SAN ANDRÉS DE TUMACO E.S.E NIVEL II.”

**UNIVERSIDAD DE NARIÑO
FACULTAD DE INGENIERIA
PROGRAMA DE INGENIERIA CIVIL
SAN JUAN DE PASTO
2010**

Trabajo de grado presentado como requisito parcial para optar al titulo de ingeniero civil

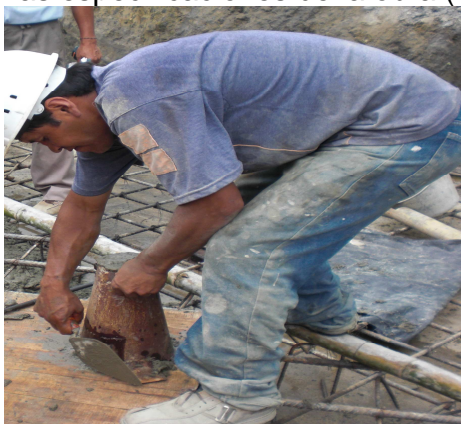
Para la inspección general de la calidad del concreto, se realizaron ensayos de asentamiento (ver foto 2) y ensayos de resistencia a la compresión (ver foto 3), los cuales presentaron resultados de conformidad con respecto al diseño de mezclas (ver anexo 5) y las especificaciones de la obra (ver anexo2).

Foto 2 Ensayos de asentamiento

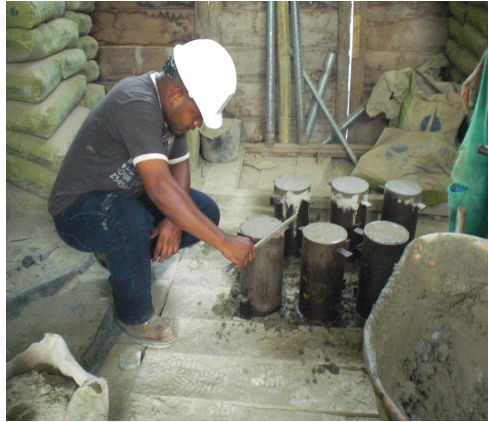
Foto 3 Ensayos de resistencia a la compresión

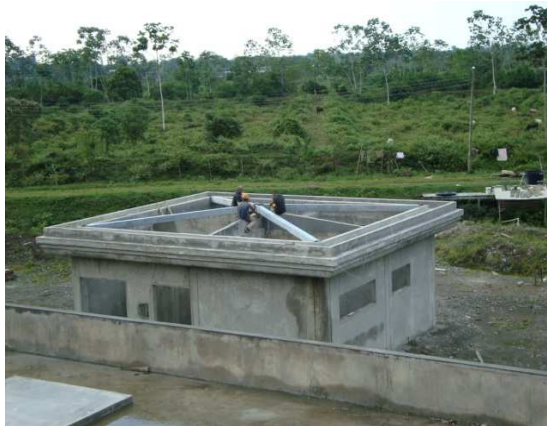
Para la inspección de cubierta en teja termoacustica estructura metálica (ver fotos 24), se realizó la revisión de empalmes, alineamientos, tensores, pendientes anclajes, pintura uniforme de la estructura metálica y para la teja se reviso longitud, traslapes, cortes, fijación a la estructura y uniformidad de la teja (ver fotos 25 – 26 y anexo 4).

Foto 24 Estructura metálica para cubierta de la morgue.

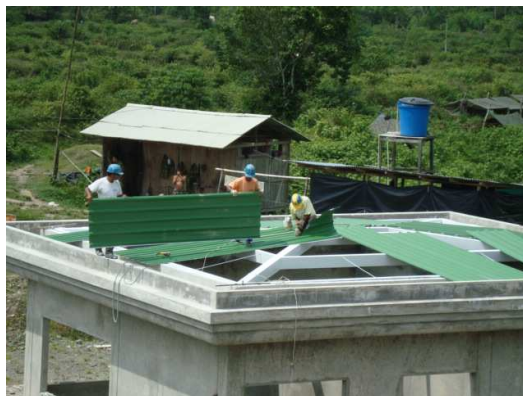
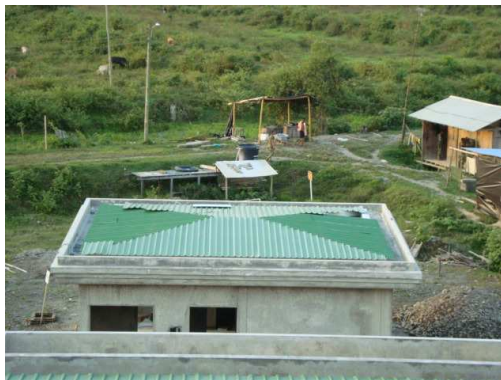
Foto 25 Instalación de teja termoacustica en la morgue.

Foto 26 Proceso final de la instalación de teja termoacustica en la morgue.

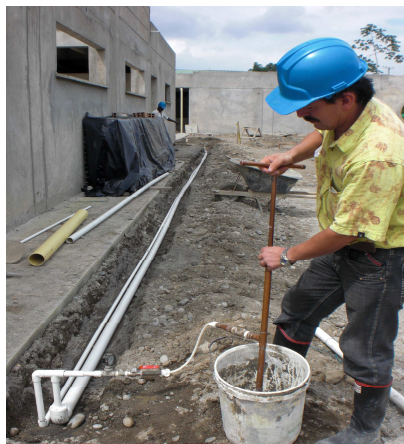
Para la inspección general de la calidad de las instalaciones hidráulicas y sanitarias se realizaron ensayos de presión para las redes y puntos de suministro (ver foto 27) y ensayos de estanqueidad para las redes de desagüe, los cuales

presentaron resultados de conformidad de acuerdo con las especificaciones de la obra (anexo 2).

Foto 27 Ensayos de presión

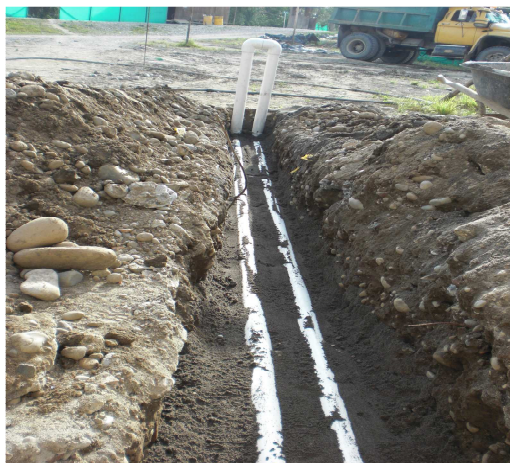
Para la inspección de la red de presión y puntos hidráulicos, se realizó la revisión de diámetros, longitud, número de accesorios y soportes conforme a los planos y especificaciones técnicas (ver 28 fotos anexo 1, 2 y 4).

Foto 28 Red general de agua fría presión

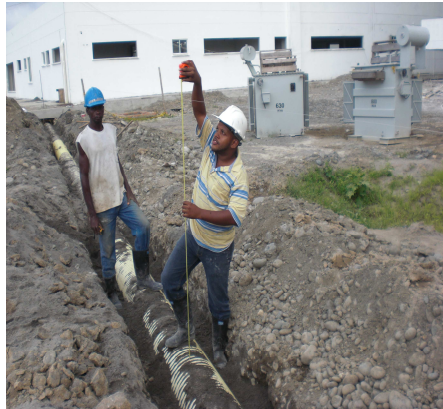
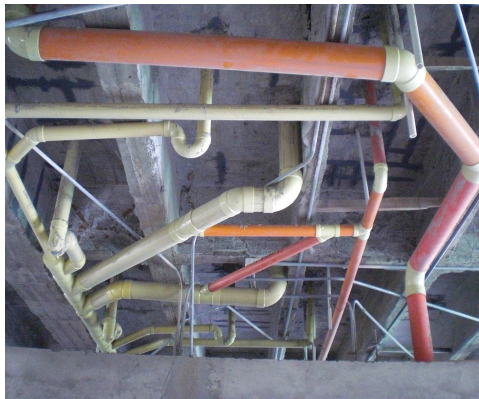
Para la inspección de la red general de aguas negras, lluvias, salidas sanitarias y reventilaciones se realizó la revisión de la ubicación, diámetro, longitud y pendiente de la tubería estuviera acorde a la especificación (anexo 2), planos (anexo 1), teniendo especial cuidado en la aplicación de la soldadura pvc en la unión con los accesorios (ver fotos 32 y 33).

Foto 32 Red exterior de aguas negras

Foto 33 Red interna de aguas negras

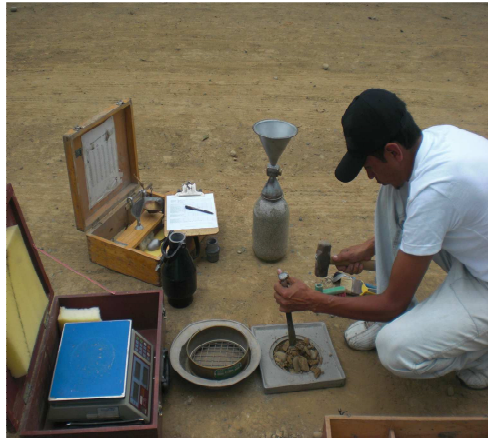
Para la inspección de la conformación de súb base se realizó la revisión de niveles y grado de compactación mediante el ensayo de densidad con el método de cono y arena (ver foto 44 y 45).

Foto 45 Ensayo de densidad

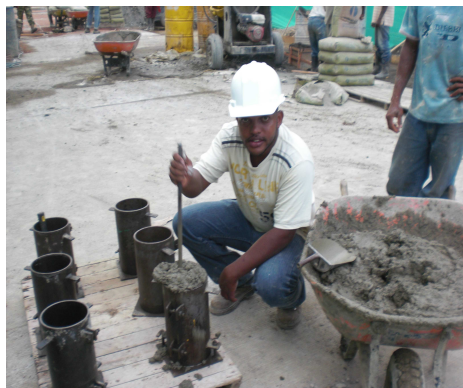
Para la inspección general de la calidad del concreto, se realizaron ensayos de asentamiento (ver foto 53) y ensayos de resistencia a la compresión (ver foto 52), los cuales presentaron resultados de conformidad con respecto al diseño de mezclas (anexo 5) y las especificaciones de la obra (anexo2).

Foto 52 Toma de cilindros para ensayo de resistencia a la compresión.

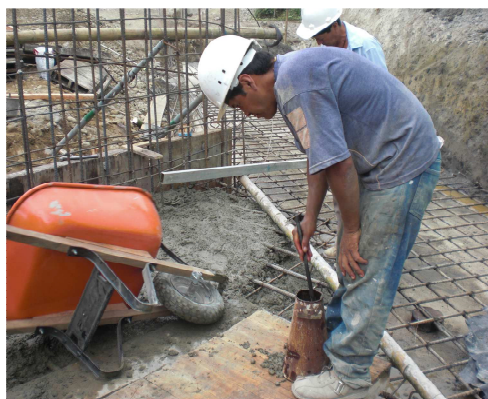
Foto 53 Ensayos de asentamiento.
