**APOYO TÉCNICO PARA EL DICTAMEN DE AUDITORÍA GUBERNAMENTAL  
CON ENFOQUE INTEGRAL CORRESPONDIENTE A LA VIGENCIA 2007  
DESARROLLADA POR LA CONTRALORÍA MUNICIPAL DE PASTO**

**OSCAR ALBERTO RIASCOS TIMANÁ**

**UNIVERSIDAD DE NARIÑO  
FACULTAD DE INGENIERÍA  
DEPARTAMENTO DE INGENIERÍA CIVIL  
SAN JUAN DE PASTO**

**2009**

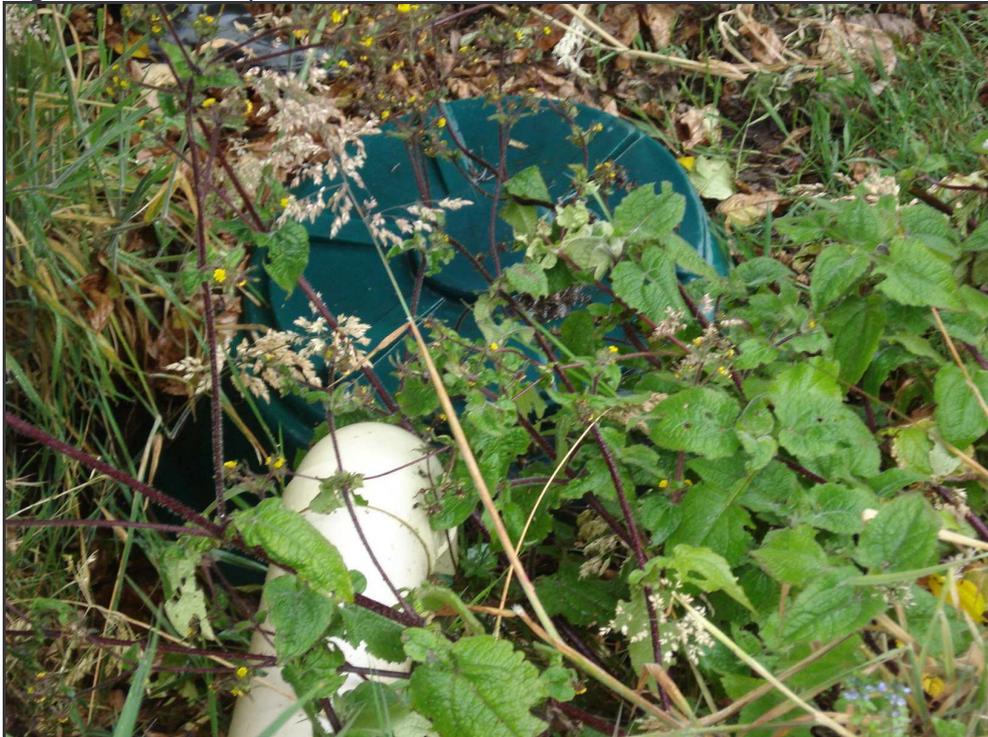
Figura 8. Pozo séptico

Pozo séptico anaeróbico, localizado de manera adecuada en la parte posterior de la vivienda (figura 8).

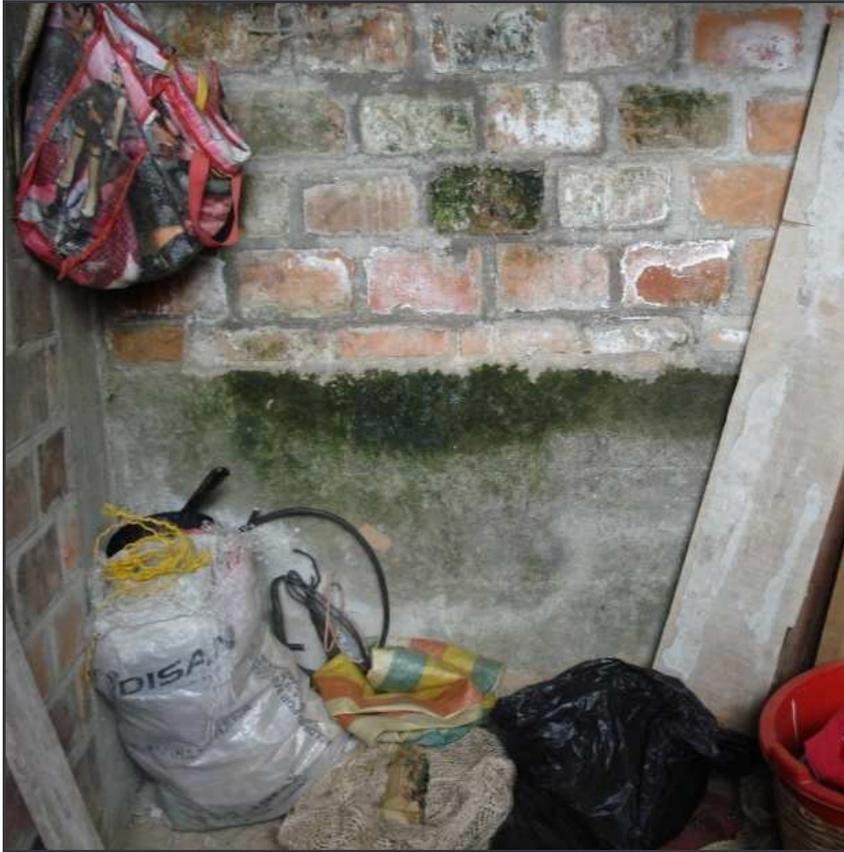
Figura 11. Presencia de humedad en muros colindantes

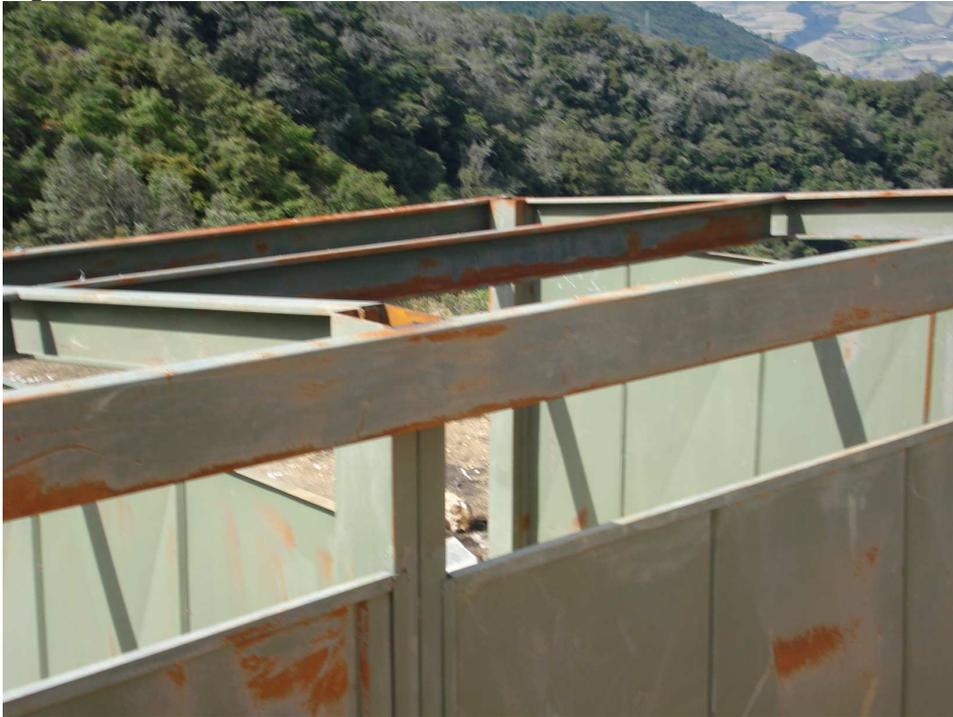
La obra se encuentra en total abandono y deterioro sin ninguna funcionalidad, donde se evidencia la falta de 80 m2 de cierre de malla eslabonada, 10 m2 que hacían parte de las puertas de entrada en malla eslabonada, 16 tubos estructurales de 1 1/2" que hacen parte del cierre, la falta de construcción del lava traperos en ladrillo enchapado y que aparece cobrada en la acta final, tampoco existe parte de la cubierta en teja de zinc debido a la mala ubicación de esta. Las posibles causas de la pérdida de estas tejas fueron el viento y el vandalismo. La obra fue básicamente desmantelada principalmente debido a que la comunidad no fue notificada ni se hizo entrega oficial de la obra, la comunidad comento que por no tener conocimiento de la obra no se apropiaron del cuidado de esta.

Figura 23. Ausencia de cubierta en zinc

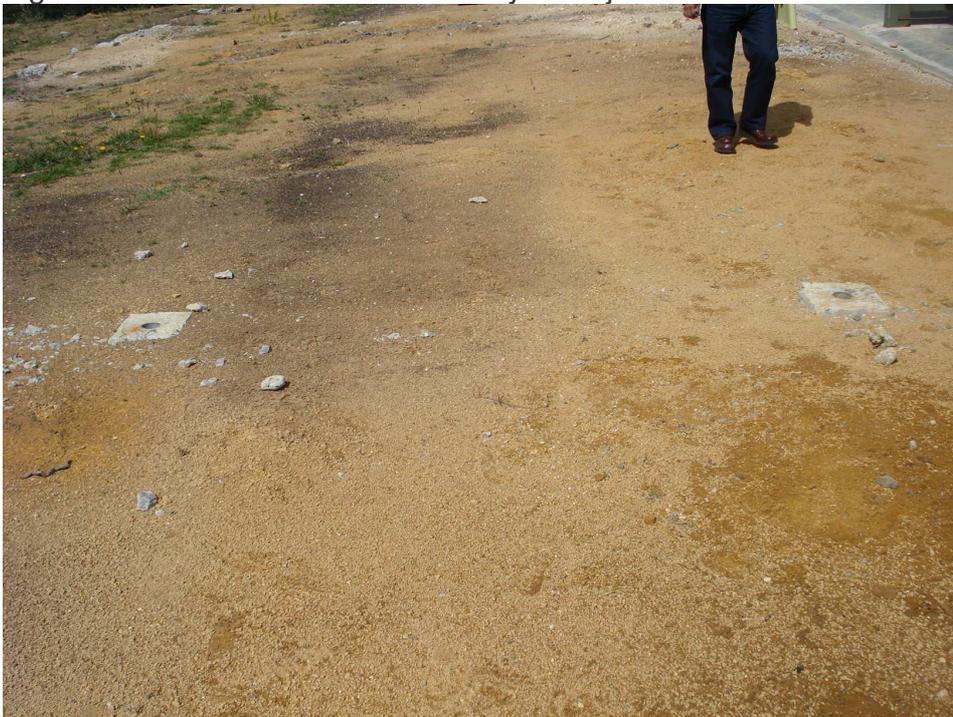
Figura 24. Ausencia de cerramiento y anclaje de hierro

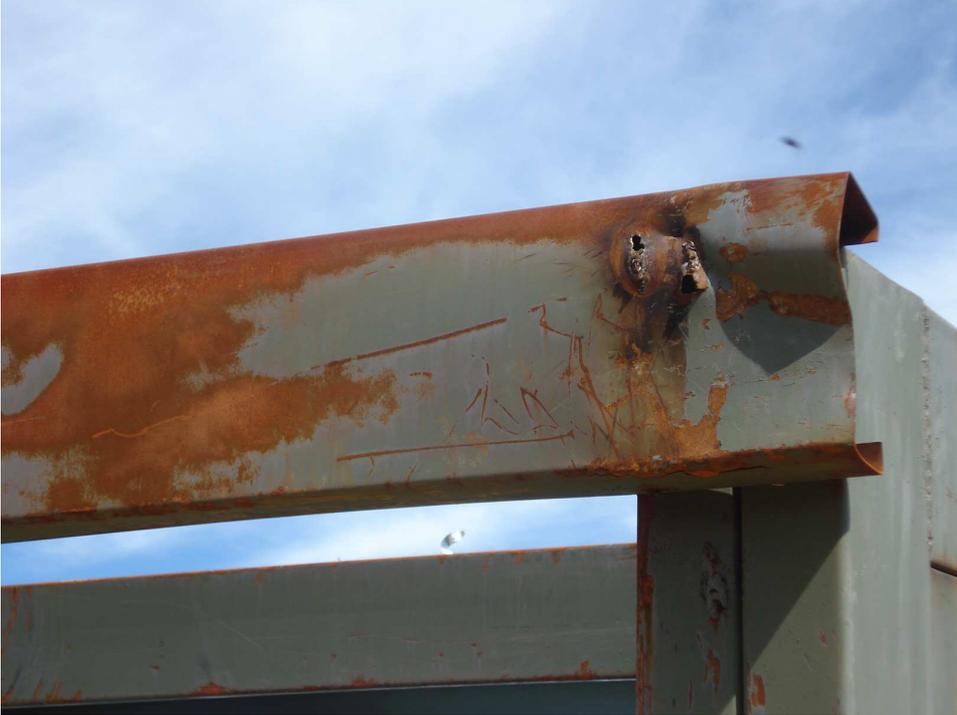
Figura 25. Estructura Metálica corroída

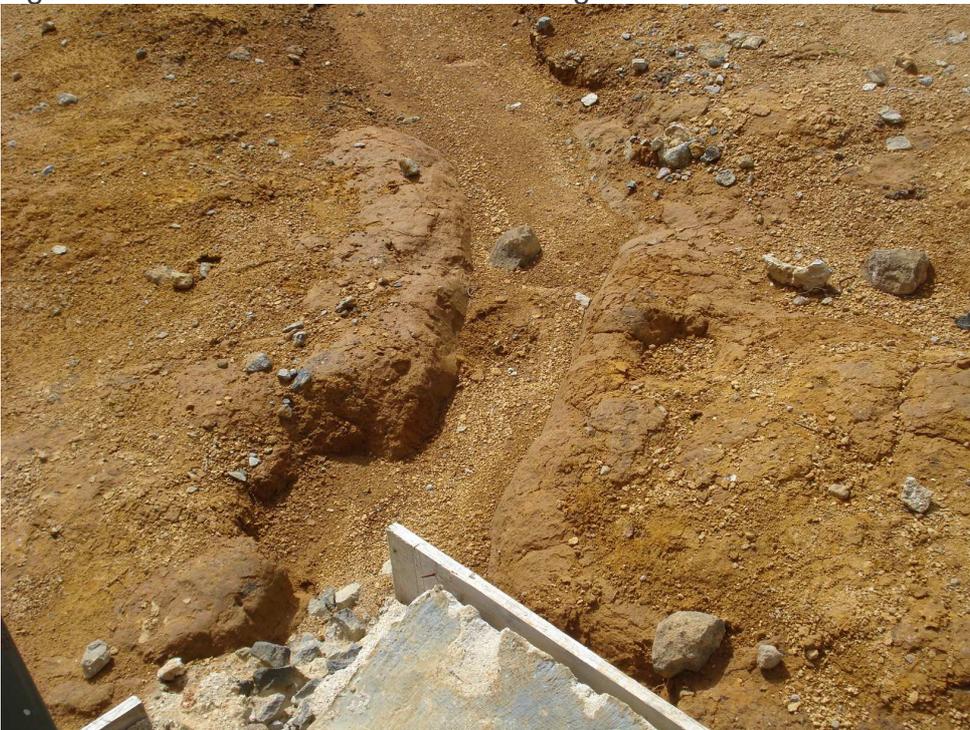
Figura 26. Ausencia de canalización de aguas lluvias

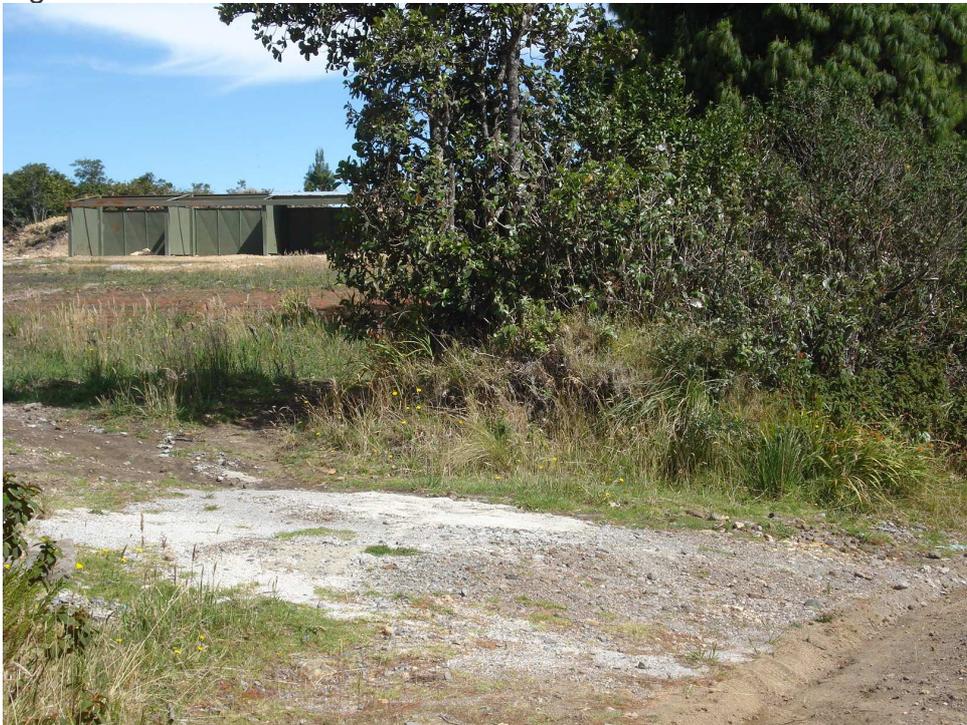
Figura 27. Ausencia de vallas de información

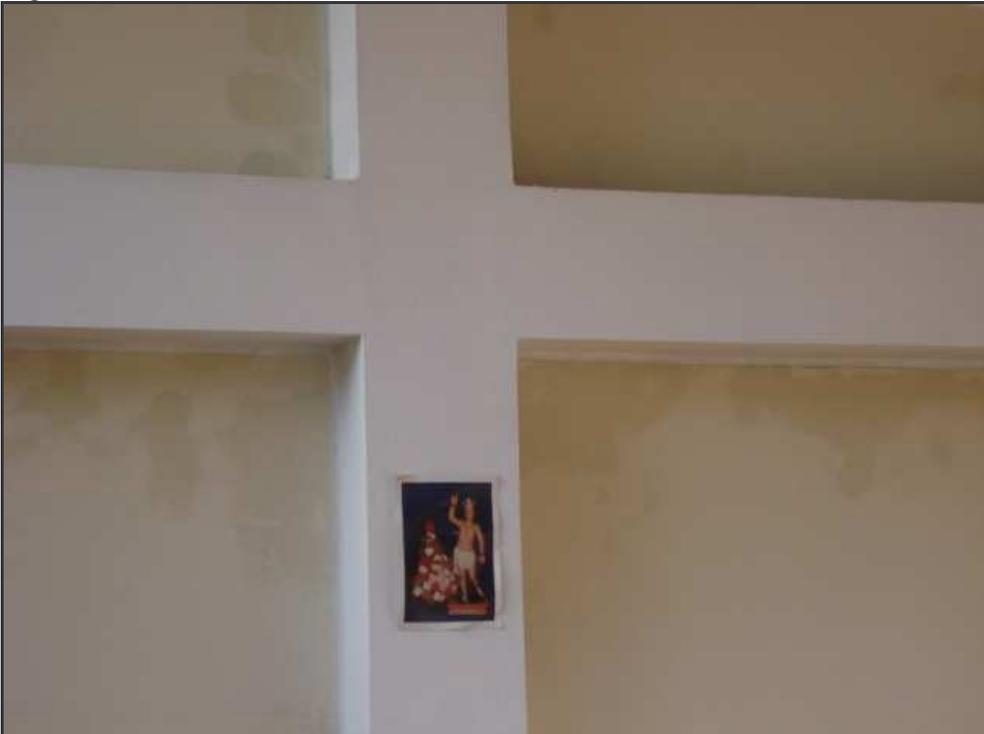
Figura 33. Presencia de humedad

5. Se presenta una humedad en el aula 5, esto se debe corregir para evitar futuros daños en la mampostería o en la estructura.

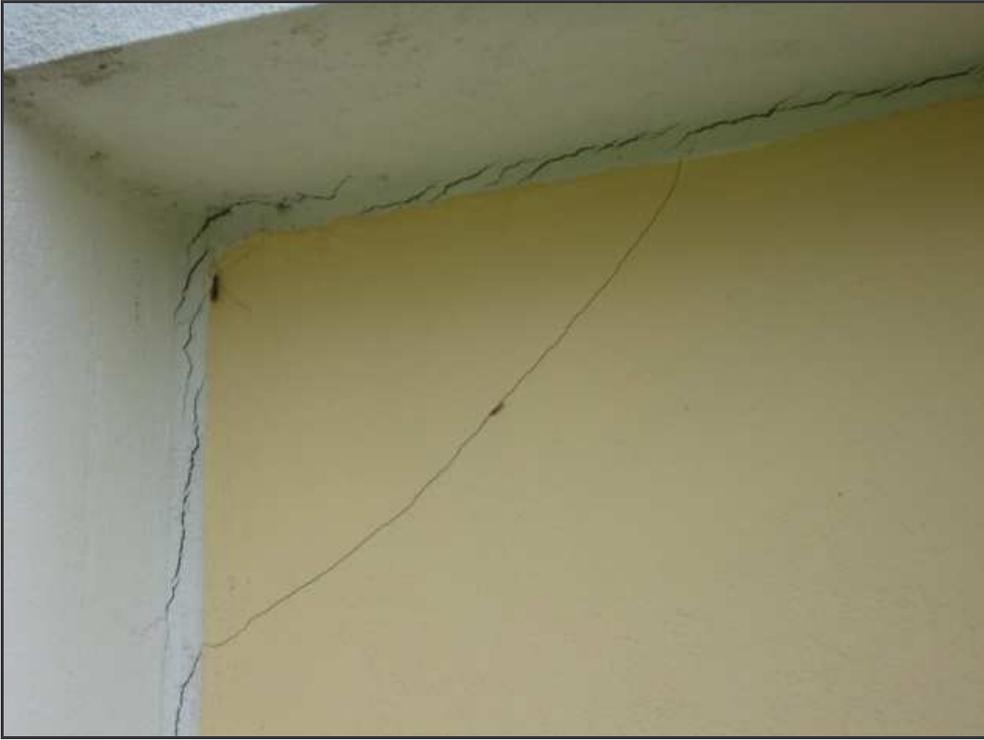
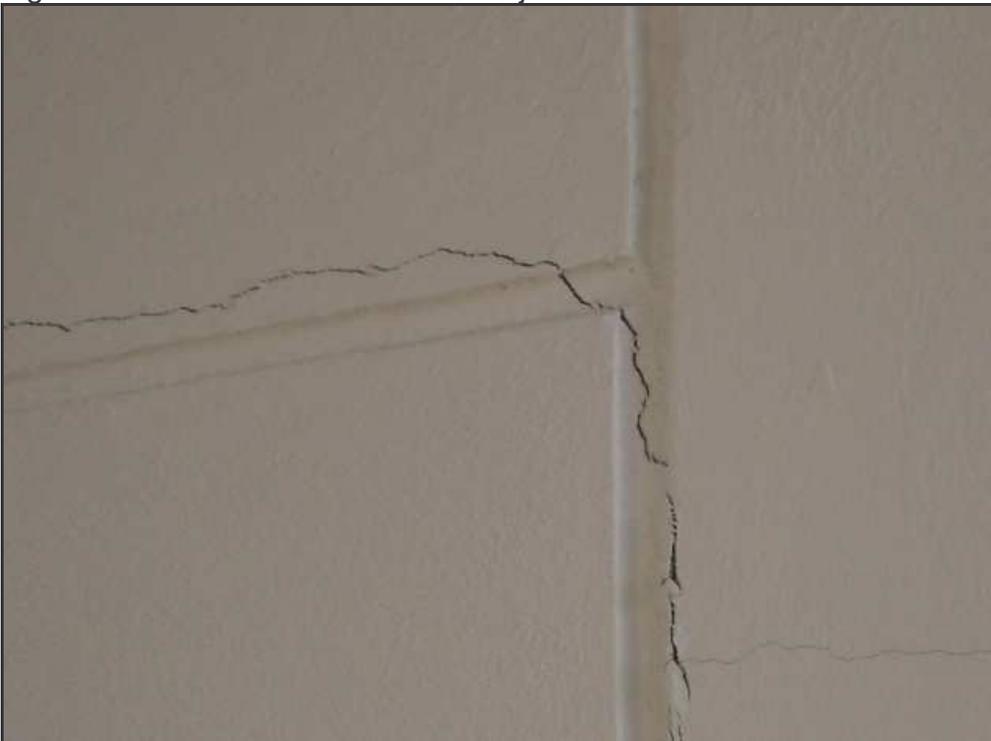
Figura 34. Presencia de fisuras en la juntas de dilatación

Figura 35. Presencia de fisuras en la juntas de dilatación 2

3. En el contrato se ejecutó la construcción de juntas de dilatación, las cuales en su mayoría presentan fisuras como se muestra en el registro fotográfico, también se presentan fisuras en la mampostería, lo que para un periodo útil de 9 meses demuestra que se presentaron errores en la parte constructiva, se debe corregir la presencia de estas fisuras en las dilataciones como en la mampostería y se debe verificar que dichas fisuras no están presentes por asentamientos diferenciales de la estructura, lo que llevaría a un daño permanente de la obra en mención.

Aclaración de la entidad: estas fisuras se presentan por la separación que existe entre la estructura y el muro. Este aspecto no puede evidenciar fallas constructivas ya que las juntas son diseñadas para que esto suceda. Sin embargo, la apariencia visual se ha solicitado sea corregida por parte del contratista quien realizará estos trabajos en los próximos días.

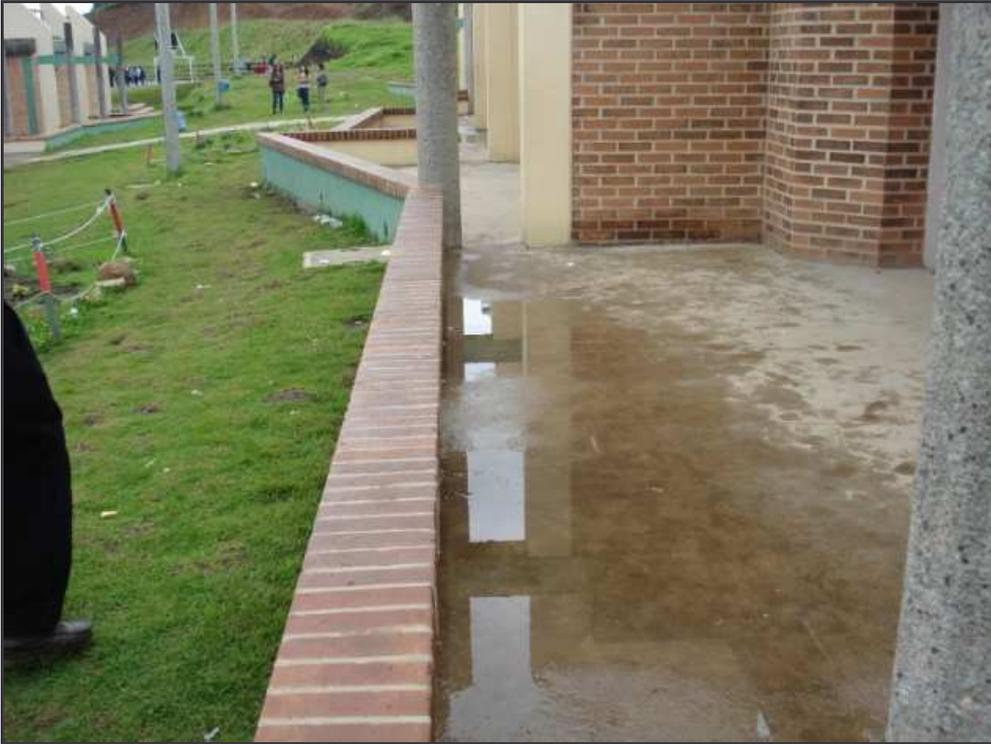
Figura 36. Ausencia de pendiente para evacuación de aguas lluvias

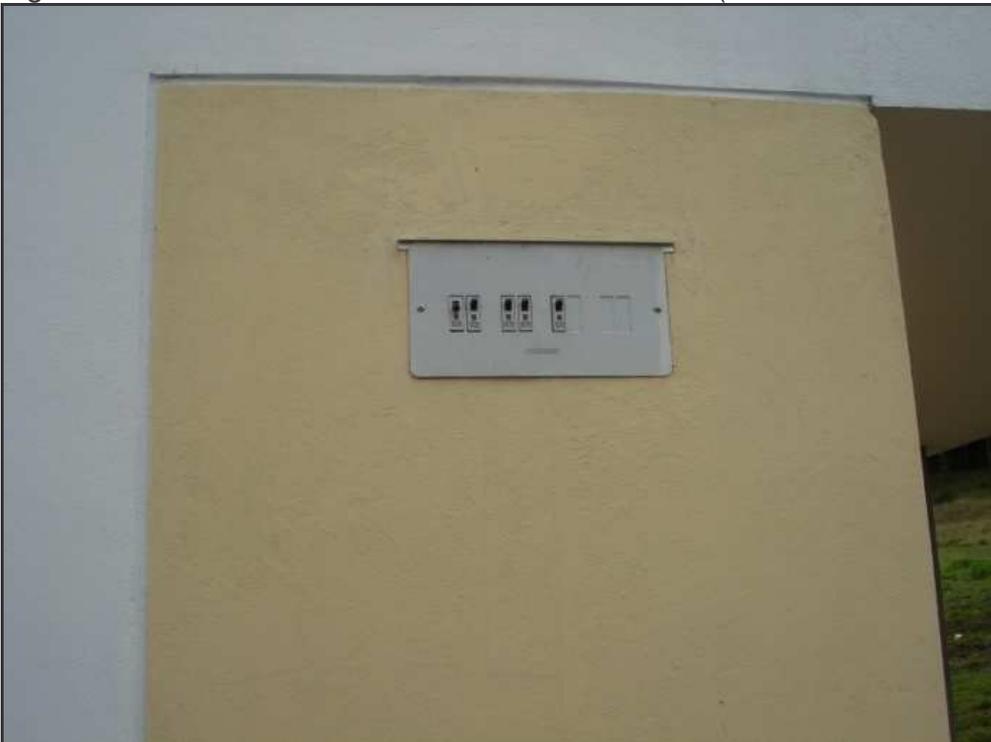
Figura 37. Mala ubicación del tablero de 8 circuitos (tablero de breakers)

7. Existe una deficiente ubicación del tablero de breakers, ya que está prácticamente a la intemperie lo que podría ocasionar daños al sistema eléctrico, esto se debe corregir para evitar daños en la instalación.

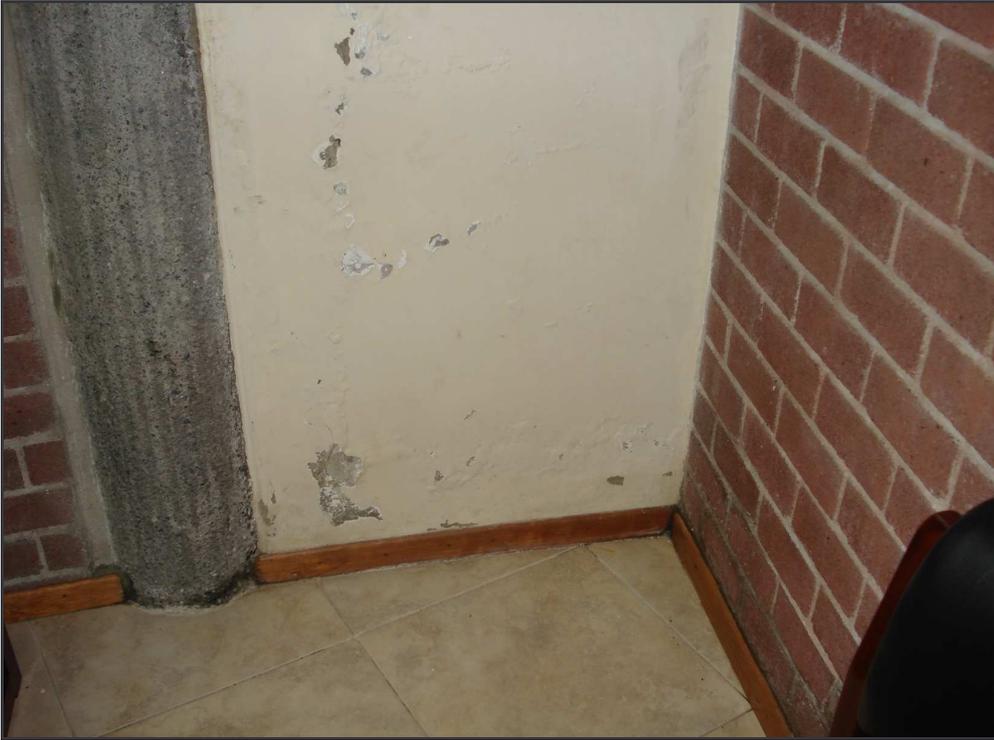
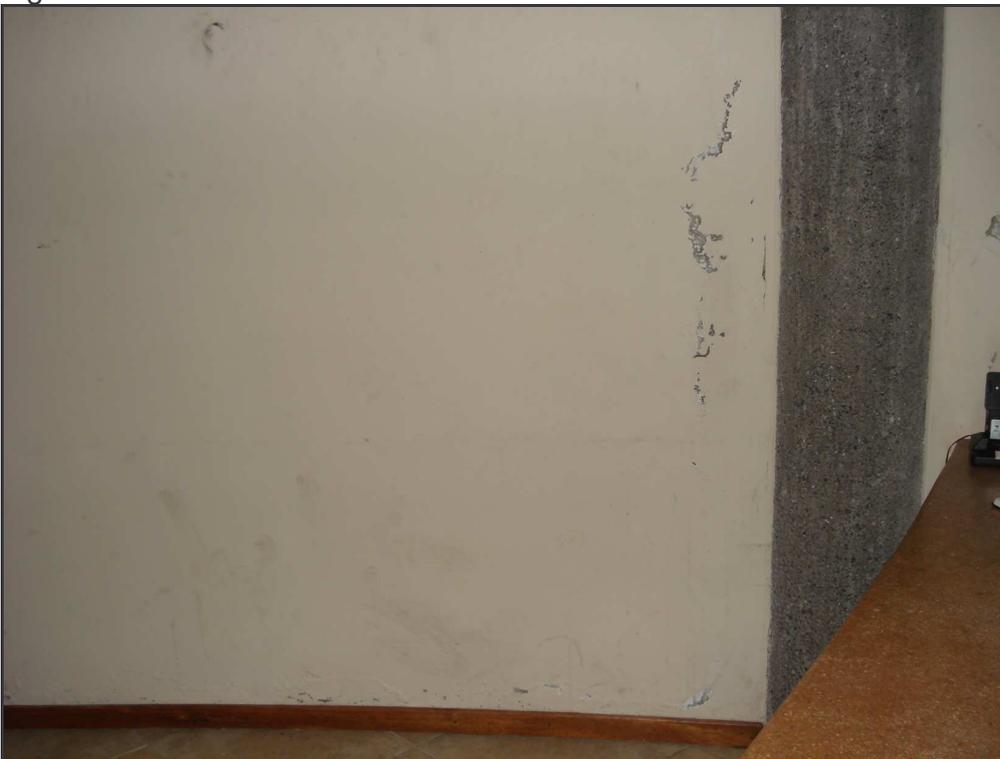
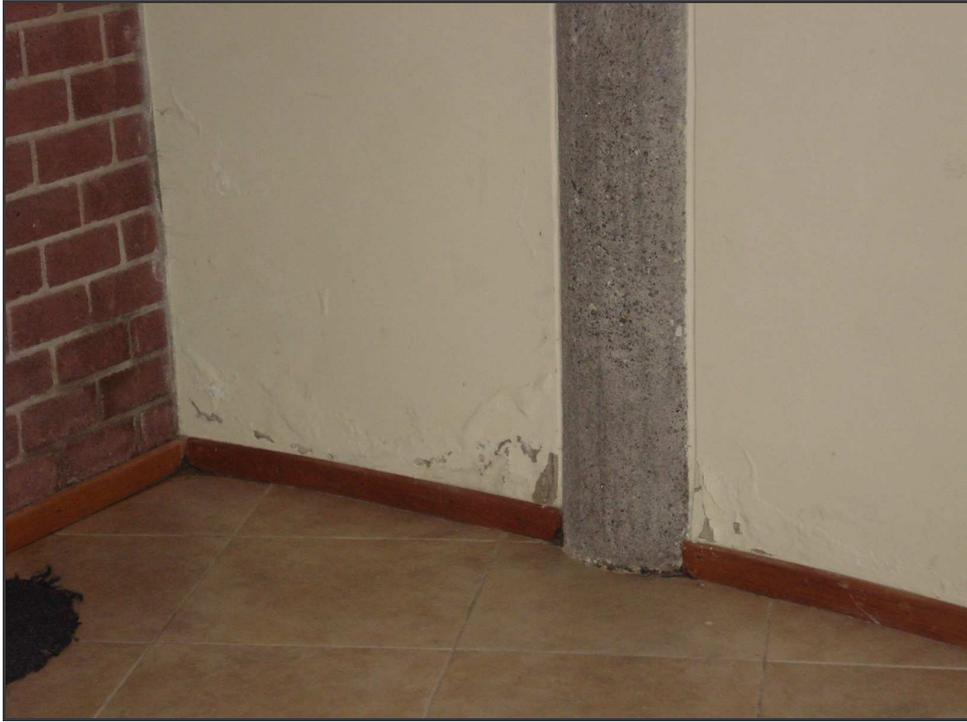
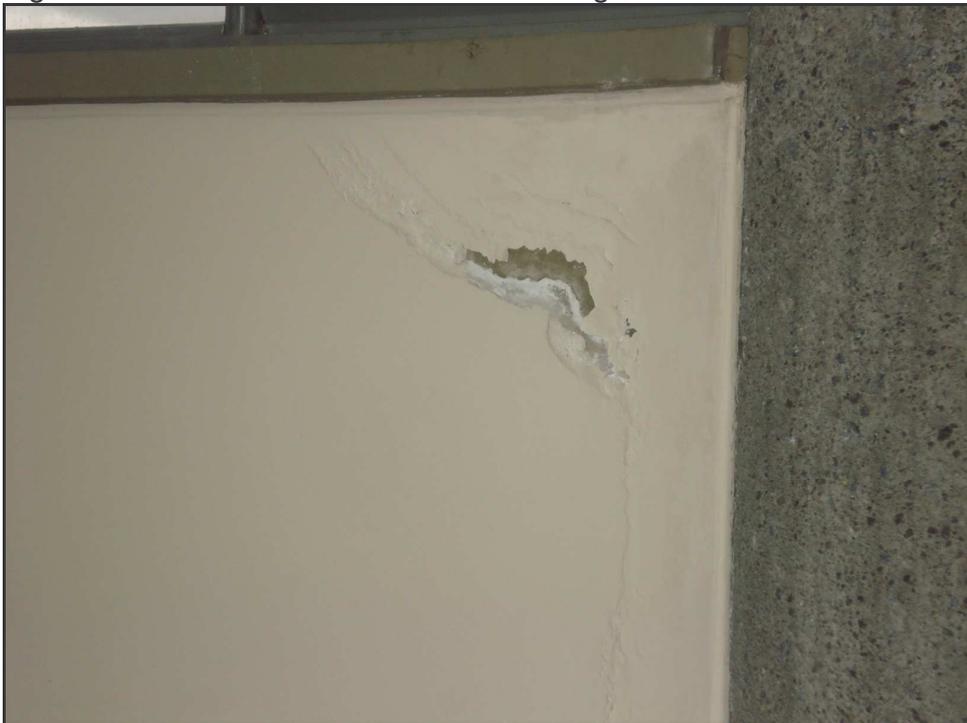
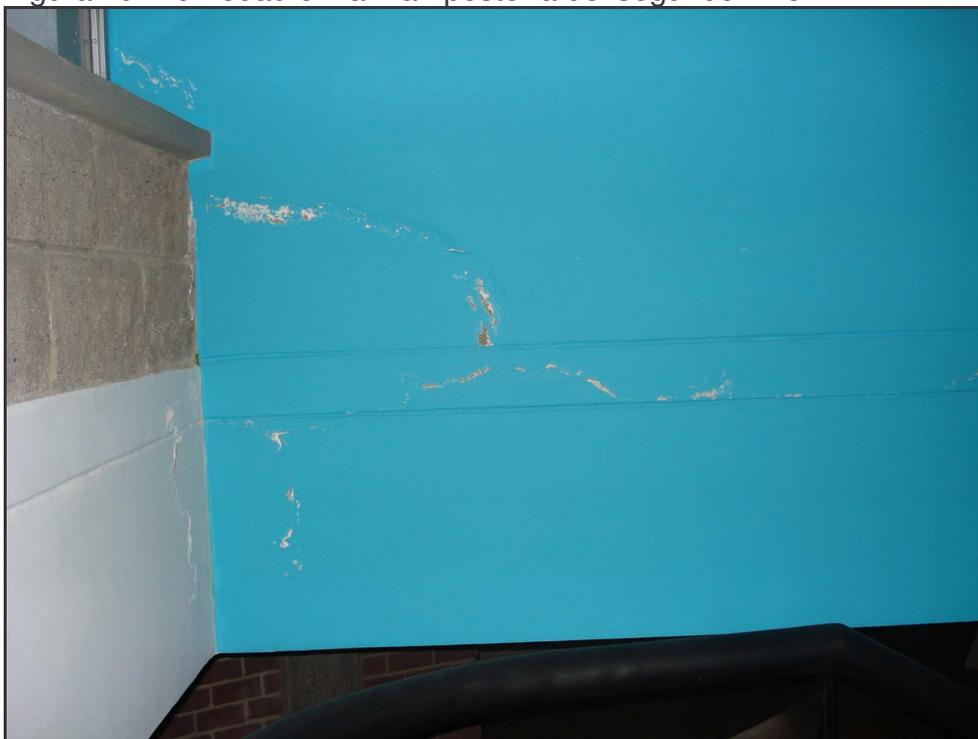
Figura 42. Presencia de humedad

Figura 43. Presencia de humedad en la zona de entrada

Figura 44. Presencia de humedad en el pasillo

Figura 45. Presencia de humedad en el segundo nivel

Figura 49. Humedad en la mampostería del segundo nivel

1. Se presenta una humedad constante en todos los muros del cerramiento de la estructura, además de los muros que colindan con las salidas, estos se deben corregir a la brevedad posible ya que los daños se están extendiendo cada vez más, pero lo principal de esto es encontrar la fuente que está produciendo los daños.
2. Con respecto a la inundación presente en la zona de baños, es necesario determinar la fuente del daño y corregirla.

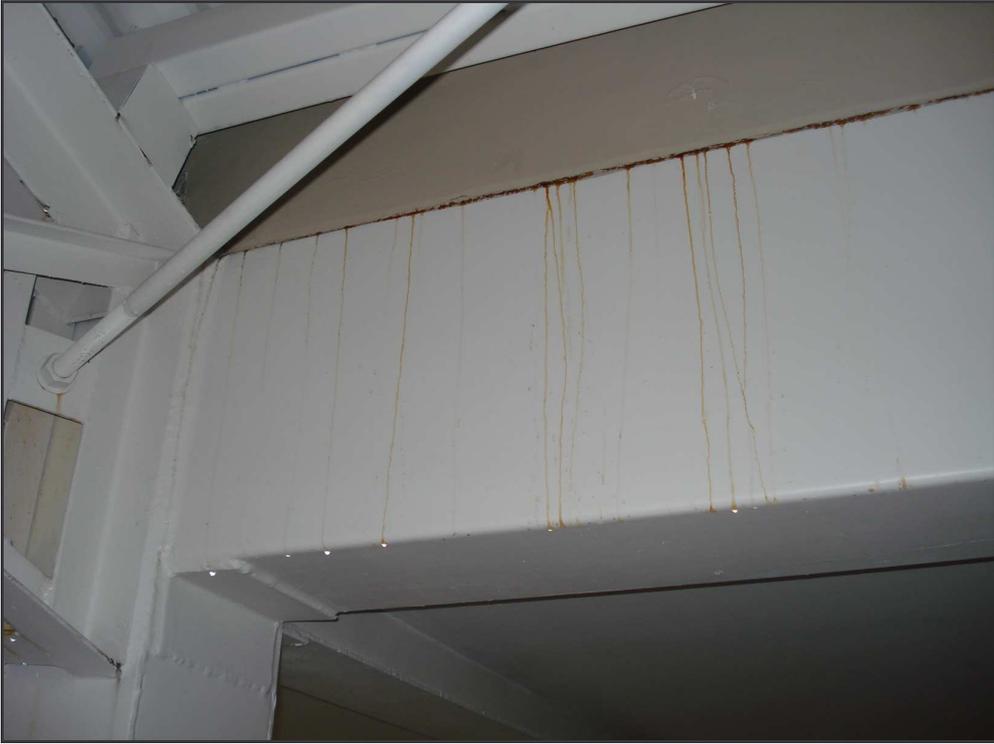
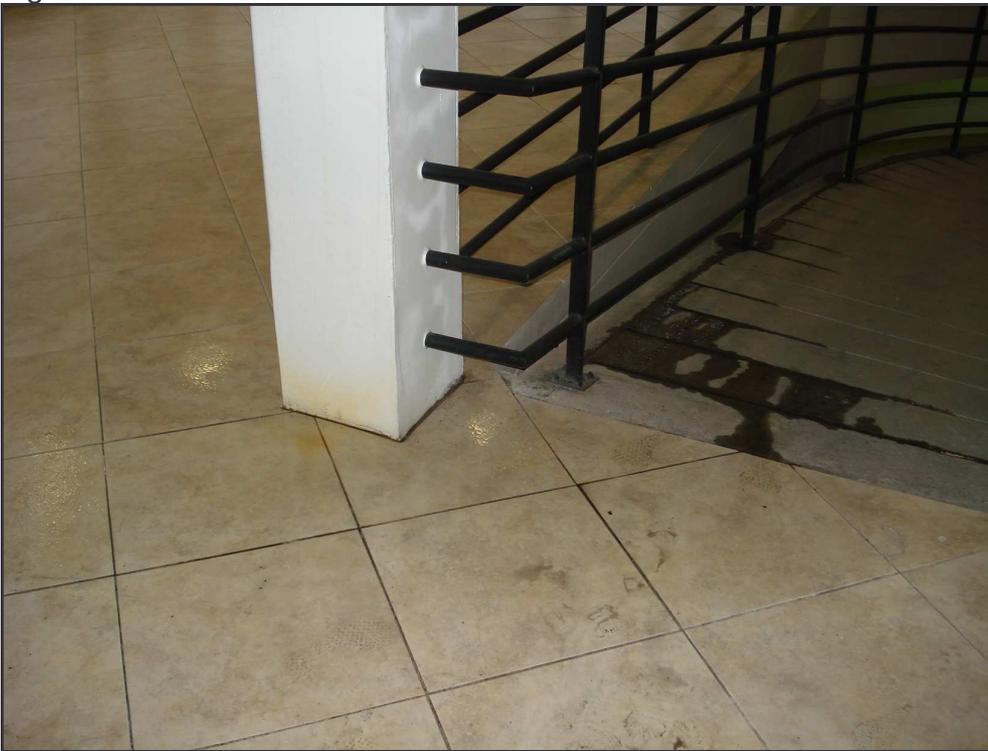
Figura 46. Filtración en la zona de cubierta

Figura 47. Humedad debido a la filtración

3. Se presenta una filtración muy grande en la cubierta por la cual las aguas lluvias pueden deteriorar la zona interna de la infraestructura, además en un próximo uso como biblioteca los librereros como el material bibliográfico se puede ver afectado por este fenómeno.

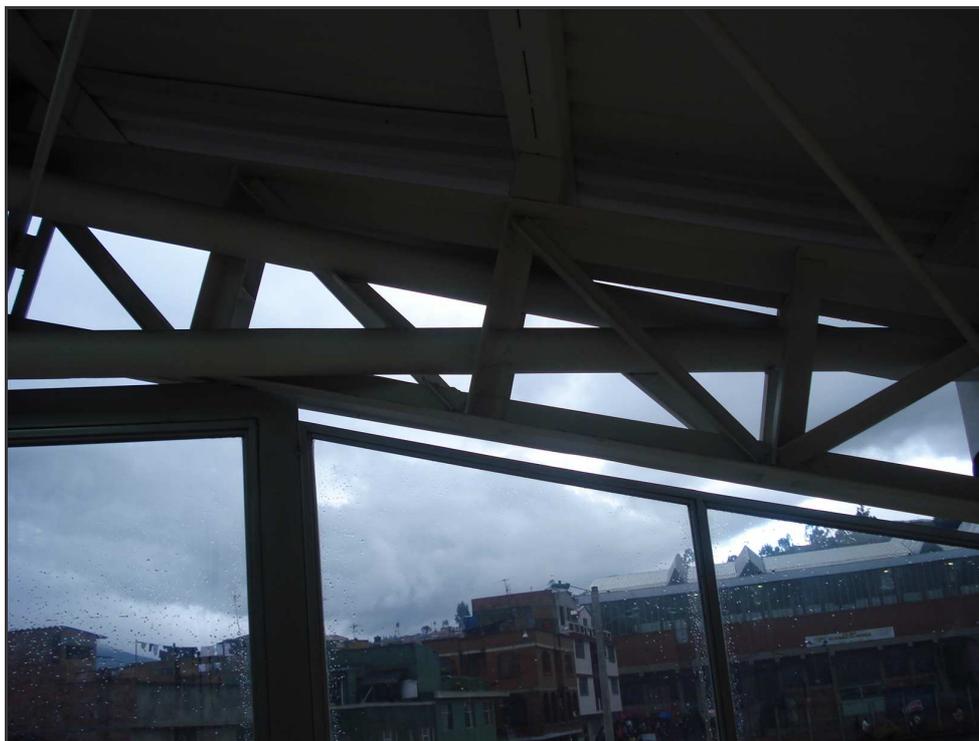
Figura 48. Falta cerramiento de la fachada

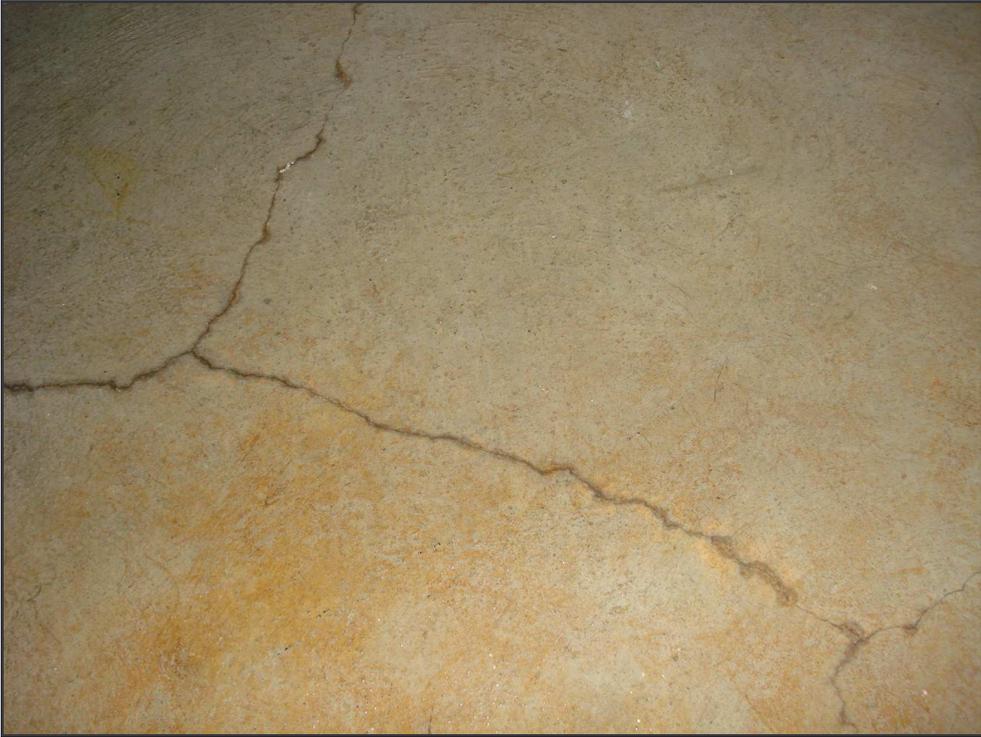
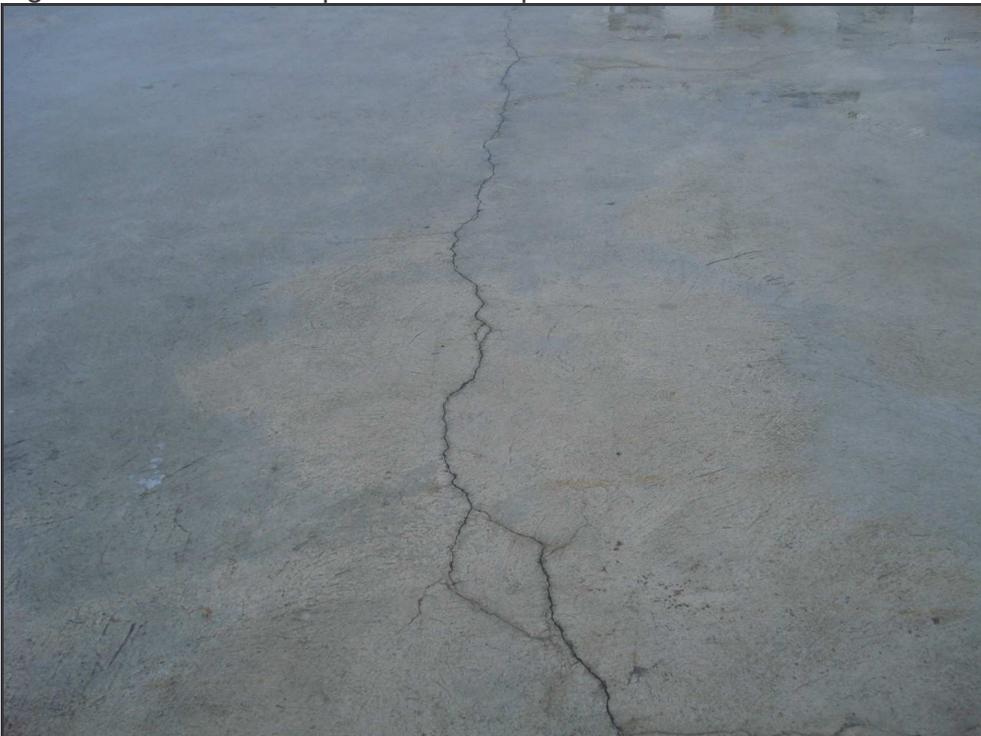
Figura 50. Fisura en la placa de entrepiso

Figura 51. Fisura en la placa de entrepiso

Aclaración de la entidad: al respecto es procedente aclarar que las fisuras no son de la placa de entrepiso, sino de un repello que cubre o protege del tránsito de las personas a una impermeabilización sugerida y aprobada por la interventoría REGAR 2, quien realizó la interventoría de la obra. En el momento como puede comprobarse en obra, no existe ningún deterioro en los cielos rasos, los cuales por sus características, ante la presencia de humedades estarían totalmente deteriorados. Esto prueba que la losa permanece intacta y que la impermeabilización está funcionando.

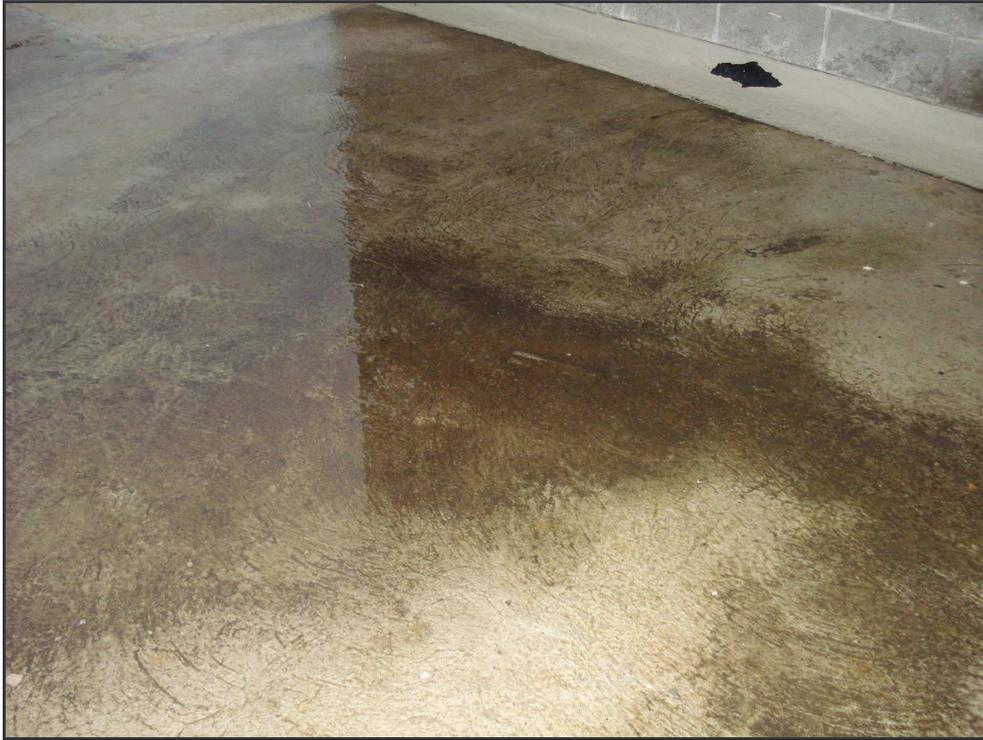
Figura 52. Falta de pendiente para evacuación de aguas lluvias
