FORMULACIÓN, DISEÑO Y MEJORAMIENTO DE PROYECTOS DIRIGIDOS
POR LA OFICINA DE PLANEACIÓN EN EL MUNICIPIO DE CONSACÁ

UNIVERSIDAD DE NARIÑO
FACULTAD DE INGENIERÍA
PROGRAMA DE INGENIERÍA CIVIL
SAN JUAN DE PASTO
2013

Trabajo de grado presentado como requisito parcial para optar al título de
Ingeniero Civil

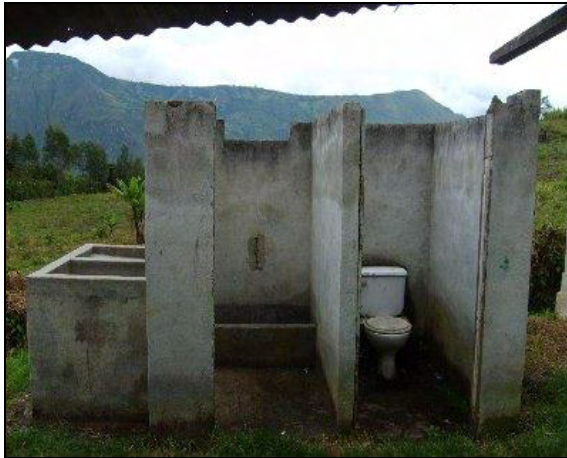
Foto 1: Unidad sanitaria fuera de servicio.

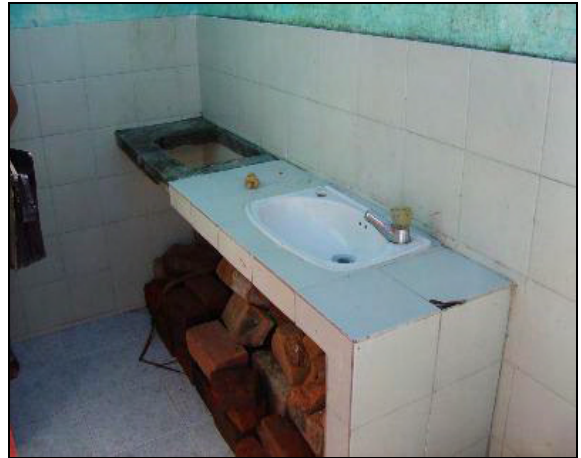
Foto 2: Mal estado de los lavamanos.

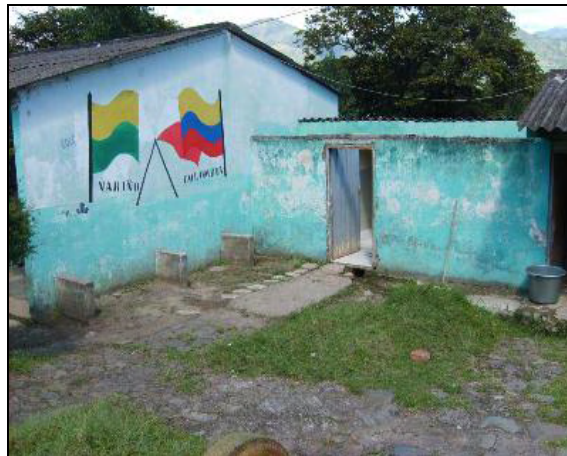
Foto 3: Pisos deteriorados.

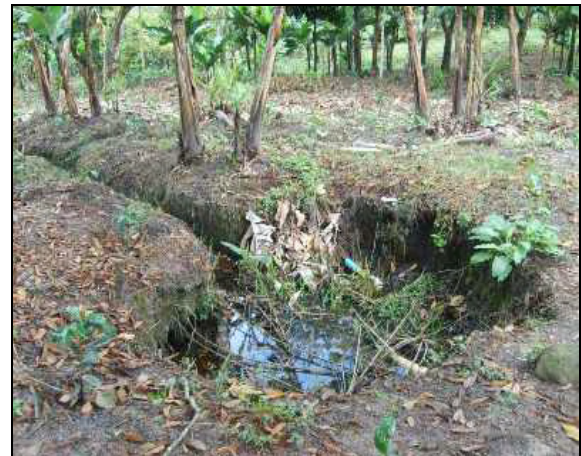
Foto 4: Pozo séptico inhabilitado.

3.1.2. Adecuación unidad sanitaria escuela rural de Alto Bombona. La unidad sanitaria de la Institución Educativa de Alto Bombona requiere la instalación de un sistema séptico completo, como puede observarse en la foto 4 el pozo séptico existente está inhabilitado y representa un grave peligro para los estudiantes del plantel tanto por la contaminación generada como por los riesgos de accidentes.

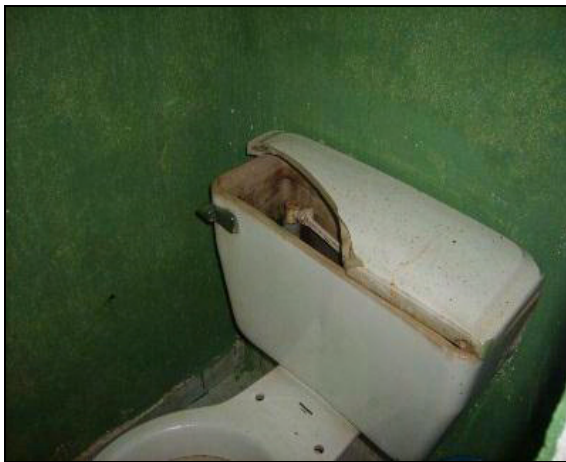
Foto 5: Servicio en mal estado.

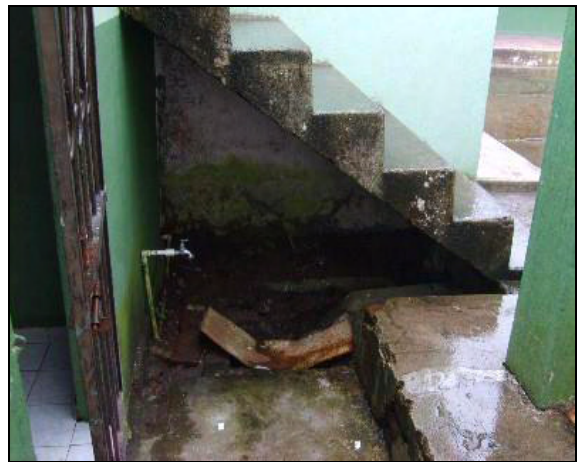
Foto 6: Cajillas tapadas.

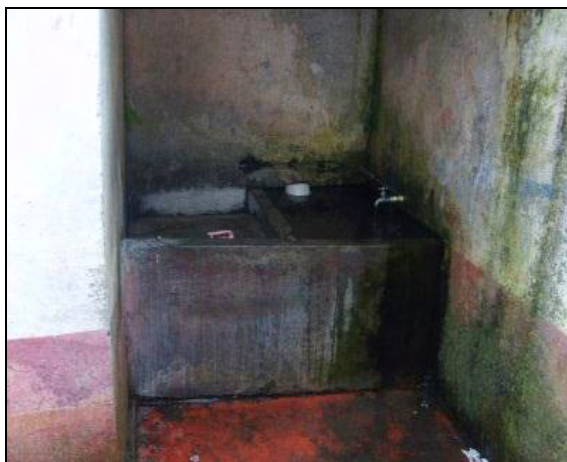
Foto 7: Lavadero deteriorado.

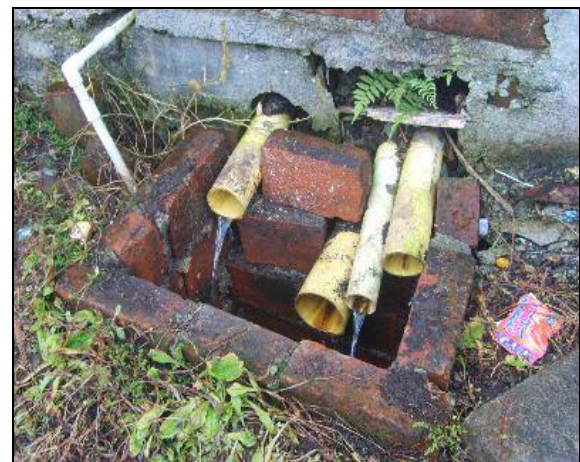
Foto 8: Caja de salida deteriorada.

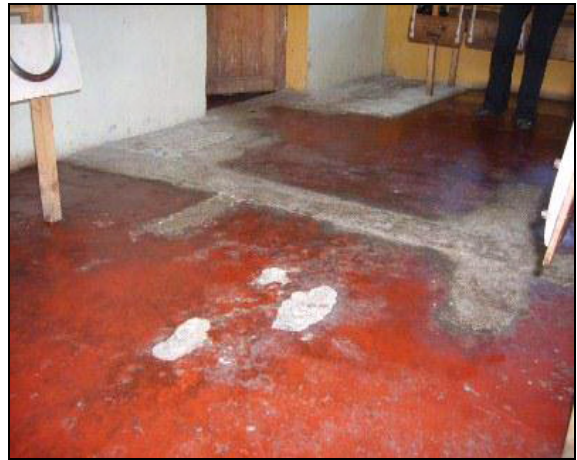
Foto 10: Pisos deteriorados.

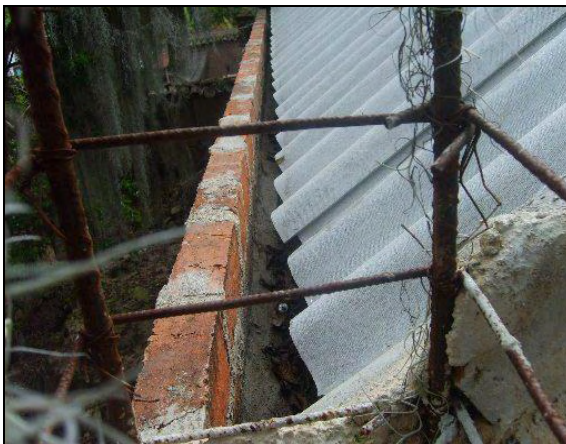
En el Centro de Salud de Consacá se presentan problemas de humedad y filtración debido al empozamiento de agua lluvia en la losa; esto afecta las áreas administrativas y el laboratorio general, aunque no afecta las instalaciones estructuralmente, si genera problemas estéticos. En la foto 13 se observa el empozamiento de agua lluvia, en la foto 14 se indican los escombros que generan acumulación de agua en el subsuelo, en la foto 15 se advierte una viga canal sin ningún tipo de revestimiento y con basuras y en la foto 16 se muestra el cielo raso deteriorado por las filtraciones y la humedad.

Foto 15: Viga canal en mal estado.

3.2.2. Adecuaciones realizadas Centro de Salud Consacá E.S.E. Como pasante mi función principal en este proyecto fue la de realizar la supervisión, control y seguimiento de las adecuaciones realizadas como se indica en las fotos 17 y 18 sobre la impermeabilización de la losa, en la foto 19 se indican los aditivos empleados, en la foto 20 se observa la adecuación del cielo raso falso en panel yeso y en las fotos 21 y 22 se muestra el retiro de escombros y la impermeabilización de una viga respectivamente, además de otros trabajos anexos para el mejoramiento general.

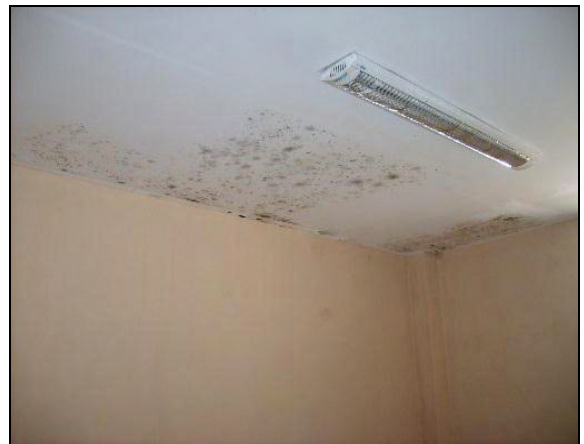
Foto 16: Cielo raso deteriorado.

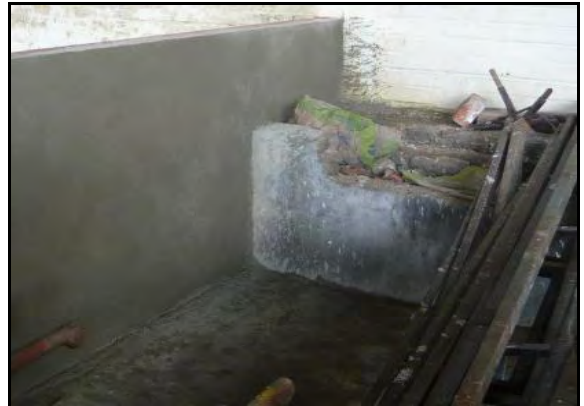
Foto 24: Hornilla deteriorada.

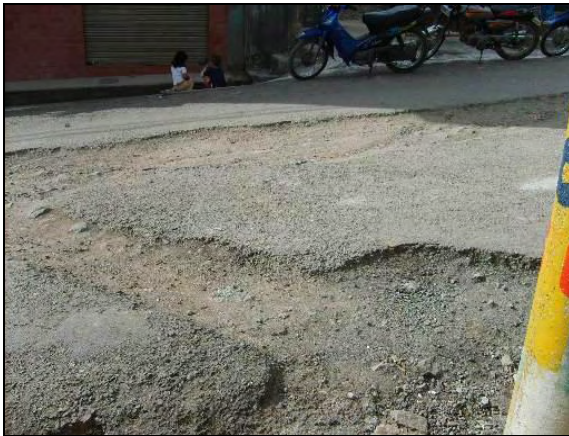
En la calle 2^{da} entre carreras 4^{ta} y 7^{ma} del casco urbano del municipio de Consacá al realizar la reposición de alcantarillado, no se dejó pavimentado el tramo intervenido, por lo que con las continuas lluvias y ya que esta calle es la principal y tiene mucha circulación, ha presentado un grave deterioro afectando el tránsito normal.

3.4.1. Estado inicial de la calle 2^{da} entre carreras 4^{ta} y 7^{ma}. Se puede observar en la foto 44 y 45 el deterioro de la vía debido al arrastre de material de relleno de las zanjas de la tubería principal y de las conexiones domiciliarias.

Foto 44: Zanjas en la vía principal.

3.4.2. Excavaciones en la calle 2^{da} entre carreras 4^{ta} y 7^{ma}. Para adecuar el tramo afectado debe repararse con concreto asfáltico. Se realiza un trabajo de campo para determinar el área que debe intervenir ya que no se afectará el total del tramo vial; se hace una cubicación para el cálculo del material de relleno y parcheo. En total el área afectada es de aproximadamente 260 m², el material de relleno son 65 m³ de recebo compactado y concreto asfáltico 13 m³.

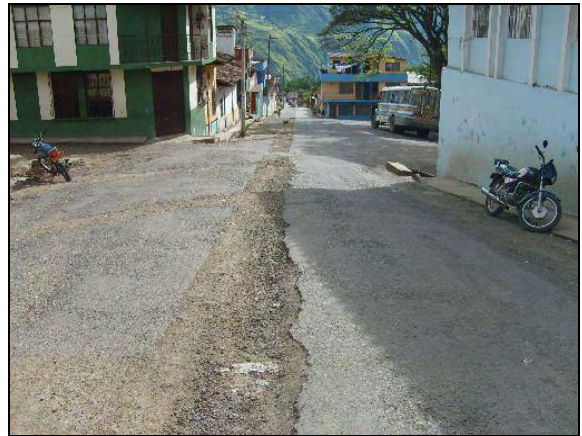
Foto 45: Tramo vial deteriorado.

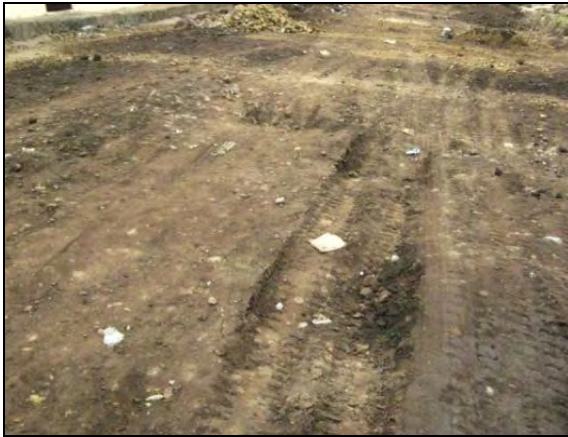
Foto 72: Las continuas lluvias provocaron el deterioro de esta base.
