EVALUACIÓN DE LA VULNERABILIDAD FÍSICA Y FUNCIONAL DE LOS
SISTEMAS DE ACUEDUCTOS PRINCIPALES EN LOS MUNICIPIOS DE
LA FLORIDA, SANDONÁ, ANCUYA Y TANGUA A LA CAIDA DE CENIZA
VOLCÁNICA.

UNIVERSIDAD DE NARIÑO
FACULTAD DE INGENIERÍA
DEPARTAMENTO DE INGENIERIA CIVIL
SAN JUAN DE PASTO
2009

Proyecto presentado como requisito para obtener el título de
Ingeniera Civil

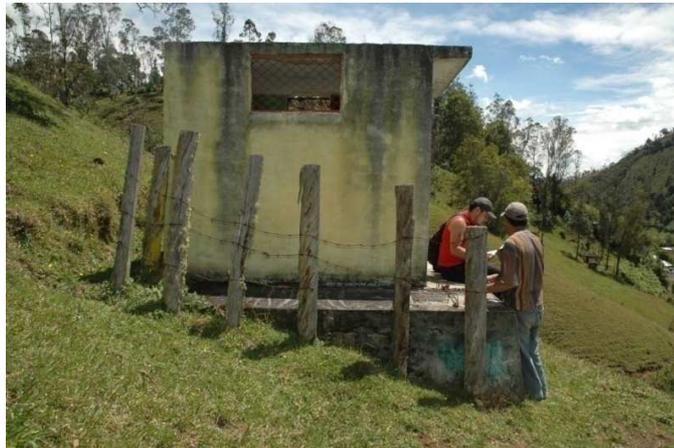
Figura 20. Tanque de almacenamiento y distribución - caseta de cloración.

El tanque de almacenamiento y distribución, presenta señales de deterioro.(fisuras). El mantenimiento se realiza periódicamente cada 15 días. Está construido en concreto reforzado, se encuentra semienterrado, cuenta con un sistema de aireación tipo orificio de 2". Su funcionamiento es continuo. El estado general es regular. Las dimensiones del tanque son largo 3 m, ancho 3 m, profundidad 1.5 m, su capacidad de almacenamiento

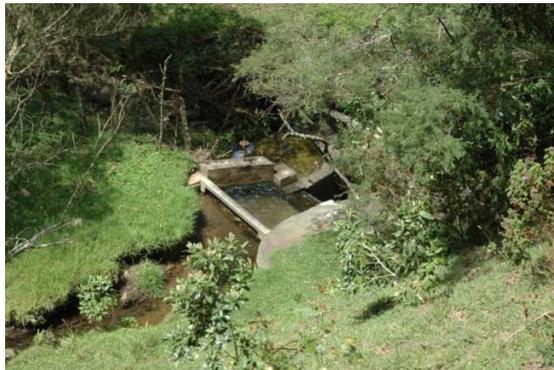
Figura 22. Bocatoma Bosques de zaragoza.

Los elementos de la captación presentan señales de deterioro por antigüedad y descuido. Según el fontanero se construyo hace 8 – 10 años. En su alrededor se presenta escasa vegetación, ofreciendo una inadecuada protección. En la Figura 22, se aprecia la bocatoma.

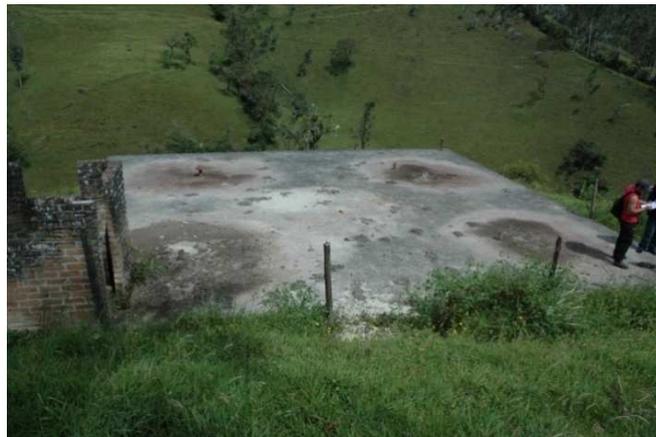
Figura 25. Tanque de almacenamiento y distribución.

El tanque de almacenamiento y distribución, fue construido hace 8 – 10 años, su estado es malo, presenta señales de deterioro por antigüedad, fisuras y

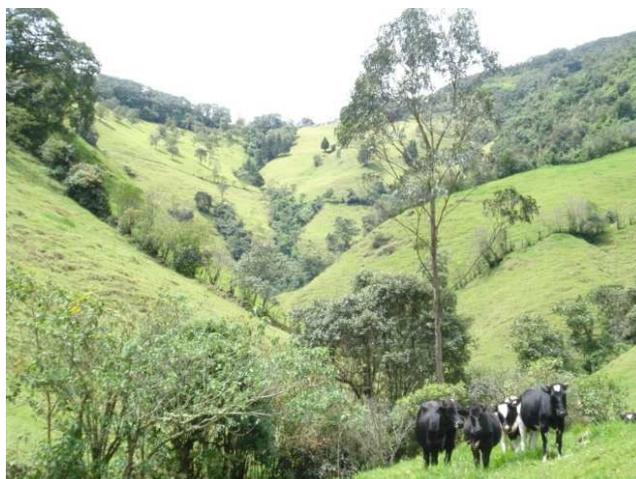
Figura 27. Microcuenca Panchindo.

En su parte alta presenta una zona arborizada. En la parte media cuenta con una zona de pastos. En la parte baja presenta una zona también de pastos, está sin contaminación, ni vertimientos en toda la cuenca, aunque hay presencia de ganado en el sector aledaño, como se aprecia en la Figura 27.

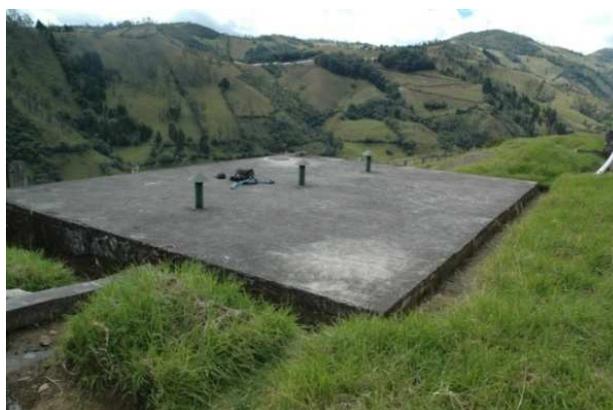
Figura 36. Tanque de almacenamiento.

Este tanque fue construido hace 15 años, pero se encuentra en buen estado. El mantenimiento se realiza de manera periódica cada 8 días, su funcionamiento es continuo. El estado general es bueno, no presenta ningún tipo de falla. Las dimensiones del tanque son: largo 8.3 m, ancho 6.5, profundidad 3.6 m. Este está fabricado en concreto reforzado y la disposición es semienterrada, cuenta con 3 conos metálicos de 3" para la aireación. En la Figura 36, se aprecia el tanque de almacenamiento.

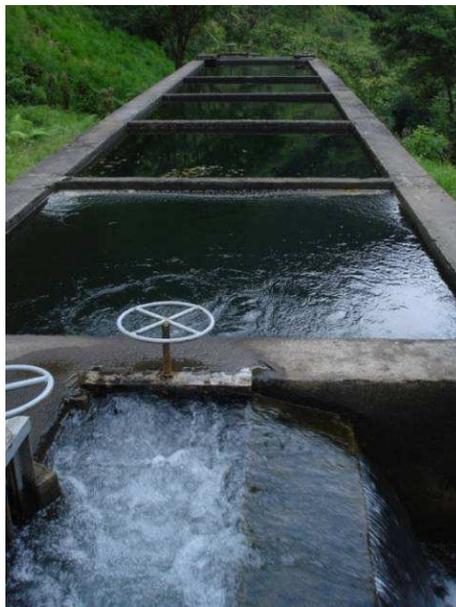
Figura 40. Desarenador Río Ingenio.

El desarenador está dotado con un sistema de rebose por medio de un vertedero a la entrada del desarenador y un sistema de desagüe-lavado por medio de unas compuertas de operación manual. Cuenta con una cámara de aquietamiento por medio de una pantalla de amortiguamiento a la entrada del desarenador de dimensiones: largo 0.50 m, ancho 2.5 m y profundidad 0.5 m, y al final del mismo tiene otra pantalla para la retención del material flotante. Este desarenador presenta señales de deterioro debidas a antigüedad, fisuras y fugas.
