**“EVALUACIÓN DE LA VULNERABILIDAD FÍSICA Y FUNCIONAL A
FENÓMENOS VOLCÁNICOS DE LOS SISTEMAS DE VÍAS Y
TRANSPORTES, EN LA ZONA DE INFLUENCIA DEL VOLCÁN GALERAS”**

**Trabajo de grado presentado como requisito parcial para optar al título de
Ingeniera Civil**

**UNIVERSIDAD DE NARIÑO
FACULTAD DE INGENIERIA
PROGRAMA DE INGENIERIA CIVIL
SAN JUAN DE PASTO
2009**

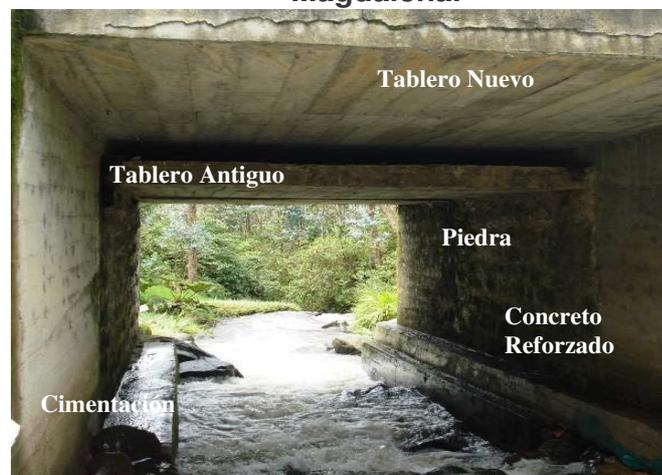
Figura 19. Condición del tablero (antiguo y nuevo) y material mixto en estribos (concreto reforzado y piedra) en el pontón sobre la Quebrada Magdalena.

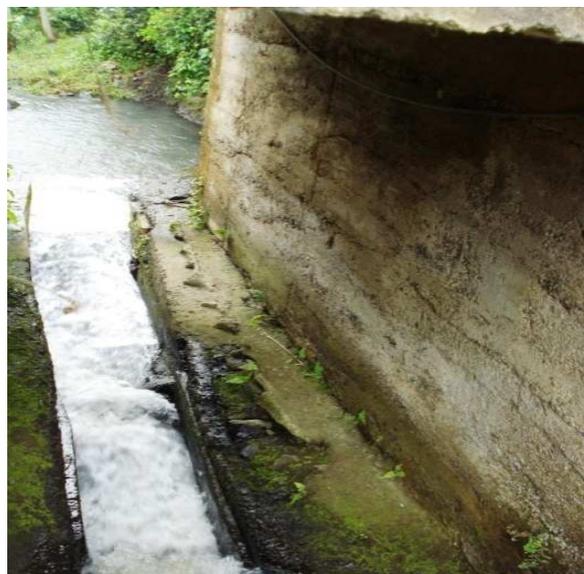
Figura 24. Deterioro en la cimentación del pontón sobre la Quebrada Guandimbas causada por desportillamientos y contaminación del concreto.

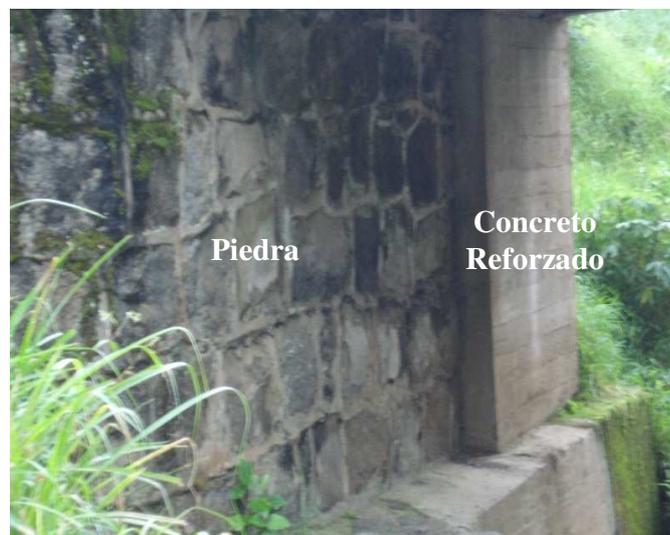
En la figura 31 se observa que la subestructura consta de estribos y aletas en material mixto porque la sección de los elementos tiene un empalme entre concreto reforzado y piedra; razón por la cual se presentan deterioros asociados a cada material, como por ejemplo, las aletas y estribos en piedra presentan señales de deterioro relacionados con la contaminación del concreto en las juntas de sus unidades constitutivas las cuales por efectos de la intemperie se ve asociado con la proliferación de vegetación, y a su vez, la sección de los estribos y aletas en concreto reforzado presentan algunos hormigueros constructivos y contaminación del concreto con un nivel de severidad mínimo. A su vez, la cimentación construida en concreto reforzado es de tipo rectangular cuya condición sobre el terreno es superficial que se encuentra en buenas condiciones de funcionamiento.

Figura 31. Estribo de material mixto (piedra y concreto reforzado) en el pontón sobre la Quebrada Patachorrera.

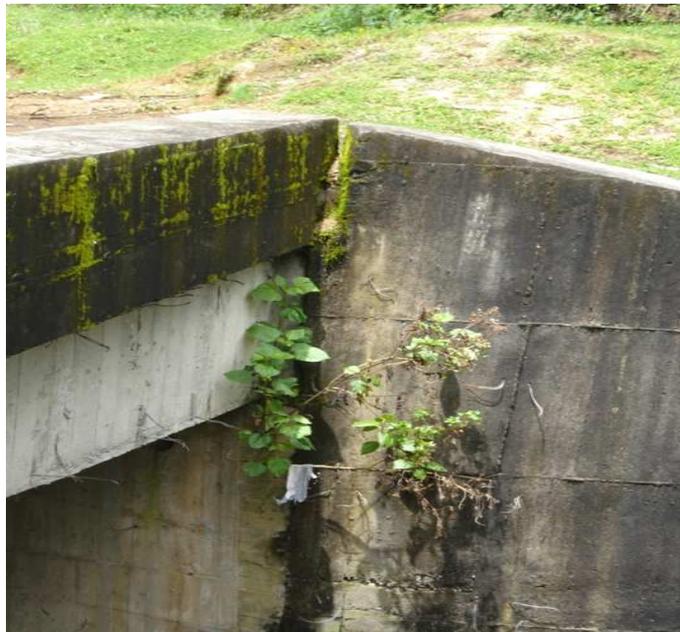
Figura 39. Fisura en la aleta del pontón sobre la Quebrada Panchindo.

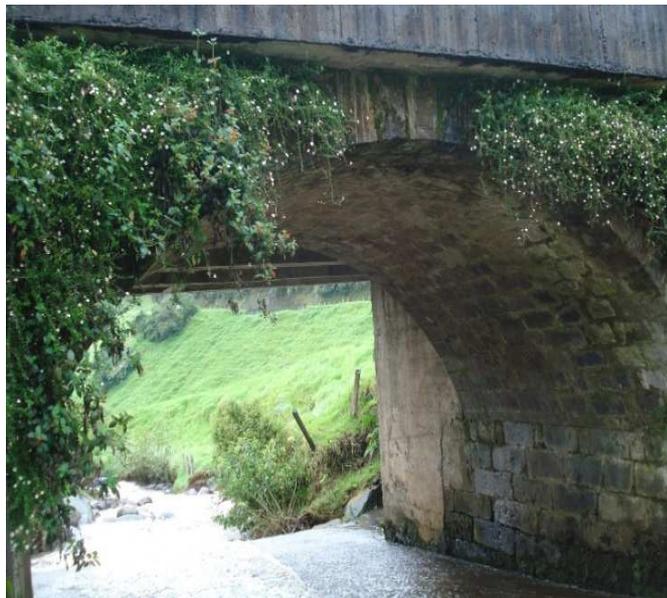
Figura 42. Deterioro de las unidades de mampostería por vegetación del puente sobre el Río El Barranco.

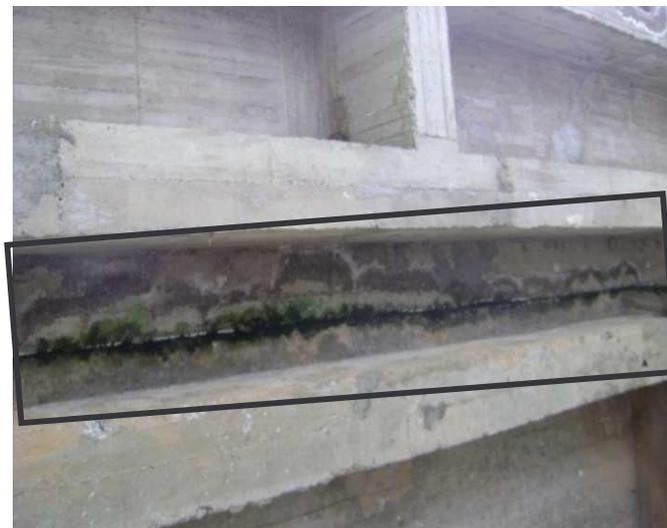
Figura 43. Deterioro del tablero del puente sobre el Río El Barranco.

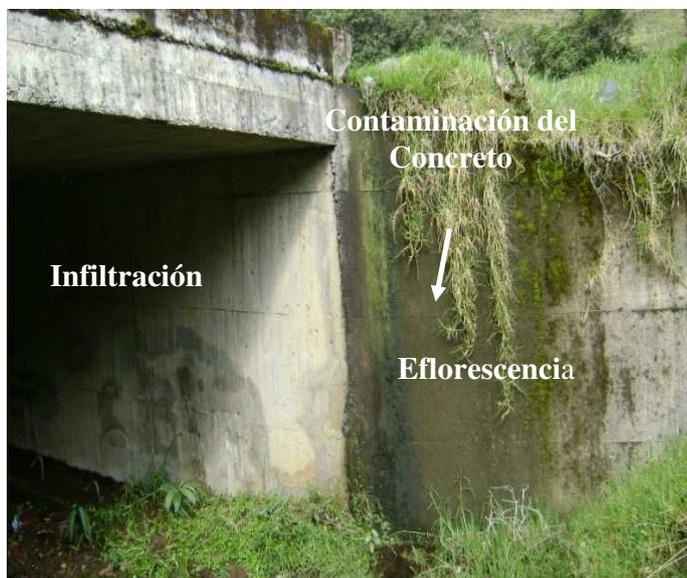
Figura 44. Señales de deterioro en los estribos y aletas del pontón sobre la Quebrada El Silencio.

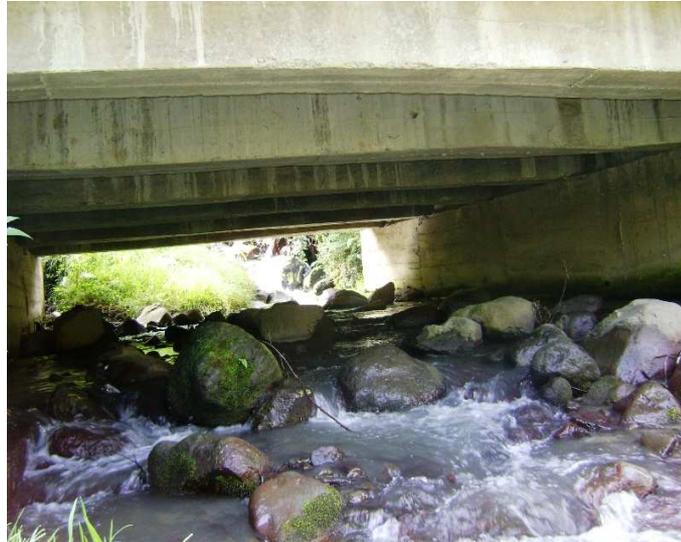
Figura 46. Obstrucción del cauce de la Quebrada Maragato bajo el pontón.

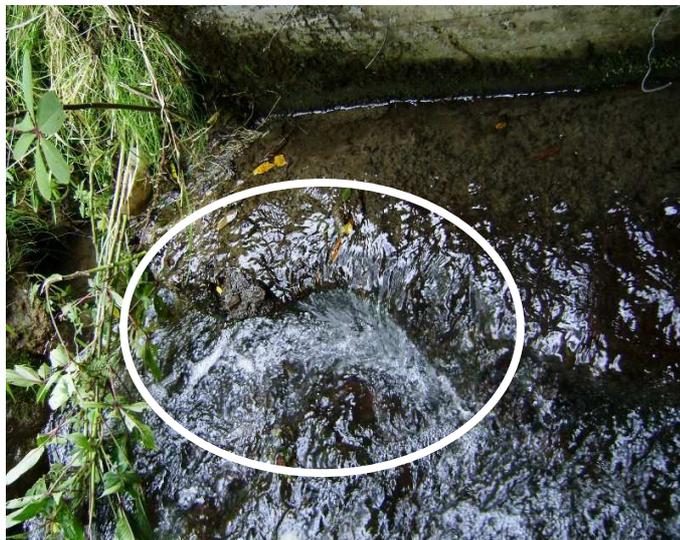
Figura 47. Socavación local de la cimentación del Pontón sobre la Quebrada Maragato.

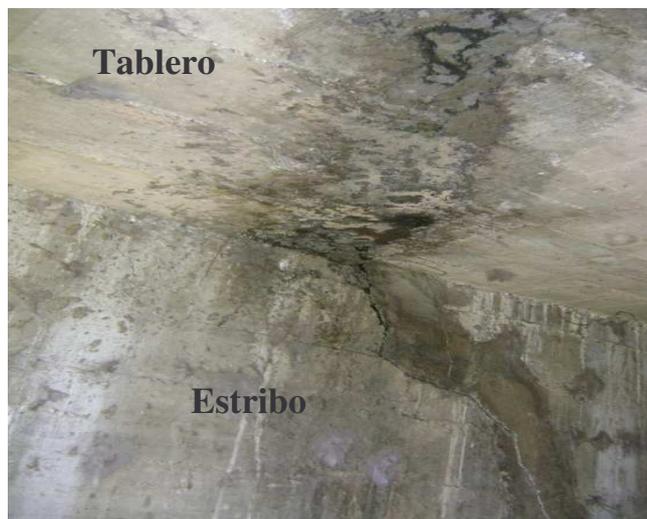
Figura 48. Fisura y eflorescencia en la losa y en el estribo en el pontón sobre la Quebrada Charguayaco.

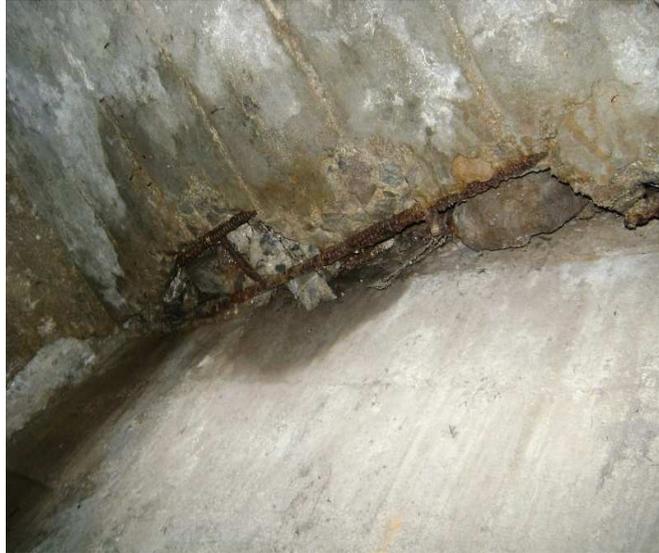
Figura 49. Recubrimiento inadecuado y exposición del acero de refuerzo en el pontón sobre la Quebrada Charguayaco.

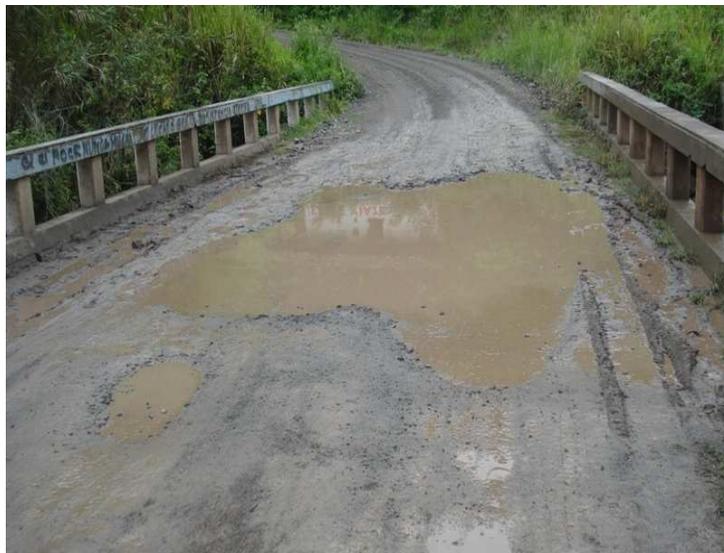
Visualmente no se detectan deformaciones, fisuras y grietas de consideración que comprometan el desempeño físico y funcional de los elementos constitutivos de la subestructura y superestructura del puente, sin embargo, dada la importancia del puente, éste tiene un pobre mantenimiento razón por la cual la superficie de rodadura afirmada presenta un deterioro avanzado manifestado en baches de magnitud considerable tal como se observa en la figura 52, situación que al continuar sin intervención pueden tener afectaciones de tipo estructural por la infiltración del agua que se acumula en estas depresiones puede afectar estructuralmente el puente.

Figura 52. Deterioro superficie de rodadura del puente sobre el Río Guaitara.

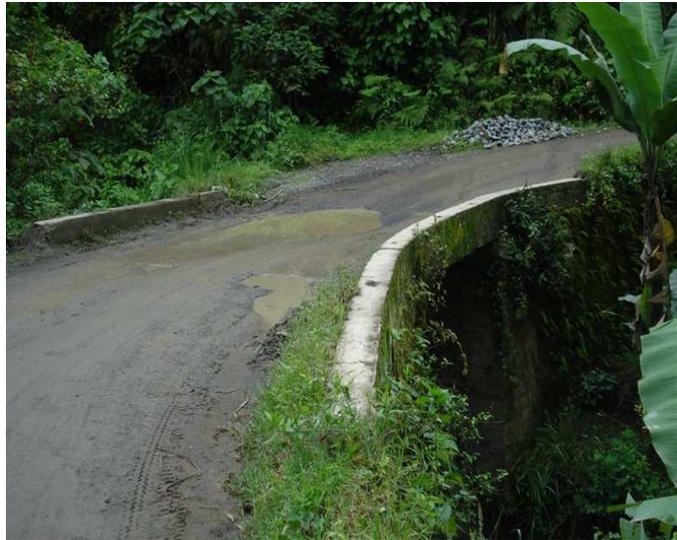
Figura 55. Pontón sobre el tramo vial Linares – San Pedro.

Los estribos y aletas de la subestructura están contruidos en concreto reforzado presentando un avanzado deterioro relacionado con hormigueros de tipo constructivo y con contaminación del concreto asociado con la proliferación de vegetación, que se debe remover en labores de limpieza y mantenimiento. Por su parte, la cimentación esta contruida en concreto reforzado, de localización superficial.

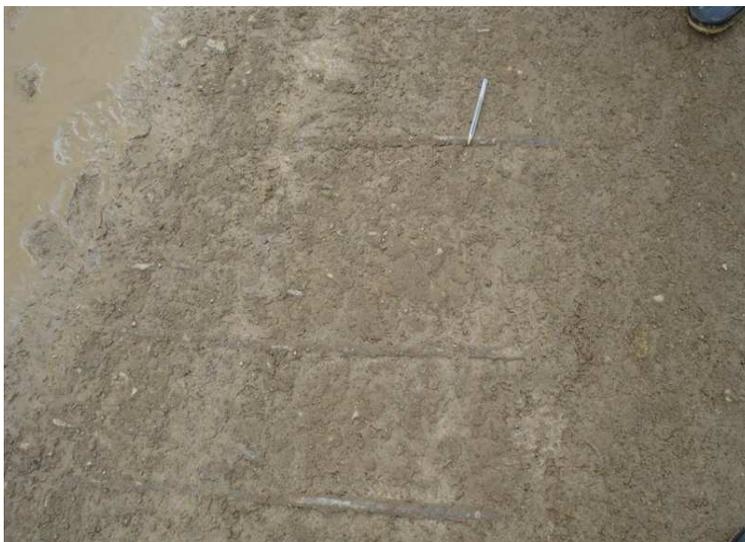
Figura 59. Exposición del refuerzo en la superficie de rodadura.
