**DIAGNÓSTICO Y SOLUCIONES AL ESTADO ACTUAL DE LOS PUENTES  
DE LA RED VIAL SECUNDARIA, SECTOR EL EMPATE – HIGUERONES,  
DEL DEPARTAMENTO DE NARIÑO**

**UNIVERSIDAD DE NARIÑO  
FACULTAD DE INGENIERIA  
ESPECIALIZACION EN INGENIERIA DE CARRETERAS  
SAN JUAN DE PASTO  
2008**

**TRABAJO DE GRADO PRESENTADO COMO REQUISITO PARCIAL PARA  
OPTAR AL TITULO DE ESPECIALISTA EN INGENIERÍA DE CARRETERAS**

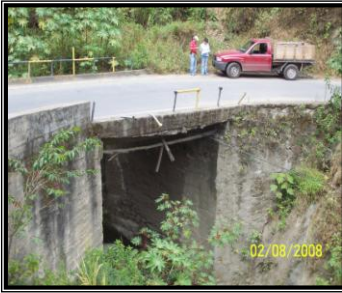
</div> </div>
<b>Departamento:</b>	Nariño																						
<b>Municipio:</b>	San Jose de Alban																						
<b>Referenciación:</b>	K2 + 900																						
<b>Tipo:</b>																							
<b>PUENTE "EL ATILLO"</b>																							
<b>Fotografías No.:</b> 13 - 14 - 15 - 16																							
<b>Descripción fotográfica:</b>																							
Fotografía No. 13:	Localización puente "El Atillo"																						
Fotografía No. 14:	Barandas en acero en mal estado																						
Fotografía No. 15:	Acero de refuerzo expuesto																						
Fotografía No. 16:	Hormiguero en las vigas

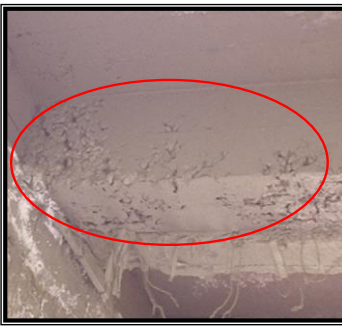
</div> <div style="width: 50%; text-align: center;"> <p>Fotografía No. 16</p>

<table><tr> <td style="padding: 2px;"><b>Departamento:</b></td> <td style="padding: 2px;">Nariño</td> </tr><tr> <td style="padding: 2px;">Fotografía No. 16:</td> <td style="padding: 2px;">Hormiguero en las vigas</td> </tr></table>

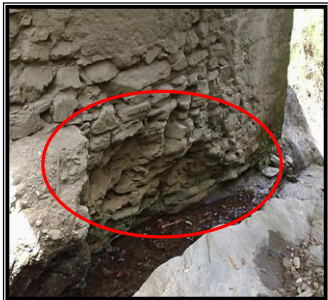
</div> </div>
Departamento:	Nariño																						
Municipio:	San Jose de Alban																						
Referenciacion:	K2 + 900																						
Tipo:																							
<b>PUENTE "EL ATILLO"</b>																							
Fotografias No.:	17 - 18 - 19 - 20																						
<b>Descripción fotográfica:</b>																							
Fotografía No. 17:	se observa socavación en estibo de entrada y mala práctica constructiva																						
Fotografía No. 18:	socavación en estribo de salida																						
Fotografía No. 19:	Acero de refuerzo en vigas expuesto																						
Fotografía No. 20:	Se aprecia la espesa vegetación por la estructura del puente

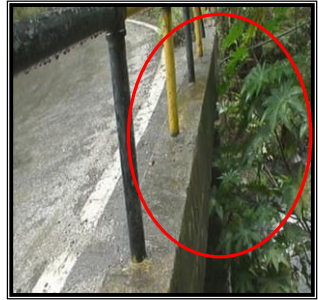
</div> <div style="width: 50%; text-align: center;"> <p style="font-size: x-small;">Fotografía No. 20</p>

<table><tr><td style="font-size: small;">Departamento:</td><td>Nariño</td></tr><tr><td style="font-size: x-small;">Fotografía No. 20:</td><td>Se aprecia la espesa vegetación por la estructura del puente</td></tr></table>

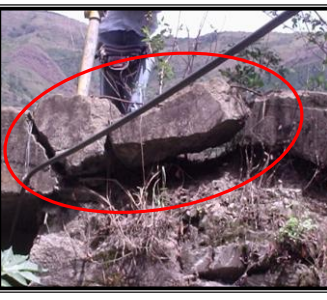
</div> <div style="width: 50%; text-align: center;"> <p style="font-size: x-small;">Fotografía No. 24</p>   </div> </div>
Departamento:	Nariño																						
Municipio:	San Jose de Alban																						
Referenciacion:	K2 + 900																						
Tipo:																							
<b>PUENTE "EL ATILLO"</b>																							
Fotografias No.:	21 - 22 - 23 - 24																						
<b>Descripción fotográfica:</b>																							
Fotografía No. 21:	Bordillo destruido con aceros a la vista																						
Fotografía No. 22:	Aceros a la vista																						
Fotografía No. 23:	bordillo destruido																						
Fotografía No. 24:	Estribo de salida con mala práctica constructiva

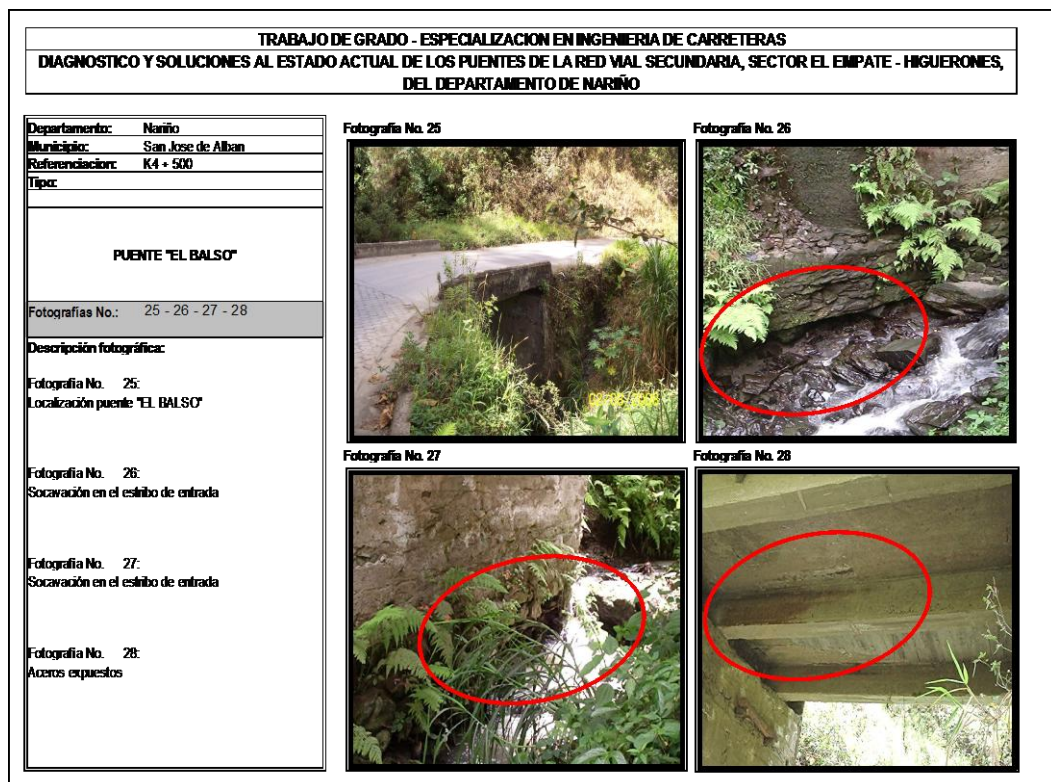
Figura 8. Registro fotográfico puente El Balso

3. Puente El Balso: Ubicado en el K4 + 500, puente en concreto, conformado por un tablero en concreto reforzado, dos vigas principales sin arriostramiento, apoyadas simplemente sobre estribos construidos en concreto ciclópeo. Data de 1946. Presenta socavación en la cimentación del estribo

superior lado izquierdo y derecho, debido a que el cauce está orientado hacia ese sector. El afluente sorteado presenta una conformación rocosa de su lecho, por lo que reorientar el cauce es bastante difícil. Presenta señales de carbonatación en varios sectores del cuerpo de los estribos, el tablero y las vigas principales. En la superestructura, vigas y tablero, se observan oquedades y hormigueros por las cuales queda expuesto el acero de refuerzo. El tablero presenta exposición del acero de refuerzo en un área importante, la cual ha sido sometida a reparación (repello del área), aunque algunas zonas aún siguen desprotegidas. Los bordillos presentan deterioro por fallas producidas por impactos. Algunas paredes de la estructura están contaminadas con el crecimiento de elementos como algas y otros organismos vegetales. No posee cunetas de derrame lateral por lo que las aguas de escorrentía, provenientes de las vías aledañas de acceso al puente, están provocando erosión en los taludes laterales lo que a su vez provoca arrastre de material hacia la fuente hídrica sorteada.

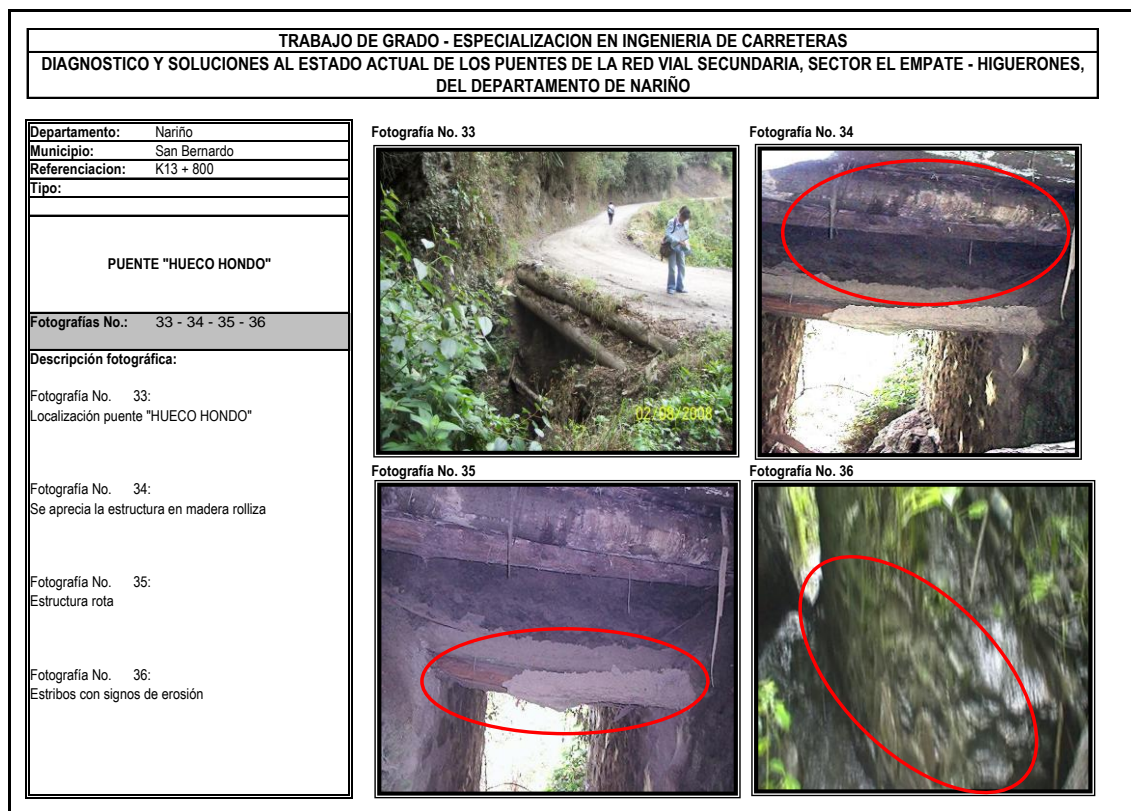
**Figura 10. Registro fotográfico puente Hueco Hondo**

4. Puesto Huelo Hondo: Se ubica en el K13 + 800, y Se trata de una estructura de paso, a manera de puente, conformada por madera rolliza, de diámetro 60 cm. Aproximadamente, que juega el papel de vigas de apoyo, pero sin tablero de estructura alguna. Las vigas de madera se apoyan simplemente sobre estribos construidos en concreto ciclópeo. Data de 1946. El estado actual es crítico. Presenta señales de una pequeña socavación en la cimentación del estribo superior, debido a que el cauce está orientado hacia ese sector. No posee superestructura como tal. Algunas de las vigas de madera rolliza, que conforman esta estructura, están fracturadas y aquellas en buen estado presentan flexionamientos apreciables con el pasar de los vehículos. El puente no posee bordillos, ni barandas, ni estructuras para derrames de aguas de escorrentía. En los taludes laterales se puede observar socavación apreciable con arrastre de material.

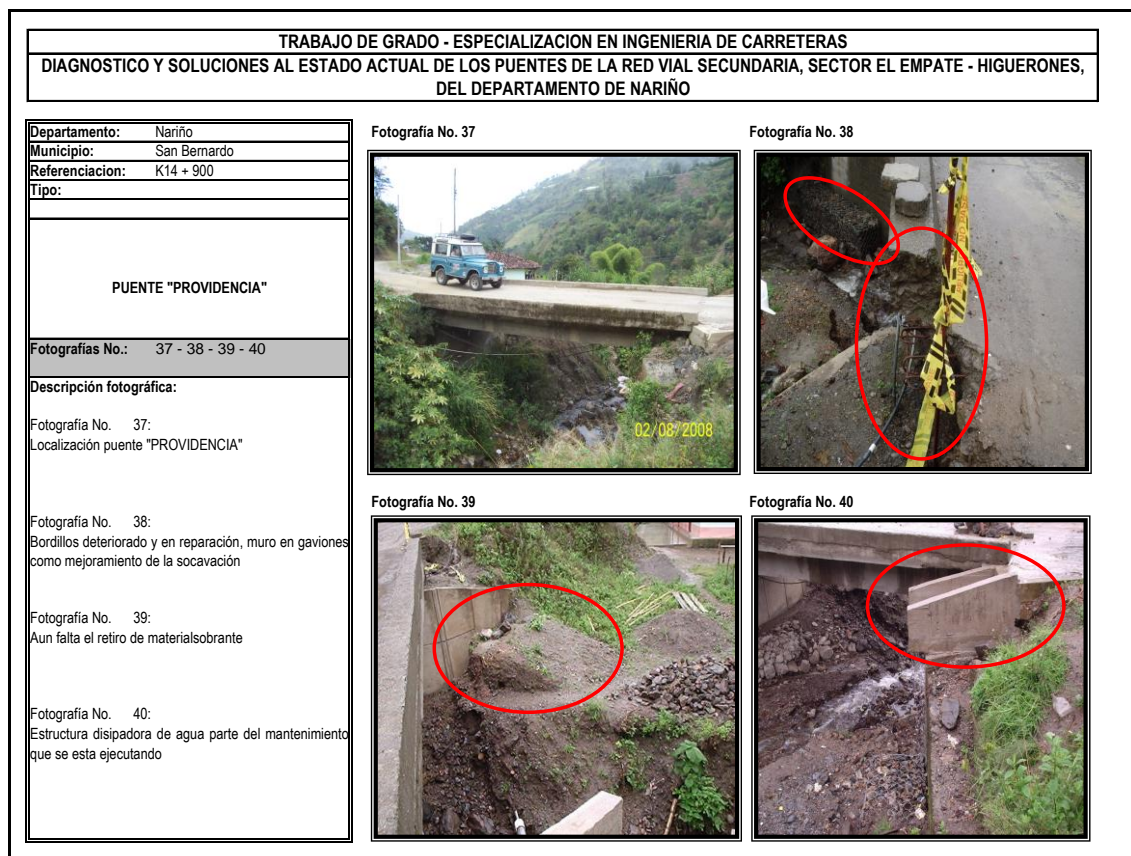
Figura 11. Registro fotográfico puente Providencia

5. Puente Providencia: Situado en el K14 + 900, puente en concreto, conformado por un tablero en concreto reforzado, tres vigas principales sin arriostramiento, apoyadas simplemente sobre estribos construidos en concreto ciclópeo. Data de 1946. Luz libre 10 m. Presenta socavación en la cimentación del estribo superior, hacia su lado izquierdo, debido a que el cauce está orientado hacia ese sector. Sobre el cuerpo de los estribos se puede observar descascamientos apreciables y signos de alta carbonatación. Tanto en el tablero como en las vigas principales se puede observar el acero de refuerzo, el cual, a su vez presenta altos signos de corrosión. En la viga principal izquierda, hacia su extremo inferior, se puede observar una falla apreciable por cortante, con acero de refuerzo expuesto y con indicios de corrosión. El concreto conformante de esta viga se desprende con mucha facilidad. No posee cunetas ni canales de derrame, por lo que existen signos evidentes de socavación de los taludes de entrada, sobretodo de los inferiores. El acceso superior del puente se encuentra pavimentado, por lo que el agua de escorrentía proveniente de este sector, debido a su abundancia, genera socavación tanto en los taludes de entrada como en el lecho del río. No posee junta de expansión entre el pavimento existente y la losa del puente, por lo que el impacto de los vehículos que ingresan han producido el daño de la losa. El bordillo derecho presenta una falla por impacto en su extremo inferior.

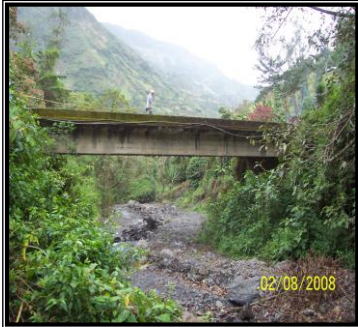
</div> </div>
Departamento:	Nariño																						
Municipio:	San Bernardo																						
Referenciación:	k18 + 800																						
Tipo:																							
<b>PUENTE "CUEVA VIEJA"</b>																							
Fotografías No.:	41 - 42 - 43 - 44																						
<b>Descripción fotográfica:</b>																							
Fotografía No. 41:	Localización puente "CUEVA VIEJA"																						
Fotografía No. 42:	Contaminación vegetal sobre estribo																						
Fotografía No. 43:	Descascaramiento del estribo																						
Fotografía No. 44:	Socavación

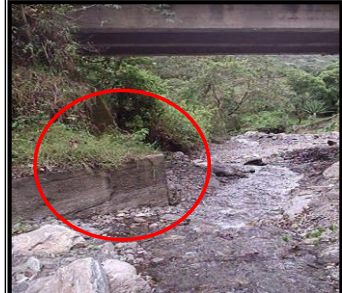
</div> <div style="width: 50%; text-align: center;"> <p>Fotografía No. 44</p>

<table><tr><td style="font-size: small;">Departamento:</td><td>Nariño</td></tr><tr><td style="font-size: small;">Fotografía No. 44:</td><td>Socavación</td></tr></table>

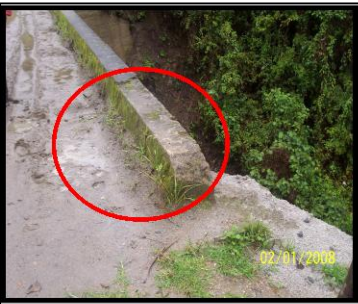
</div> </div>
Departamento:	Nariño																						
Municipio:	San Bernardo																						
Referenciación:	K18 + 400																						
Tipo:																							
<b>PUENTE "CUEVA VIEJA"</b>																							
Fotografías No.:	45 - 46 - 47 - 48																						
<b>Descripción fotográfica:</b>																							
Fotografía No. 45:	Deterioro de bordillos y presencia de barro sobre placa																						
Fotografía No. 46:	Acero de refuerzo expuesto																						
Fotografía No. 47:	Taponamiento del drenaje del puente																						
Fotografía No. 48:	Contaminación por cobertura vegetal en los estibos del puente

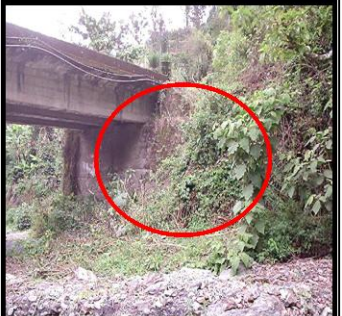
</div> <div style="width: 50%; text-align: center;"> <p>Fotografía No. 48</p>

<table><tr><td style="font-size: small;">Departamento:</td><td>Nariño</td></tr><tr><td style="font-size: small;">Fotografía No. 48:</td><td>Contaminación por cobertura vegetal en los estibos del puente</td></tr></table>

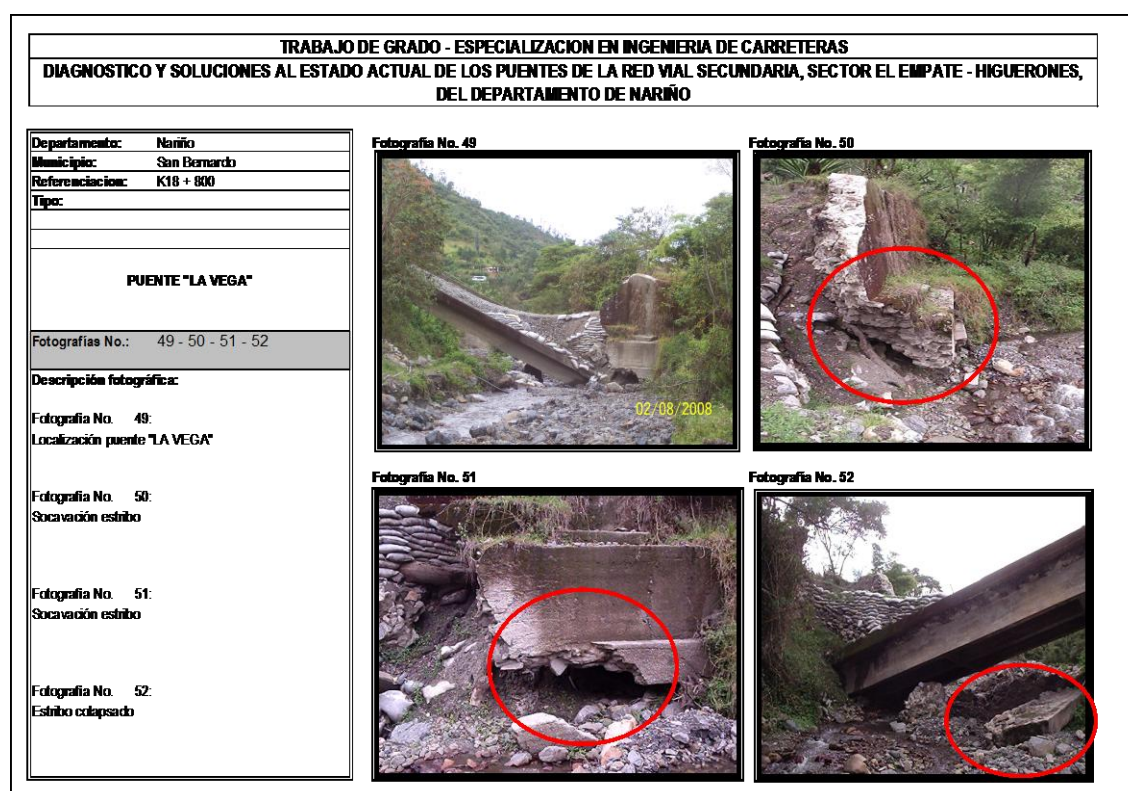
Figura 14. Registro fotográfico puente La Vega

7. Puente La Vega: Se sitúa en el K18 + 800 y en el momento se encuentra colapsado. Este puente colapso en el mes de Abril del año 2008. La causa se determinó por la socavación en la cimentación superior y el consecuente volcamiento de los estribos. De su estructura se puede distinguir una losa en concreto, tres vigas principales con viga central de arriostramiento. La estructura interna de los estribos indica que fueron construidos en concreto ciclópeo, con una baja proporción de cemento. A pesar de que existe una buena cantidad de material de arrastre sobre el afluente sorteado, el mismo se ha acumulado hacia el sector central del puente, reorientando el cauce hacia la cimentación del estribo colapsado.

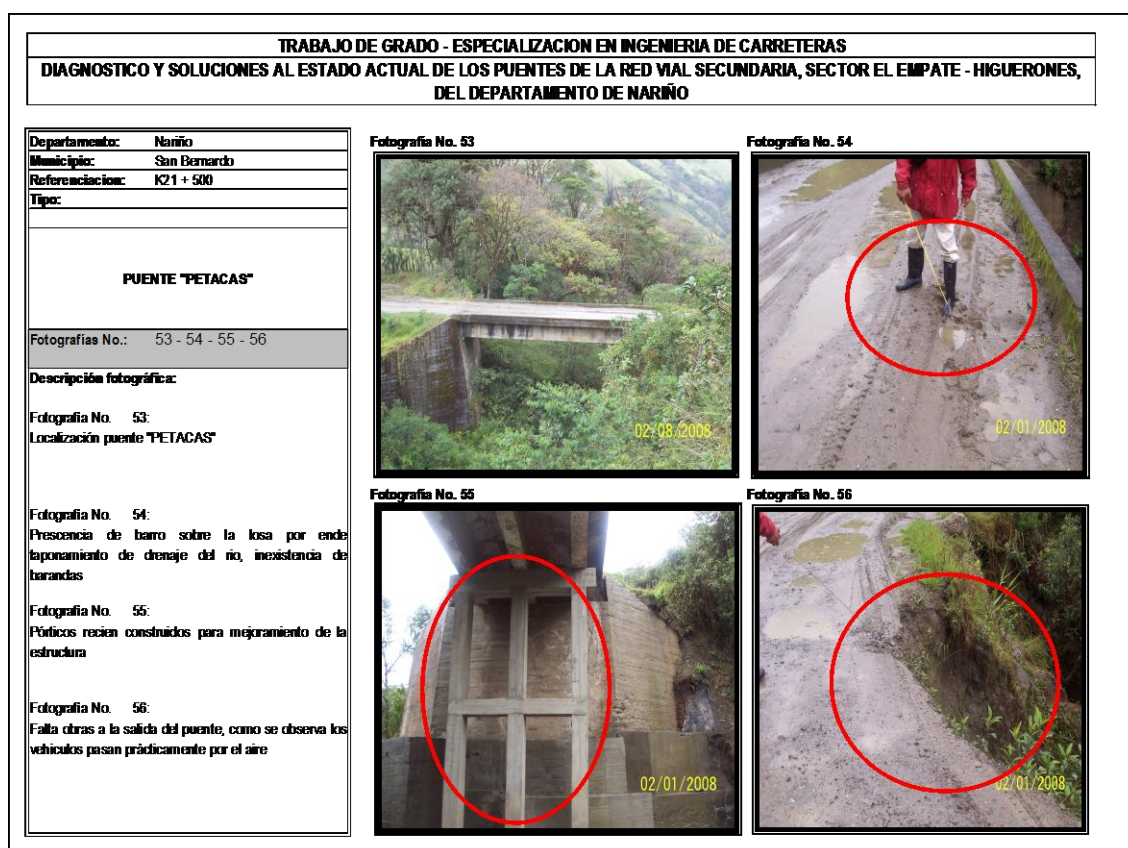
Figura 15. Registro fotográfico puente Petacas

8. Puente Petacas: Situado en el K21 + 500, puente en concreto, conformado por un tablero en concreto reforzado, tres vigas principales con viga central de arriostramiento. Las vigas principales se apoyan simplemente sobre estribos construidos en concreto ciclópeo. La altura de los estribos es considerable pues supera los 8 m. y uno de ellos, el superior, presenta un agrietamiento vertical bastante apreciable a nivel central de su cuerpo. La cimentación de este último estribo presenta una gran socavación, lo que se ve reflejado en el fisuramiento que presenta su cuerpo. Este problema se debe, principalmente a la orientación que presenta el cauce del afluente, la misma que a su vez se presenta por la presencia de rocas de gran tamaño que impiden el correr del agua por el sector central del puente. Esta situación no es reciente, prueba de ello es el sistema aporricado que se ha construido sobre el estribo superior con el fin de brindar sustento a la estructura principal del puente, sin embargo, dicha estructura esta cimentada sobre la zarpa del

cimiento socavado. Por otro lado, los estribos y sus aletas presentan una notable contaminación con materia vegetal, ramas y arbustos. De igual manera sucede con los bordillos y gran parte de la zona lateral del tablero. En el cuerpo del estribo fisurado puede distinguirse señales de carbonatación. Los tubos de drenaje están taponados y no poseen la longitud suficiente. Al no poseer cunetas y canales de derrame lateral, las aguas de escorrentía, provenientes de las vías aledañas de acceso al puente, están provocando la erosión de los taludes laterales, lo cual está acrecentando el problema de la socavación, debido al material de arrastre de aquí proveniente. La estructura del puente como tal se encuentra en buen estado. Posee bordillos en concreto reforzado, pero hay ausencia de baranda y señalización.

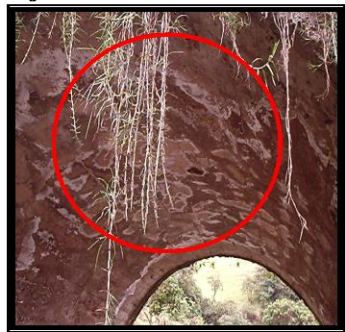
Figura 16. Registro fotográfico puente Jalisco

9. Puente Jalisco: Puente en bóveda de concreto, situado en el K32 + 100 Construido en su totalidad en concreto ciclópeo. Luz libre 6 m. Presenta signos de socavación hacia el lado derecho del estribo superior, debida, principalmente, a la orientación del cauce hacia este sitio. La estructura de bóveda que conforma el cuerpo del puente presenta altos signos de carbonatación, no así las paredes laterales de los estribos. Estas últimas presentan alta contaminación de material vegetal orgánico y ramas. Existe alta presencia de material de arrastre en los taludes laterales del puente debido a la carencia de cunetas y canales de derrame, sobre todo en los taludes del lado izquierdo. El puente no posee estructuras de drenaje, ni bordillos, ni baranda de ningún tipo. En la cimentación del estribo superior lado derecho se puede

observar el concreto expuesto y gran parte de los agregados, conformantes del mismo, a la vista.

<b>Fotografía No. 58:</b> Material sedimentado	<b>Fotografía No. 59:</b> Socavación estribo de salida	<b>Fotografía No. 60:</b> Contaminación (carbonatación)

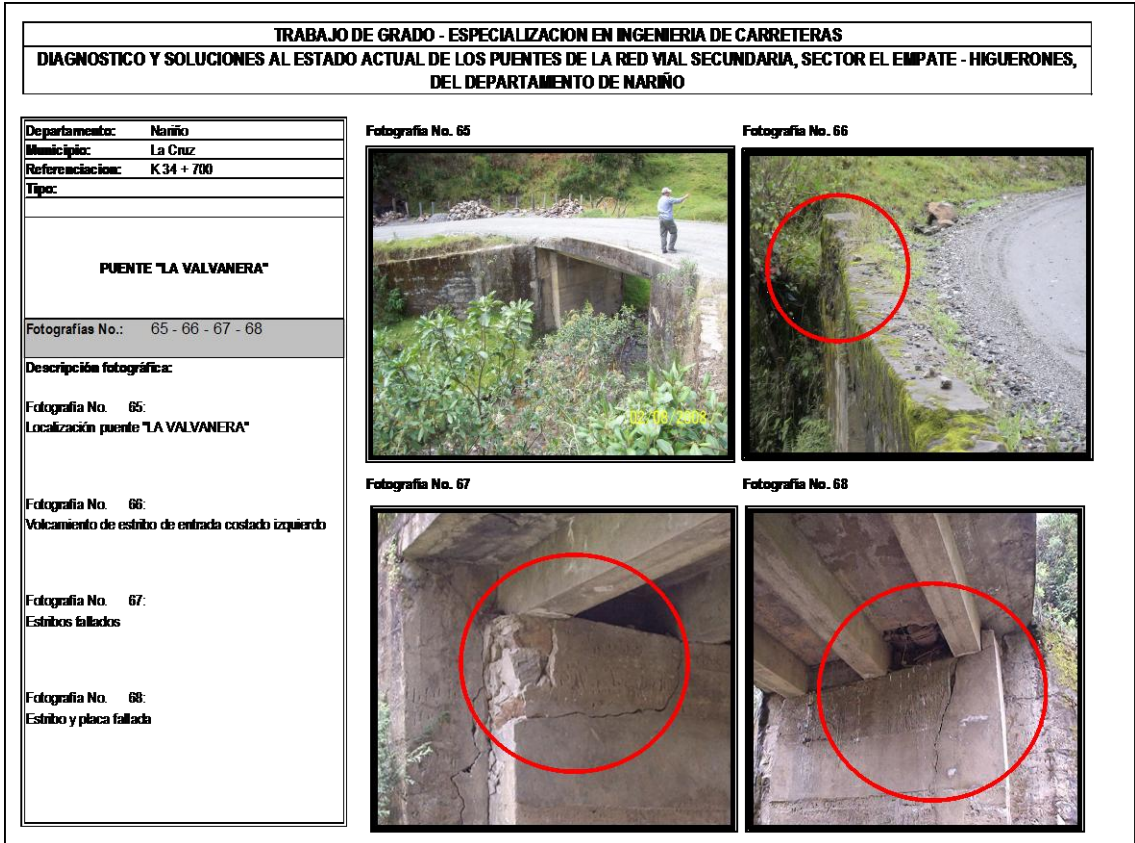
Figura 18. Registro fotográfico puente La Valvanera

10. Puente La Valvanera: Situado en el K34 + 700, puente en concreto, conformado por un tablero en concreto reforzado. Ha sido sometido a proceso de reconstrucción en el cual se adosaron tres vigas nuevas al tablero existente apoyadas simplemente sobre estribos en concreto ciclópeo. Presenta fisuraciones verticales en los dos estribos en los sectores de apoyo de las vigas, además de una falla prominente en el tablero. Las fisuraciones de los estribos provienen de causas diferentes a la socavación, pues no existe signo de la misma en ningún punto de la cimentación, salvo una menor en el cuerpo del estribo inferior. Estas fisuras se presentan, ante todo, en el punto de apoyo de las vigas con el estribo. Se pueden observar piedras de gran tamaño haciendo parte de la estructura, señalando la mala práctica constructiva. El tablero del puente presenta un sector demolido totalmente el cual ha tratado de remediarse con la colocación de algunas barras de refuerzo y sobretamaños a fin de obstruir el hueco generado. No posee cunetas ni canales de derrame lo que genera material de arrastre en los taludes laterales sobre todo en el lado izquierdo. El puente no posee tubos para el drenaje de aguas superficiales.

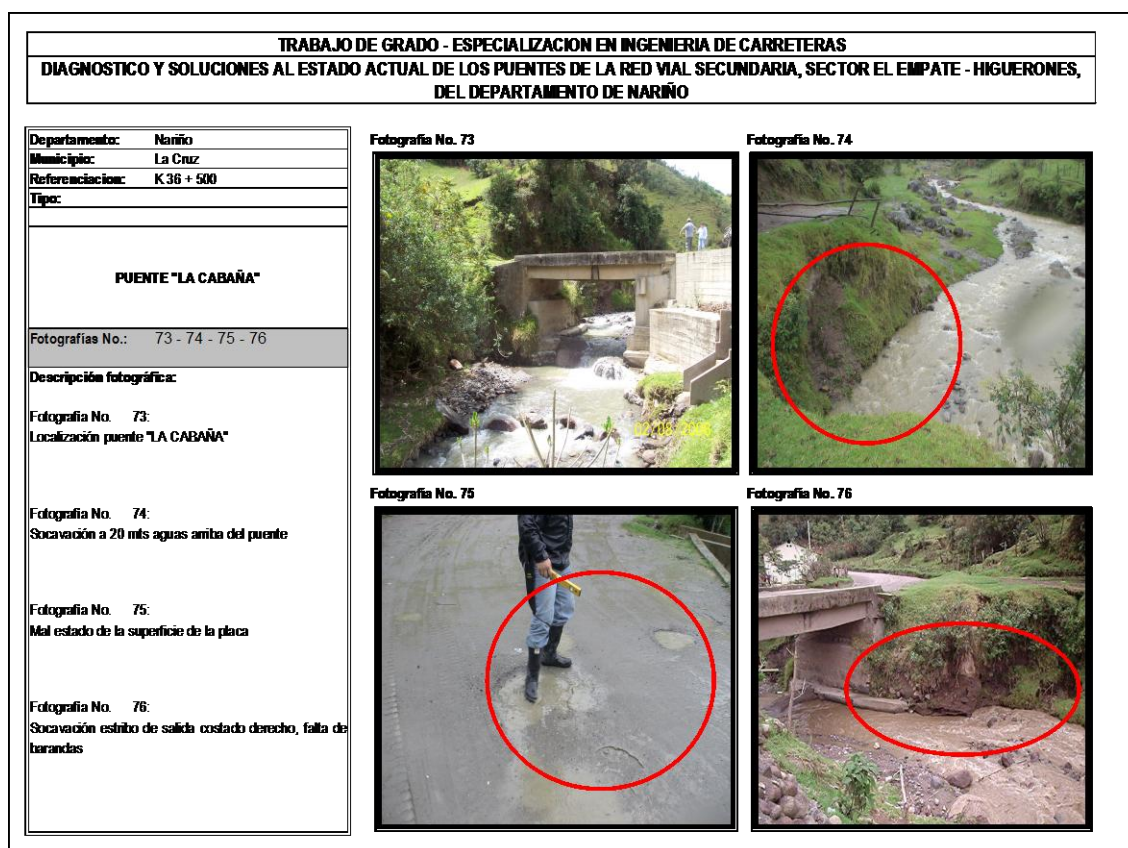
Figura 20. Registro fotográfico puente La Cabaña

11. Puente La Cabaña: se sitúa en el K36 + 500, puente en concreto, conformado por un tablero en concreto reforzado, tres vigas principales con viga central de arriostramiento. Las vigas principales se apoyan simplemente sobre estribos construidos en concreto ciclópeo. Fué sometido a proceso de reconstrucción en el año 2007, en el cual se ha construido un sistema aporcado adosado al estribo inferior existente que sirve de apoyo a toda la estructura inferior del puente. Además se han construido obras de alivio y recalces en las cimentaciones. Hay signos importantes de socavación en el estribo superior ya que el cauce está dirigido a este sector. Dicha socavación ha producido la exposición de los agregados conformantes del concreto de la cimentación. Aguas arriba del estribo superior existe una importante área socavada, la cual está afectando de manera importante la cimentación de dicho estribo, sobre todo por el redireccionamiento que genera sobre la corriente de agua y, además, por el arrastre de materiales producto de esta socavación. Los tubos de drenaje no poseen la suficiente longitud, lo que produce el derrame de aguas superficiales sobre la estructura del puente.

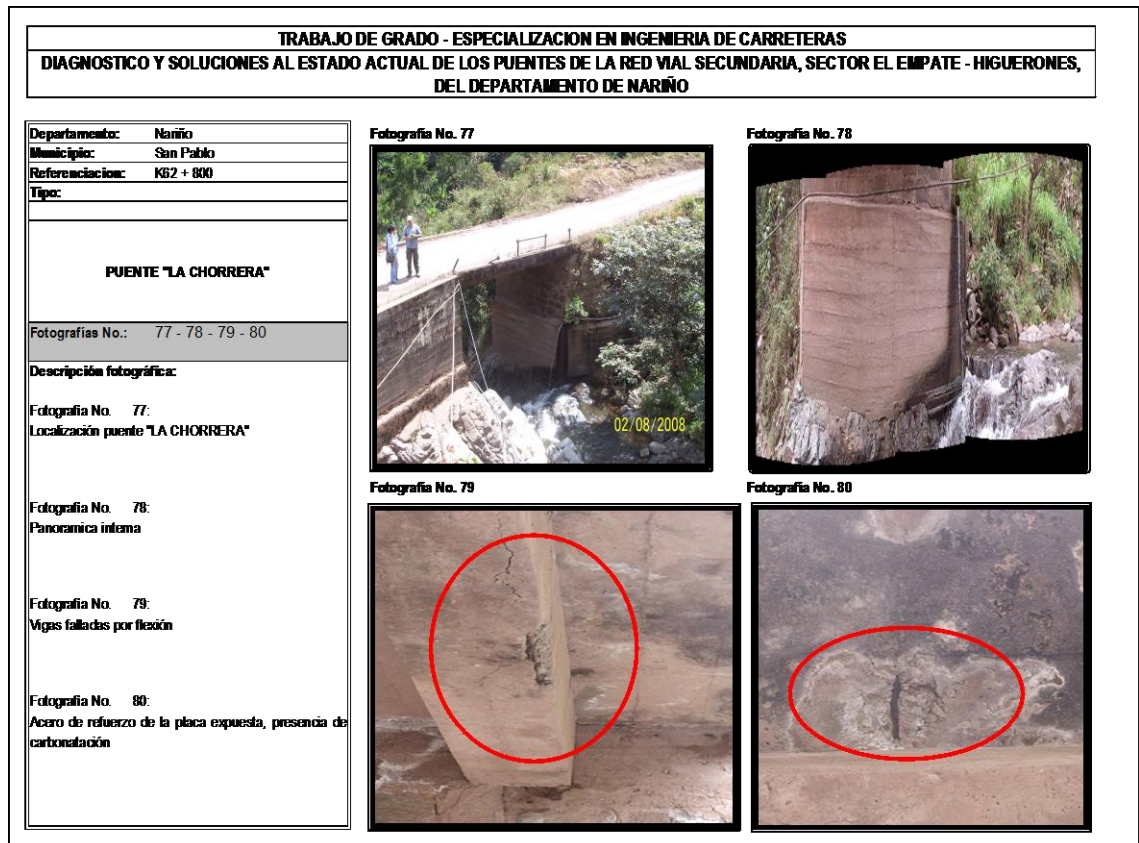
Figura 21. Registro fotográfico puente La Chorrera

12. Puente La Chorrera: Situado en el K62 + 800, puente en concreto, conformado por un tablero en concreto reforzado, tres vigas principales sin arriostramiento, apoyadas simplemente sobre estribos construidos en concreto ciclópeo. Data de 1946. Luz libre 6 m. Posee altos signos de carbonatación tanto en el tablero como en las vigas principales. En muchos sectores de esta

estructura se puede observar el acero expuesto y predispuesto a una futura corrosión. La viga central presenta fisuras longitudinales indicadoras de una falla por flexión en el elemento estructural. No existe socavación en la cimentación debido al excelente suelo de fundación del puente. No posee tubos de drenaje lo que provoca que el agua se deslice sobre el cuerpo del tablero. El cuerpo de los estribos poseen baja contaminación con material orgánico, pero se hace necesaria su limpieza. La baranda metálica se encuentra totalmente deteriorada, corroída y con varios de sus elementos inexistentes.
