**APOYO TÉCNICO EN LA INTERVENTORÍA DEL PROYECTO “PAVIMENTO  
RÍGIDO DE LA VÍA OSPINA – PUENTE CUALANQUIZÁN DEL K0+00 AL K2 +  
400 DEL MUNICIPIO DE OSPINA DEPARTAMENTO DE NARIÑO”.**

**UNIVERSIDAD DE NARIÑO  
FACULTAD DE INGENIERÍA  
PROGRAMA DE INGENIERÍA CIVIL  
SAN JUAN DE PASTO  
2015**

Trabajo de grado presentado como requisito parcial para optar al  
título de ingeniero civil.

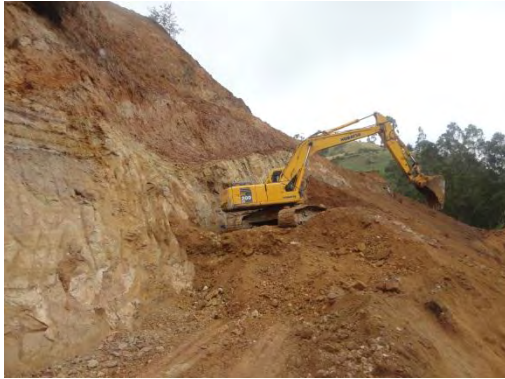
**Figura 10. Corte por terrazas**

En la abscisa k2+900, terminando el corte de ampliación, se presentaron unas grietas en la parte superior del corte, con amenaza de derrumbe inminente, por lo cual se hizo obligatorio un corte en la parte superior de estas, haciéndose necesario un corte de talud por terrazas (Figura 10), con una altura de 50 m aproximadamente y disparando la cantidad que inicialmente se tenía proyectada. El desarrollo de esta actividad, se estuvo chequeando constantemente por la comisión topográfica de interventoría (figura 11), para garantizar que el corte de la ampliación fuera el estrictamente necesario, y evitar sobrecostos tanto en actividades de corte para ampliación, como en el desalojo del material producto de estas excavaciones.

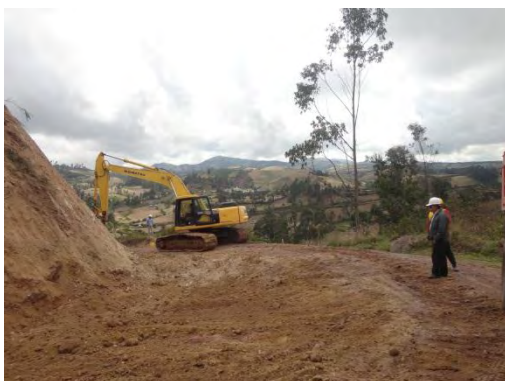
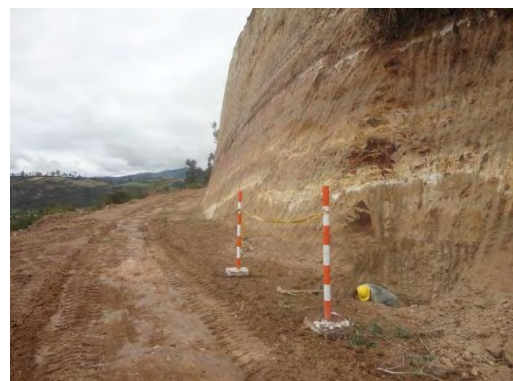
**Figura 12. Ampliación de calzada**

**Actividades realizadas:** En compañía del equipo de topografía se verificó el alineamiento, perfil y secciones de las áreas excavadas (figura 12 y 13); se midió los volúmenes de trabajo ejecutado por el constructor al realizar las excavaciones; se vigiló que el constructor deje limpia la zona de trabajo y desaloje los materiales sobrantes de acuerdo con el plan de manejo ambiental.

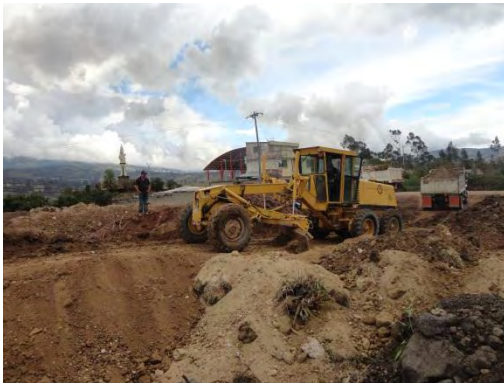
**Figura 19. Disposición de botadero**

**1.1.6 Acondicionamiento de botadero.** Consistió en el acomodo y disposición final de los materiales proveniente de la excavación y/o demolición, atendiendo todas las normas y disposiciones ambientales. El acondicionamiento de este material en tiempo de lluvia se hizo con una retroexcavadora de oruga cat 312 C, y en tiempo relativamente seco con una motoniveladora cat, (Figura 19). Se puntualiza que el uso de la maquinaria era exclusivamente en temporada de lluvia moderada, y una vez acumulado un volumen considerable de material (Figura 20).

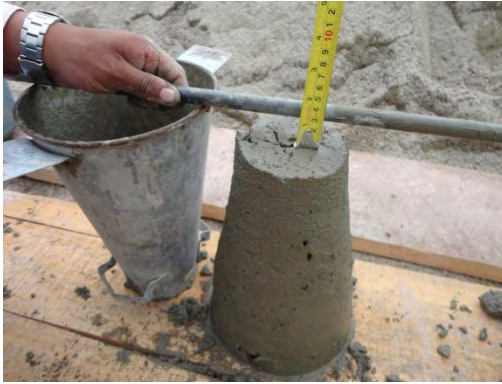
**Figura 46. Prueba de asentamiento**

La ejecución de esta actividad, se estuvo controlando permanentemente, la cual antes de iniciar y durante su ejecución se hizo la prueba de asentamiento (figura 46), para determinar la cantidad adecuada de agua de amasado, trabajando con

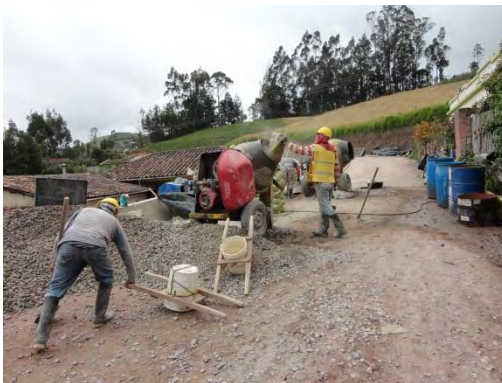
**Figura 63. Producción concreto manual**

El sistema de producción de concreto se hizo de dos maneras, una producción manual (figura 63) con dos mezcladora de un saco de cemento de capacidad cada una, y otra con una semiplanta productora de concreto (figura 64) con dosificación digital por peso de los agregados. La fundición de la placa se inicia con la producción manual de concreto, debido a que la calibración de la semiplanta presenta retrasos, así como también sufrió algunos daños en su estructura.

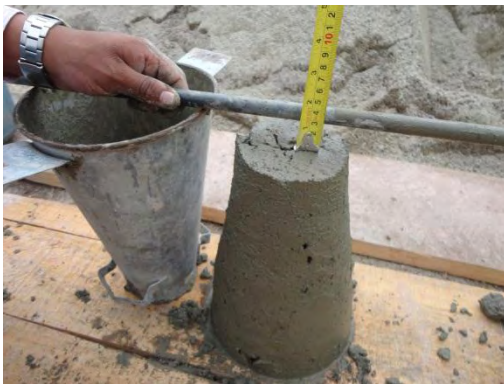
**Figura 78. Prueba asentamiento placa**

El control de calidad, se hizo en primera instancia con el control del agua de mezclado, para lo cual la prueba de asentamiento, oscila entre 1 y 2 pulgadas (figura 78); se tomó muestras constantemente del sitio de vaciado 3 o 6 vigas (figura 79), dependiendo del rendimiento para su posterior rotura en laboratorio, determinando así su módulo de rotura (Ver anexo H). Al igual que en los muros de contención, se hizo la recomendación de tamizar la arena, ya que de no hacerlo esta podría bajar considerablemente la resistencia del concreto (figura 80)
