ASISTENCIA TÉCNICA A LA INTERVENTORÍA EN LA EJECUCIÓN DE OBRAS DE PAVIMENTACIÓN DE VÍAS URBANAS EN LA COMUNA 4, BARRIOS EL ROSARIO Y EL TRIUNFO, Y EN VÍAS INTERNAS CENTRO DE DIAGNÓSTICO AUTOMOTOR VÍA EMPOPASTO MIJITAYO – ALCALDÍA MUNICIPAL DE PASTO, EN EL PROGRAMA MALLA VIAL Y MOVILIDAD URBANA DEL DEPARTAMENTO ADMINISTRATIVO DE INFRAESTRUCTURA MUNICIPAL

FREDY ANTONIO CASTILLO BOLAÑOS

UNIVERSIDAD DE NARIÑO
FACULTAD DE INGENIERÍA
DEPARTAMENTO DE INGENIERÍA CIVIL
SAN JUAN DE PASTO
MARZO DE 2009

Trabajo de grado presentado como requisito parcial
para optar el título de Ingeniero Civil

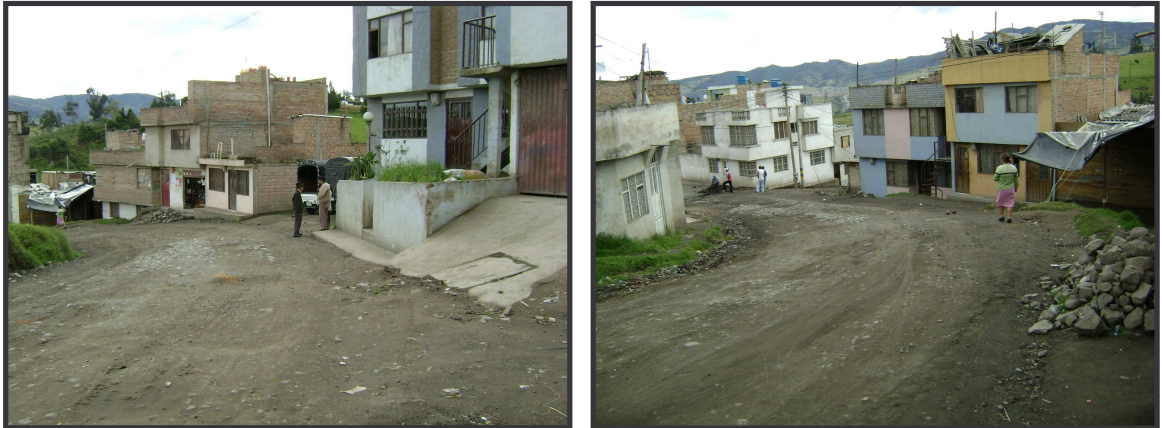
FIGURA 1. Estado inicial de la obra barrio El Rosario.

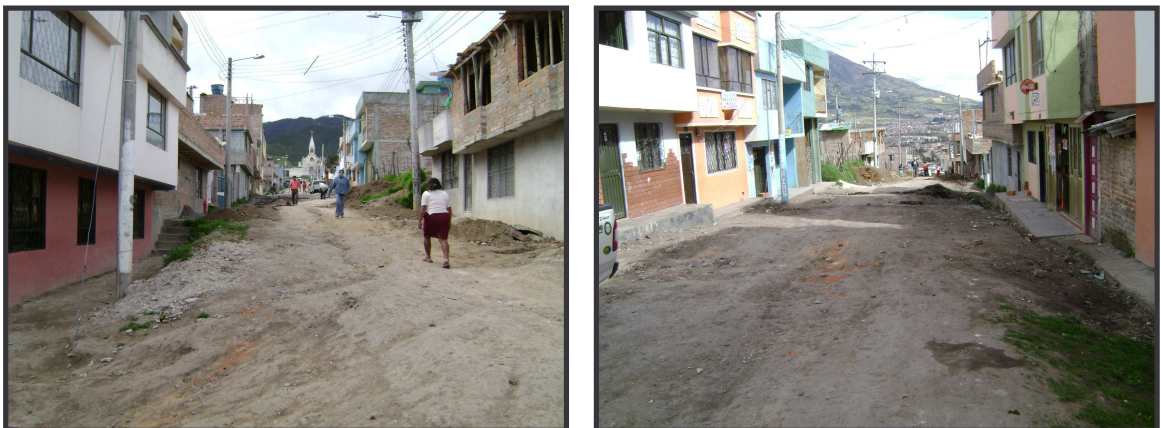
DESCRIPCIÓN: el proyecto consiste en la construcción de un pavimento en concreto rígido de 140 m de longitud con un ancho de la vía de 6,3 m; la estructura está conformada por una base granular de 0,25 m de espesor y placa en concreto rígido de 0,18 m, con resistencia a la compresión mayor a 3000 psi. Se construirá también los respectivos bordillos en concreto de 2500 psi con 0,15 metros de alto y 0,15 metros de espesor en su parte inferior y 0,10 metros en su parte superior; se hará también el realce de cámaras de alcantarillado hasta el nivel de la placa de pavimento y sumideros convencionales tipo Empopasto. La figura 25 muestra el estado de la vía a intervenir.

FIGURA 25. Estado inicial de la obra barrio El Triunfo.

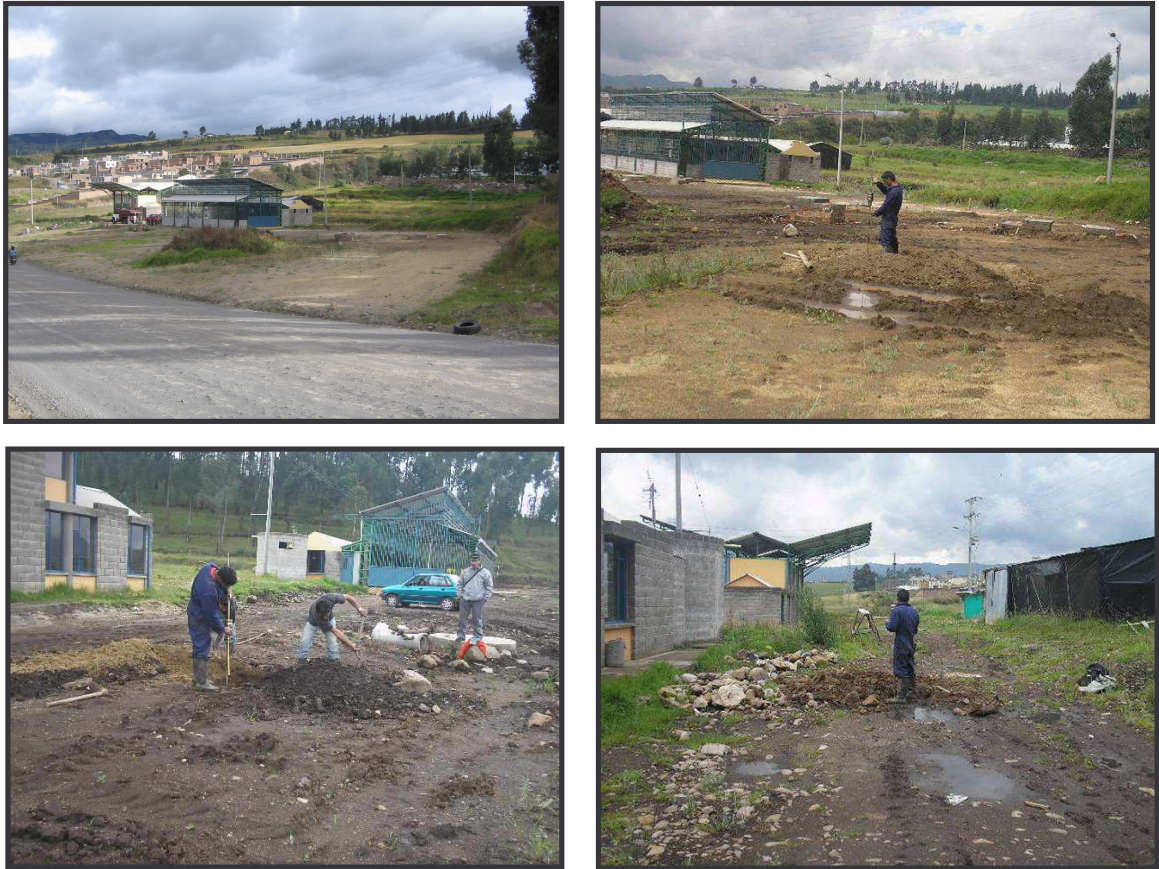
La figura 46 muestra el estado inicial de la obra.

FIGURA 46. Estado inicial de la obra CEDAP.

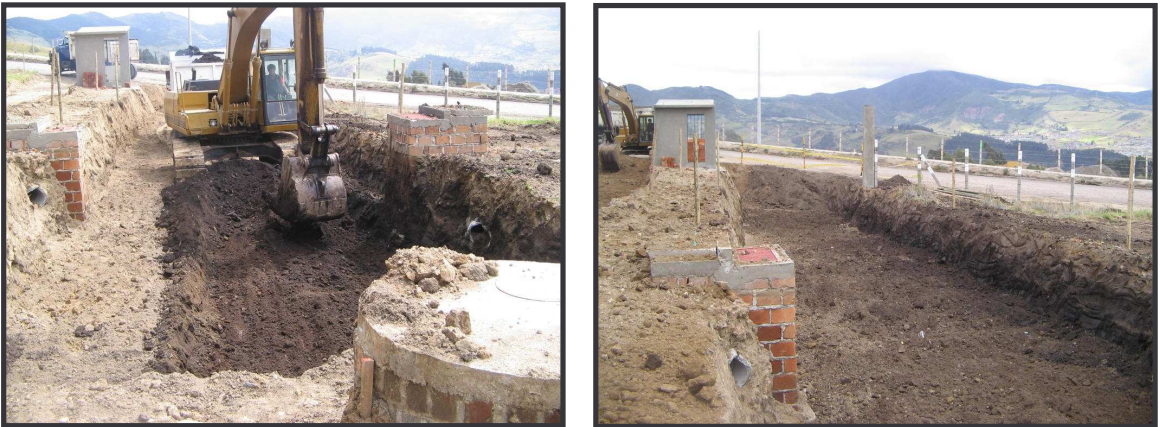
El día viernes 31 de agosto se continúa con las excavaciones. Al llegar a la profundidad de 1 m por debajo de la cota de pavimento en la vía 2 entre abscisas K0+000 y K0+042 se observa la presencia de limo, por lo que se solicita el concepto de la Ing. Hilda Maigual, quien recomienda que se debe retirar este material, por lo que se debe excavar hasta encontrar un material de mejores condiciones aproximadamente a unos 60 – 80 cm. por debajo del nivel en el que se encuentra. Se continúa con la excavación y se encuentra un cambio de material a una profundidad de 1,8 m por debajo de la cota de pavimento (figura 52).

FIGURA 52. Excavación hasta 1,8 m de profundidad, vía 2.

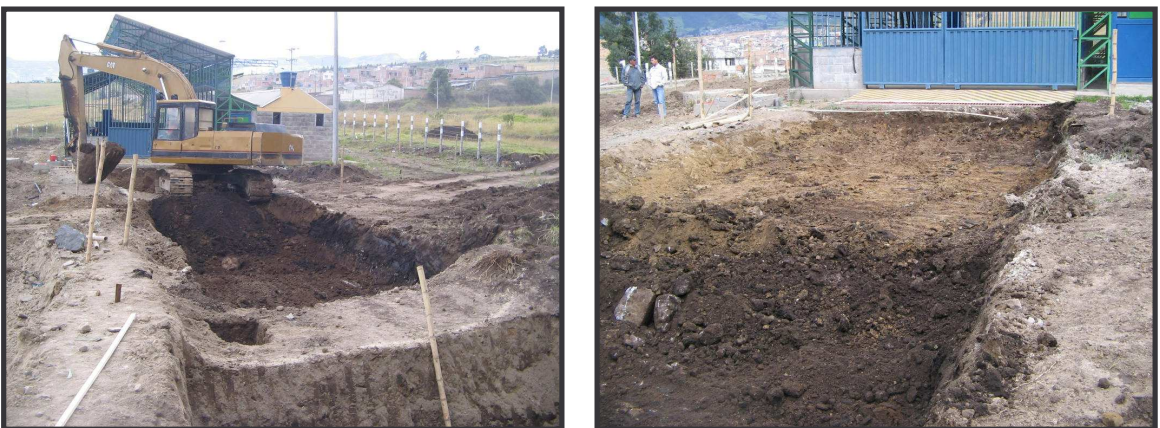
El día sábado 1 de septiembre se continúa con la excavación mecánica en la vía 3 y se encuentra material limo orgánico entre las abscisas K0+000 hasta K0+022, se sugiere por parte de Interventoría excavar hasta encontrar un mejor material. Se sigue la excavación y se encuentra un cambio de material a una profundidad de 1,2 m por debajo de la cota de pavimento (figura 53).

FIGURA 53. Excavación hasta 1,2 m de profundidad, vía 3.

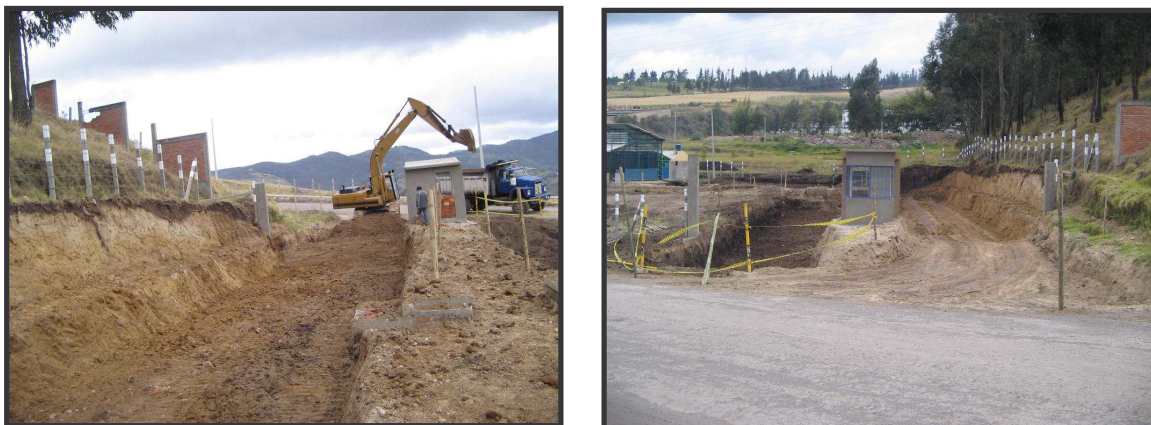
este tramo (figura 56). Se observó que no estaba afectada la totalidad del ancho de la vía 1 con este material sino en promedio 4 m a la izquierda de la vía 1, pero se tenía que retirar el material y dejar nivelada la vía por lo que se excavó hasta una profundidad de 1,2 m a partir de la cota de pavimento.

FIGURA 56. Excavación mecánica en vía 1, paralela a la vía 2.

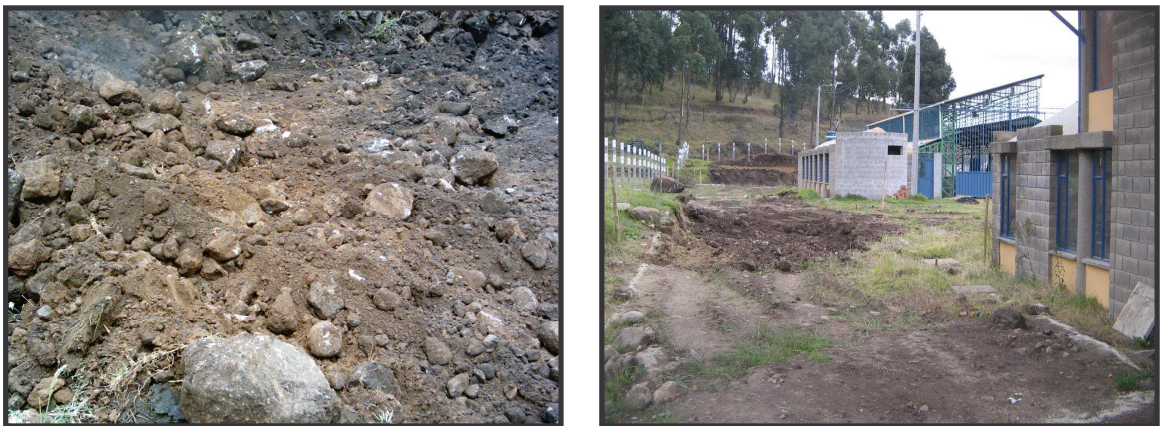
Se inicia trabajos de excavación mecánica en la vía 1 entre abscisas K0+080 y K0+165, donde se encuentra conglomerado (figura 58) y dificulta la excavación, y a más profundidad se mira rocas muy grandes que impiden este trabajo con la retroexcavadora. Por lo tanto Interventoría determina hacer un cajeo de 0,2 m y no el de 0,5 que estaba presupuestado inicialmente. Este cambio obliga a un rediseño de la estructura del pavimento en este sector, ya que se estaría suprimiendo la capa de subbase.

FIGURA 58. Conglomerado y roca en la vía 1 que dificulta la excavación mecánica.

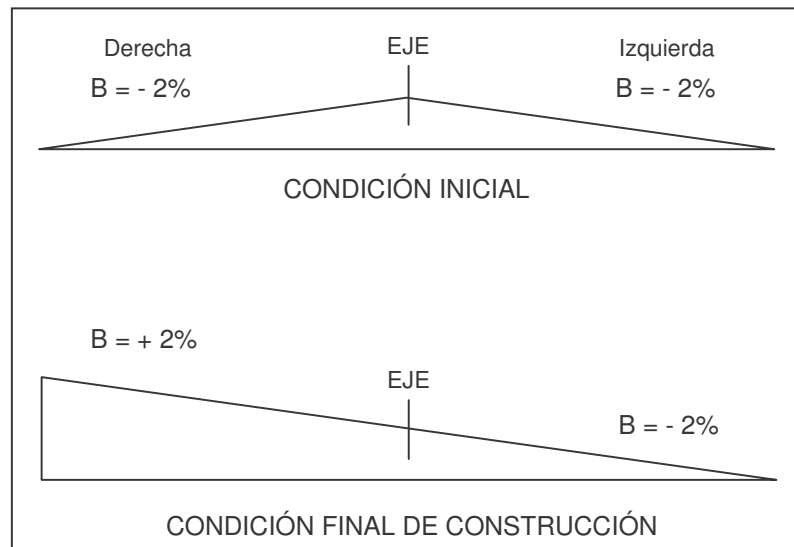
FIGURA 77. Cambio de sección transversal en tramo de vía 3.

Se autoriza por parte de Interventoría, hacer un cambio en la sección transversal en la vía 3, que consiste en quitar el bombeo de 2% entre K0+000 y K0+034, en los primeros 20 metros lineales de vía (entre K0+000 y K0+020) se debe hacer un peralte así: en la cuneta derecha + 2% y en la cuneta izquierda - 2% (figura 77), con el fin de que el agua lluvia se evacue en la cuneta derecha de la vía 2. a partir de K0+020 hasta K0+034 se dejará sin bombeo, aprovechando la pendiente de la vía en este tramo (P = 2%) para que el agua lluvia se evacue por una rejilla construida antes de ejecutar este proyecto.

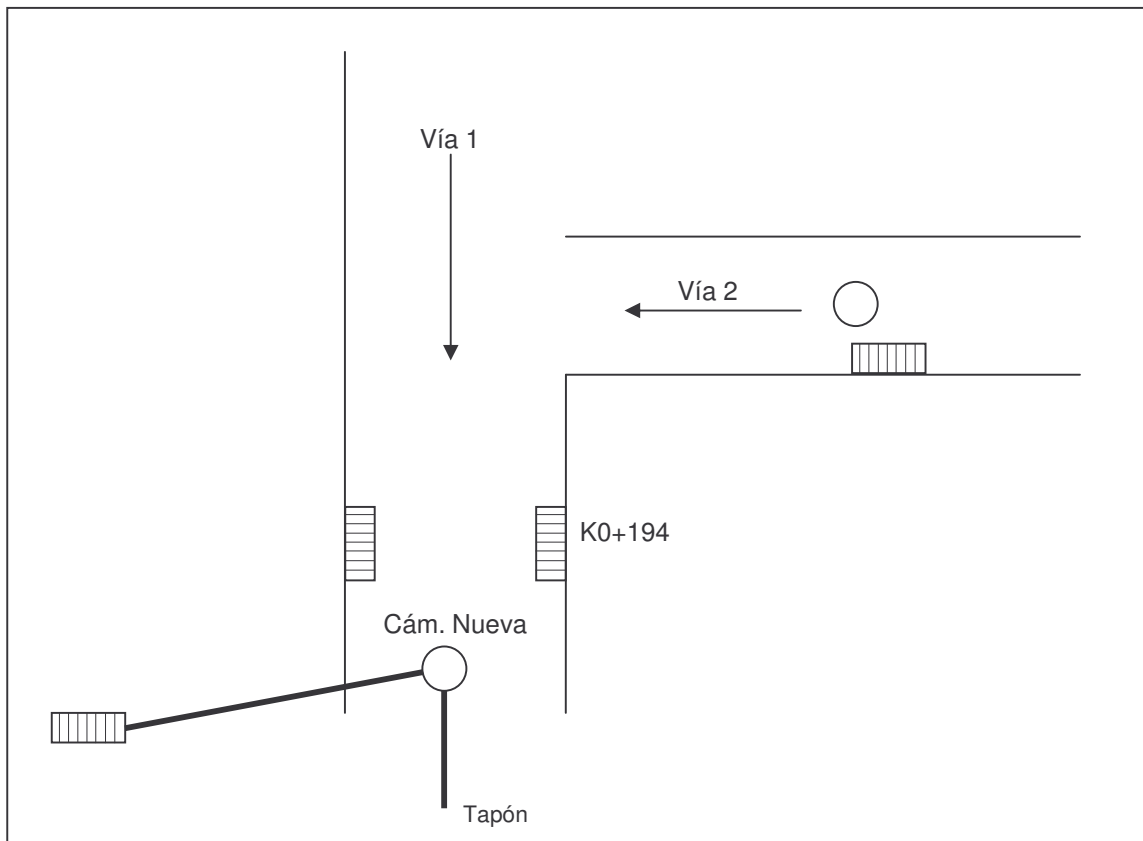
FIGURA 80. Ubicación de nueva cámara en la vía 1.

- Construcción de alcantarillado sanitario, profundizando desde K0+115.
 - Construcción de alcantarillado sanitario, profundizando desde K0+149 y haciendo recubrimiento de tubería en el tramo K0+115 hasta K0+149.

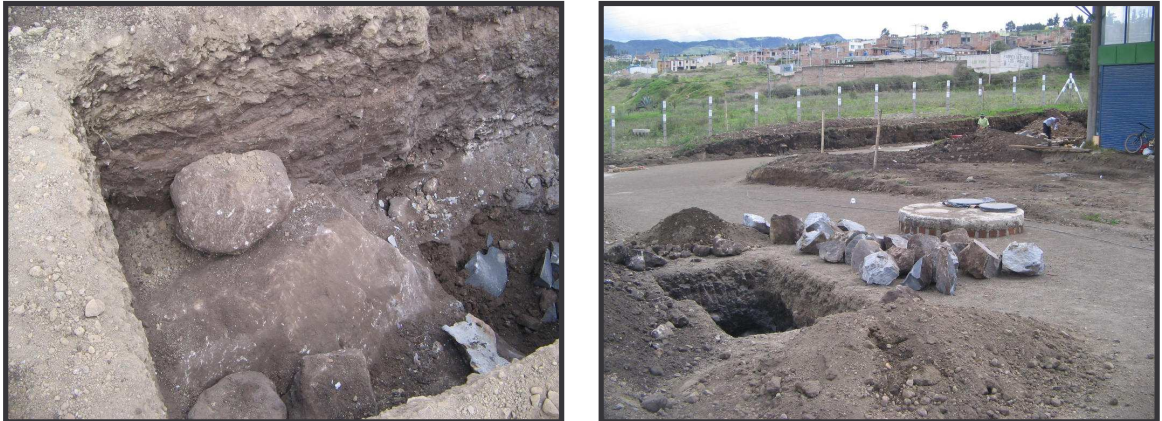
FIGURA 85. Corte de roca en excavación para sumidero en la vía 2.

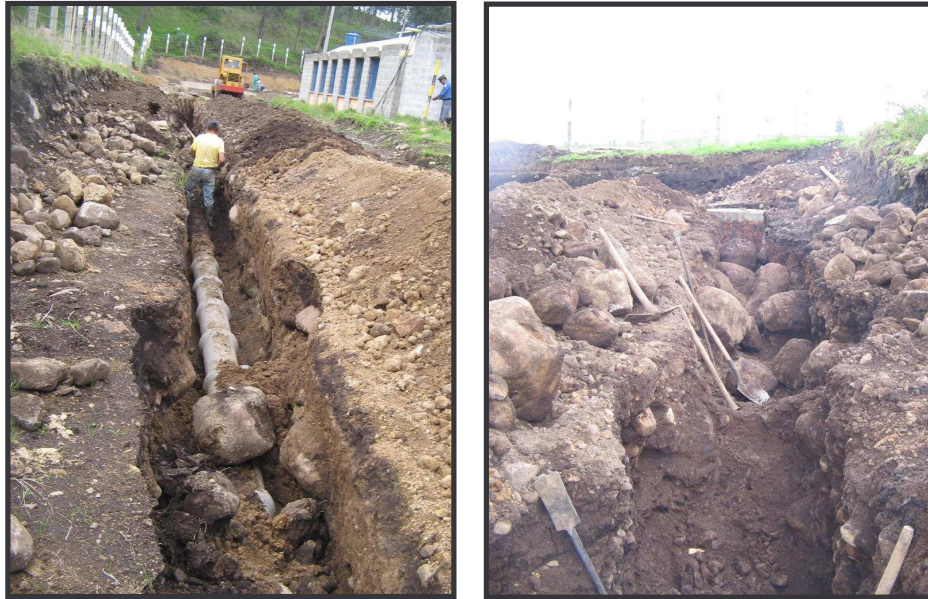
FIGURA 104. Rocas presentes en excavación para alcantarillado sanitario en vía 1.

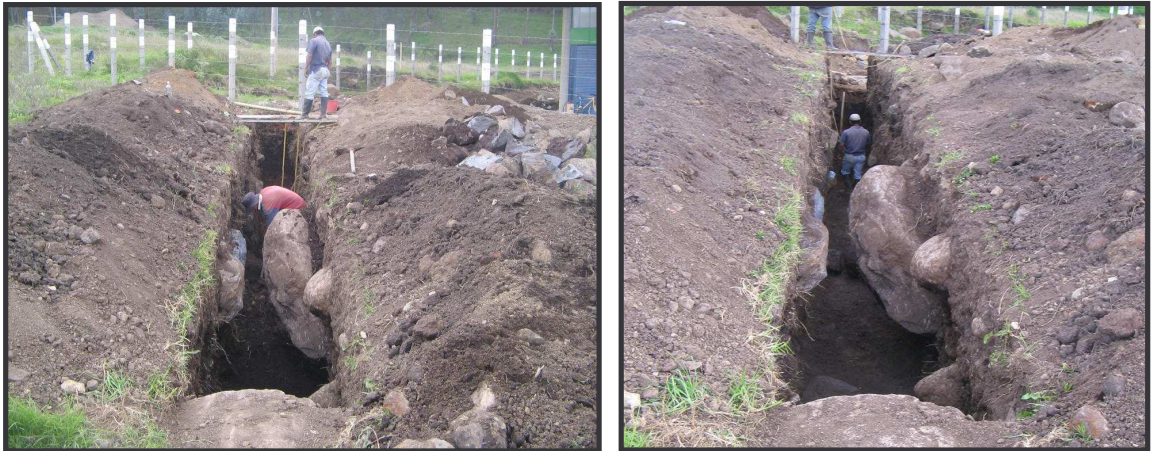
FIGURA 115. Rocas presentes en excavación para empalmar alcantarillado sanitario con cámara externa.

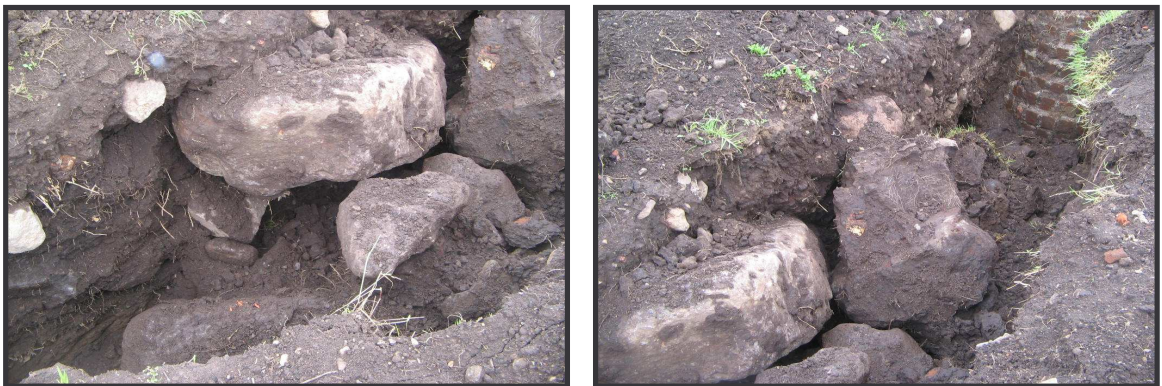
FIGURA 117. Desprendimiento de rocas en excavación manual para conexión de alcantarillado.

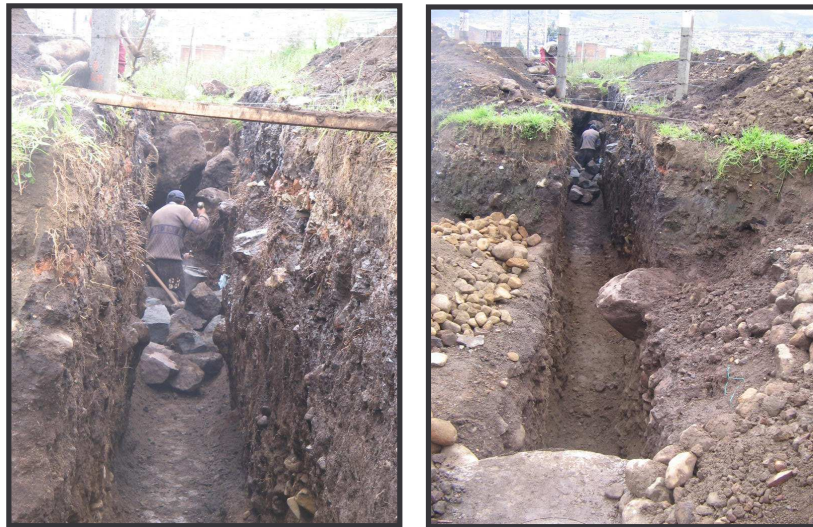
FIGURA 120. Corte de roca en excavación para empalme de alcantarillado sanitario.
