**APOYO TÉCNICO EN LA GESTIÓN DE AUDITORIA GUBERNAMENTAL CON
ENFOQUE INTEGRAL VIGENCIA 2007 DESARROLLADA POR LA
CONTRALORÍA MUNICIPAL DE PASTO.**

**UNIVERSIDAD DE NARIÑO
FACULTAD DE INGENIERÍA
DEPARTAMENTO DE INGENIERÍA CIVIL
SAN JUAN DE PASTO
2009**

Informe final de Pasantía, presentado como requisito parcial
para optar al título de Ingeniero Civil

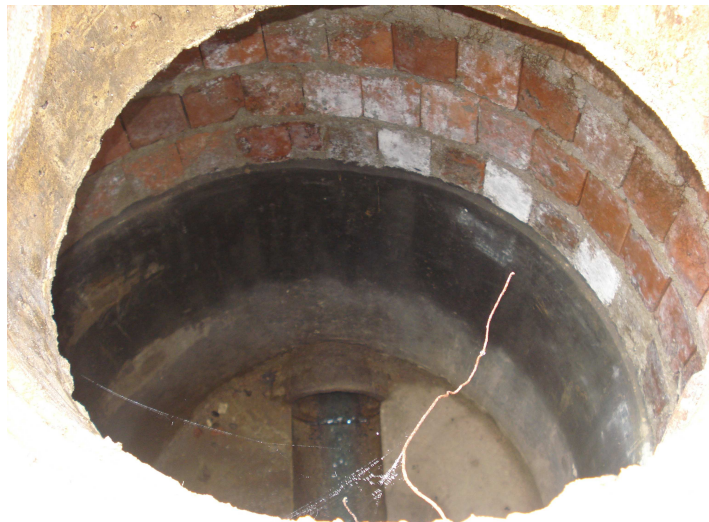
Figura 1. Detalle cámara de inspección

Revisión cámara de inspección (Ítem 6.1 del ACTA FINAL DE OBRA), al abrir la cámara (figura 1), se comprueba el diámetro correcto, la profundidad dentro del rango planteado, sobre la zona esmaltada al interior de la cámara se presenta humedad, por lo que se recomienda que en zonas con humedad alta se impermeabilice mejor para que la vida útil de la cámara sea la optima.

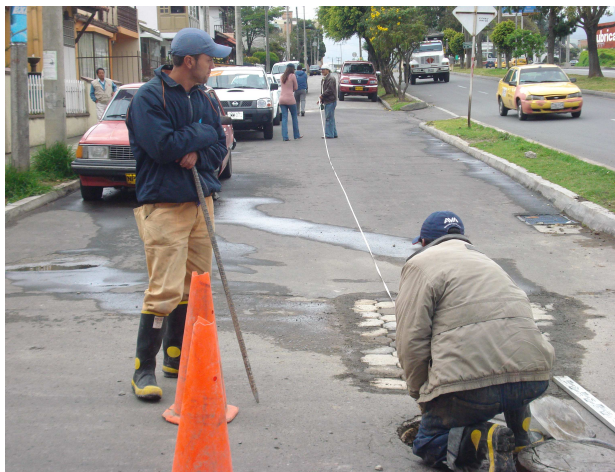
Figura 2. Medición entre cámara de inspección y empalme.

En la figura 2, se observa el momento en el cual se realiza la medición de la distancia entre cámara de empalme y cámara de inspección, se puede observar el sumidero tipo SL-200 y su distancia hasta la cámara a la cual descola, (aprox. 8 ml).

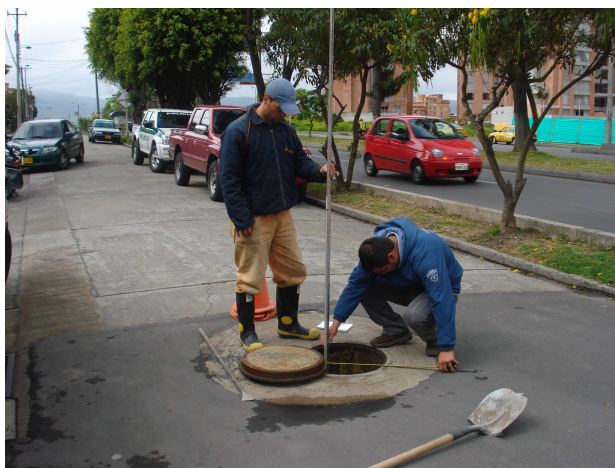
Figura 3. Medición cámara de inspección.

Momento de la medición de profundidad a la cámara de inspección, se alcanza a observar el sumidero N° 1 el cual esta a una distancia aproximada de 2 ml de la cámara a la cual descola (figura 3).

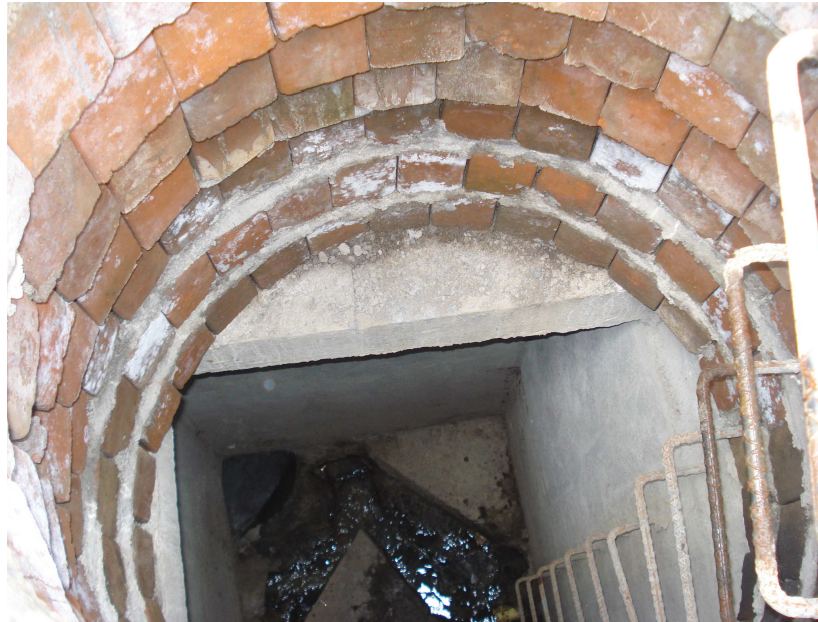
Figura 4. Cámara de convergencia de flujos Sanitario y Pluvial.

A la altura de la carrera 33 se encuentra una cámara de unión (figura 4), donde se empalman los flujos de ambos sentidos (contrato 177 y 188).

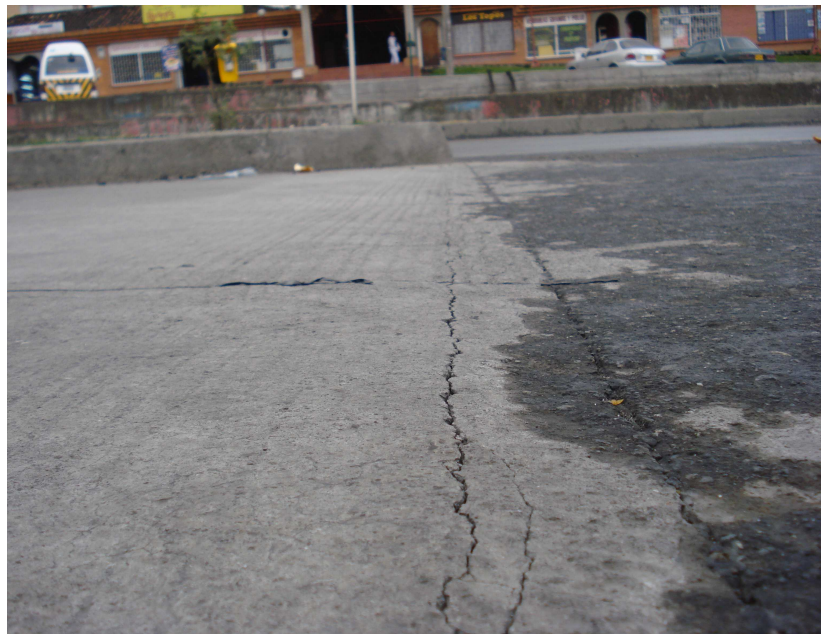
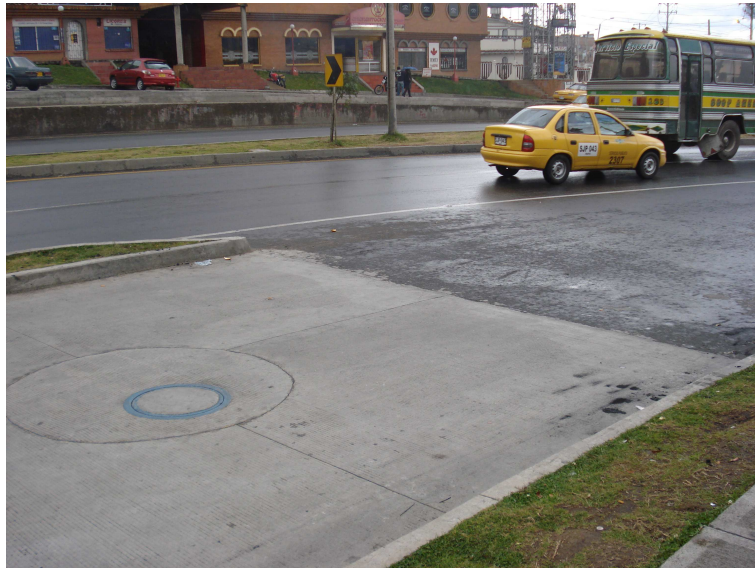
Al hacerle la inspección al pavimento, se lo encontró fallado en la junta fría con el pavimento asfáltico existente, presenta una fisura transversal que tiende a ocupar todo el ancho de la calzada (figuras 5 y 6), y varias fisuras ubicadas a lo largo de la junta longitudinal (figura 7), que aunque son superficiales deben curarse con un aditivo epoxico para evitar la infiltración del agua por ellas y el pavimento se deteriore antes de cumplir su vida útil.

Figura 5. Fisura transversal al inicio de la obra.

Figura 6. Ubicación de Fisura transversal.

Debido al excesivo número de fisuras presentes en las juntas de este pavimento, el día de la visita técnica se consultó con los Ingenieros contratistas de la obra y ellos aseguraron que harían las reparaciones en el transcurso de esos días. En verificaciones hechas días después, se observó que las fisuras no habían sido reparadas, por lo que se llamó la atención a los contratistas y estos se comprometieron una vez más a realizar las actividades propias de estos casos. En

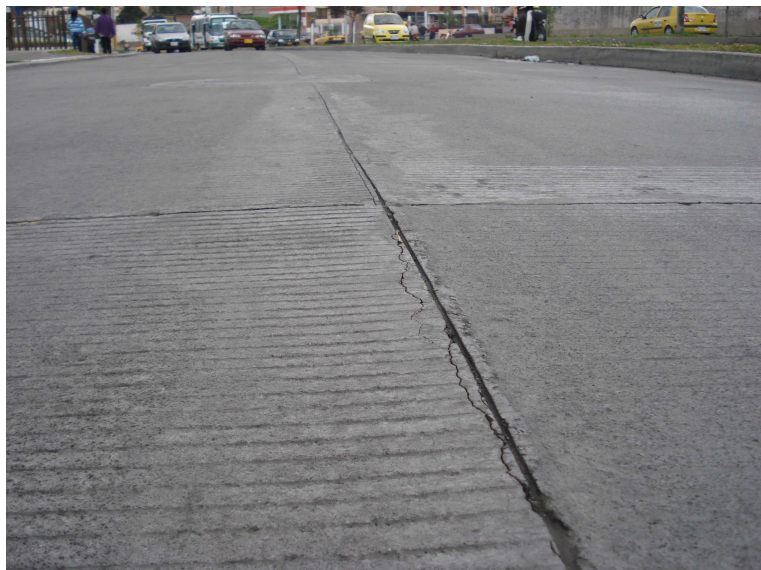
Figura 7. Detalle de fisuras presentadas a lo largo de la junta longitudinal.

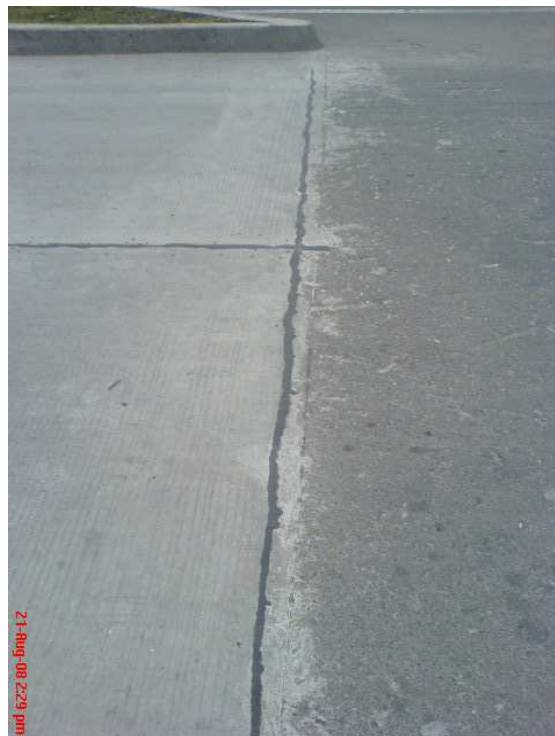
Figura 8. Detalle junta transversal reparada.

Por medio de esta labor se pudo proteger la obra recientemente ejecutada y así asegurar que los usuarios de esta vía gocen por mucho tiempo de una obra en buenas condiciones y que los recursos invertidos en este proyecto no se vean afectados por un deterioro prematuro de la estructura de la vía, a continuación se presenta el registro fotográfico de la obra reparada.

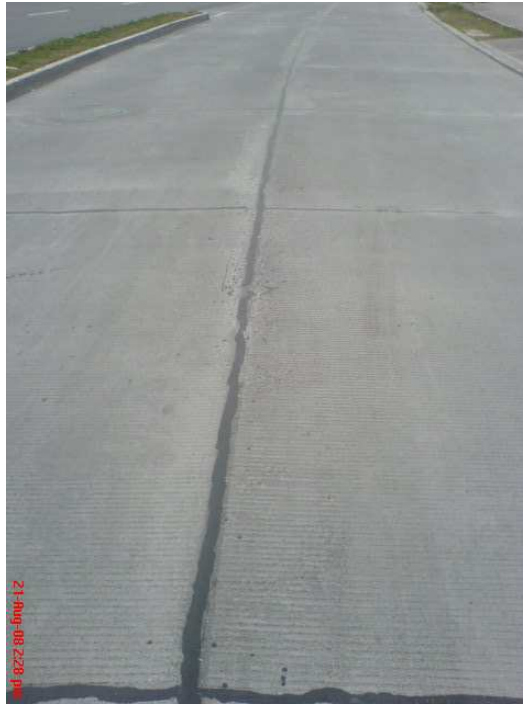
Figura 9. Detalle fisura longitudinal reparada.

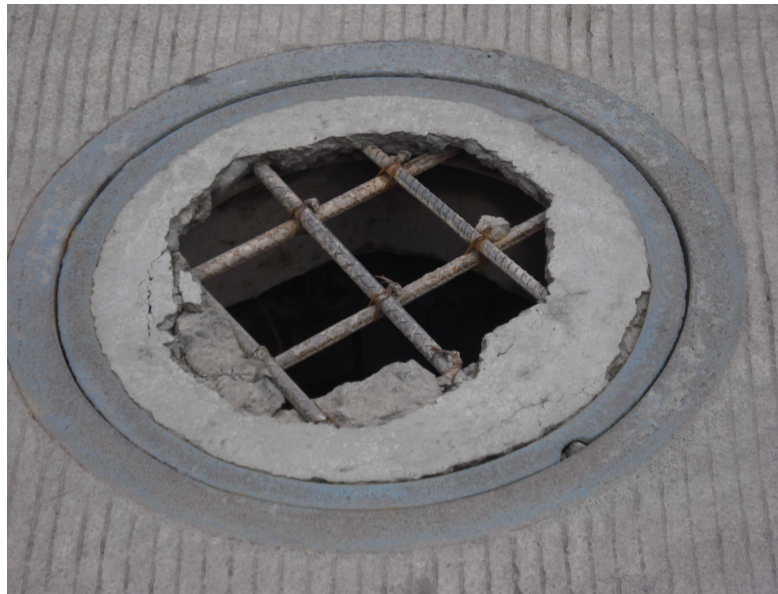
Figura 10. Detalle tapa destruida.

En el proceso de verificación de cámaras de inspección, se encontró que una de las tapas de dichas cámaras se encuentra destruida (figura 10), la causa de este daño es presumiblemente el intento de hurto del material del cual están hechas las tapas (Hierro).

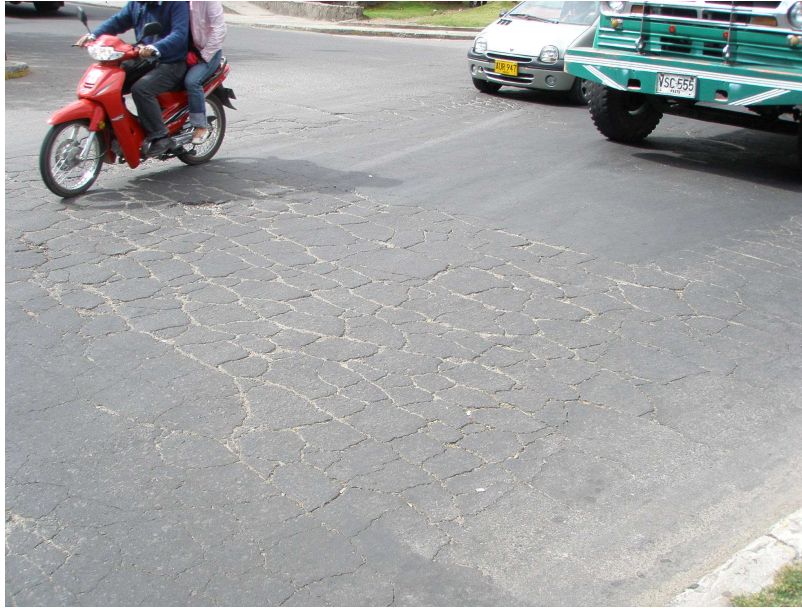
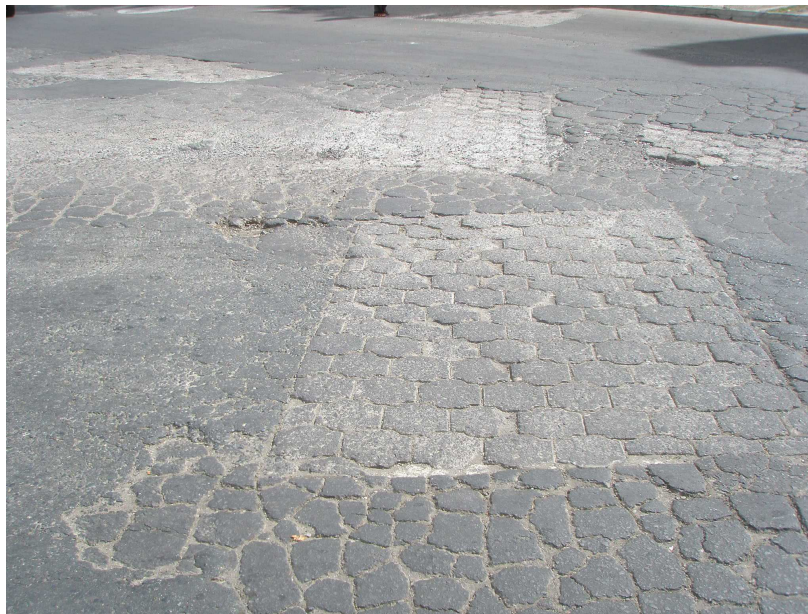
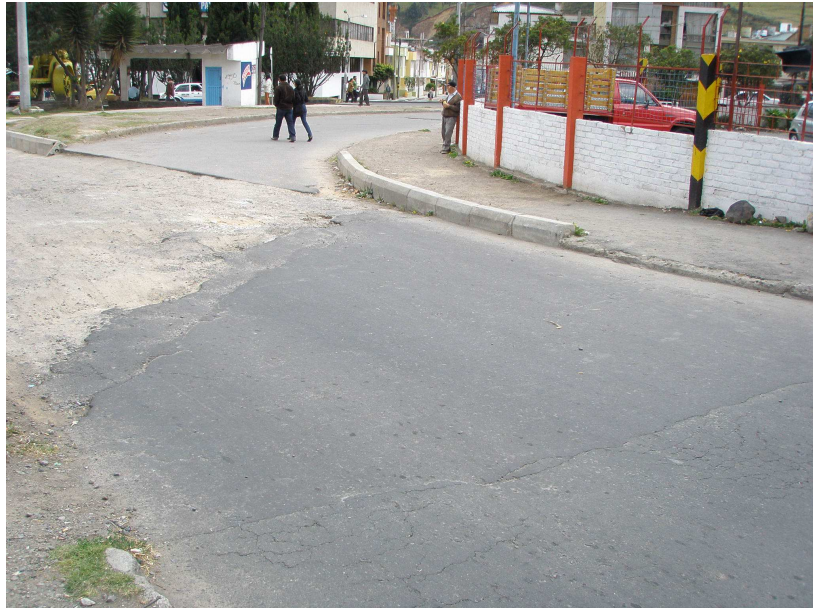
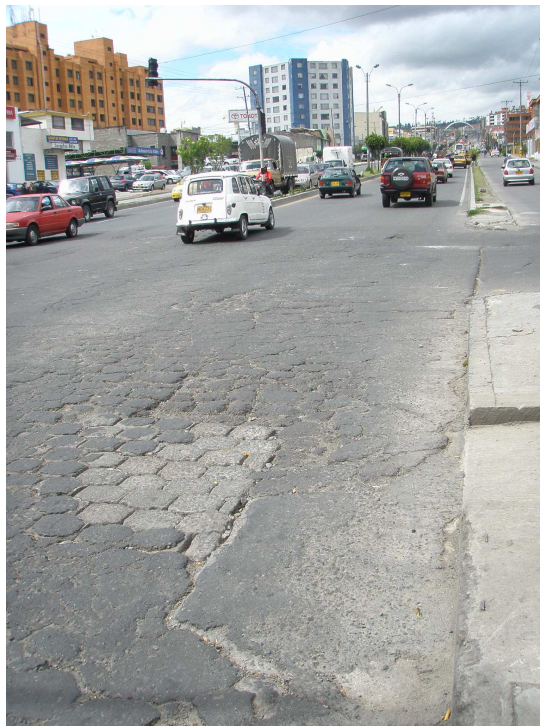
En la visita de obra el grupo auditor no pudo verificar el objeto del contrato dado que el parcheo que se desarrollo ya se deterioro (figuras 11, 12, 13 y 14), y sobre el se ha ejecutado otro proyecto con el mismo objetivo.

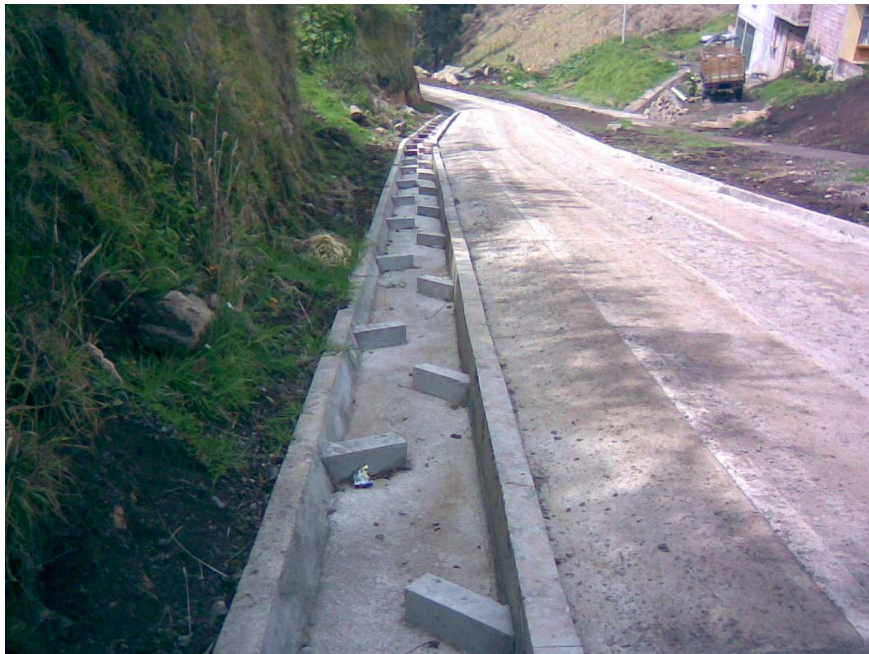
Figura 15. Detalle de la cuneta con tabiques.

punto, se elogia el diseño de la cuneta con los tabiques reductores de energía (figura 15), puesto que sin estos, las altas velocidades que alcanzaría el agua proveniente de lluvias y filtraciones deterioraría rápidamente la obra, pero se llama la atención al no haber tenido en cuenta la recomendación del consultor sobre la construcción de sumideros cada 50 m para evacuar rápidamente las agua pluviales (figura 16 y 17), y así evitar socavaciones en la parte baja de la vía, la cual se encuentra sin pavimentar.

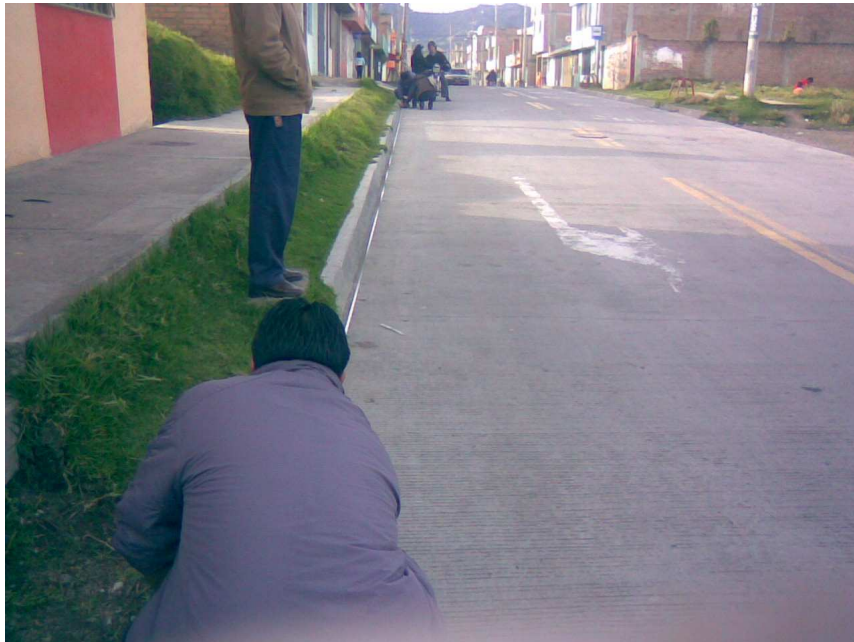
Figura 18. Inspección y medición placa de pavimento.

Se realizó inspección visual al estado de la obra (figura 18), se observó deterioro prematuro en algunos sectores del pavimento rígido puesto que ya están expuestos los agregados gruesos de las placas con lo que se manifiesta la baja calidad del concreto utilizado.

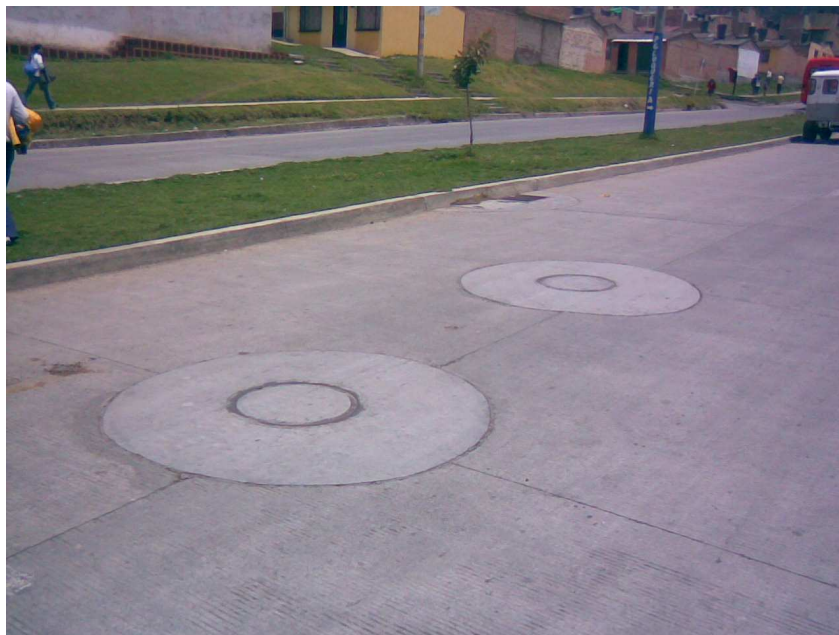
Figura 23. Conteo cámaras de inspección y sumideros.

Se hizo el conteo de cámaras de inspección y de sumideros (figura 23) los cuales concuerdan con las cantidades presentadas en acta final de obra, por la inasistencia de uno de los responsables directos del proyecto (constructor o interventor), no se pudieron diferenciar los sardineles realizados de los construidos totalmente, pero según lo observado la cantidad encontrada en sitio es congruente con la presentada en acta final.

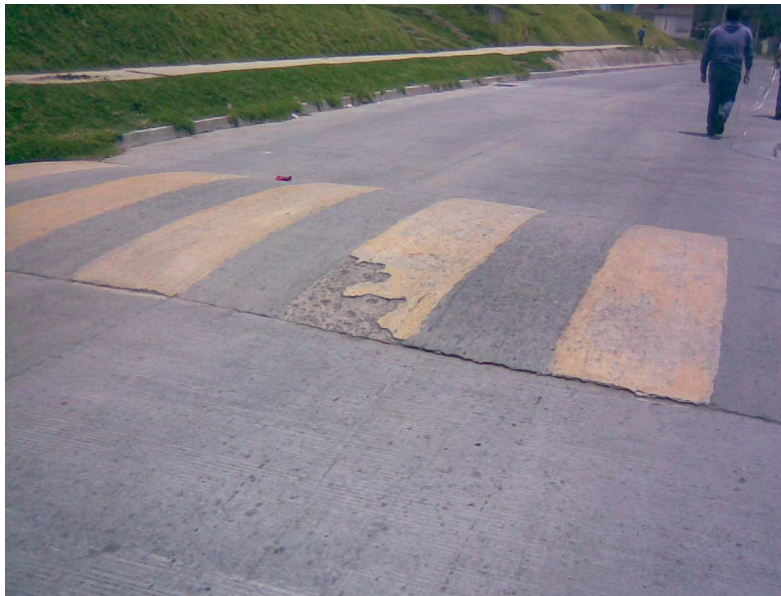
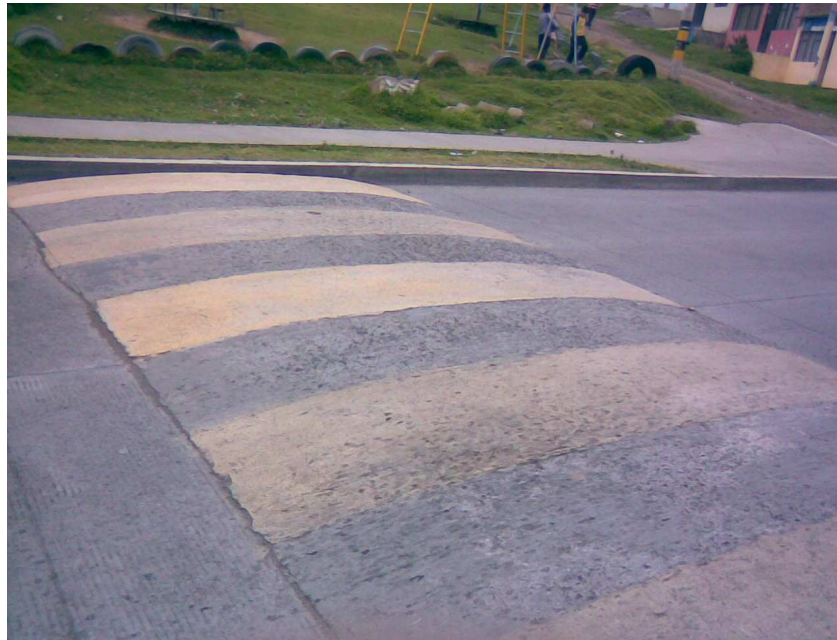
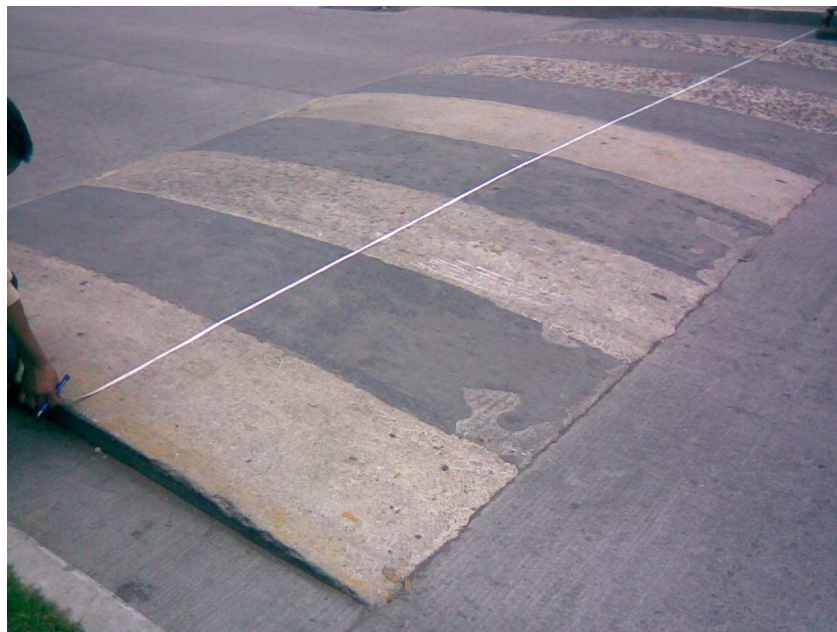
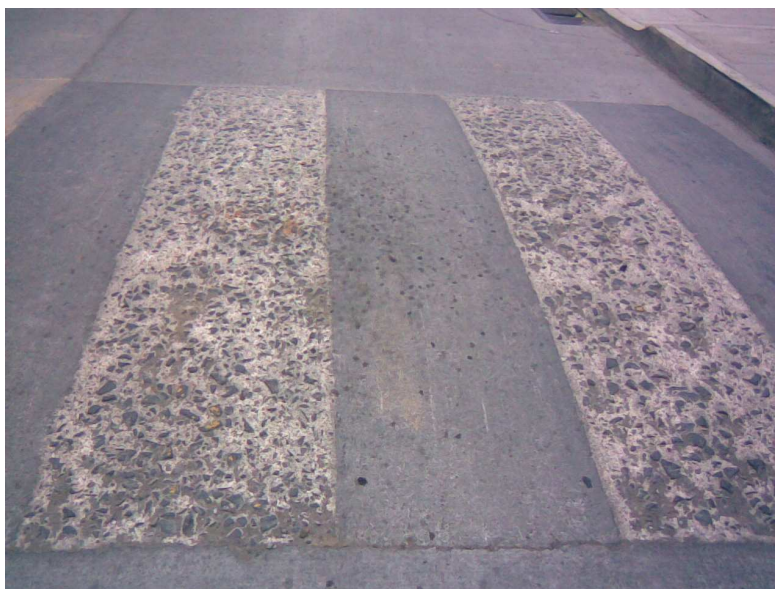
Según la geometría de los resaltos, presentada por la entidad en la carpeta de aclaraciones y anexos, se procedió a calcular los volúmenes de cada uno de los resaltos, dando como resultado un volumen promedio por resalto de 3,88 m³ y el costo total del proyecto sería de \$5.340.399, lo que indica que por este contrato presuntamente se pago de mas el valor de \$4.659.601. El hallazgo es de carácter **fiscal**.

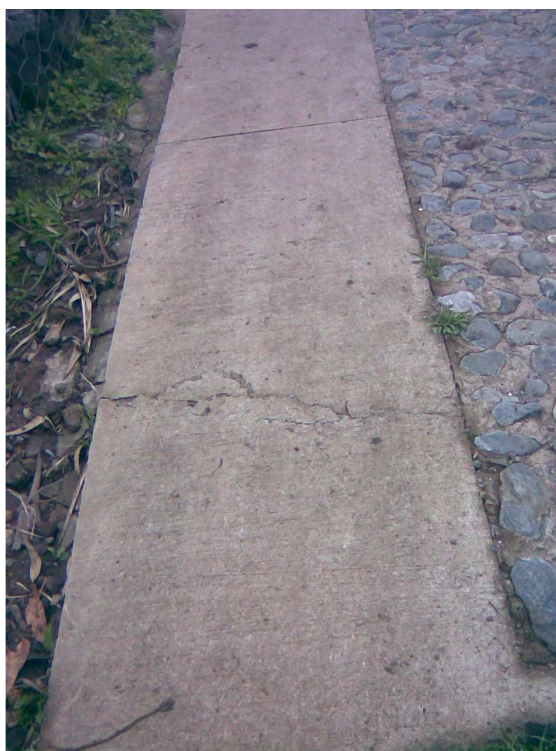
Figura 33. Detalle de loseta fisurada.

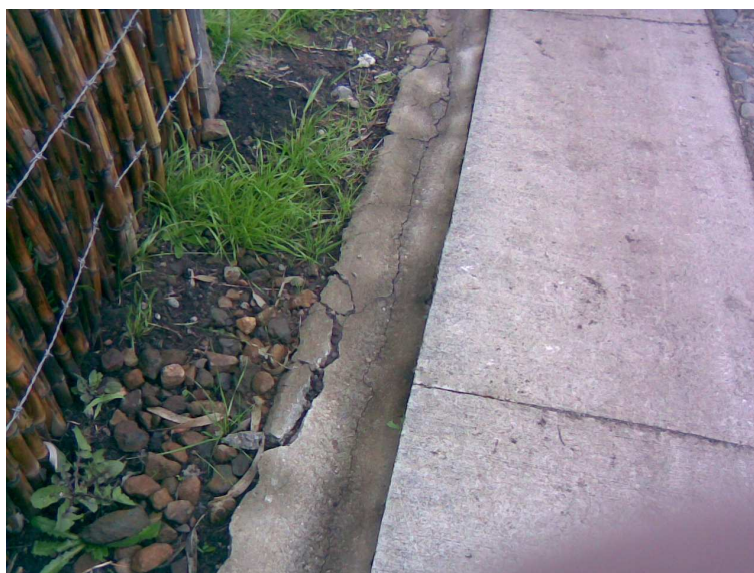
Figura 34. Detalle de cañuela destruida.

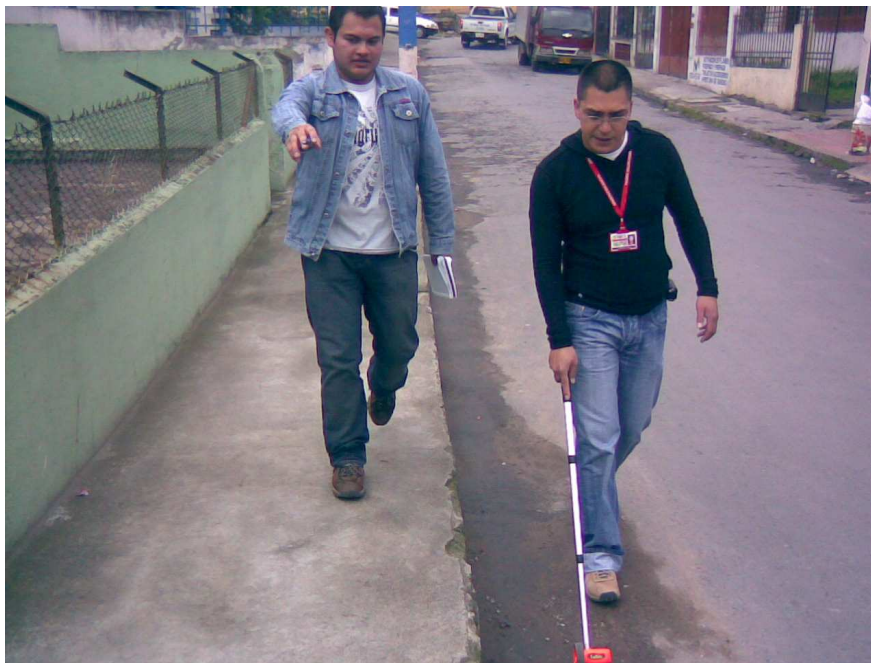
Figura 36. Proceso de medición de los parches.

Se eligieron unos parches de la lista de ejecución presentada por la entidad y los resultados de la mediciones fueron semejantes con los presentados y pagados (figura 36).

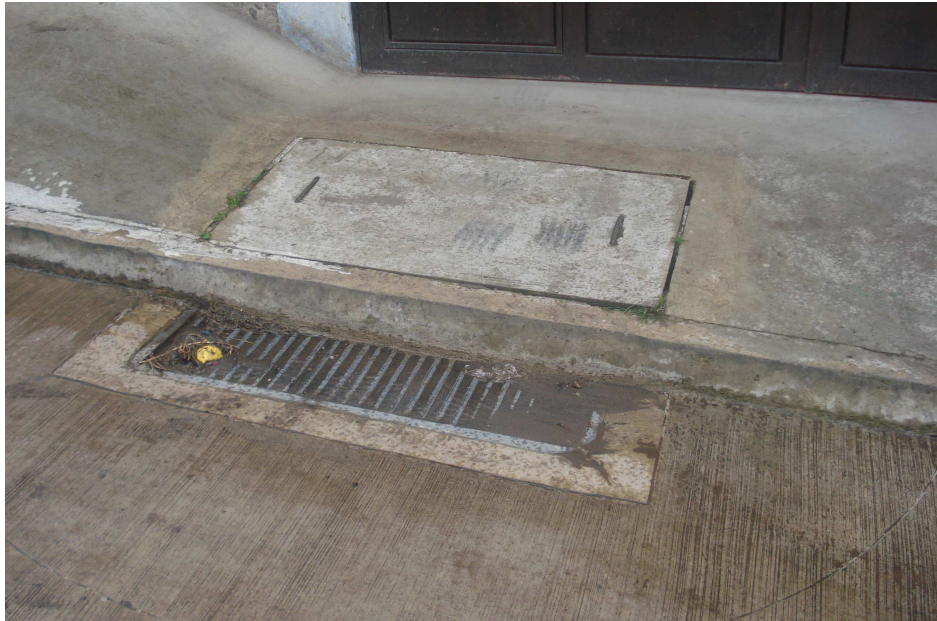
Figura 44. Detalle Sumidero bloqueado por material de arrastre.

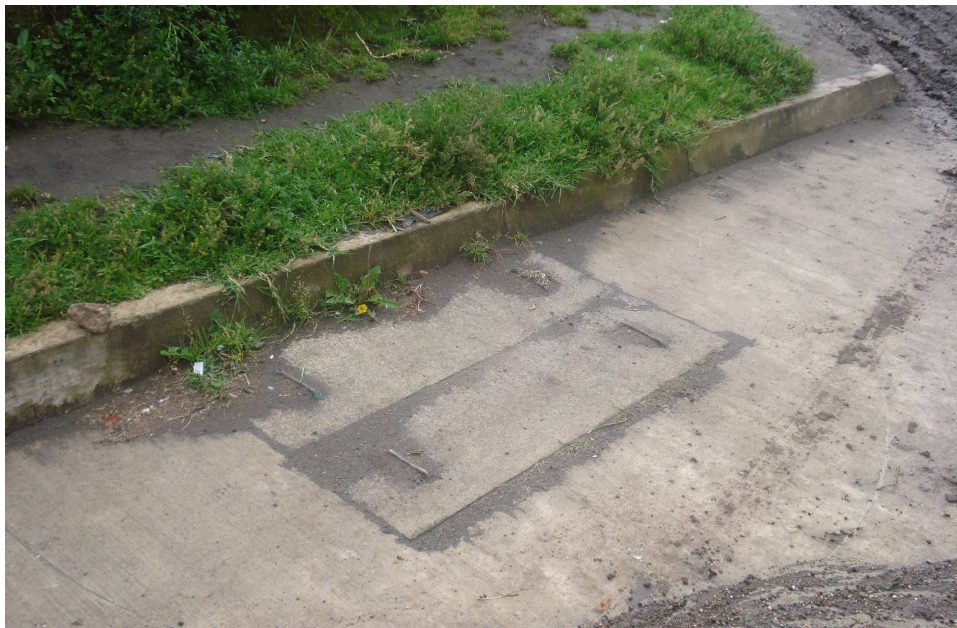
Según el acta final de obra se ejecutó 2 cajas de inspección auxiliar para sumideros, pero según lo encontrado en la visita, solo existe una caja (figura 45), esto indica que se pagó de más por este ítem **\$ 250.000**

Figura 45. Imagen de la caja de inspección auxiliar, (única).

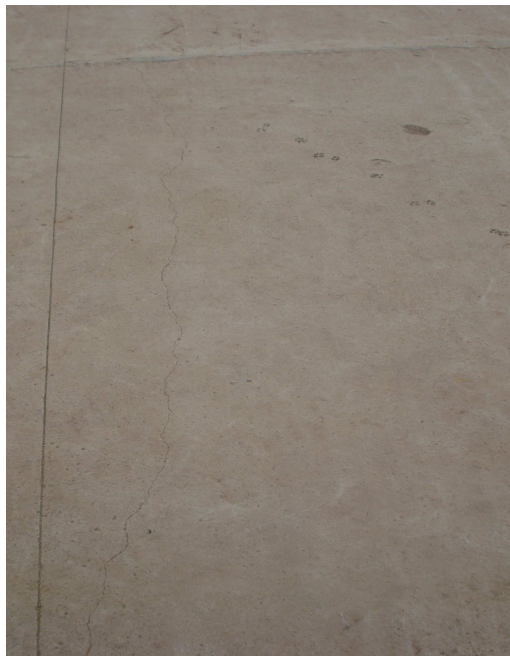
Figura 52. Detalle de paño fisurado.

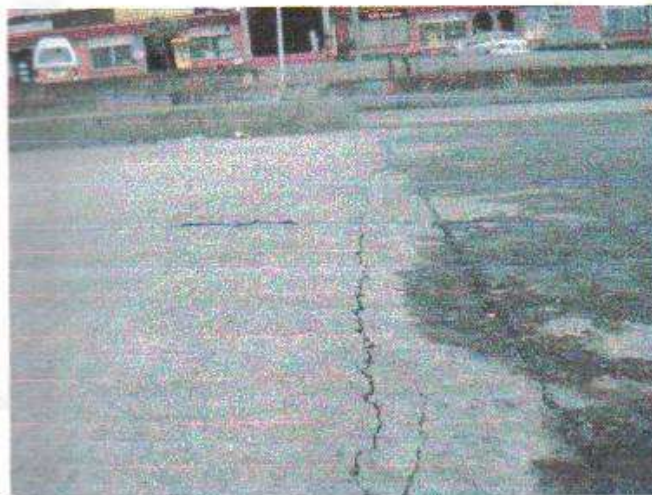
En la imagen se observa la grieta transversal en el empate del pavimento asfáltico existente con el pavimento rígido del proyecto, ubicada frente al restaurante "Andrés Parrilla"

Para tener la certeza de que la reparación del pavimento se efectúa de la manera adecuada el contratista debe presentar un plan de trabajo de curado, materiales utilizados y sus dosificaciones.

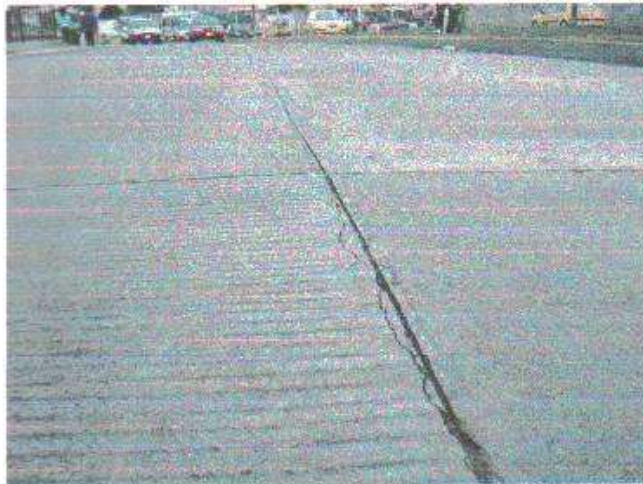
Detalle de una de las grietas presentadas a lo largo de la junta longitudinal del pavimento.
