**APOYO TÉCNICO EN EVALUACIÓN DE VULNERABILIDAD FÍSICA DE
VIVIENDAS EN RIESGO POR FENÓMENOS DE REMOCIÓN EN MASA DE
LOS MUNICIPIOS DE ALBÁN, ARBOLEDA Y BUESACO DEL
DEPARTAMENTO DE NARIÑO ZONA 1.**

**UNIVERSIDAD DE NARIÑO
FACULTAD DE INGENIERÍA
DEPARTAMENTO DE INGENIERÍA CIVIL
SAN JUAN DE PASTO
2009**

**Trabajo de grado presentado como requisito parcial para optar al título de
Ingeniero Civil**

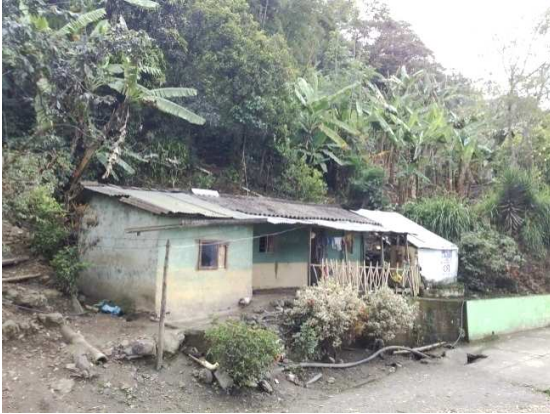
Figura 2. Amenaza por ladera

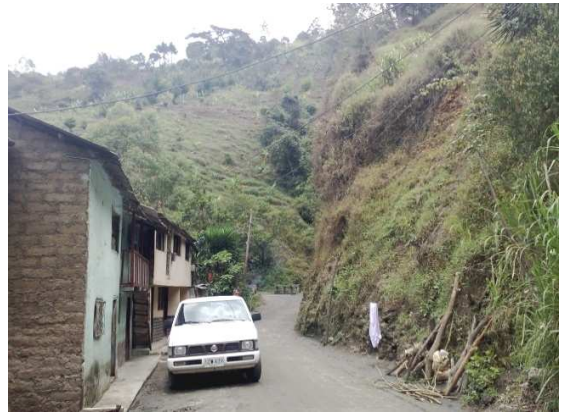
Figura 3. Amenaza por talud

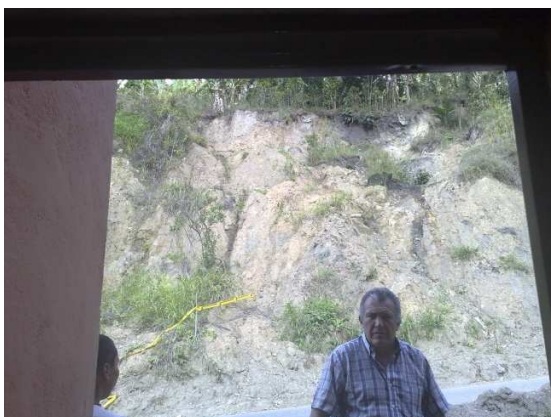
A pesar de que la vía principal fue pavimentada, se observa que las obras de estabilidad de taludes no se realizaron, debido a esto se presentan deslizamientos recurrentes en varios sectores; los habitantes que viven al lado de esta vía están en constante amenaza (figuras 4 y 5); la alcaldía municipal tampoco ha realizado las obras necesaria para salvaguardar la integridad física de los habitantes de esta sector.

Figura 4. Deslizamiento

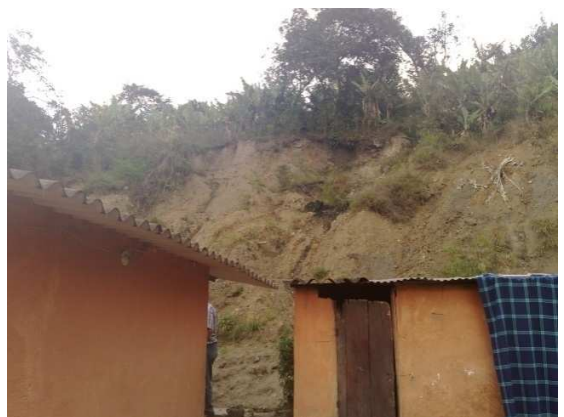
Figura 5. Talud al frente

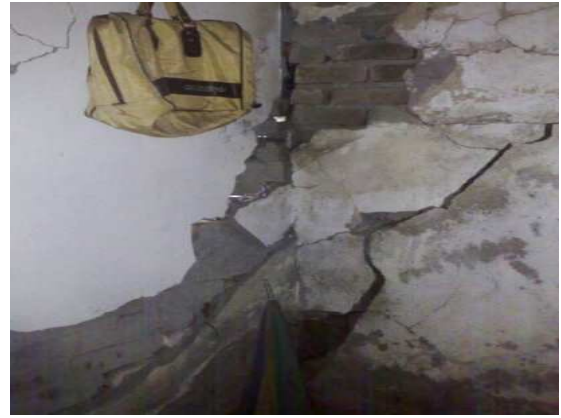
Figura 7. Grietas por empujes laterales

Los muros de estas viviendas son portantes, ya que al carecer de un sistema estructural, estos son los que cargan el peso de la cubierta y además en este caso (Figuras 6 y 7) soportan empujes laterales, los daños de estas viviendas aumentan en temporada invernal, debido a que los empujes de tierra cuando el agua se infiltra, se convierten en empujes hidrostáticos e hidrodinámicos y por lo tanto ejercen mas presión sobre los muros, los cuales no soportan y ceden ante estas fuerzas y se generan las grietas. Algunas obras diseñadas para soportar cargas por empuje de tierra y por lo tanto cargas hidrostáticas e hidrodinámicas, no cumplen las sollicitaciones exigidas por el terreno y por las sobrecargas impuestas, esto genera sobre esfuerzos y hace que la estructura falle (figura 8).

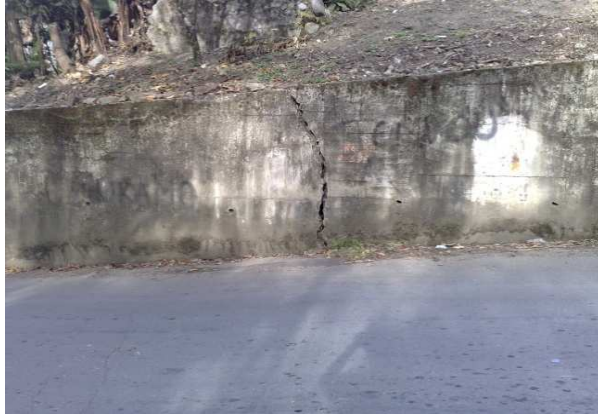
Figura 8. Falla de muro de contención.

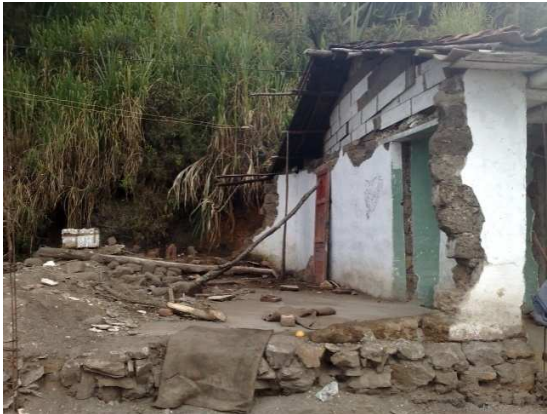
Figura 9. Empujes laterales de tierra

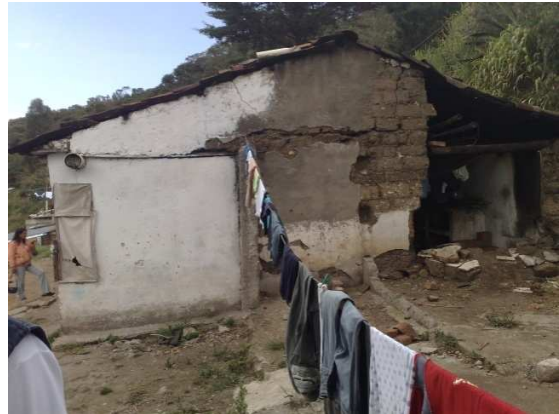
Figura 10. Grietas por empujes

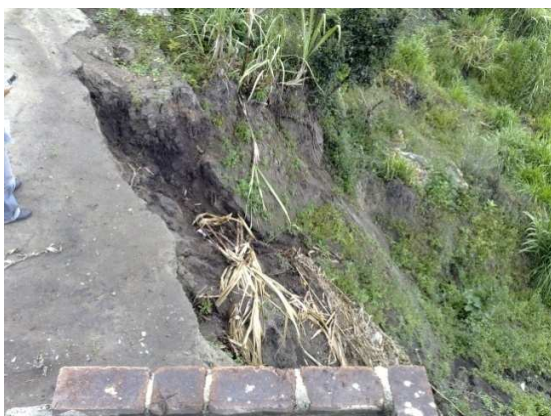
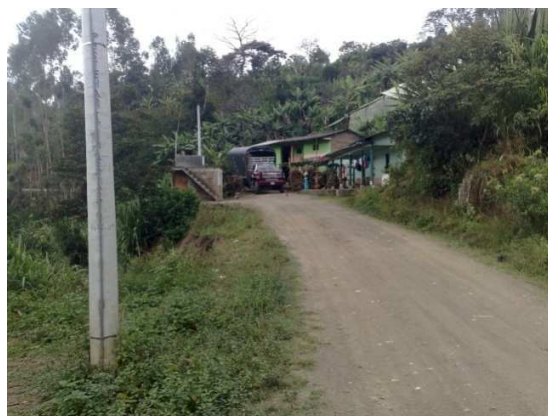
Figura 11. Caída de banca.

Figura 12. Vivienda en riesgo.

En las figuras 11 y 12, se puede apreciar la caída de banca de la vía, en la vereda capirucho, el evento se registro a principios del año 2008, la banca con el paso del tiempo debido a los deslizamientos recurrentes ha perdido mas de tres metros de ancho. La vivienda al lado de la vía presenta algunas grietas debido a los movimientos generados por los deslizamientos súbitos.

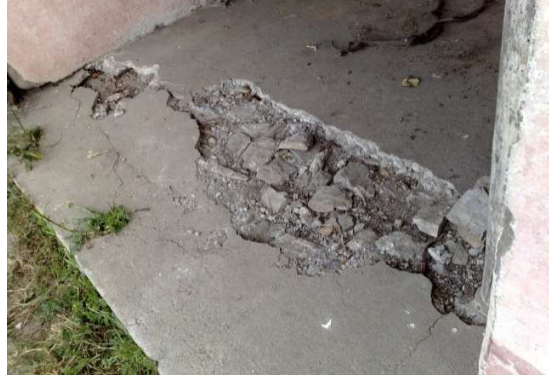
La infiltración de agua en algunos suelos, hace que este se sature y presente deformaciones cuando el agua va saliendo, debido a que la presión de poros disminuye y la presión de la sobrecarga es efectiva, realizando el inventario en el municipio se encontró que los suelos han sufrido estos procesos y debido a que las viviendas no tienen ningún tipo de cimentación y además las viviendas son construidas superficialmente (figuras 13, 14 y 15); entonces cuando el proceso de consolidación se da los muros son los que tienen que soportar este tipo de sollicitación, las viviendas construidas en adobe son las que mas presentan daños debido a que sus muros son muy frágiles ante asentamientos diferenciales.

Figura 13. Asentamientos diferenciales

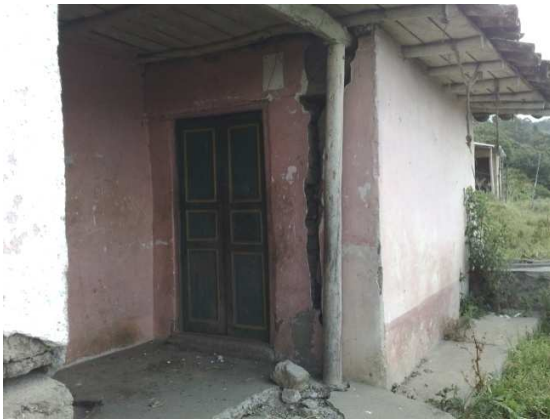
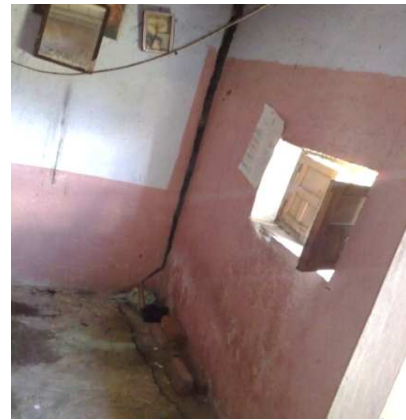
Figuras 14 y 15. Muros de adobe agrietados debido a asentamientos diferenciales.

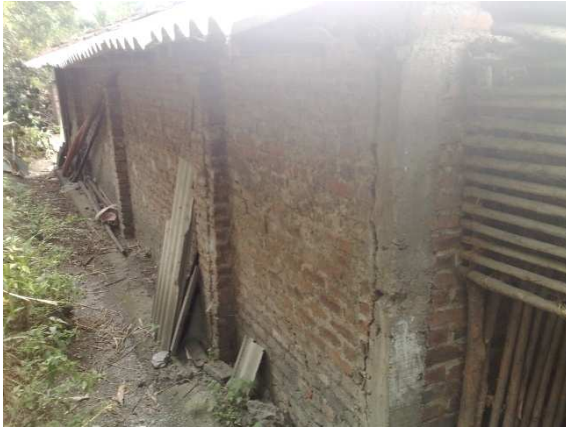
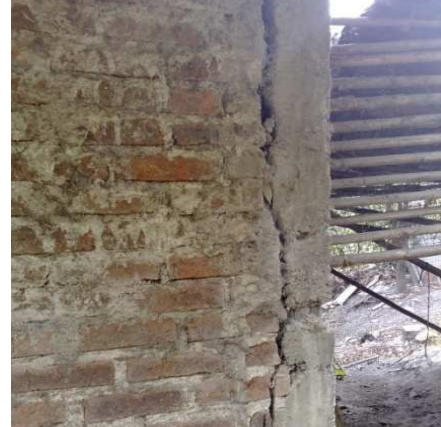
A pesar de que algunas viviendas en la vereda Buenavista, están construidas en mampostería simple, sus muros muestran grietas ante los asentamientos diferenciales del suelo, las figuras 16 y 17, muestran que la vivienda pretendió ser construida con un sistema estructural confinado, pero solo cuenta con columnas en sus vértices; como era de esperarse, esto no impidió que los asentamientos agrietaran sus muros.

Figuras 16 y 17. Grieta entre muro y columna debido asentamientos diferenciales.

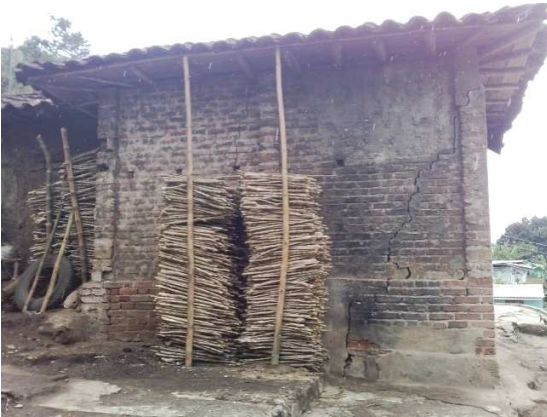
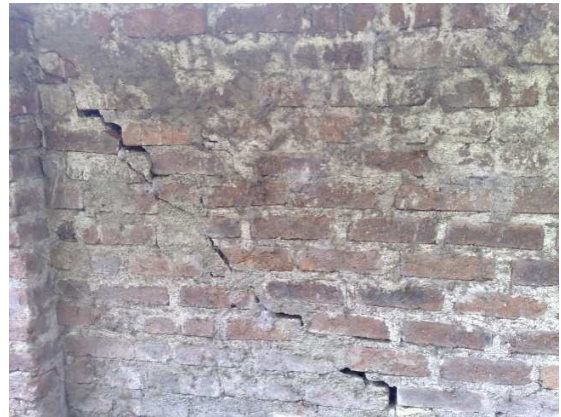
Figuras 18 y 19. Muros de ladrillo agrietados debido a asentamientos diferenciales.

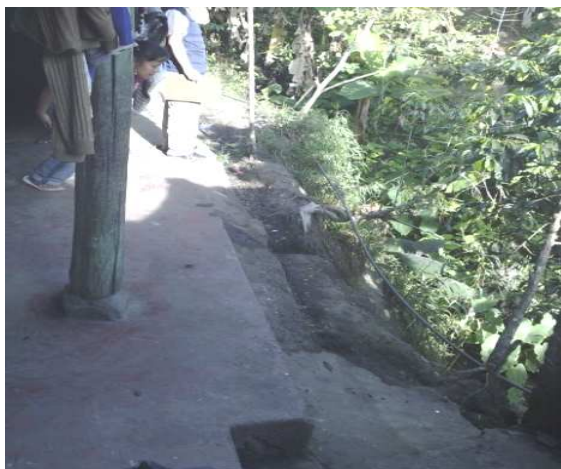
Otras viviendas se construyen en el margen de quebradas, esto hace que debido a la erosión, el cauce se ensanche y ponga en riesgo las viviendas construidas en estos sitios, estos procesos generalmente se van dando de manera gradual pero en la figura 20, en la vivienda ubicada en la vereda Fátima; se observa que los deslizamientos han llegado hasta el patio de la vivienda, debido a que el material es arrastrado por el río, lo que ocasiona un desplome del material hacia abajo.

Figura 20. Vivienda construida junto al cauce de una quebrada.

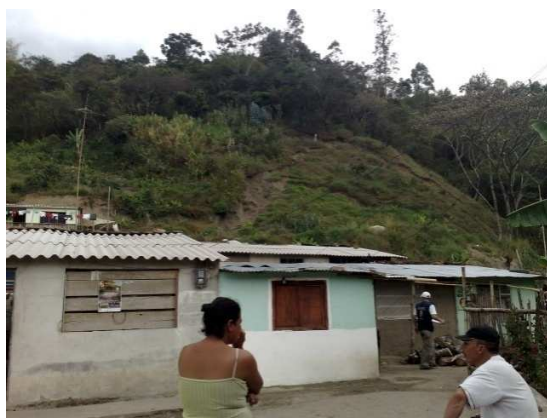
En la vereda Fátima también se encontró una urbanización de viviendas de interés social construida en el 2005, para la construcción de estas viviendas no se tuvo en cuenta una ladera inestable (figura 21), que según sus habitantes desde el momento en que se comenzó a hacer la explanación presento problemas de inestabilidad, con las épocas de invierno la ladera a comenzado desestabilizarse, ya que los escarpes múltiples han ido agrietándose cada vez mas, de no tomar medidas para la mitigación de esta amenaza la ladera puede deslizarse llevándose a su paso las cuatro viviendas que están mas expuestas.

Figura 21. Escarpes múltiples.

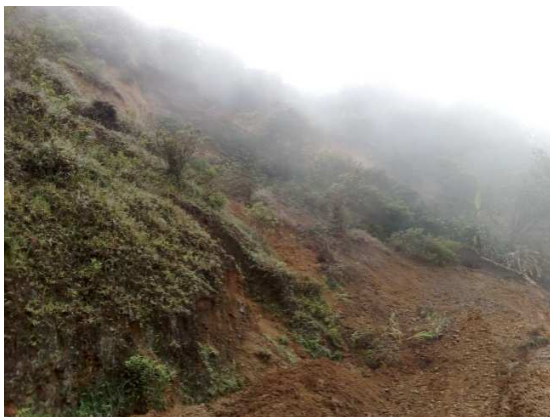
Figuras 23 y 24. Deslizamiento ocurrido el 14 de enero de 2008; en la vía que conduce a Berruecos en el sector de Santa Teresa.

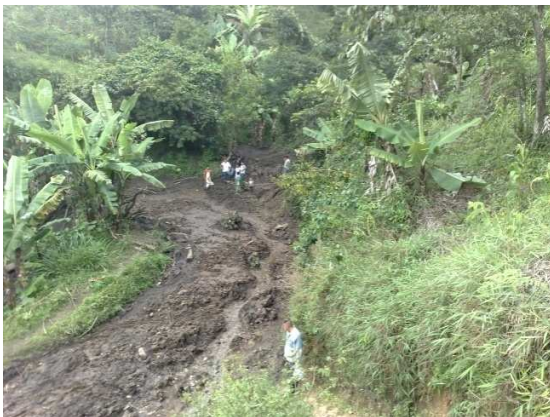
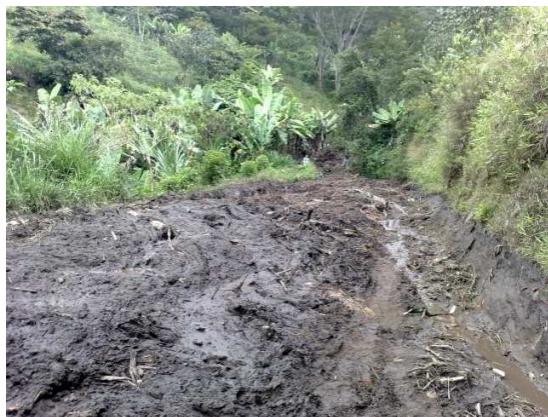
Otro punto crítico que se encontró en el recorrido del trabajo de campo fue la avalancha (figuras 25 y 26), que se presentó el día 17 de enero en el sector de la vereda San Pedro, como efecto de las lluvias intensas y continuas del mes de enero del presente año; el material fue desalojado en forma manual por obreros de la administración municipal, los cuales tardaron dos días para habilitar la vía.

Figuras 25 y 26. Avalancha ocurrida el día 17 de enero de 2009; en la vía que conduce a Berruecos en el sector de la vereda San Pedro.

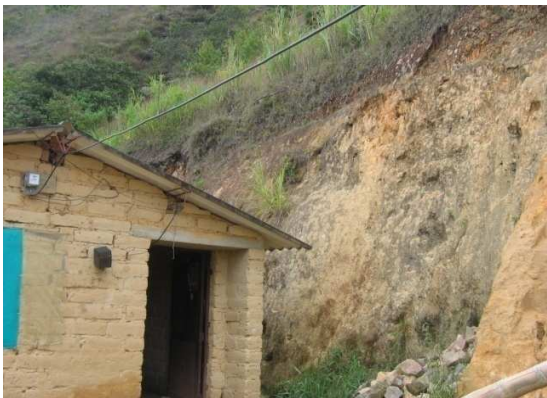
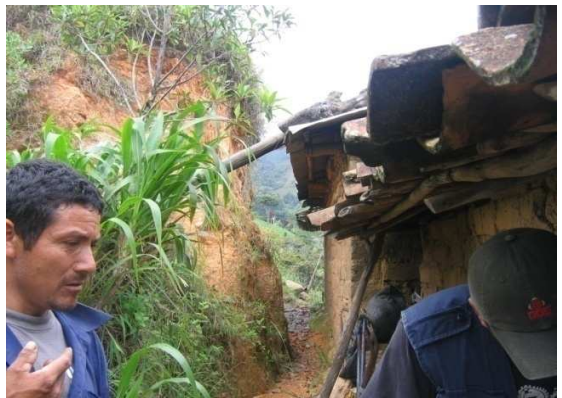
El municipio tiene problemas de construcción de viviendas, los habitantes no cuentan con la asesoría técnica para la ubicación y construcción de estas; además se destaca que el municipio tiene un EOT que no cuenta con la información de uso de suelos y planificación, esto hace que la administración se vea disminuida en los esfuerzos por hacer sostenible el desarrollo del municipio. Varias de las viviendas se construyen frente a un talud, producto de la explanación del lote, generalmente realizado por los habitantes que van a ocupar la vivienda, los cortes deficientes se vuelve un amenaza de origen antrópico.

Figuras 29 Y 30. Taludes que amenazan las viviendas.

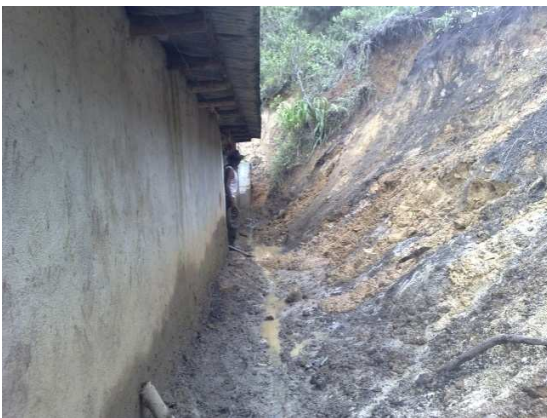
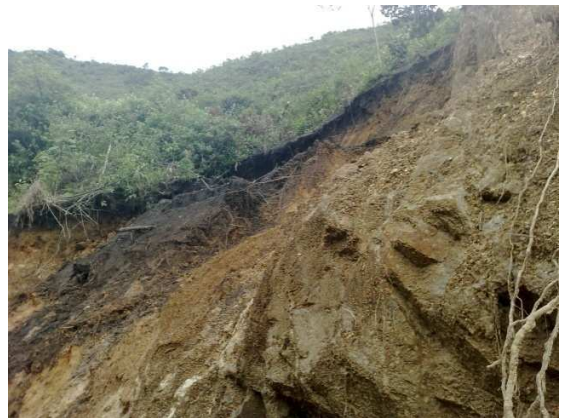
En algunos casos los habitantes fueron sorprendidos por movimientos súbitos de tierra que ocasionó el colapso parcial de los muros de la parte trasera de las viviendas, esto se debe en gran parte a que la viviendas no cuentan con un sistema estructural y por otro lado los materiales como el adobe, que al contacto continuo con el agua se humedece y se vuelve muy deleznable frente a cualquier tipo de empuje.

Figuras 31 Y 32. Deslizamiento resiente de talud.

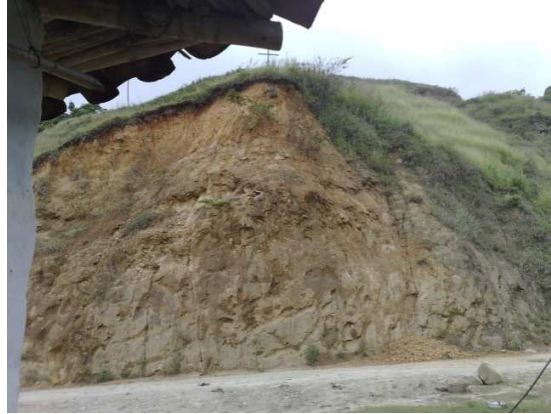
Figura 35. Talud en la vía.

En otros casos los taludes realizados para el desarrollo vial, representan un amenaza para las viviendas que tienen que convivir cerca de ellos, en la figura 35, se muestra un talud ubicado en la vereda San Pedro, que se ha deslizado dos veces; ocasionando el taponamiento de la vía y además la obstrucción del acceso principal de la vivienda. Los deslizamientos recurrentes también pueden hacer que el la amenaza disminuya teniendo en cuenta que según información de la comunidad, este talud era perpendicular con respecto al nivel de la vía y ahora tiene una pendiente que ayuda a estabilizarlo de manera natural.

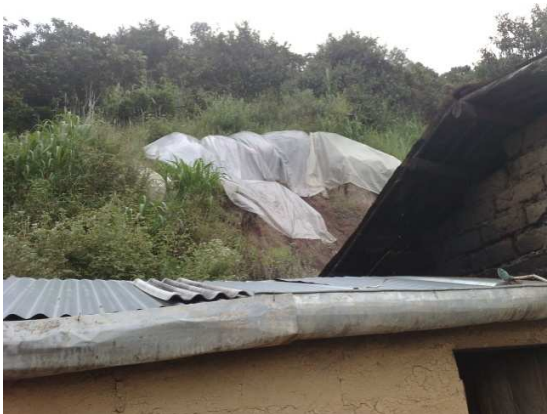
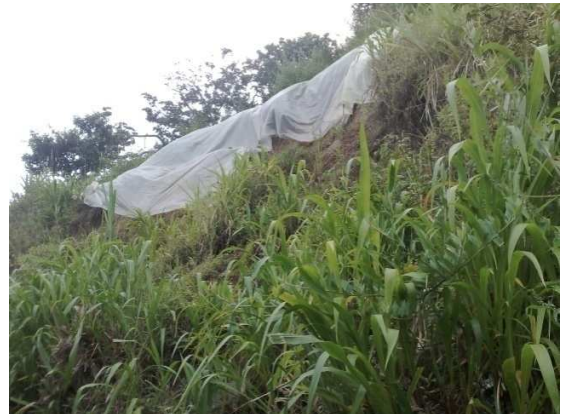
Figuras 36 y 37. Escarpe principal cubierto con plástico.

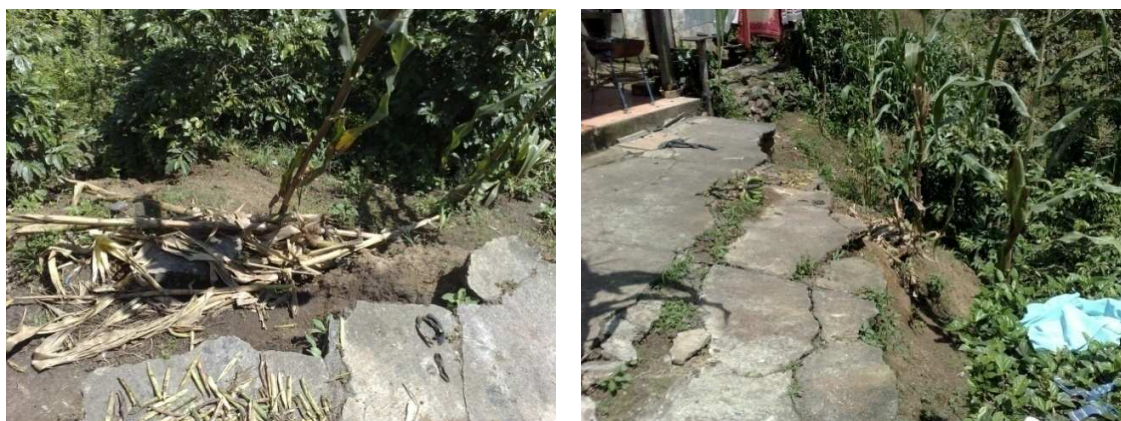
Los deslizamientos que se presentan frente a las viviendas, en gran medida esta sujeta a la ubicación en las laderas, esto es común en el municipio, ya que las viviendas inspeccionadas en muchos casos presentan deslizamientos en la parte trasera y delantera de la vivienda, es difícil impedir su construcción ya que los factores socioeconómicos de la región impiden que sus habitantes puedan edificar sus viviendas en sitios menos inestables, aunque se debe tener en cuenta que el territorio del municipio no cuenta con zonas de expansión urbana donde se puedan asentar los habitantes que viven en estas condiciones.

Figuras 38 Y 39. Deslizamientos frente a una vivienda.

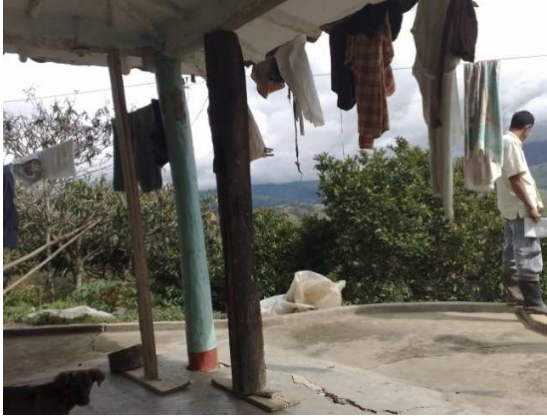
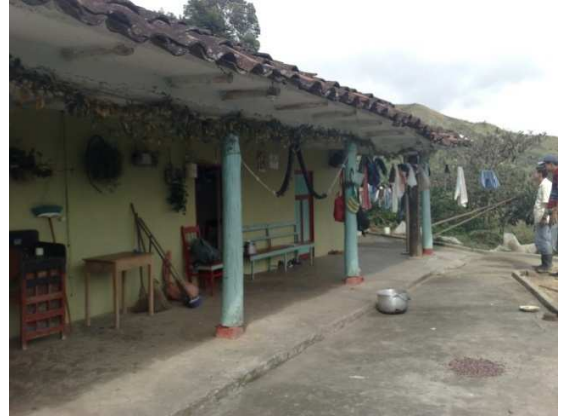
Los problemas de asentamientos diferenciales debido a la infiltración del agua en el suelo hace que este sufra deformaciones, cuando el proceso de consolidación se esta dando, esto hace que en algunas viviendas estos asentamientos sean mas notorios que en otra, en la vereda Yunguilla se encontró una vivienda (figuras 40 y 41) con asentamientos diferenciales en diferentes sectores de la misma, lo que llama la atención es que en la esquina frontal derecha hay una “pilastra” de madera, que hace el trabajo de la columna que sostienen la cubierta; esta se esta hundiendo a diferencia de las otras, el hundimiento de la misma es notorio y el total del hundimiento que ha sufrido es 20 cm.

Figuras 40 Y 41. Asentamientos diferenciales de una vivienda.

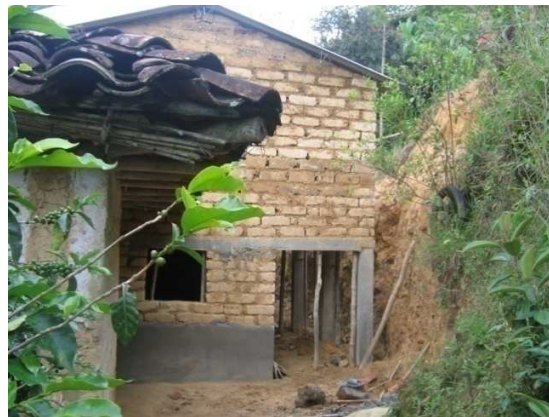
Las falencias de las viviendas (figuras 42, 43 y 44) en cuanto a los métodos y materiales utilizados; hace que sean consideradas vulnerables frente a los fenómenos de remoción en masa, ya que el material utilizado para los muros en la mayoría de los casos es el adobe, que además tiene que hacer las veces de estructura portante; los fenómenos de remoción en masa sumado al personal no calificado que construye las viviendas del municipio y la situación socioeconómica y cultural, configura el riesgo en que se encuentran las viviendas.

Figura 42. Vivienda que tiene un sistema estructural no definido.

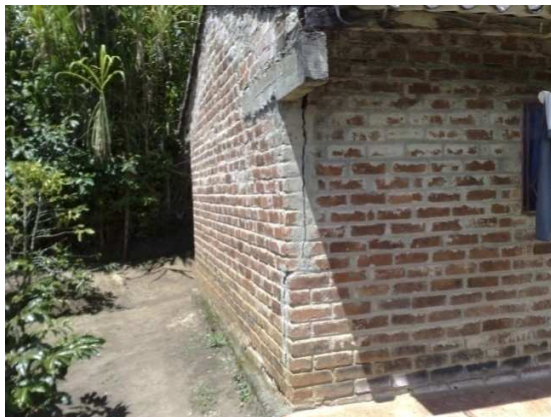
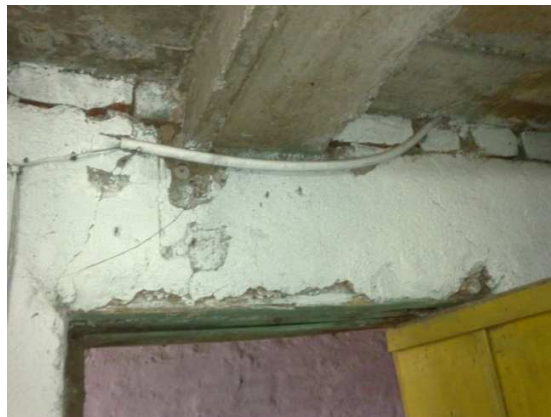
Figuras 43 y 44. Pésimas técnicas de construcción

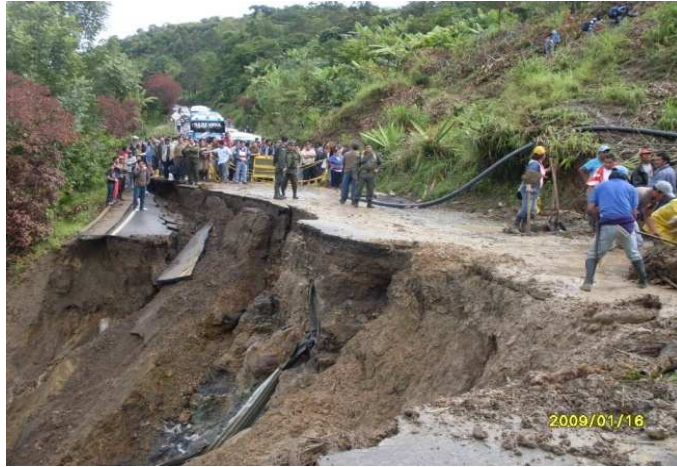
Figura 45. Caída de banca vía Pasto – Buesaco

Los problemas geológicos que tiene la zona se vieron evidenciados el 16 de enero de 2009, cuando la banca de la vía Pasto – Buesaco colapso; probablemente debido a las lluvias intensas, ya que este es un factor detonante en la inestabilidad de laderas (Figura 45), dejando incomunicado no solo a Buesaco, sino a los municipios del norte del departamento de Nariño.

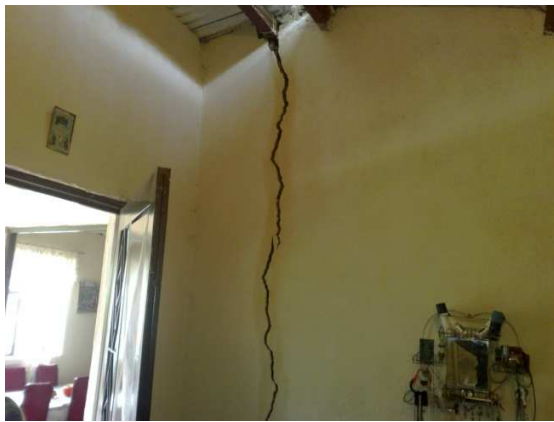
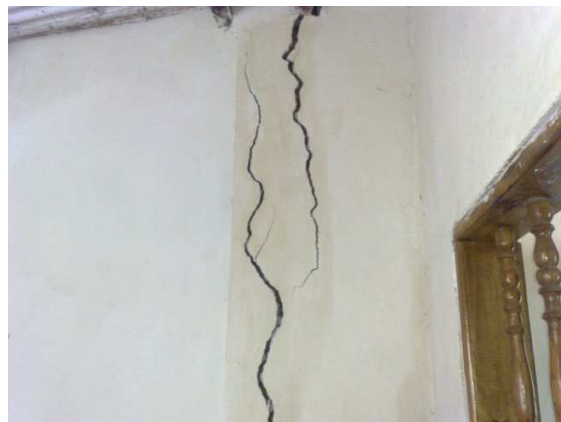
Figuras 46 y 47. Vivienda construida en mampostería confinada en sector de Veracruz.

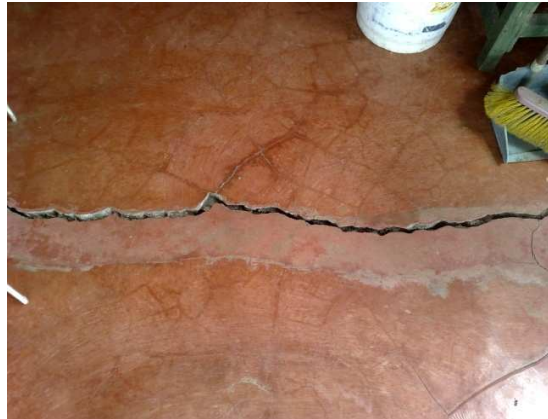
La vivienda ubicada al lado de la vía principal presenta grietas en el piso que sus habitantes han resanado con cemento, pero esto no es suficiente, ya que las grietas se abren nuevamente. El municipio está gestionando recursos para poder reubicar a las seis familias que tienen mayor riesgo.

Figura 48. Piso agrietado en la vivienda de Veracruz.

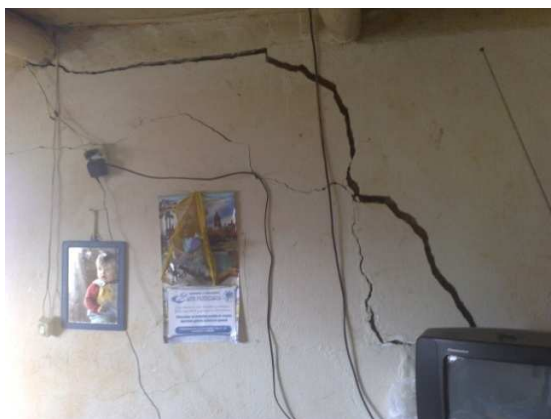
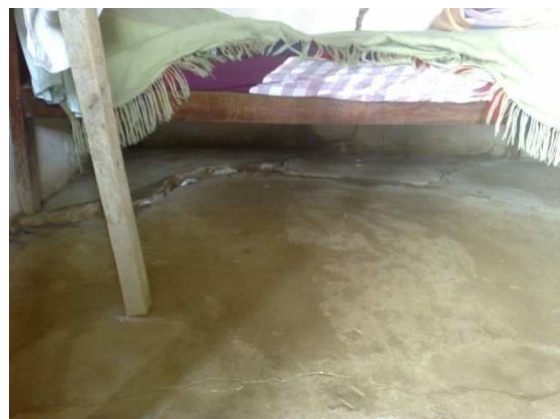
La vivienda ubicada en la vereda Bruselas presenta asentamientos diferenciales muy pronunciados, en la figura 50, se observa debajo de la cama una diferencia de nivel del piso que es de 4 cm, según los habitantes esto se ha ido presentando gradualmente. La vivienda está construida en adobe por lo que estos asentamientos por mínimos que sean hacen que los muros (figura 49), se agrieten fácilmente.

Figuras 49 y 50. Muros y piso agrietado debido a asentamientos diferenciales en la vereda Bruselas.

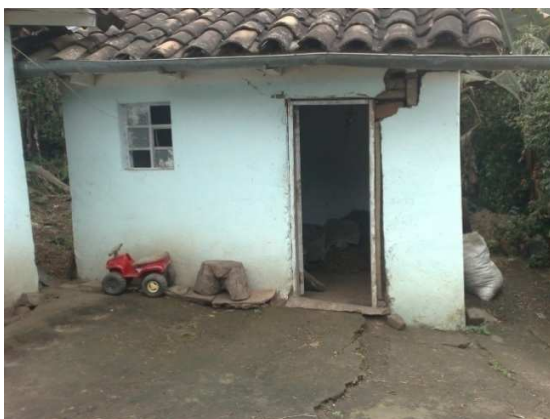
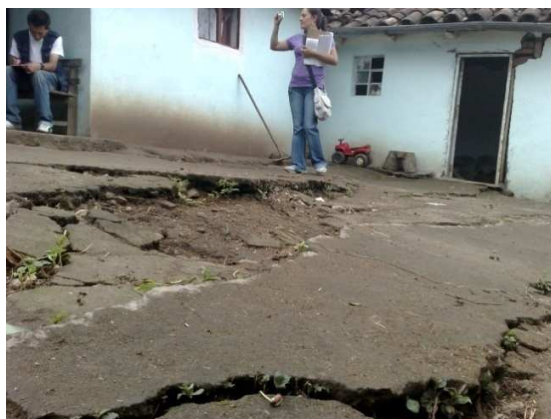
cuando comienzan a sacar el agua se van asentando, haciendo que se presenten problemas de estabilidad de suelos como el de la figura 51 y 52, el caso de una vivienda construida en adobe ubicada en la vereda La loma Franco Villa (figura 51 y 52), que gradualmente ha ido presentando grietas con diferencia de nivel en el piso, lo que ha hecho que los muros no resistan y también se agrieten.

Figuras 51 y 52. Muros y piso agrietado debido a asentamientos diferenciales en la vereda La loma Franco Villa.

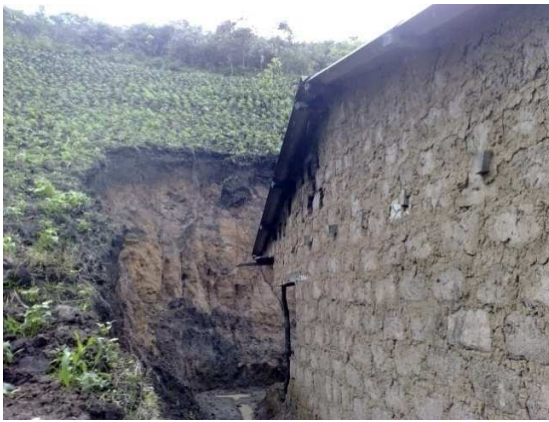
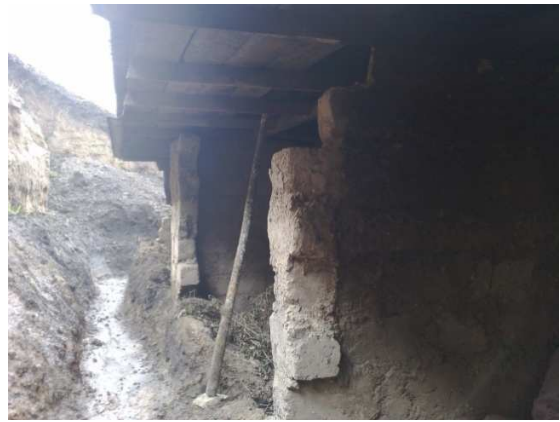
Los agricultores muchas veces talan árboles indiscriminadamente para poder sembrar cultivos limpios, que son rentables para ellos, pero no se dan cuenta que esto en una ladera los expone a una amenaza por fenómenos de remoción en masa. Los agricultores que cultivan la ladera deben sembrar especies capaces de absorber el agua de escorrentía, con el fin de que esta no se infiltre en el suelo y así evitar su desestabilización de los suelos donde cultivan sus productos y así también evitar que estos se erosionen.

Figuras 53 Y 54. Colapso de muro de adobe debido a deslizamiento en la parte trasera de la vivienda.

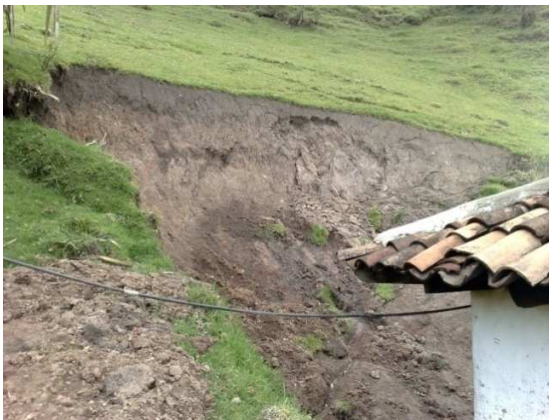
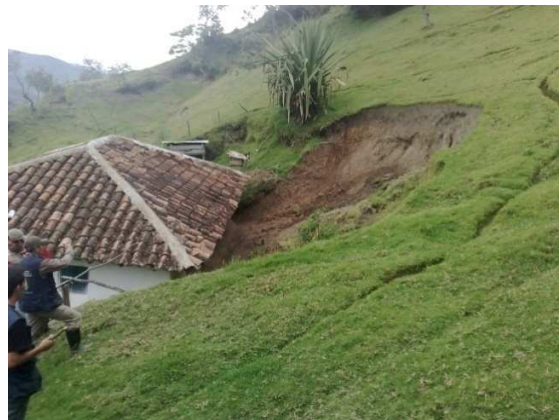
En otros casos similares los deslizamientos no generan colapso debido a que han sido recurrentes y sus habitantes han desalojado el material que mas representaba la amenaza, en la vereda Granadillo de Chávez (figuras 55 y 56), se da este caso, donde se observa la superficie de falla del talud.

Figuras 55 Y 56. Superficie de falla de un talud vereda Granadillo de Chávez

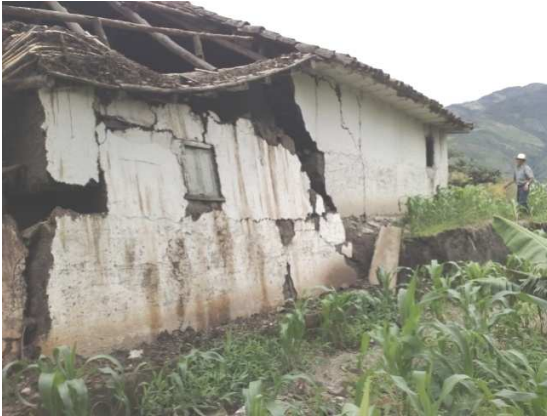
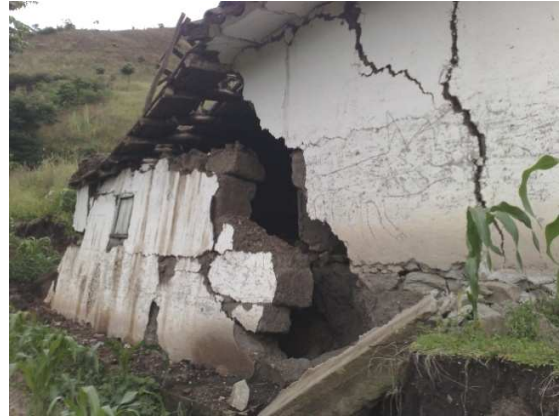
En algunas zonas del municipio se presentó un caso particular; se observó en el suelo escarpes (figuras 57 y 58) tan grandes que hicieron colapsar parte de la vivienda (figuras 59 y 60), estos escarpes atraviesan gran parte de esta zona en la vereda El Mojón, lo que demuestra el problemas de inestabilidad de suelos que se dan en este municipio, las viviendas están construidas en tapia, con muros de 50 cm de ancho y por ahora se encuentran deshabilitada por el riesgo que representan para la integridad física de los propietarios o habitantes.

Figuras 57 y 58. Escarpe de 1.2 m de altura.

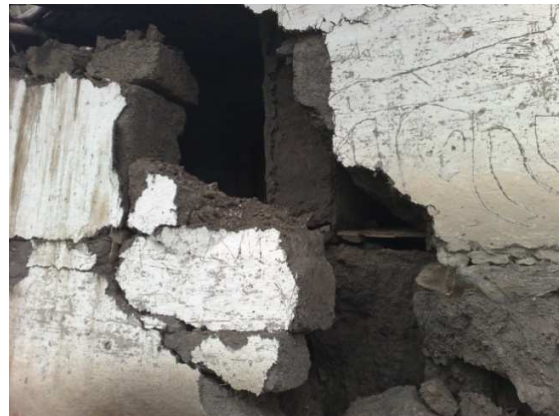
Figuras 59 y 60. Colapso de muros de tapia.

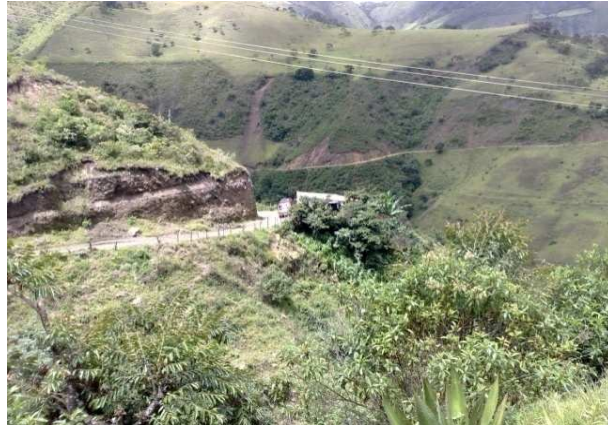
Aunque el municipio cuenta con el EOT, algunos caseríos construidos antes de del EOT, no contaron con las disposiciones técnicas de uso de suelos y zonas de riesgo que el se trazan en el mismo, por lo tanto, la falta de planificación hizo que los habitantes edificaran en zonas donde se presentan amenazas de movimientos en masa como deslizamientos, como en la vereda Las Minas donde en la figura 61, se observa que la vivienda esta amenazada por el talud, realizado para desarrollo vial, la sola exposición de la vivienda a una amenaza como la de este talud, hace que sea vulnerable por ubicación en la dimensión física y sumando estos dos factores en este caso, ya se configura el riesgo.

Figura 61. Vivienda vulnerable debido a su ubicación.

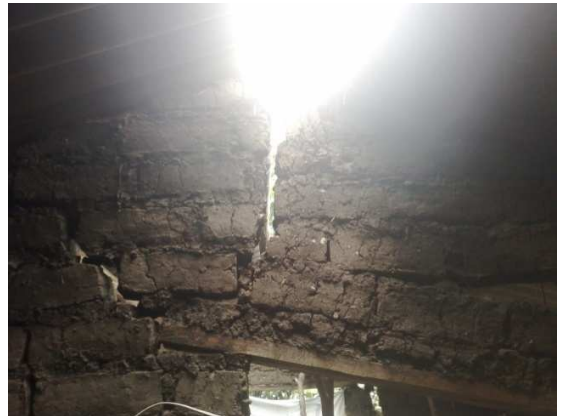
Las viviendas del municipio presentan falencias en los métodos constructivos utilizados por los constructores de la región, esto se debe principalmente a la condición socioeconómica y cultural de sus habitantes, ya que prefieren un el adobe o bahareque para construir sus viviendas, por lo tanto, las viviendas no cuentan con un sistema estructural que pueda proporcionarles algo de resistencia frente a los movimientos en masa. En la vereda de Sumapaz (figuras 62 y 63), encontramos una vivienda semidestruida en la que habitaba su propietaria, vivienda construida totalmente en adobe, el suelo mostraba asentamientos diferenciales, lo cual origino su gradual agrietamiento, la alcaldía municipal ayudo a su propietaria con un subsidio de arriendo para tres meses.

Figuras 62 y 63. Vivienda en estado deplorable construida en adobe.
