**APOYO TÉCNICO EN LA EVALUACIÓN DE VULNERABILIDAD FÍSICA DE
VIVIENDAS EN RIESGO POR FENÓMENO DE REMOCIÓN EN MASA DE LOS
MUNICIPIOS DE ALBÁN, ARBOLEDA Y BUESACO DEL DEPARTAMENTO DE
NARIÑO ZONA 2.**

**UNIVERSIDAD DE NARIÑO
FACULTAD DE INGENIERÍA
PROGRAMA DE INGENIERÍA CIVIL
SAN JUAN DE PASTO
2009**

**Trabajo de grado presentado como requisito parcial para optar el título de
Ingeniera Civil**

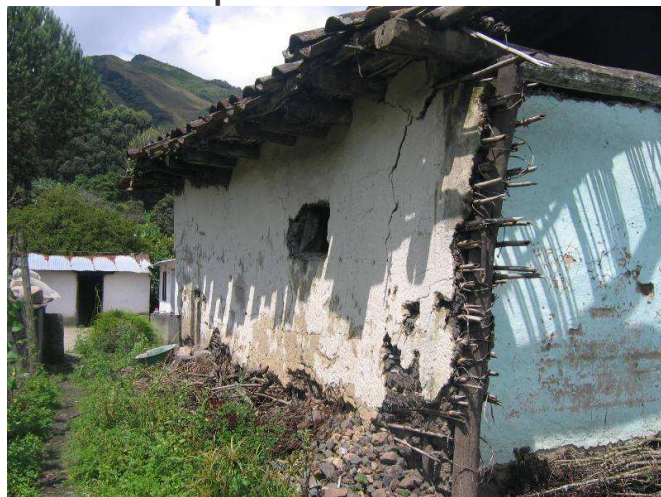
Figura 14. Vivienda en bahareque

Los sistemas constructivos se ven directamente relacionados con los niveles de daño esperados e identificados como moderados, fuertes o severos, ya que influyen en su gran mayoría a la reducción del daño presentado en las viviendas en riesgo por fenómenos de remoción en masa, en los que se presentan problemas constructivos y de gran deterioro físico.

Lo anterior debido al envejecimiento, falta de mantenimiento, deterioro y falta de reforzamiento de las mismas, especialmente en las casas de adobe, bahareque y de madera. (Ver figura 14).

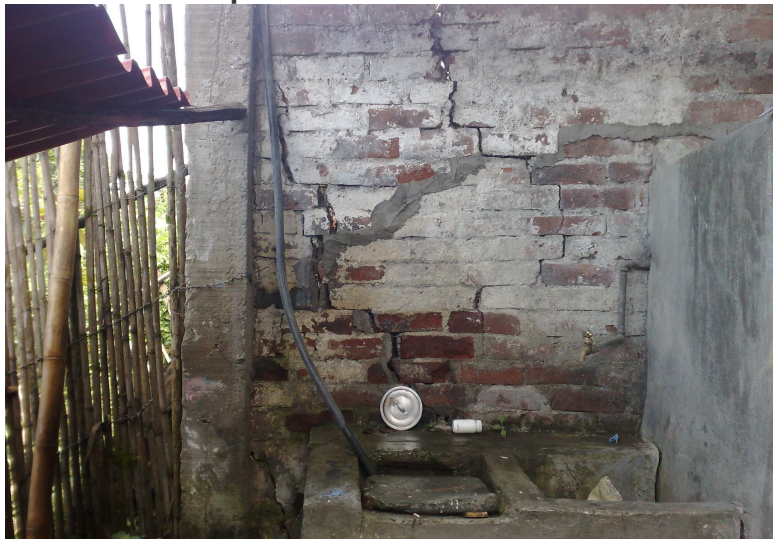
Figura 15. Vivienda en mampostería confinada

Las viviendas construidas en mampostería confinada demuestran claramente una mala técnica al momento de construir, (ver figura 15), el no asesoramiento de un profesional en la materia hace que las personas de estos municipios no logren un buen sistema constructivo seguro para sus habitantes.

En las columnas y vigas el concreto utilizado en la construcción, es la mezcla de materiales de baja resistencia, sin previo diseño estructural obtenido por el conocimiento del constructor.

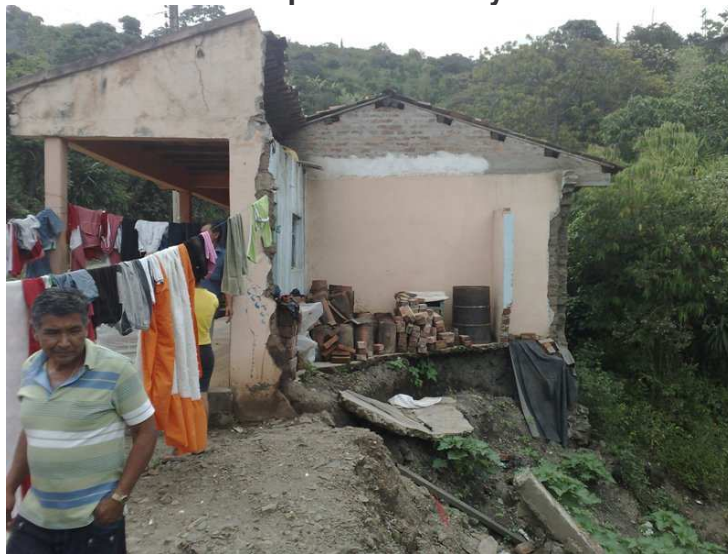
Figura 16. Daño en elementos arquitectónicos y estructurales

Las viviendas en mampostería simple, carecen de un sistema estructural que ayude a reducir el nivel de daño presentado en las viviendas, la ubicación en su gran mayoría en zonas de alta pendiente como laderas y cresta de ladera, ayudan a que esta sea mas vulnerable y sea mas susceptible a sufrir daños en sus elementos arquitectónicos como estructurales. (Ver figura 16)

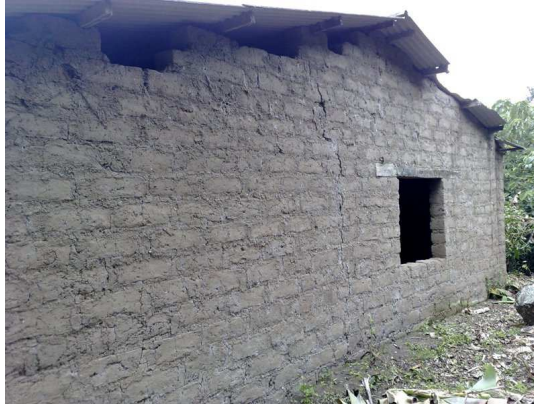
Figura 17. Vivienda de adobe

El bajo nivel en los sistemas constructivos de las viviendas de adobe sin refuerzo con techos de tejas de barro, hacen que estas acrecienten el grado de vulnerabilidad física. (Ver figura 17)

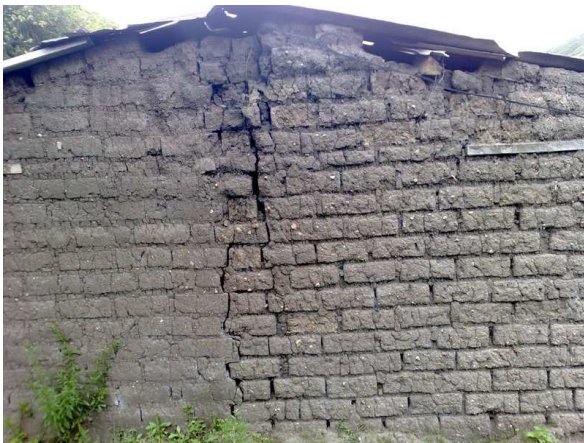
- Escasa resistencia en tensión del adobe y escasa adherencia de los morteros de lodo. (ver figura 18)
- No se logra una buena unión entre los muros transversales. (ver figura 19)
- Alto grado de intemperismo.
- Aberturas en forma de puertas o ventanas no reforzadas. (ver figura 20)
- Elevados pesos sobre los muros provenientes de sistemas de techos. (ver figura 21)

Figura 18. Escasa tensión y adherencia

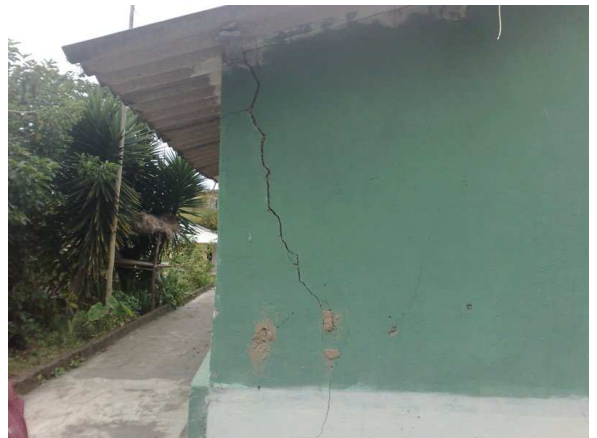
Figura 19. Unión transversal

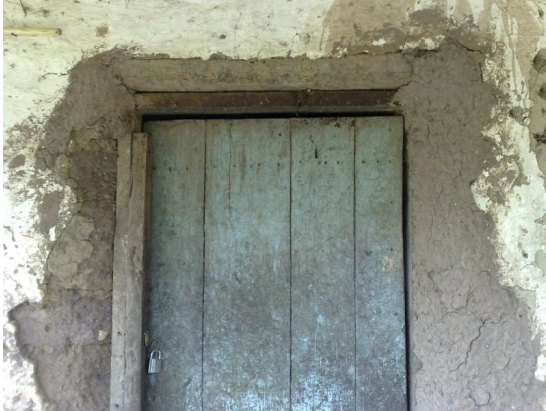
Figura 20. Aberturas no reforzadas

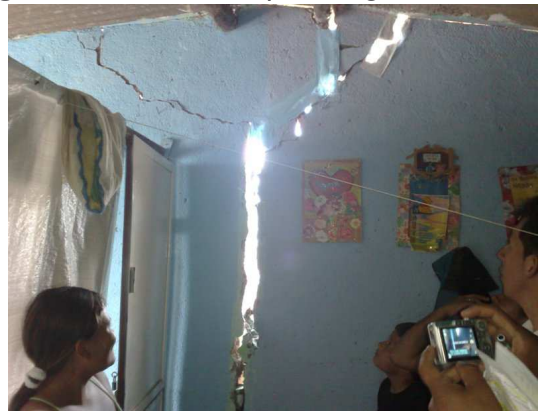
Figura 21. Influencia por cargas

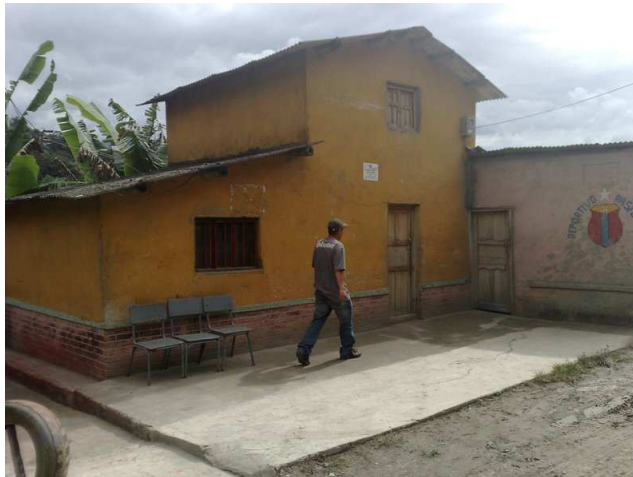
Figura 22. Irregularidad en altura

Irregularidades en altura, hacen que la absorción y disipación de energía se concentren en los pisos flexibles, la falta de elementos estructurales (viga – columna) hace evidente que la vivienda reciba toda las cargas tanto horizontales como verticales sobre los muros, esto sumado a la fuerte pendiente y la inestabilidad del terreno puede generar colapso parcial o total de la vivienda. (Ver figura 22).

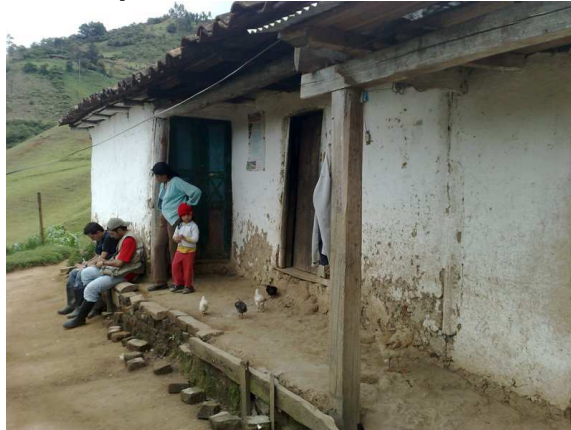
Figura 23. Irregularidad en planta

Las irregularidades en planta de masa, rigidez y resistencia pueden originar vibraciones torsionales que generan concentraciones de esfuerzos difíciles de evaluar, razón por la cual este tipo de aspectos debe tenerse en cuenta a la hora de diseñar arquitectónicamente las edificaciones. (Ver figura 23)
