APOYO TÉCNICO A LA INTERVENTORÍA DEL PROYECTO REHABILITACIÓN
DEL PUENTE PEATONAL SOBRE EL RIO RUMIYACO Y RECUPERACIÓN
ÁREA SOCAVADA – VEREDA EL EMPALME, SUCUMBOS – NARIÑO

**UNIVERSIDAD DE NARIÑO
FACULTAD DE INGENIERÍA
PROGRAMA DE INGENIERÍA CIVIL
SAN JUAN DE PASTO
2015**

NOMBRE DE PROYECTO: “REHABILITACIÓN DEL PUENTE PEATONAL SOBRE EL RIO RUMIYACO Y RECUPERACIÓN ÁREA SOCAVADA, VEREDA EL EMPALME, SUCUMBIOS NARIÑO”.

PERIODO: 05 DE ABRIL A 05 DE MAYO DE 2014

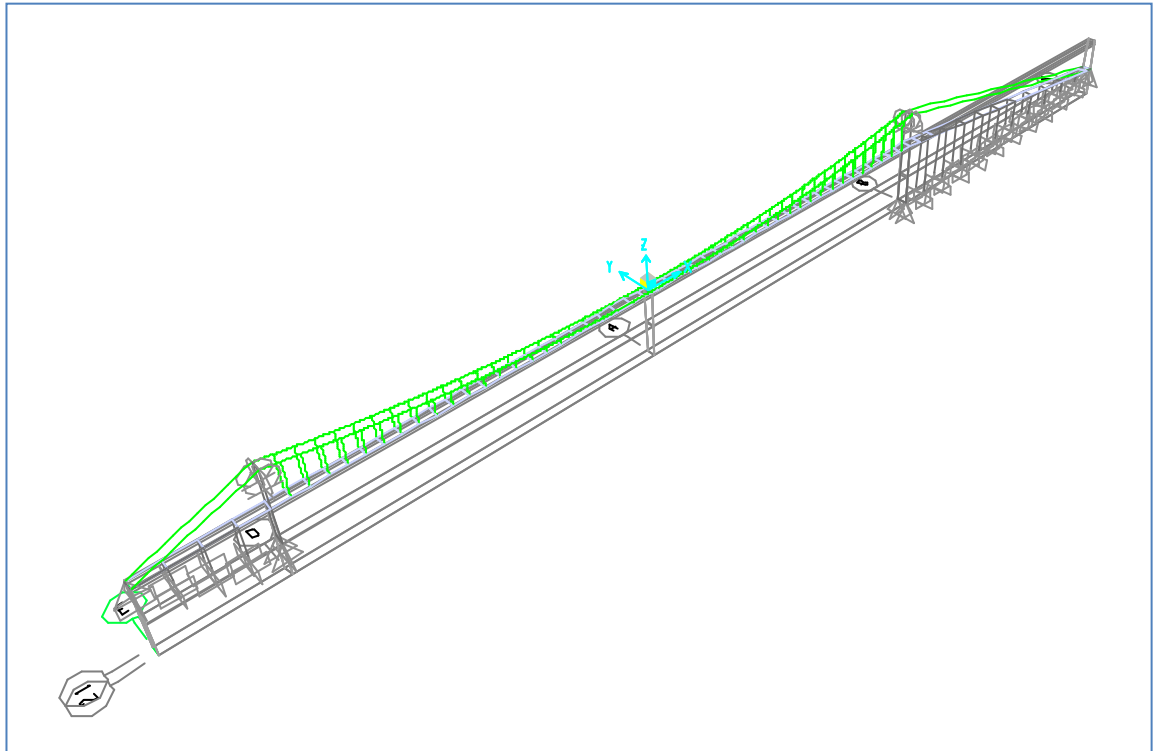
Figura 1. Modelo estructural montado por la interventoría para chequeo

A continuación se describe las observaciones al diseño de acuerdo a los lineamientos del NSR – 10, donde se enfatiza sobre las obligaciones descritas en el literal **A.1.5.1 Diseñador responsable**, al cual se le ha venido comunicando las dudas sobre su diseño. (ver figura 1.)

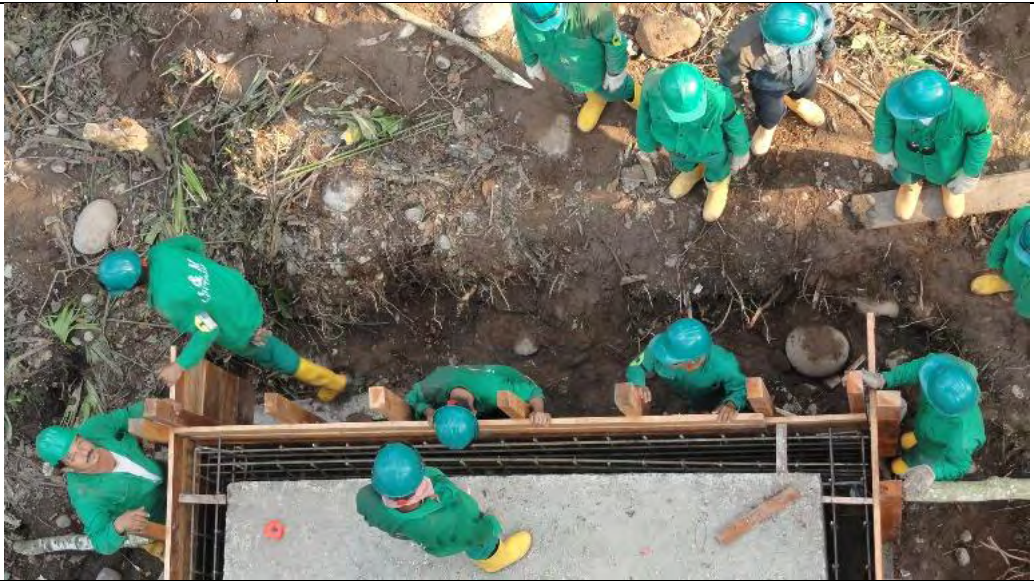
FOTO No.	14

Fecha de la fotografía: 14/04/2014	
Ubicación: Zapata Torre Sur Occidental	
Comentarios: Vista superior detalle instalación armadura y tableros

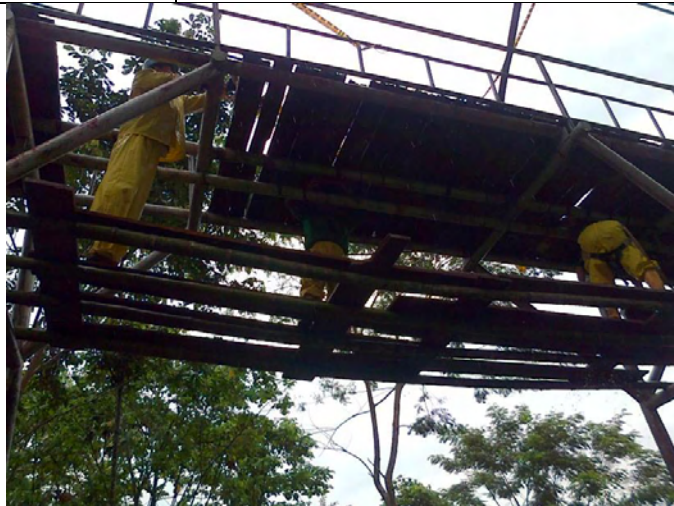
FOTO No. 27

<p>Fecha de la fotografía: 22/04/2014</p>	
<p>Ubicación: Rampa Torre Sur Occidental</p>	
<p>Comentarios: Se da inicio a las actividades De limpieza y mantenimiento de la estructura Metálica de la rampa.</p>

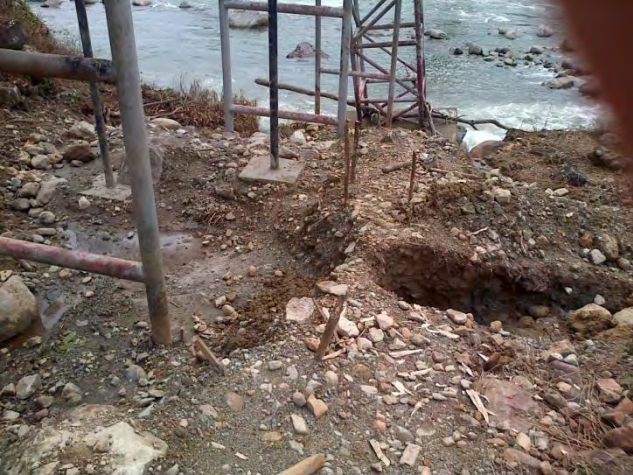
FOTO No.	33

<p>Fecha de la fotografía: 04/05/2014</p>	
<p>Ubicación: Torre Nor Oriental</p>	
<p>Comentarios: se encuentran excavaciones no aprobadas por la interventoría con el propósito de construir apoyos y reforzar con tubería petrolera la rampa norte.</p>

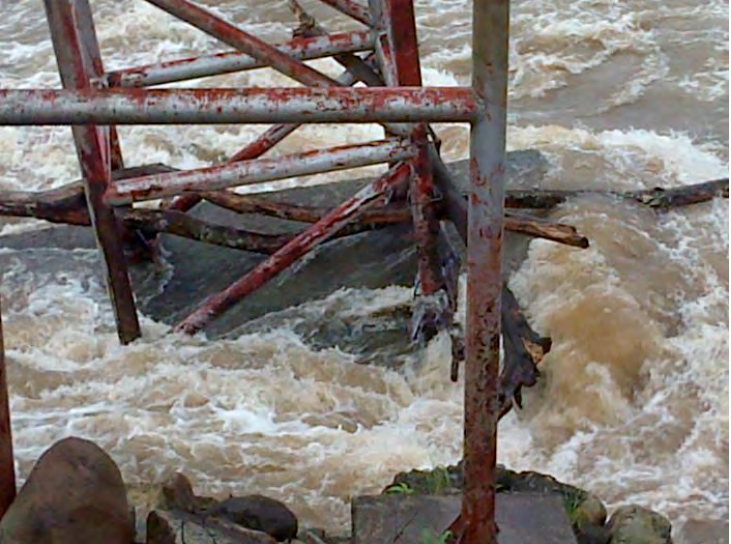
FOTO No.	34

<p>Fecha de la fotografía: 05/05/2014</p>	
<p>Ubicación: Torre Nor Oriental</p>	
<p>Comentarios: Se aprecia claramente como el caudal del rio Rumiayaco arremete contra la zapata de la torre Norte en época de creciente.</p>

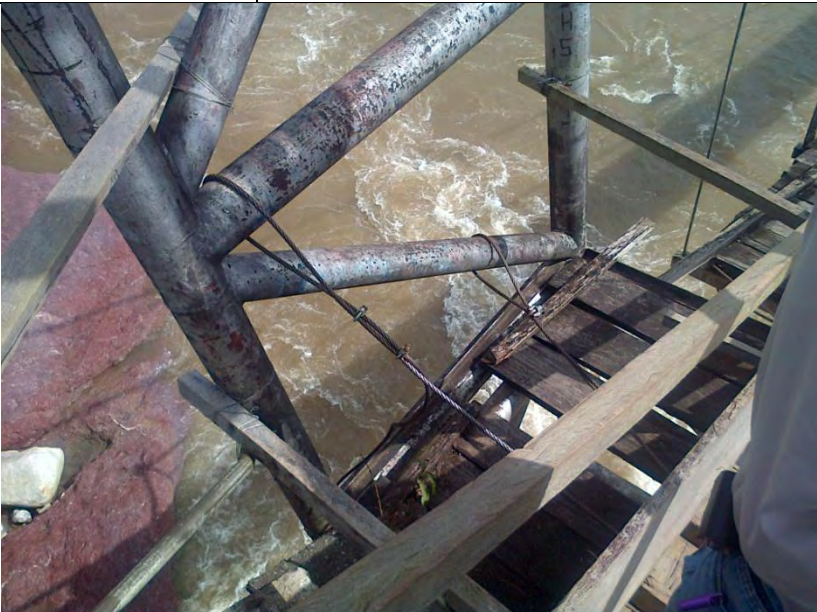
FOTO No.	07

Fecha de la fotografía: 09/07/2014	
Ubicación: Torre Nor oriental	
Comentarios: La sujeción de los cables a la roca no corresponde a las recomendaciones hechas por la Interventoría.

Fecha de la fotografía: 09/07/2014	
Ubicación: Torre Nor Oriental	
Comentarios: Inspección amarres Torre Norte a rocas sobre el rio aguas arriba	
FOTO No.	08

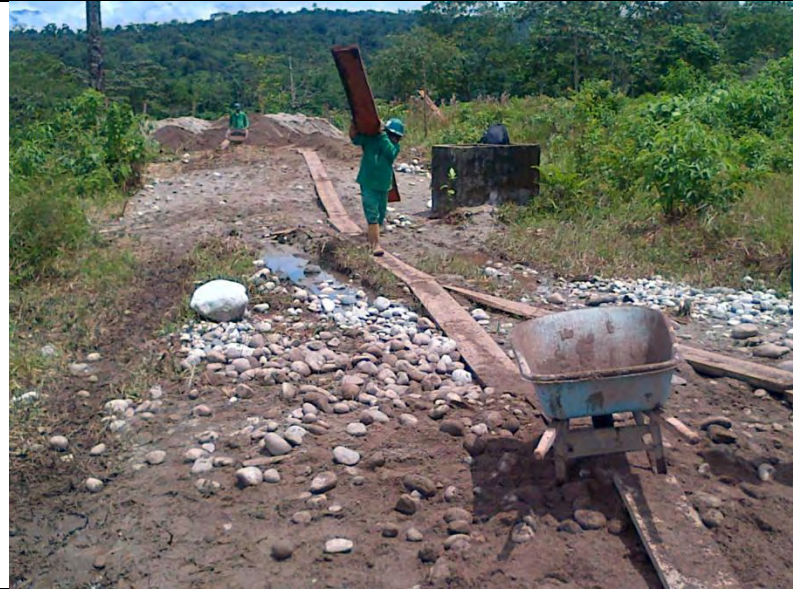
FOTO No. 09

Fecha de la fotografía 11/07/2014

Ubicación: Costado derecho Torre Nor Oriental

Comentario: Adecuación acceso para fundición de bolsacretos.
