**APOYO TÉCNICO A INGENIERÍA ESTUDIOS Y CONTROL INESCO S.A. EN
LA INTERVENTORÍA DE LA OBRA “MEJORAMIENTO DE LA CARRETERA
PASTO – MOCOA. SECTOR EL ENCANO – SANTIAGO DEL K23+000 A
K33+000 RUTA 10 TRAMO 1003, FRENTE EL ENCANO – LA PISCICULTURA’**

**UNIVERSIDAD DE NARIÑO
FACULTAD DE INGENIERÍA
DEPARTAMENTO DE INGENIERÍA CIVIL
SAN JUAN DE PASTO
2008**

**Trabajo de grado presentado como requisito parcial para optar al título de
Ingeniero Civil**

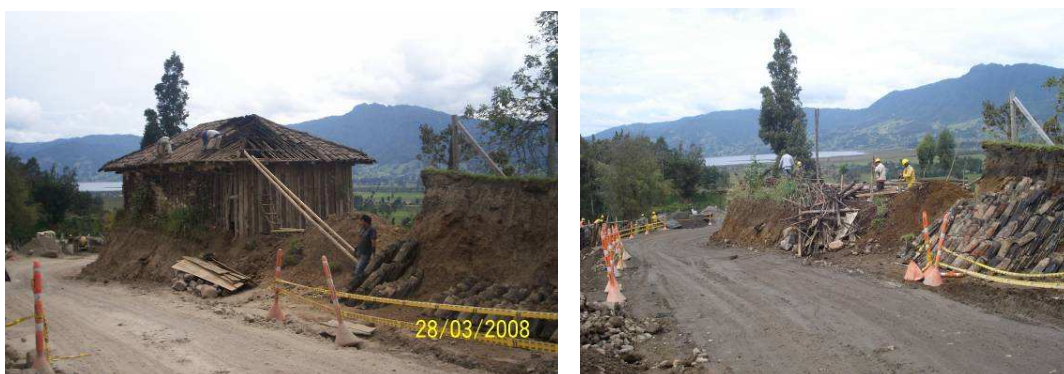
- Al realizar el corte se afectaba la vivienda, propiedad de Camilo Ramos en la abscisa K24+630, por lo cual se determino la reubicación de la vivienda por parte del contratista.

Foto 7. Vivienda afectada por corte K24+630

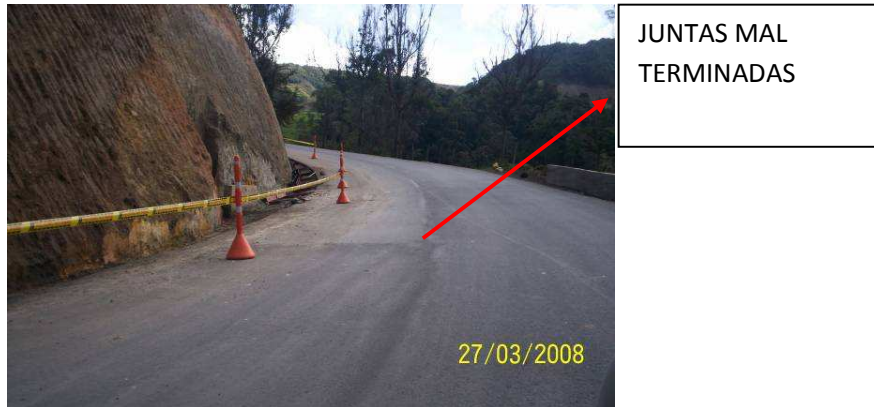
Se detectan fallas en la adecuada terminación de juntas transversales y longitudinales en los tramos de pavimento ejecutados, se recomendó al contratista, mejorar el sistema constructivo.

Foto 27. Juntas mal terminadas K24+890

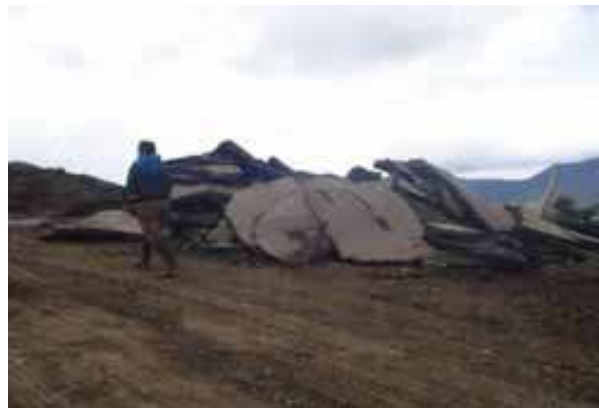
En tramo comprendido entre K26+239 A K26+280 el constructor retiró la carpeta asfáltica por presentarse fallas después de extendida la carpeta.

Foto 28. Retiro de carpeta asfáltica K26+239 A K26+280

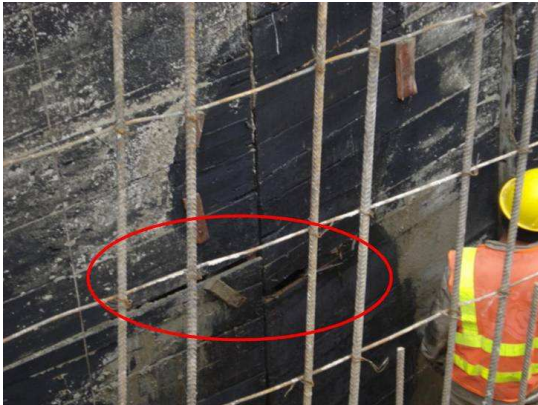
8.13.6 Observaciones. El 19 de junio del presente año, se presentó un daño en la formaleta para la fundición del muro de contención ubicado en la abscisa k27+652 a k27+640, la interventoría realizó esta observación al constructor y el tomo las medidas pertinentes para subsanar este daño

Foto 46. Formaleta muro de contención

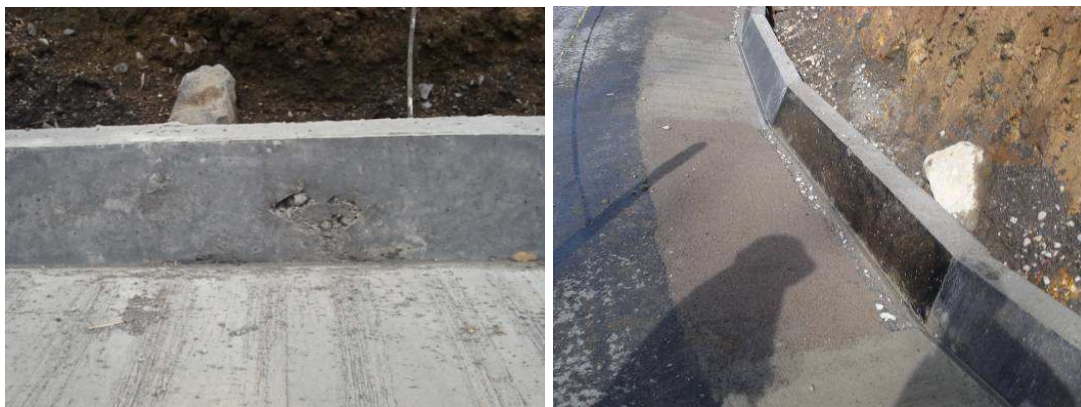
Foto 52. Hormigueos en las cunetas

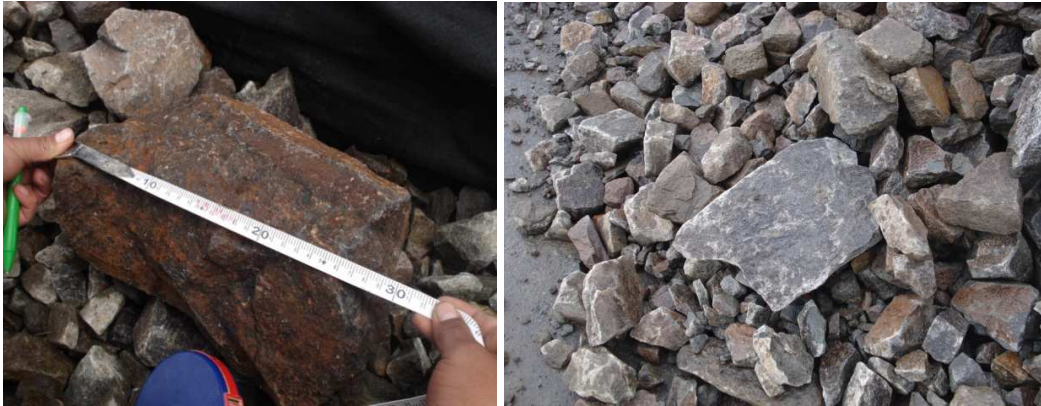
8.16.9 Observaciones. Entre las abscisa k23+893 a k23+950 el material filtrante presentaba sobre tamaños y contaminación, se realizó la observación al constructor y la anotación en bitácora, como se observa en la foto 58, foto 59 y foto 60.

Foto 58. Sobre tamaños en material filtrante

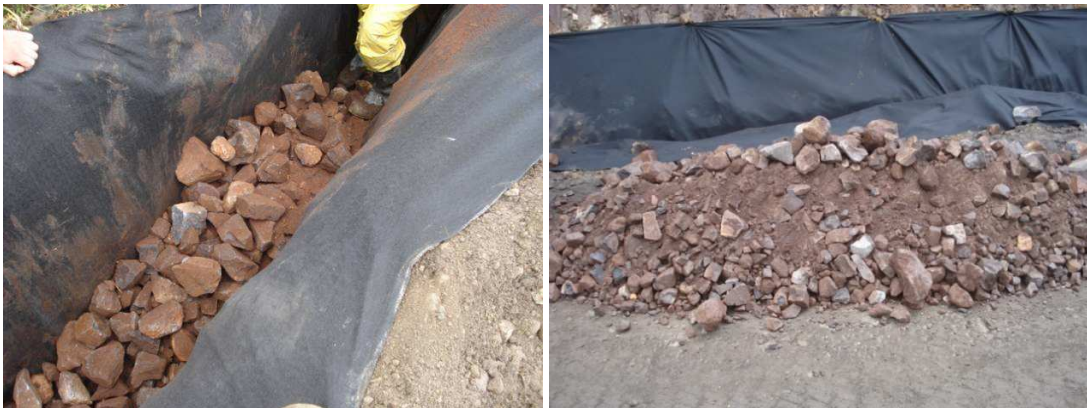
Foto 59. Material contaminado en la construcción de filtros

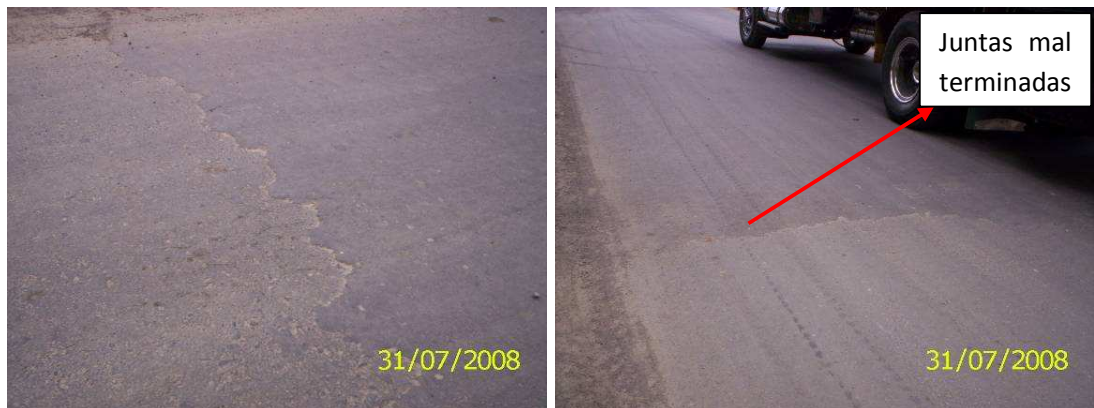
9.2.1 Observaciones. Se detectan fallas en la adecuada terminación de juntas transversales y longitudinales y presencia de fisuras en los tramos de pavimento ejecutados se recomendó al contratista, mejorar el sistema constructivo en este aspecto.

Foto 78. Juntas mal terminadas K23+235

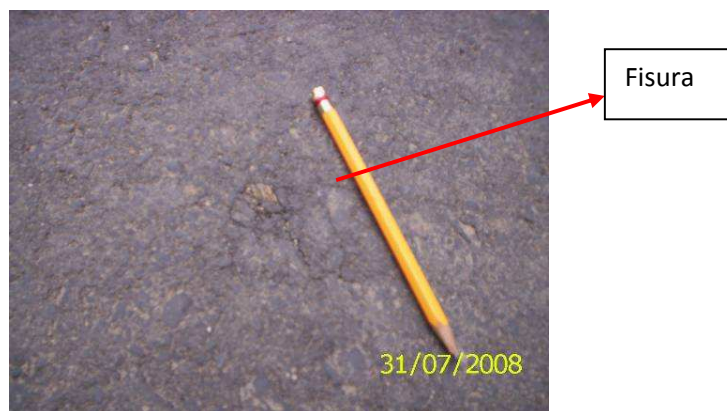
Foto 79. Fisura en carpeta asfáltica K23+194
