**APOYO TÉCNICO PARA “INGENIERÍA ESTUDIOS Y CONTROL INESCO S.A”
EN LA INTERVENTORÍA DE LA OBRA “MEJORAMIENTO DE LA VÍA PASTO
MOCOA, SECTOR EL ENCANO – SANTIAGO, RUTA 10 TRAMO 1003”
FRENTE SANTIAGO, ENTRE LAS ABSCISAS K37+00 AL K51+080.**

**UNIVERSIDAD DE NARIÑO
FACULTAD DE INGENIERÍA
DEPARTAMENTO DE INGENIERÍA CIVIL
SAN JUAN DE PASTO
2008**

**Trabajo de grado presentado como requisito parcial para optar al titulo de
Ingeniero Civil**

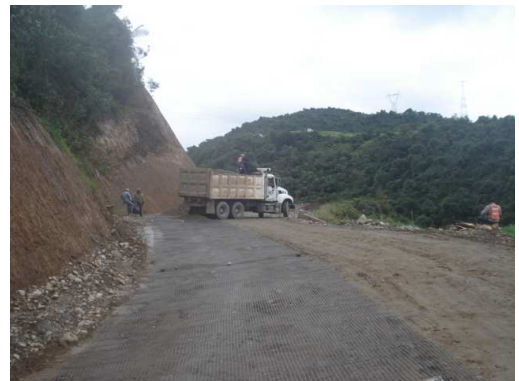
Sobretamaños

K43+350
Mes Mayo

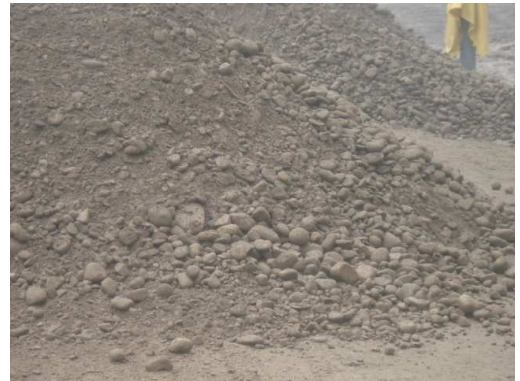
Sobretamaños en todo el material acordonado.

Lo anterior demuestra sin lugar a dudas que este problema se viene presentando a lo largo de toda la ejecución de la capa; por lo cual se ha estado insistiendo constantemente al constructor para que tome las medidas correctivas para solventar este inconveniente, las cuales han sido de manera verbal al ingeniero a cargo y al ingeniero director de la obra y escritas las cuales están consignadas en la bitácora de obra, pero hasta la fecha no se ha obtenido resultado.

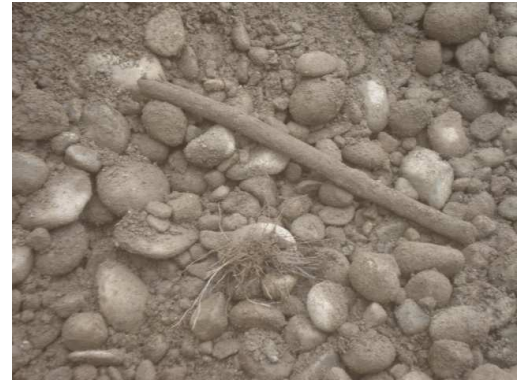
Contaminación con material vegetal.

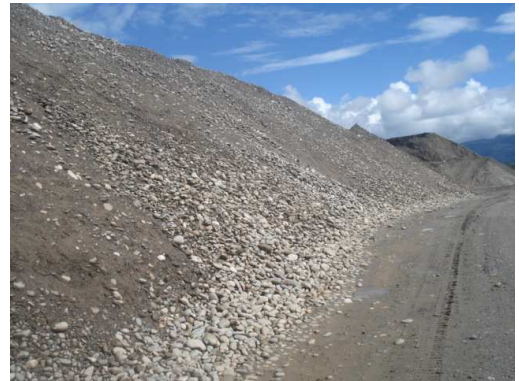
Pasante de la zaranda con alta presencia de sobretamaños

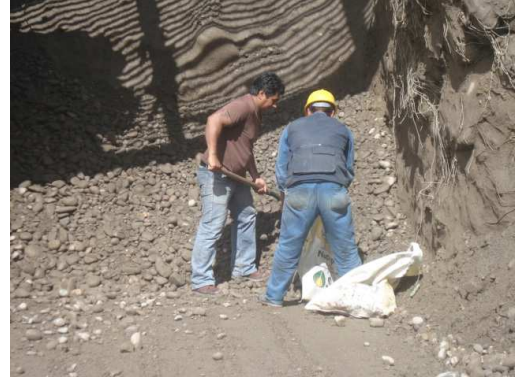
Toma de muestra para laboratorio de granulometría el cual es tomado de la parte donde se evidencia la menor cantidad de partículas grandes.

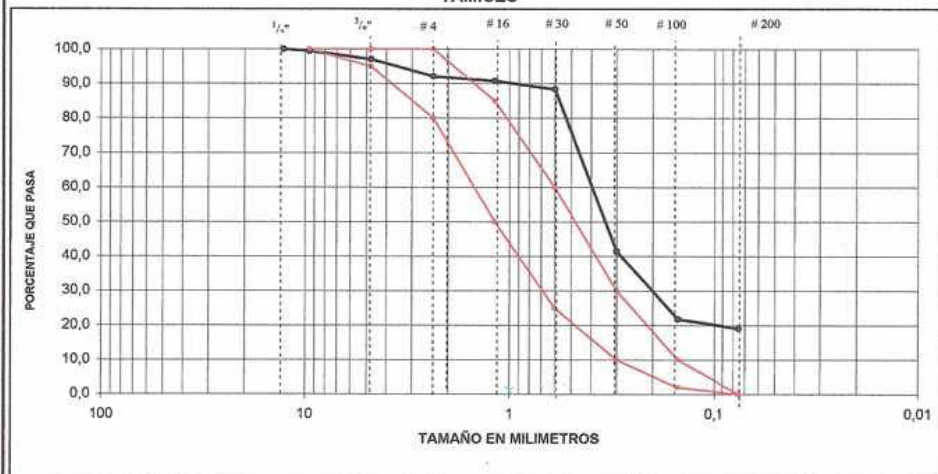
OBSERVACIONES: arena con alto contenido de raíces y material orgánico que venian contaminando la muestra
 El material no cumple con la especificación granulométrica del Artículo I.N.V. - 630
