**APOYO TÉCNICO EN EL SEGUIMIENTO A PROYECTOS EN EJECUCIÓN, ATENCIÓN  
A SOLICITUDES Y APOYO EN LA ETAPA DE PREINVERSIÓN AL DEPARTAMENTO  
ADMINISTRATIVO DE INFRAESTRUCTURA, SECTOR EDUCACIÓN-ALCALDIA  
MUNICIPAL DE PASTO**

**UNIVERSIDAD DE NARIÑO  
FACULTAD DE INGENIERÍA  
PROGRAMA DE INGENIERÍA CIVIL  
SAN JUAN DE PASTO  
2008**

**Trabajo presentado como requisito para optar el título de:  
Ingeniero Civil**

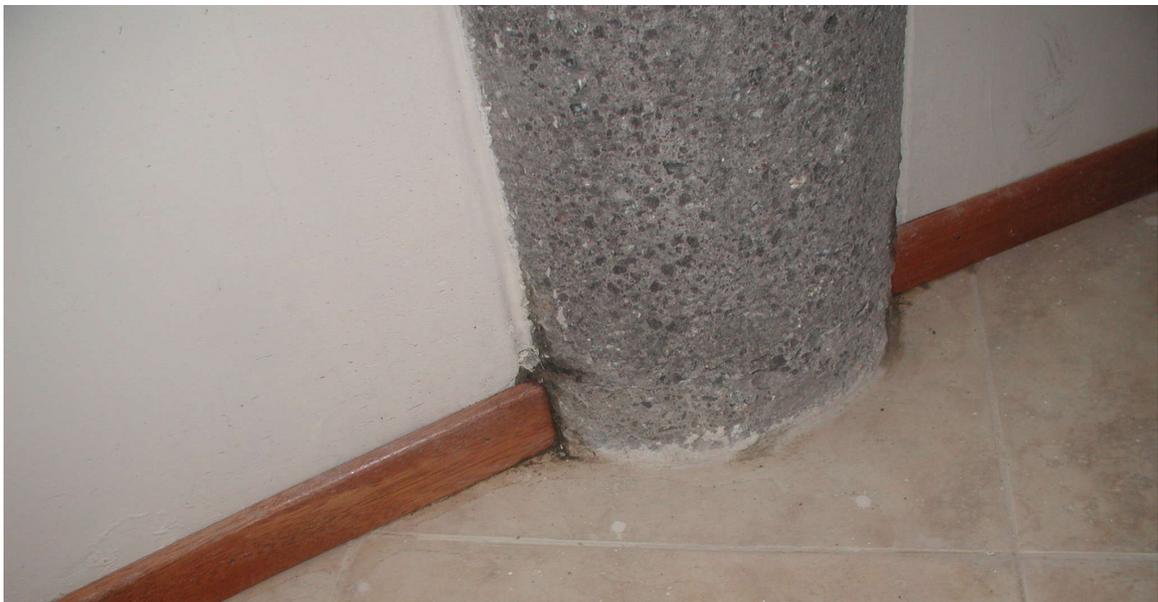
**Figura 42. Humedades en juntas de muros con columnas.**

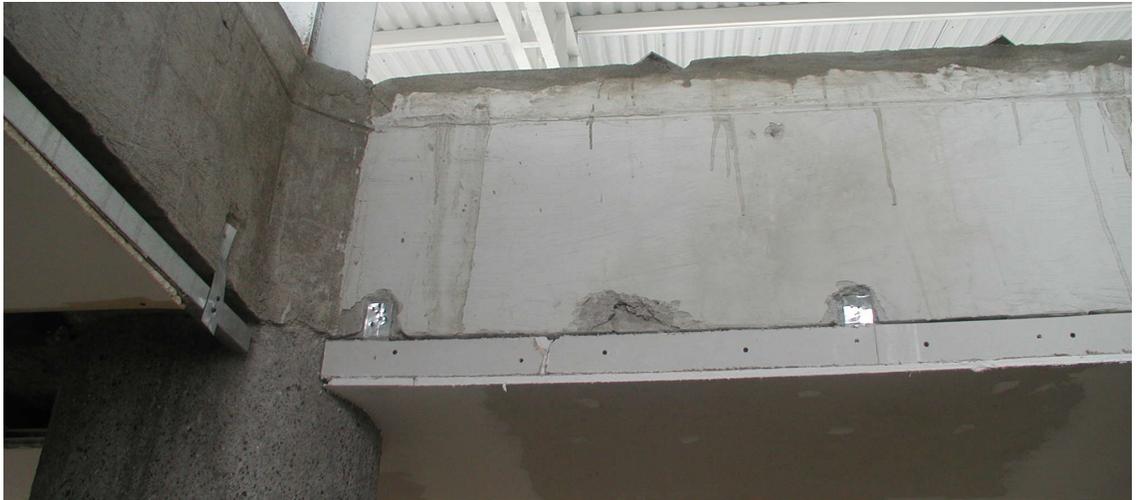
- En la parte de la terraza se observa la proyección de fisuras sobre el repello de 4cm de espesor las cuales se deben a la gruesa capa de mortero y no a alguna deficiencia estructural (Fig. 43).

**Figura 43. Fisuras en el repello de terraza.**

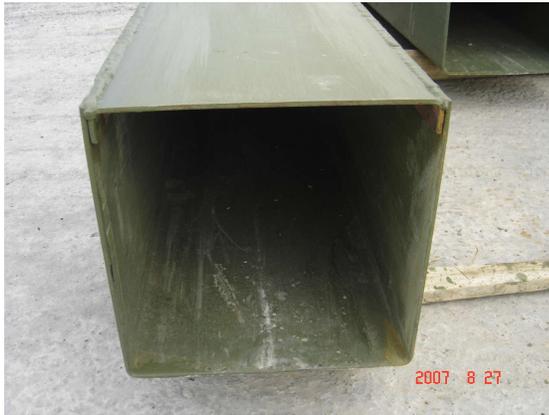
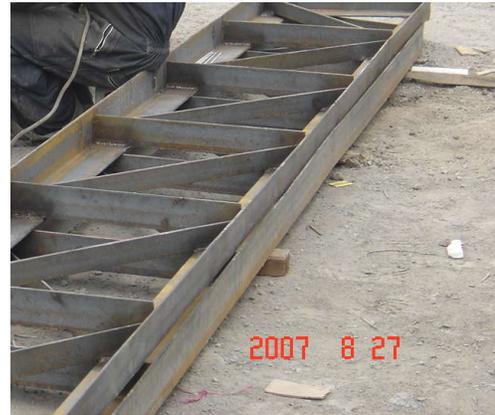
### EVIDENCIA DE CORROSION

- Los elementos metálicos no se encuentran protegidos adecuadamente contra los daños ocasionados por la exposición a la intemperie provocando que estos muestren síntomas de corrosión lo cual va en decremento de las propiedades físicas con las cuales fueron diseñados. Además, las cerchas se encuentran localizadas sobre la arena lo cual incrementa el grado de contacto con el agua y la humedad que esta mantiene.
- El proceso de soldado de las cerchas se viene realizando sobre el terreno de disposición de la arena lo que puede provocar mediante la acción del viento la inclusión de estas partículas en la soldadura generando el decremento en la calidad de las mismas.
- Para el proceso de soldado de las uniones no se realiza la preparación adecuada del área ya que no hay una adecuada limpieza de la zona en la cual se procede a realizar la unión

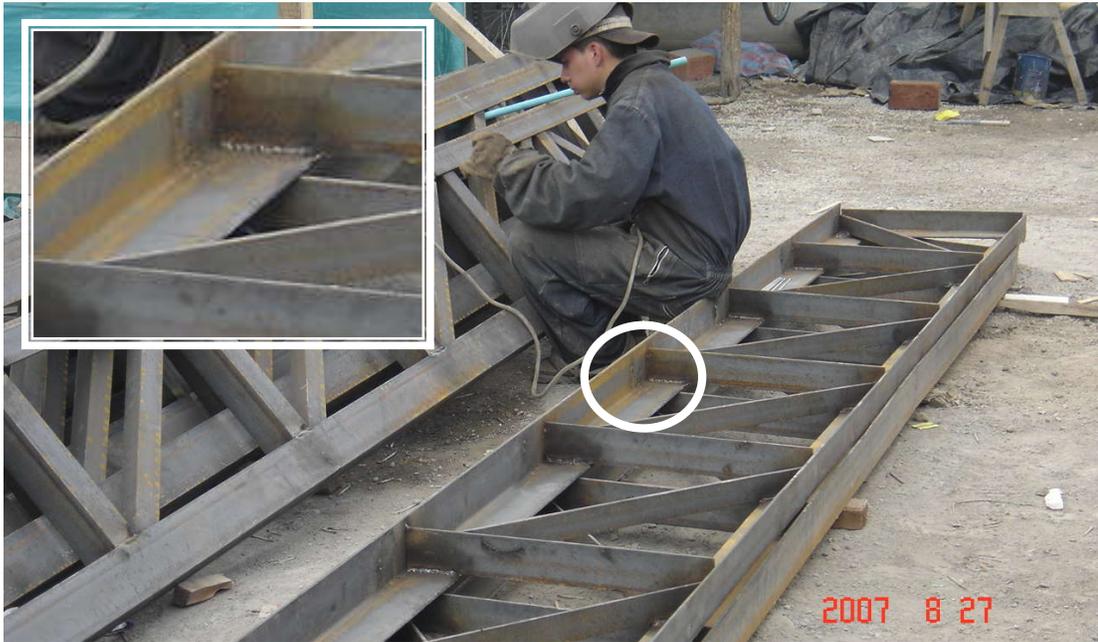
Se aprecia claramente la presencia de corrosión en los nudos y el área alrededor de la soldadura.

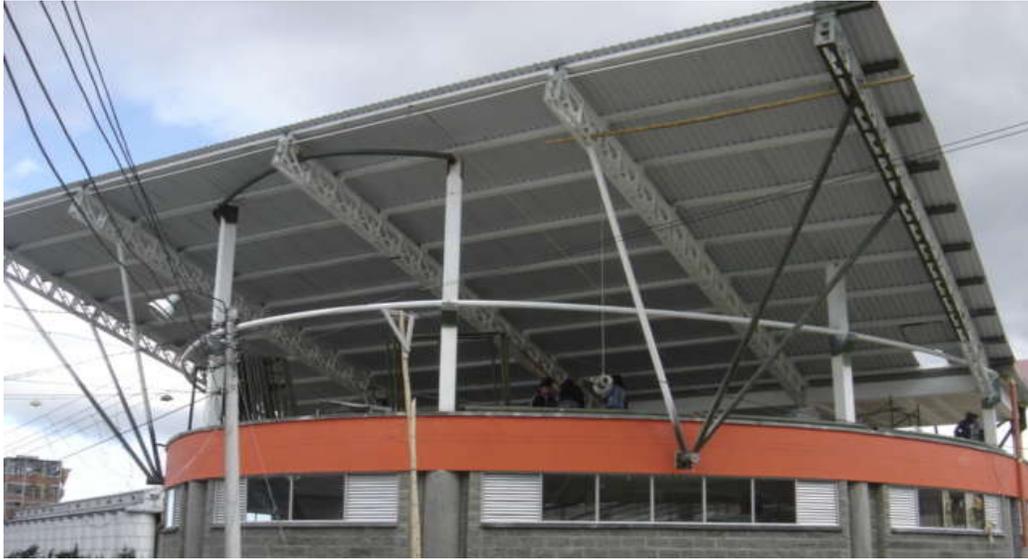
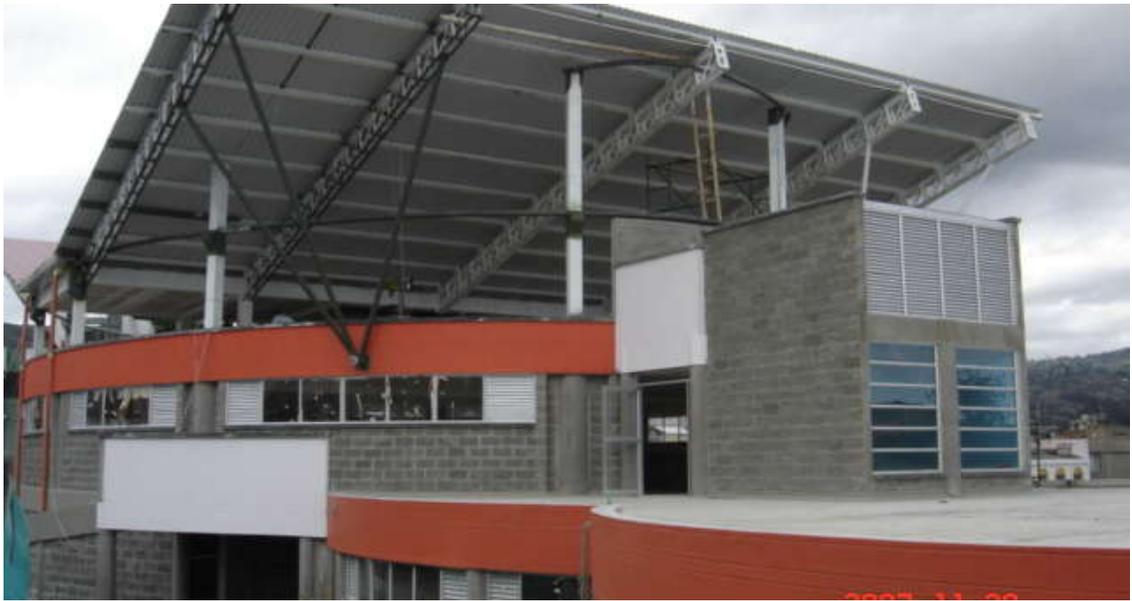
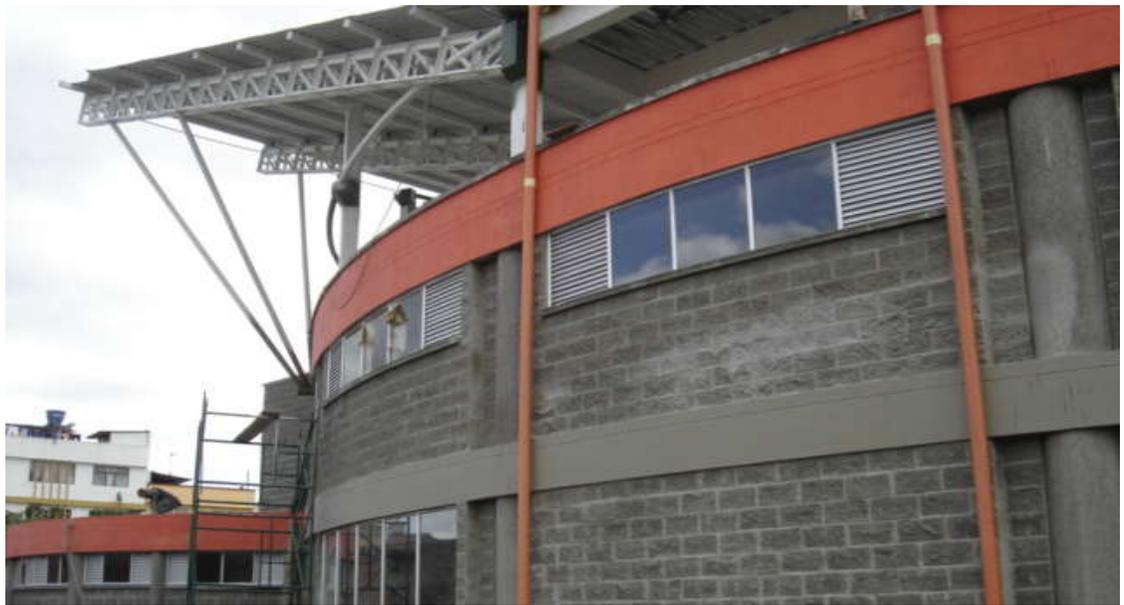
## ZONA DE EXTERIORES – FACHADA

- Pintura en vigas y muros contratadas realizadas totalmente.
- Bajantes de aguas lluvias sin pintar, falta conectar a pozos respectivos.
- La terraza presenta fisuras.
- Se encuentra realizada media caña en el muro exterior de la escalera principal.

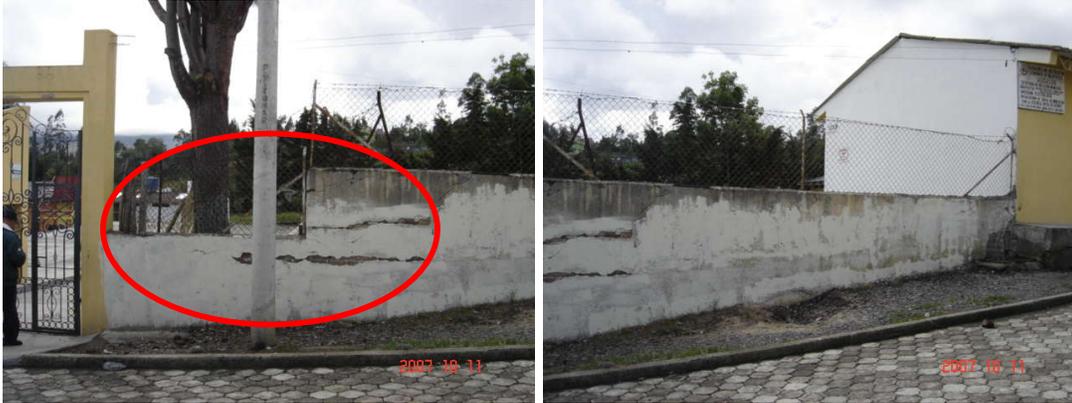
### Muro de Cerramiento

- El muro de cerramiento fabricado en ladrillo con columnas del mismo material, se encuentra en su mayoría en buen estado, aunque presenta una falla en la columna cercana a la puerta de ingreso que puede provocar el desplome de una parte del muro (Registro Fotográfico).
- Se encuentra filtración de agua por las bajantes de la viga canal ubicadas en el aula de tecnología informática.
- Debido a la falta de aulas, se está dictando clases en el aula múltiple (auditorio) y se manifiesta la necesidad de realizar una división para separar el aula de clases del aula múltiple.
- El auditorio de la escuela se encuentra con fisuras debido a la falta de un sistema estructural y columnetas de confinamiento de muros.
- La actual estructura no cumple con los mínimos requisitos planteados por la Norma para Construcciones Sismo Resistentes en Colombia NSR-98, referente al Título E.

En el círculo se muestra el área en la cual se encuentra fracturada la columna en ladrillo por lo que se presenta inseguridad y fisuras en el muro.

- El muro presenta una falla inmediata a la columna del portón de ingreso. Se recomienda demoler la zona afectada y construir 2 nuevas columnas en

ladrillo que sirvan de confinamiento al nuevo muro al final de la falla y en el cambio de altura del muro.

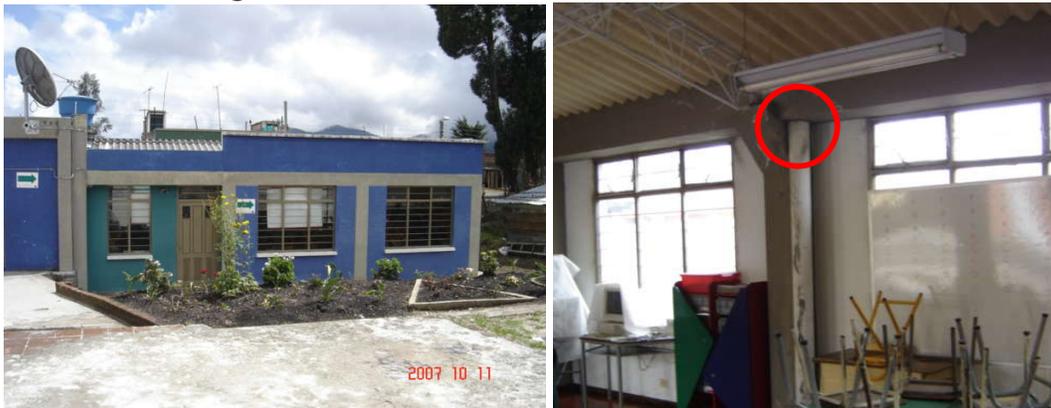
### Aula de Tecnología Informática

En el círculo se muestra una de las conexiones de viga canal con bajante por la cual se filtra el agua inundando el aula y poniendo en peligro los equipos de cómputo.

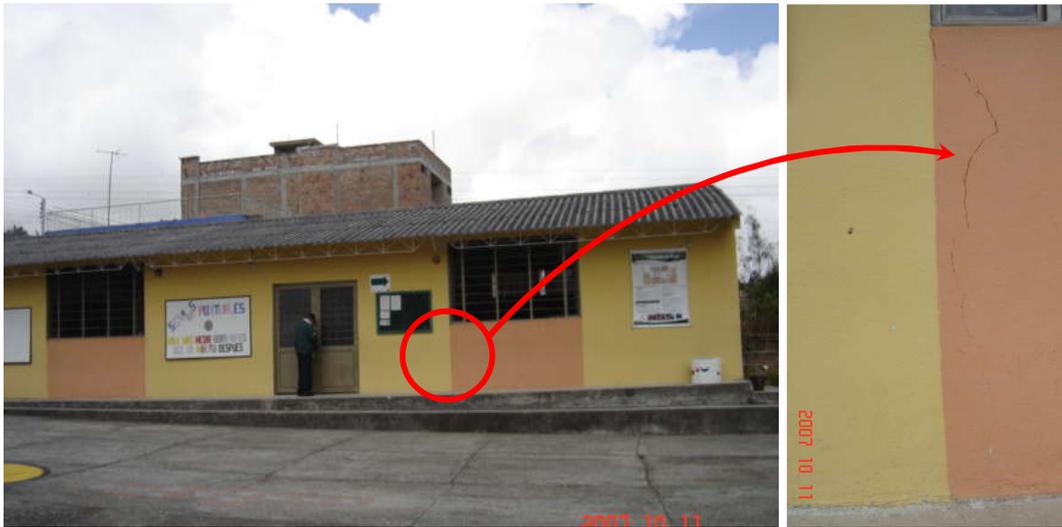
### Auditorio (Aula Múltiple)

En los círculos se muestran algunas de las fisuras presentes en esta aula la cual en el momento se utiliza como salón de clases. Claramente se observa que no se cuenta con un sistema estructural y solo se cuenta con una viga de corona para soportar las correas de la cercha apoyada sobre el muro existente.

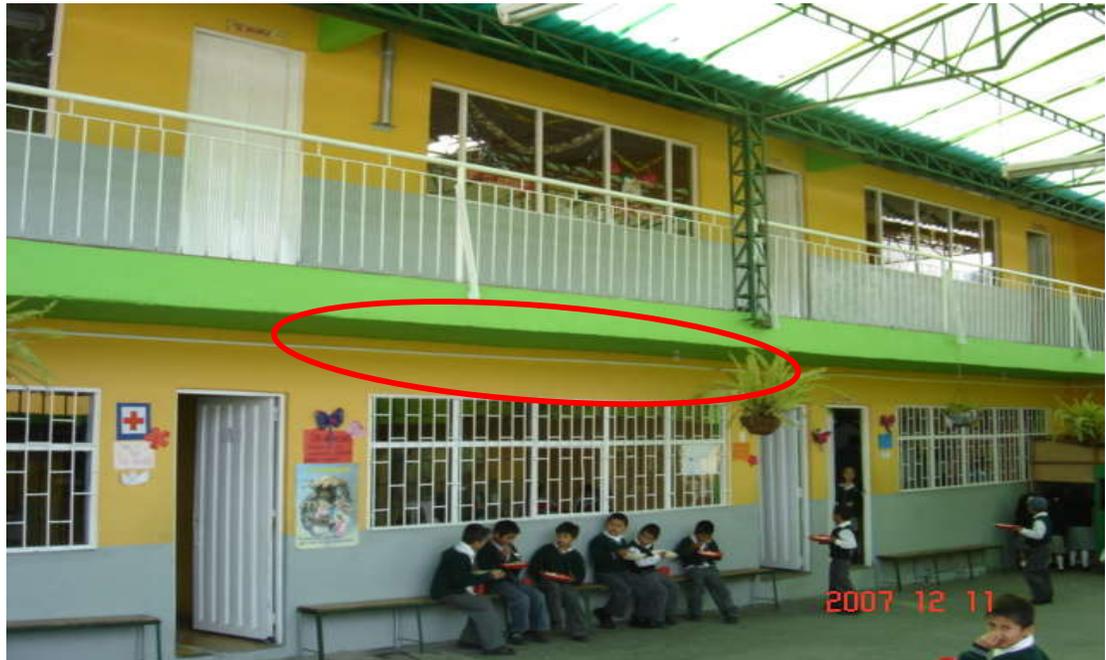
- Las fisuras encontradas en el solado inferior de la loza no son síntoma de alguna deficiencia estructural.
- Según el profesor coordinador de la sede las fisuras se proyectaron después del evento sísmico presentado en anteriores mese lo cual nos indica que su aparición se debió a los movimientos realizado por la edificación como respuesta de las cargas por sismo .
- Se recomienda realizar un seguimiento de la longitud, ancho y forma de las fisuras por parte de los profesores para descartar problemas estructurales de fondo. De no existir cambios durante un tiempo de 2 a 3 mese, se puede proceder a reparar las fisuras.

Zona en la cual se encuentra el solado inferior de placa con fisuras

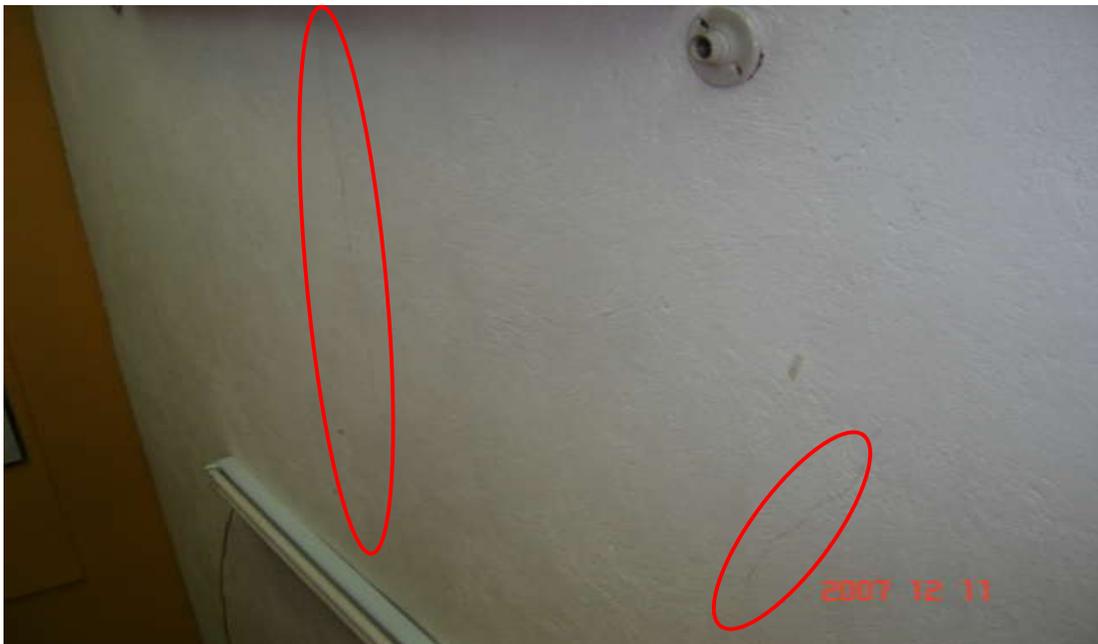
Presencia de Fisuras en solado inferior
