ASISTENCIA EN LA INTERVENTORÍA DE ALGUNOS PROYECTOS DE OBRAS  
CIVILES EN LA EMPRESA DE OBRAS SANITARIAS DE PASTO  
EMPOPASTO S.A. E.S.P. MODULO I  
PASANTÍA.

HERMES FERNANDO LATORRE CALVACHE

UNIVERSIDAD DE NARIÑO  
FACULTAD DE INGENIERÍA  
DEPARTAMENTO DE INGENIERÍA CIVIL  
SAN JUAN DE PASTO  
2006

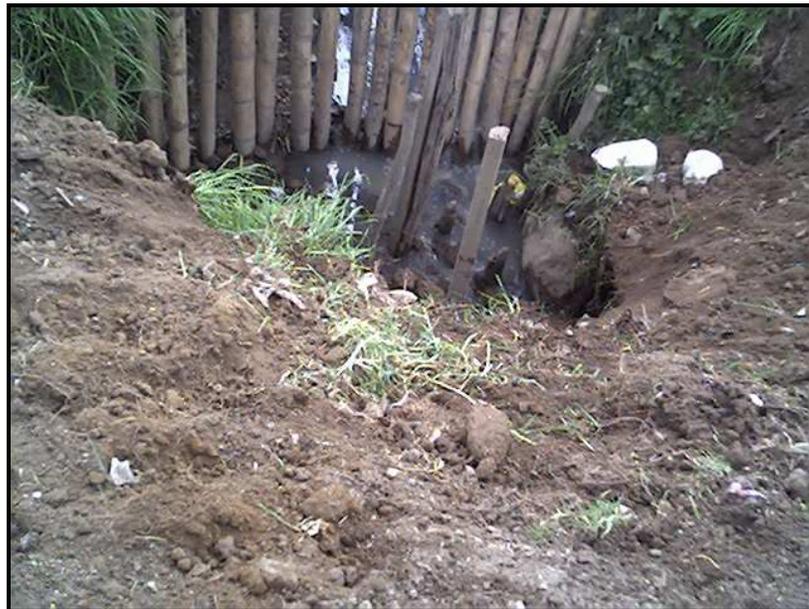
*Figura No 18. Limpieza de una cámara en mal estado*

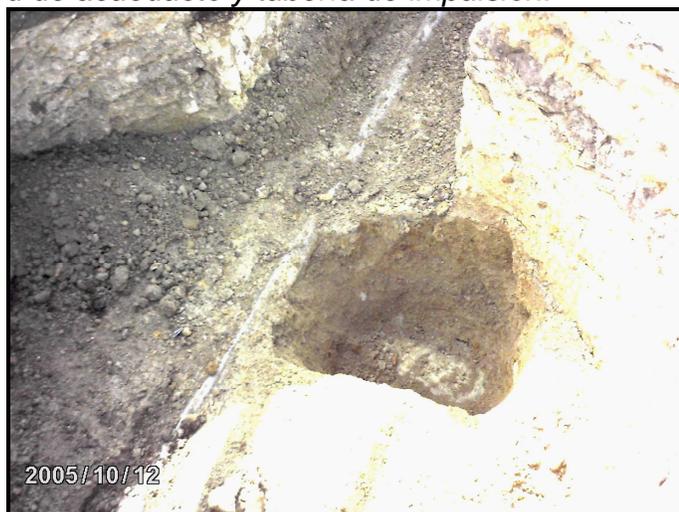
En la realización de la excavación de uno de los tramos, se encontró con la red de acueducto de 3", por lo cual se hizo necesario el desplazamiento de dicha tubería y por lo tanto mayor cantidad de excavación; de igual forma al terminar la excavación de este tramo y al continuar con la excavación de la cámara, se encontró con la línea de impulsión Centenario- Cujacal a una profundidad de 1,50m (Ver Fig. No 56), por lo cual se realizó un cambio en el diseño de pendientes de los tramos proyectados y se recubrió la tubería de impulsión con una estructura en concreto reforzado para así construir la cámara encima de ésta.

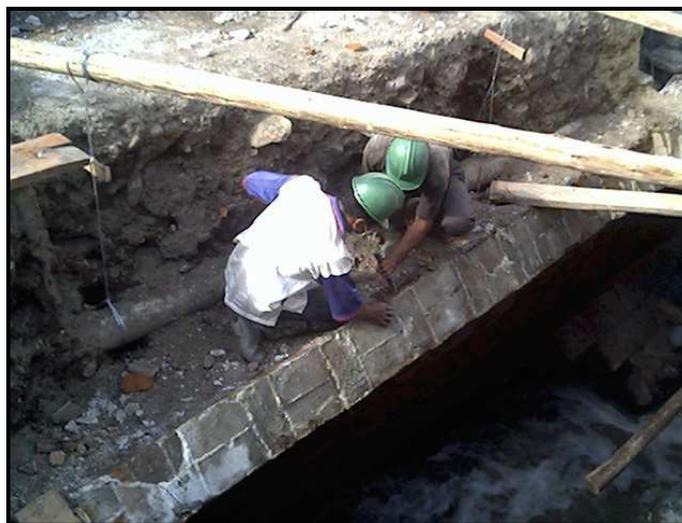
Debido a la presencia de gran corriente de agua de origen pluvial y sanitaria en el sitio de la obra y teniendo en cuenta que impide la construcción del box culvert se recomienda usar una estructura de canalización y desvío del agua que corra por la canalización actual para abatir el caudal y mantener el piso lo mas seco posible, sin corriente de agua pudiendo así realizar la fundición del solado y losa de base del box culvert, esta consta de una estructura de madera y teja de zinc, formando un canal para permitir el paso de las aguas negras del box que se empalma y de una tubería de 27" que descola en el box a construir. (Ver Fig. No 69 y 70).

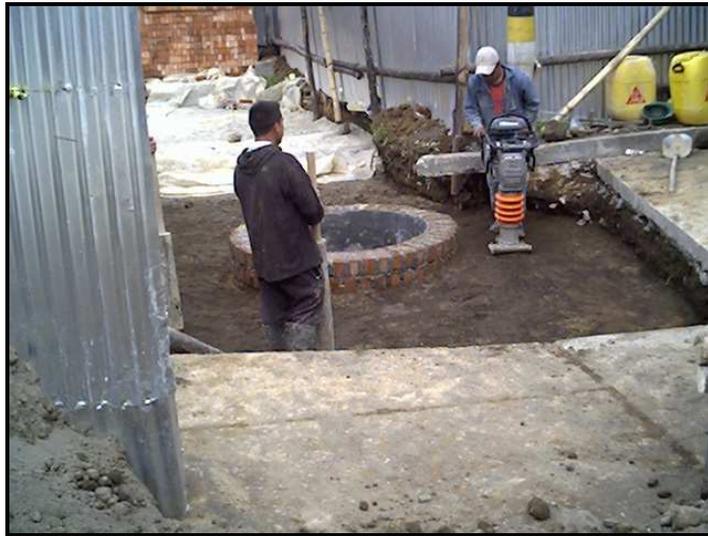
Además Se procede a demoler el pavimento entre el sumidero y la cámara del box sobre la calle 9ª, encontrándose la socavación de 2,5m de diámetro por 1,7m de altura (Ver Fig. No 83), la cual fue rellena con recebo compactado, así como también se instaló tubería de concreto de 10" entre el sumidero y la cámara que no se encontraban conectados.
