**INVENTARIO DE LA RED VIAL TERCIARIA NACIONAL DEL CORREGIMIENTO
DE CABRERA MUNICIPIO DE PASTO DEPARTAMENTO DE NARIÑO**

**UNIVERSIDAD DE NARIÑO
FACULTAD DE INGENIERÍA
DEPARTAMENTO DE INGENIERÍA CIVIL
SAN JUAN DE PASTO
2012**

**Trabajo de grado presentado como requisito parcial para optar al título de
Ingeniero Civil**

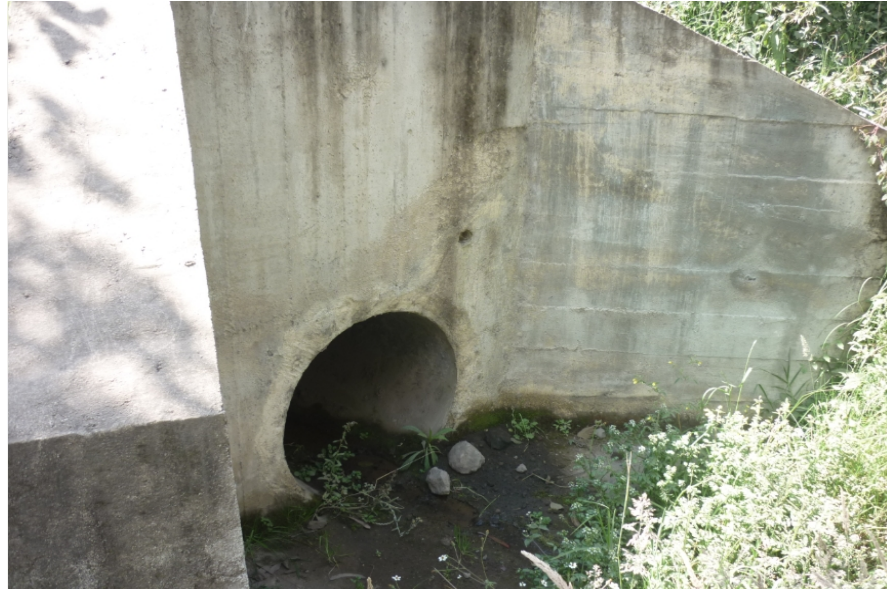
Fotografía 6.7. – Obras encontradas en el recorrido

(pontones, muros de contención, box culvert) y drenaje (alcantarillas) para confrontar los datos obtenidos por el GPS-RTK. (Ver fotografía 6.7)
