**APOYO EN LA INVENTORIA TÉCNICA, ADMINISTRATIVA Y FINANCIERA
DE LOS PROYECTOS DE CONSTRUCCIÓN DE PAVIMENTOS EN CONCRETO
HIDRÁULICO Y OPTIMIZACION DE ALCANTARILLADO A CARGO DEL
“FONDO ROTATORIO DE VALORIZACIÓN MUNICIPAL DE IPIALES”**

**UNIVERSIDAD DE NARIÑO
FACULTAD DE INGENIERIA
PROGRAMA DE INGENIERIA CIVIL
SAN JUAN DE PASTO
2013**

**Trabajo de grado presentado como requisito parcial para optar al título de
Ingeniero Civil**

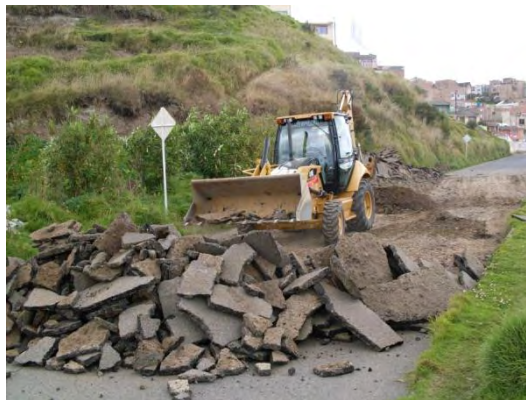
Se realizó el control en el momento de la demolición del pavimento asfáltico de espesor promedio de 0.07 m y un ancho promedio de 7.3 m por cada sentido, evitando daños externos a obras existentes como las edificaciones adyacentes, se solicitó reciclar el material de la demolición de la carpeta para realizar labores de relleno en determinados puntos con previa autorización del F.R.V.M. El equipo aprobado y utilizado para la demolición del pavimento existente es un retroexcavador cargador (ver figura No.1).

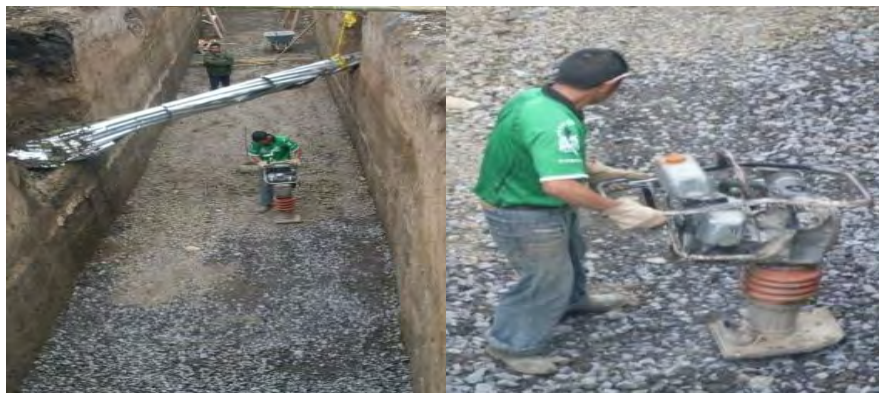
Se controló esta actividad para que se realice, respetando los niveles de diseño, conformando en capas y compactando con un compactador mecánico (saltarín ver figura No.4) hasta que la interventoría apruebe el nivel de compactación y acomodo del material, en esta caso se emplea material granular común de procedencia de trituración mecánica de la trituradora del señor Héctor Ortega, material de tamaño máximo 3" autorizado por la interventoría.

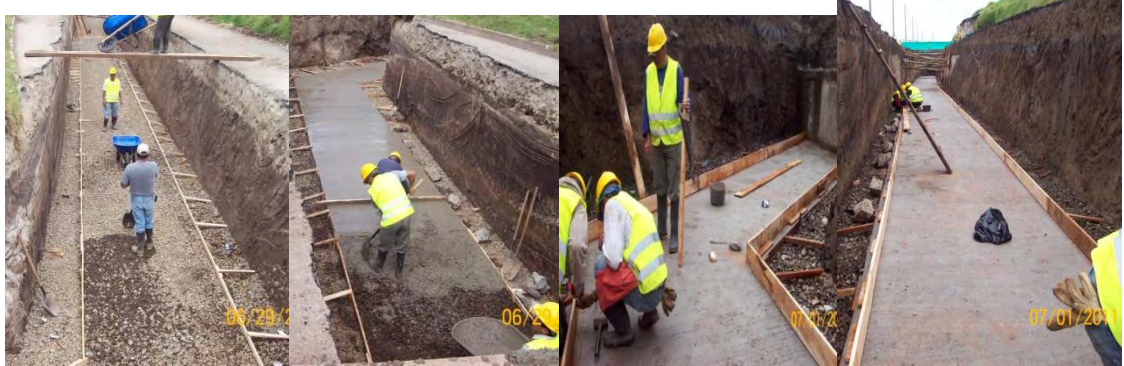
Para iniciar trabajos de construcción del box Couvert se realizó una formaleta en madera con una altura de 0.15 m (ver figura No.5 derecha), siendo el espesor de las paredes y base del box coulvert para cada tramo, con sus respectivas medidas en la sección transversal; Se realizó verificación de formaleta mediante medición para garantizar el espesor de diseño, se aceptó el grado de resistencia y geometría en el momento de la colocación del concreto.

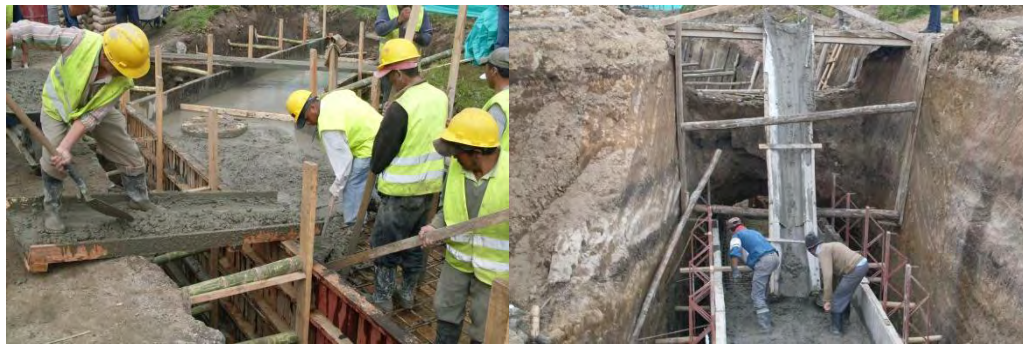
Al descargar la mezcla se verificó que sea homogénea, es decir que los materiales que la conforman no se encuentren separados y además los agregados estén totalmente embebidos en la mezcla, luego se vació el concreto fabricado por medio de rampas autorizadas por la interventoría, para evitar vaciados a alturas superiores a los 0.5 m (Ver figura No.8).

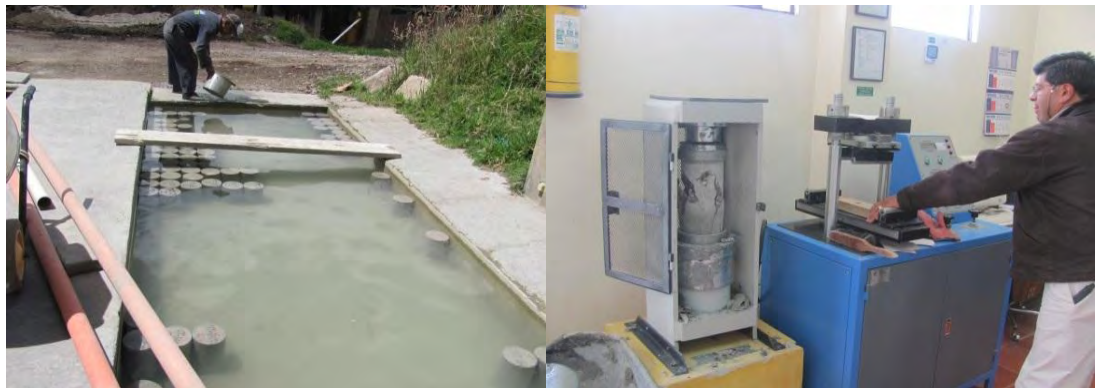
Figura No.10 Curado y rotura de cilindros de concreto.

Los resultados de resistencia para los concretos de la construcción de box couvert cumplieron las expectativas después del análisis por parte de la interventoría, según la relación suministrada por el laboratorio, de tal manera que se aprobó la continuidad de la producción de concreto con el diseño de mezcla inicial, en consecuencia que las resistencias a los siete días lograron la aceptación (Ver anexo No.4 análisis de concreto box couvert).

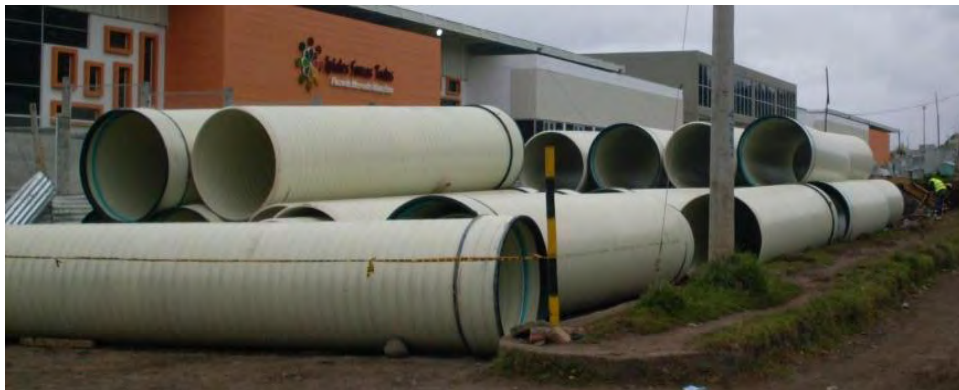
1.8.1.1. Almacenamiento. Se realizó el control para que el almacenamiento se realice de una forma adecuada colocando la tubería horizontalmente en una zona plana evitando el pandeo de los tubos; Se apilaron en dos filas (Ver figura No.13)

evitando deformación inicial en los tubos, el almacenamiento quedo a la intemperie por lo cual se verifico que la protección de los cauchos exista (material plástico), esta protección se retiró cuando se instaló la tubería, las que se almacenaron por largos períodos de tiempo se revisaron y las uniones que presentan daños físicos y visuales no se aceptaron para el ensamblaje de la tubería estructural y se cambiaron por hidrosellos nuevos.

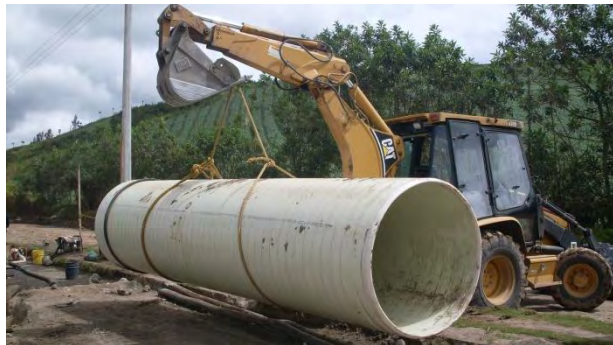
1.8.1.2. Manipulación. Por solicitud de la interventoría se solicitó realizar el izaje de la tubería mediante lonas o sogas gruesas, teniendo en cuenta el peso de la tubería se manipuló con maquinaria en este caso una retroexcavadora y personal de administración (Ver figura No.14).

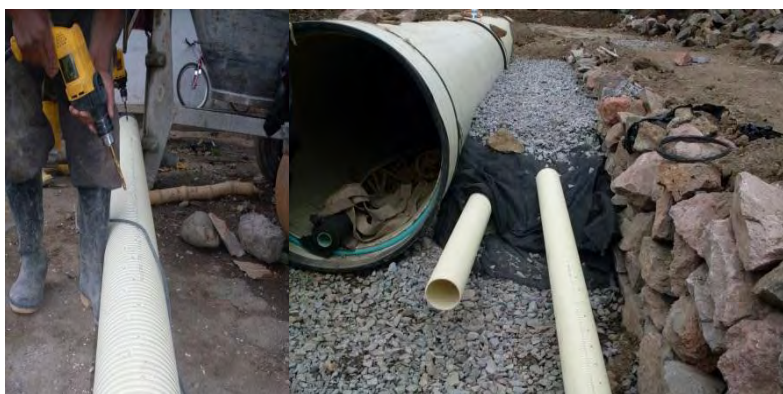
Se verificó que la construcción de los filtros sea con un material granular de diámetro máximo 4" con tubería perforada de 6", recubiertos con geotextil NT-1600 (Ver figura No.18), instalado a lado y lado de la tubería NOVALOC para lograr controlar las aguas subterráneas, aguas que se canalizaron por medio del rajón al sistema de evacuación de aguas por debajo de la estructura del alcantarillado evitando humedad.

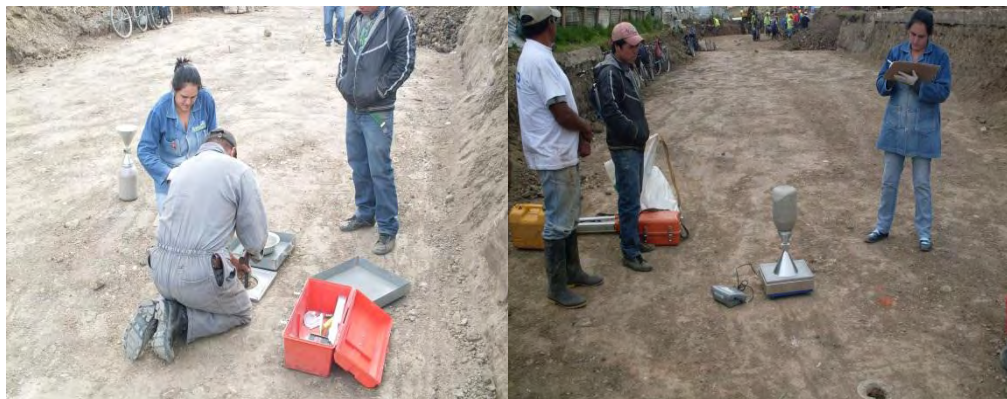
Se garantizó en la mayoría de los trabajos de relleno se efectuaran sin presencia de lluvia y se prohibió la acción de todo tipo de tránsito sobre las capas en ejecución, hasta que se haya completado su compactación para que no se concentren huellas de rodadas en la superficie (Ver figura No.25).

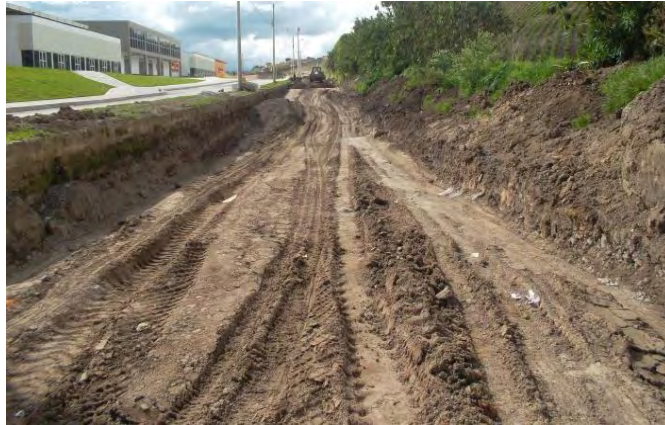
Después de lograr el cajeo total de la vía se verificó las cotas del corte (Ver figura No.26), para continuar con el siguiente paso constructivo previamente aprobado por esta interventoría.

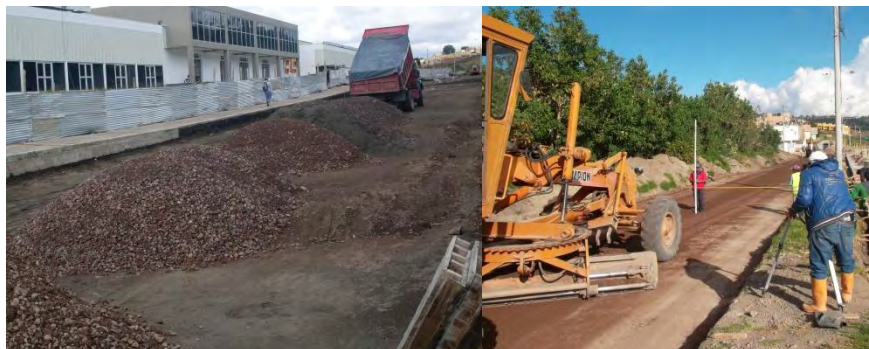
Es necesario aclarar, que muchas veces después de este proceso, la capa de subbase sufrió abultamientos debido al alto contenido de humedad que ocasiona zonas defectuosas, comúnmente denominados fallos; Se solicitó la corrección a problemas, mediante escarificación con Motoniveladora, luego se procedió al volteo y aireación del material, nuevamente se realizó la perfilación y finalmente se compactó (Ver figura No.33).

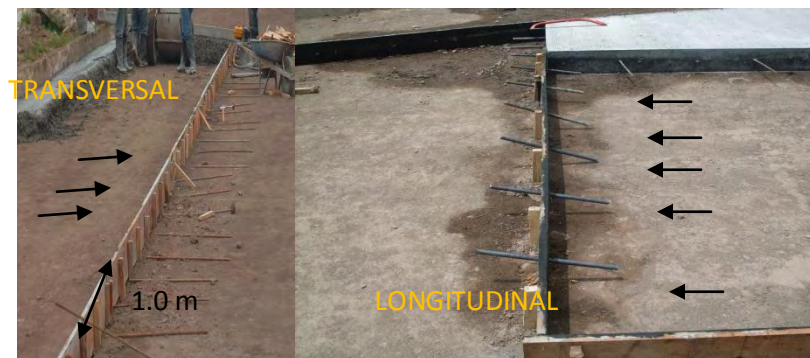
c) Acero en Juntas Transversales. Las losas están sujetas a retracción por disminución de temperatura y su movimiento está restringido por la fricción con posibilidad de agrietarse transversalmente. Una manera de controlar estos agrietamientos consiste en disminuir la longitud de las losa mediante juntas transversales, que en este caso se llaman juntas de contracción. Se ejecutó el control de la ubicación cada 4.0 m, utilizando acero de diámetro de $\frac{3}{4}$ " liso de una longitud de 50 centímetros con una separación entre barras de 50 centímetros, al instalar los pasadores en los extremos de cada carril se garantizó la instalación a la mitad de la distancia especificada en este caso 25 cm (Ver figura No.45).

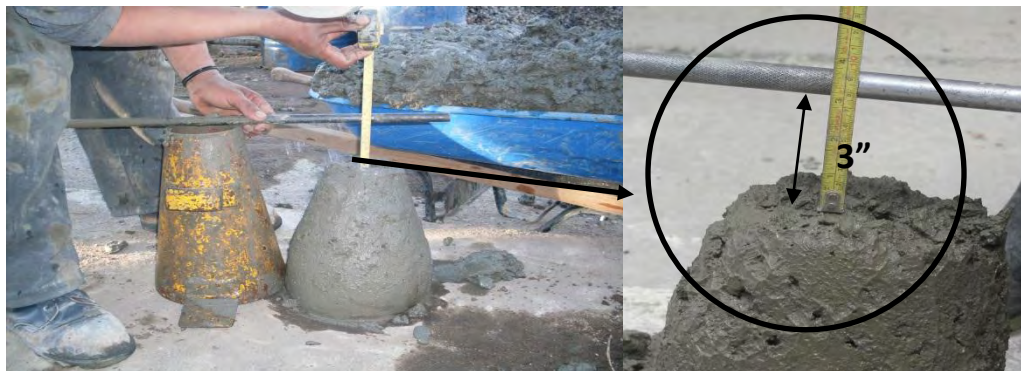
El asentamiento no fue mayor a 3 pulgadas según diseño de mezcla; En este caso el asentamiento es de 3.0 pulgadas (Ver Figura No. 52) y la mayoría de las pruebas realizadas para los concretos están en el intervalo de aprobación; Por lo tanto, después de la aceptación se dejó continuar con trabajos de fundición de placas.

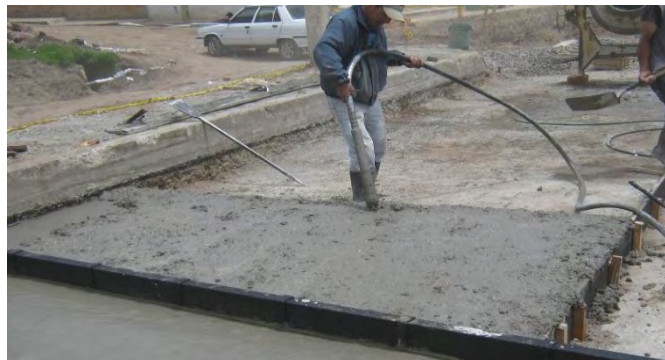
1.10.7.8. Vibrado del concreto. Al colocar la mezcla, burbujas de aire quedan dentro de ella, estas hacen que el concreto al secarse tenga vacíos conformando zonas de falla, factor ampliamente perjudicial para la resistencia del concreto, por ello se solicitó de manera continua la vibración interna de forma correcta o solicitada por esta interventoría, en la cual se empleó vibradores de concreto a inmersión empleados verticalmente y en periodos cortos con el fin de evitar segregación del concreto (Figura No.53).

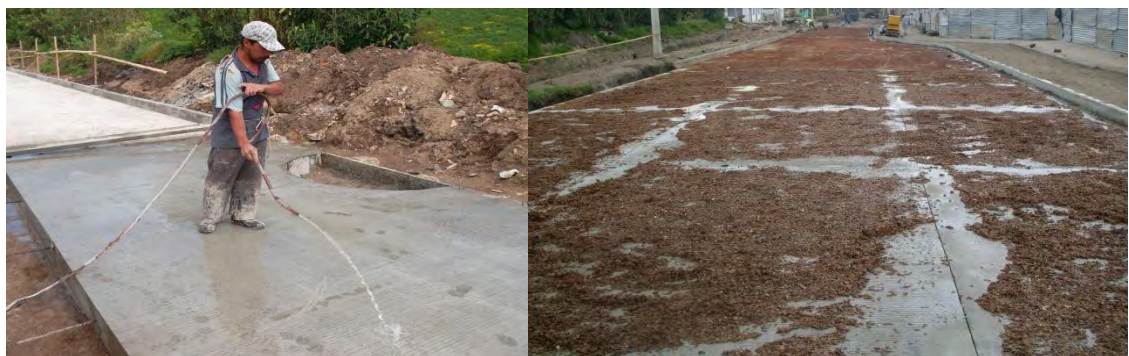
1.10.7.10. Curado del concreto. Esta labor es muy importante y se mantuvo un control minucioso con el fin de evitar fisuras de retracción y obtener una buena resistencia del concreto, la cual se logró evitando la pérdida de agua de amasado por evaporación debido a la insolación y el viento, el proceso de curado inició cuando el concreto comienza a endurecer y se lleva a cabo por medio riego de agua sobre la losa de concreto, inmediatamente después de colocado el concreto; Se solicitó la protección de toda la superficie de los rayos solares humedeciéndola constantemente durante un tiempo nunca inferior a 10 días cubriéndola con agua y procurando que sea continua y pareja la humedad en toda la superficie para evitar agrietamientos (Ver figura No 56).
