**SUPERVISIÓN TÉCNICA DE OBRAS CIVILES
EN EL MUNICIPIO DE SANDONÁ**

**UNIVERSIDAD DE NARIÑO
FACULTAD DE INGENIERÍA
DEPARTAMENTO DE DISEÑO Y CONSTRUCCIÓN
SAN JUAN DE PASTO
2004**

**Trabajo presentado como requisito para optar al título de
Ingeniero Civil**

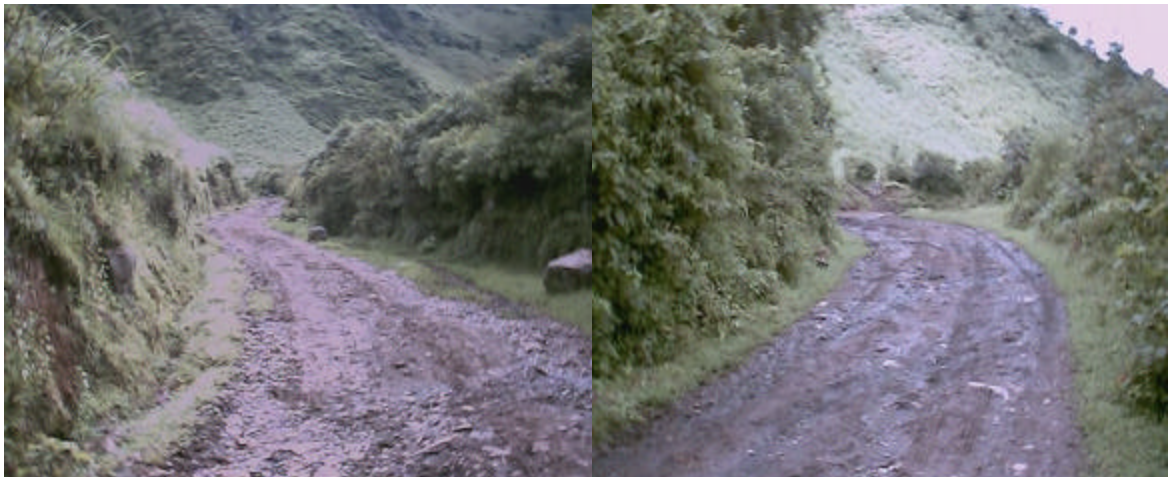
Figura 14. Sectores problemáticos de la vía Alto Jiménez.

La superficie de la vía en la actualidad se encuentra recubierta con material de afirmado, que en mayor parte del recorrido se encuentra en buen estado y presta un servicio eficiente; pero en algunos sectores necesita la reposición de éste, debido al mal estado de las cunetas y a la falta de alcantarillas, lo que conlleva a que el agua se desborde hacia el centro de la vía; ocasionando daños a la superficie de rodadura y provocando grandes huecos sobre esta que dificultan el rápido tránsito de los automotores, haciendo necesario el perfilado de estos tramos con motoniveladora.
