**ORGANIZACIÓN, EJECUCIÓN Y CONTROL DE LAS OBRAS PRIORIZADAS
EN EL MUNICIPIO DE MALLAMA (N), PERIODO JULIO – DICIEMBRE DEL
2003**

**UNIVERSIDAD DE NARIÑO
FACULTAD DE INGENIERÍA
PROGRAMA DE INGENIERÍA CIVIL
SAN JUAN DE PASTO
2004**

**Informe para optar el título de
Ingeniero Civil**

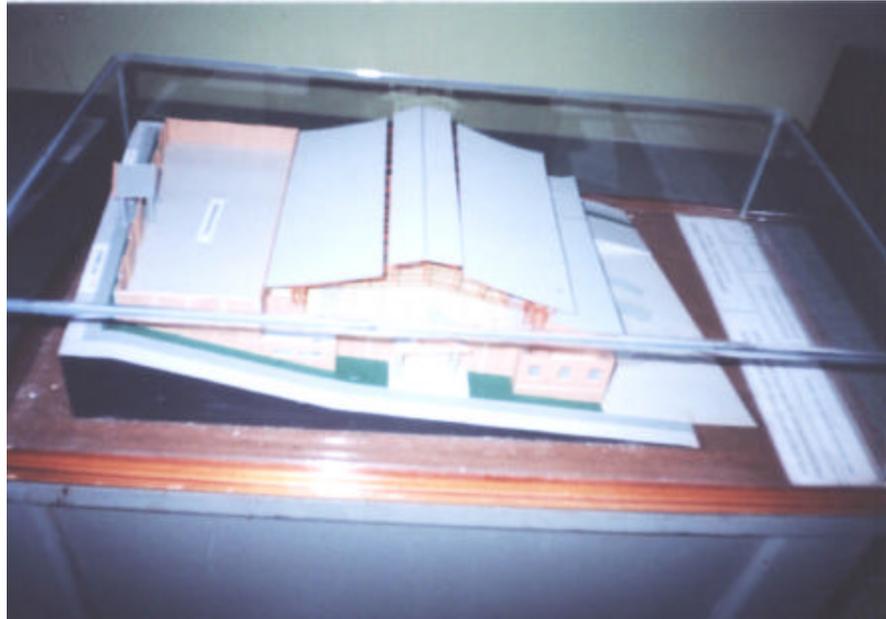
- **Inspección del lugar donde se llevarán acabo los trabajos.** Se realizó con el contratista o su representante, se determinó el estado del sitio y los trabajos iniciales. Se tomaron fotografías como la indicada en la Figura 5. Estado Inicial Galería Municipal

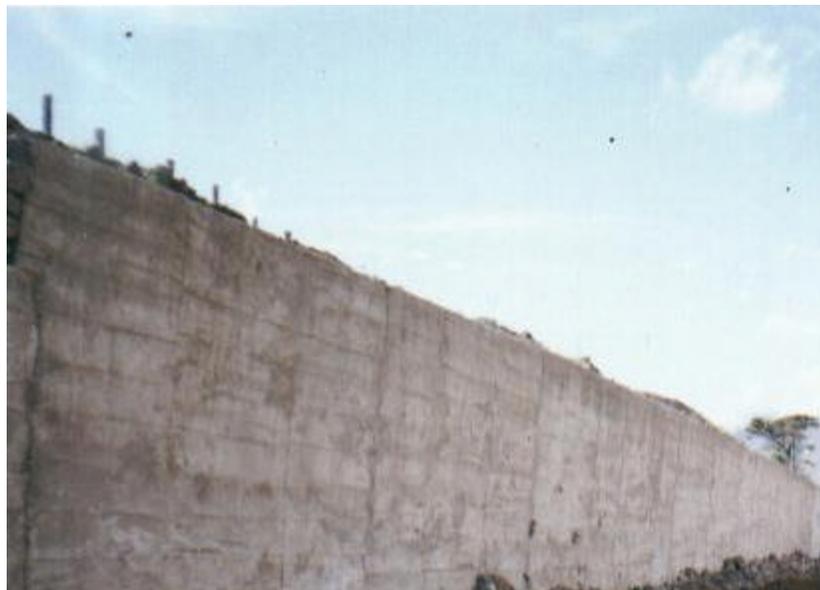
Figura 97. Agrietamiento del antiguo muro

Al realizar apiques en la parte del relleno se encontró que el muro se encontraba gravemente agrietado longitudinalmente a una altura aproximada de $1/3$ medido desde la base (figura 97. Agrietamiento del antiguo muro). Analizando este factor se mira que la principal causa por la que falló el muro fue debido al empuje ocasionado por el relleno y la sobrecarga. El primero se explica por que el material de relleno se depositó sin ningún control, se colocó sin ninguna compactación y sin retirar basuras y demás elementos extraños, que en su conjunto, permitieron depositar agua y con el peso del suelo en estado de saturación ejerció una enorme fuerza horizontal. La sobrecarga fue producto del peso de los dos cuerpos de gaviones construidas encima del muro con el objetivo de ganar altura a un costo menor que la prolongación del muro en el mismo material, este peso fue de aproximadamente 4 Ton/m. Además, el muro no presentaba suficientes drenajes para evacuar rápidamente el agua que por la incorrecta colocación del relleno se retenía tras del muro.

Para las condiciones en que se construyó el muro, las dimensiones con que se trabajó eran insuficientes. De igual forma se pudo constatar que el proceso constructivo no fue el adecuado: no se dejaba suficiente traba entre la fundición de un tramo y otro, no se compactó bien el concreto, el cual se comprobó que fue elaborado con mezclas supremamente pobres (se llegó a utilizar hasta 2 sacos de cemento por m^3) y no se realizó un correcto curado y fraguado. Estos dos últimos fueron determinantes puesto que el muro se puso a trabajar antes de alcanzar el concreto su resistencia máxima y la cual nunca sería la apropiada para este tipo de obras
