**ASISTENCIA TÉCNICA Y ADMINISTRATIVA EN LA INTERVENTORIA DEL  
CONTRATO: CONSTRUCCION DE SEIS AULAS ESCOLARES,  
LABORATORIO DE FISICA Y QUIMICA Y CUBIERTA POLIDEPORTIVO EN LA  
INSTITUCIÓN EDUCATIVA GENERAL SANTANDER SEDE PRINCIPAL,  
MUNICIPIO DE TUMACO, DEPARTAMENTO DE NARIÑO**

**UNIVERSIDAD DE NARIÑO  
FACULTAD DE INGENIERIA  
PROGRAMA DE INGENIERIA CIVIL  
SAN JUAN DE PASTO  
2015**

**Trabajo de grado presentado como requisito parcial para optar al título de  
Ingeniero Civil**

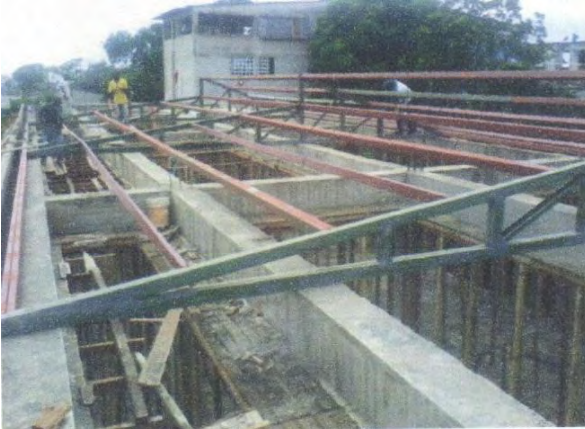
**Instalación de cerchas**

Se inició con la llegada de las cerchas a la obra, se ubicó el sitio de cada cercha y se procedió a su respectivo montaje, no sin antes supervisar la calidad de los cordones de soldadura, se verificó que no hubiese grietas ni porosidad y que los cordones fueran uniformes.

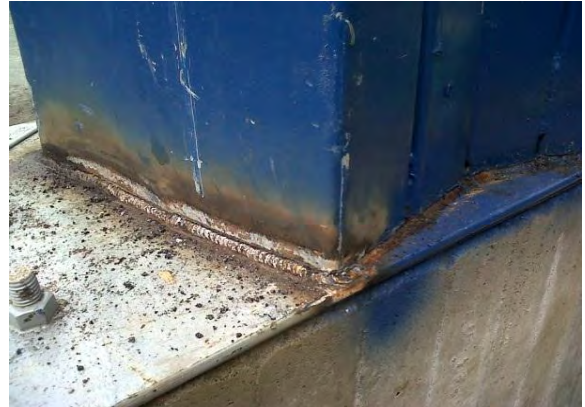
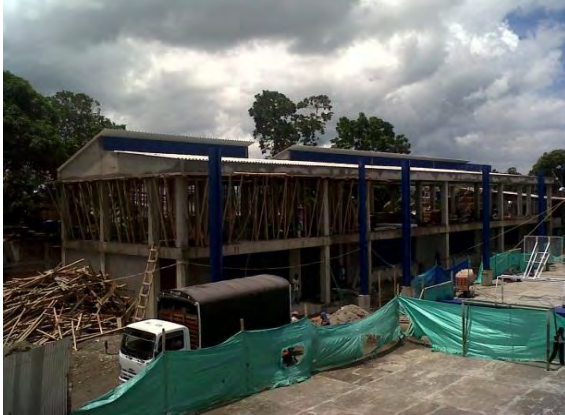
#### **Instalación de vigas metálicas**

Se dio inicio a la elaboración de las columnas y vigas para el soporte de la cubierta en obra, se verifico que los cordones de soldadura quedaran sin poros, uniformes, sin grietas y con el espesor adecuado de tal forma que se garantizara la calidad de la misma, luego se procedió con el acabado en esmalte sintético sobre la base anticorrosiva para su posterior instalación sobre los pedestales que

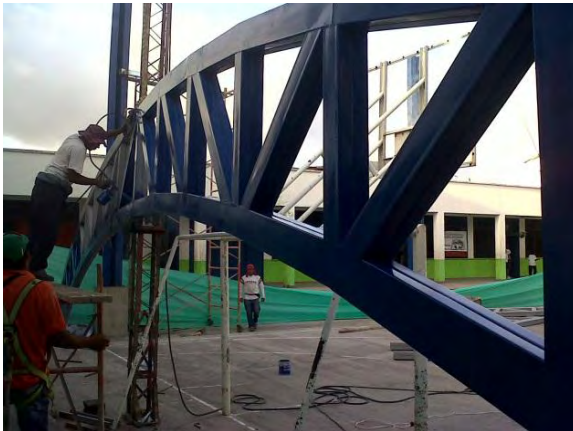
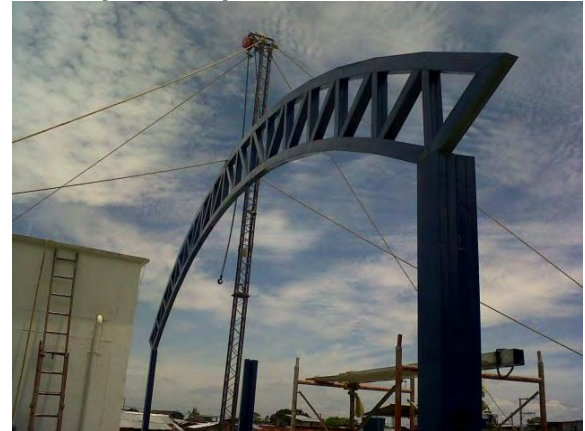
#### **Izado y montaje de cerchas**

Una vez terminada la instalación de las vigas y de haber verificado la calidad en cada cordón de soldadura se procedió a izar las respectivas cerchas con su acabado en esmalte sintético, las cuales fueron ubicadas y soldadas de acuerdo a los diseños, cuando se tuvo todas las cerchas debidamente ubicadas y soldadas se hizo la instalación de las correspondientes correas y tensores, de este modo se da paso al montaje de la cubierta en láminas de policarbonato translúcidas y tejas termo acústicas blancas. (Ver foto 80-85)

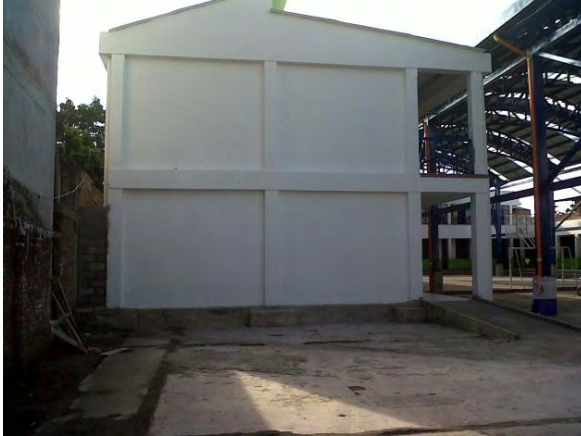
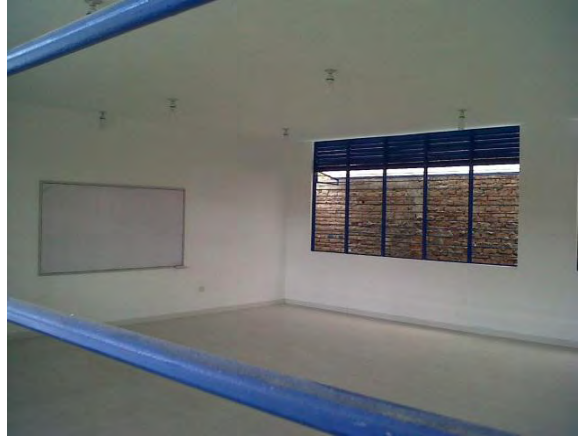
**Fotos 106 y 107. Acabados exteriores e interiores.**

Luego, se verificó que las superficies quedaran perfectamente uniformes; sin manchas, huellas de brocha o rodillo y cualquier otro desperfecto
