**MEJORAMIENTO Y MANTENIMIENTO INTEGRAL DE LA RUTA
RUMICHACA – PASTO – MOJARRAS DEL CORREDOR VIAL DE
OCCIDENTE
TRAMO RUMICHACA - PASTO, BAJO LA DIRECCIÓN DEL INSTITUTO
NACIONAL DE VÍAS – INVIAS**

**UNIVERSIDAD DE NARIÑO
FACULTAD DE INGENIERÍA
DEPARTAMENTO DE INGENIERÍA CIVIL
SAN JUAN DE PASTO
2005**

**Trabajo presentado como requisito para optar el título de
Ingeniero Civil**

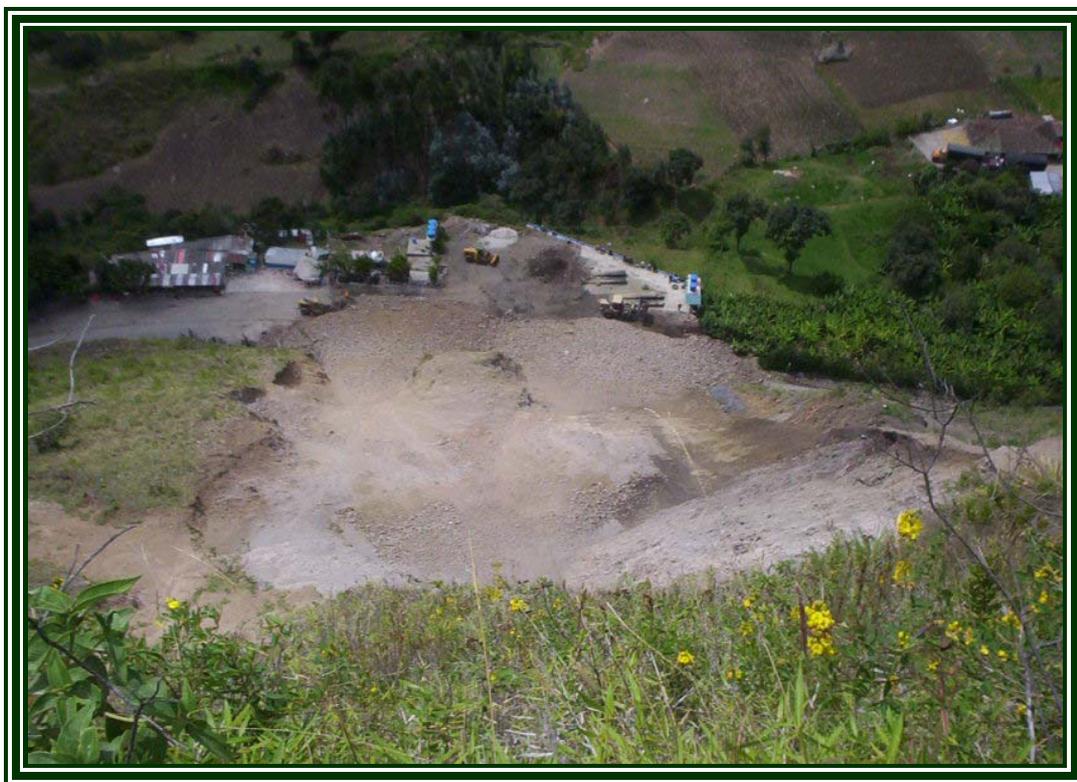
Figura 1. Vista superior del talud en El Borojó PR 33+ 0350 tramo 2501

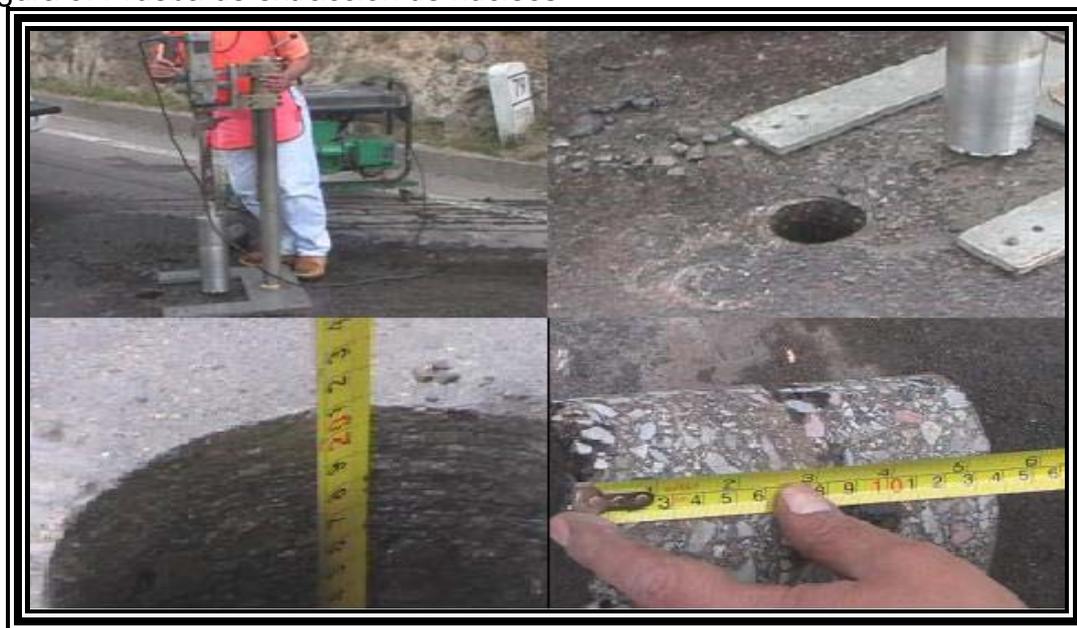
Figura 9. Prueba de extracción de núcleos

Los resultados obtenidos con el georadar muestran espesores entre 15 y 20 cm.; mientras que con la prueba de extracción de núcleo los espesores varían entre 14,5 y 19,5 cm. Por lo que al realizar un promedio entre los dos métodos; se puede decir que el método del georadar presenta una confiabilidad del 97%. Por lo tanto la variación de los resultados entre la metodología del georadar y la extracción de núcleos no es muy significativa.

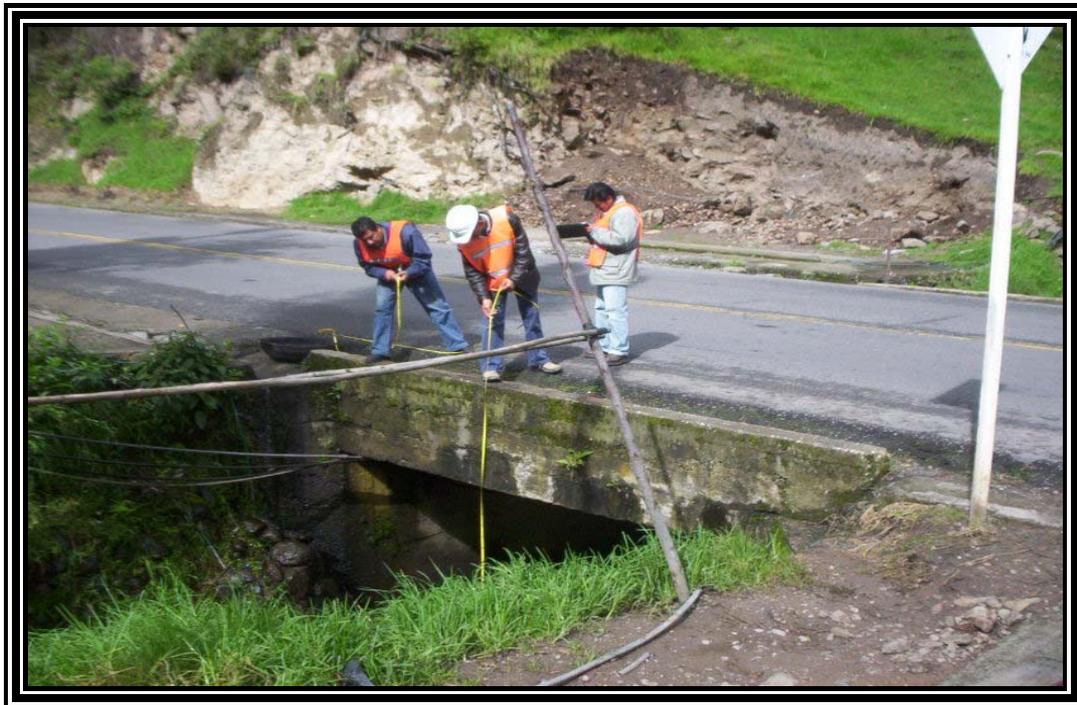
Figura 19. Inspección del Pontón localizado en el PR 22 + 0160

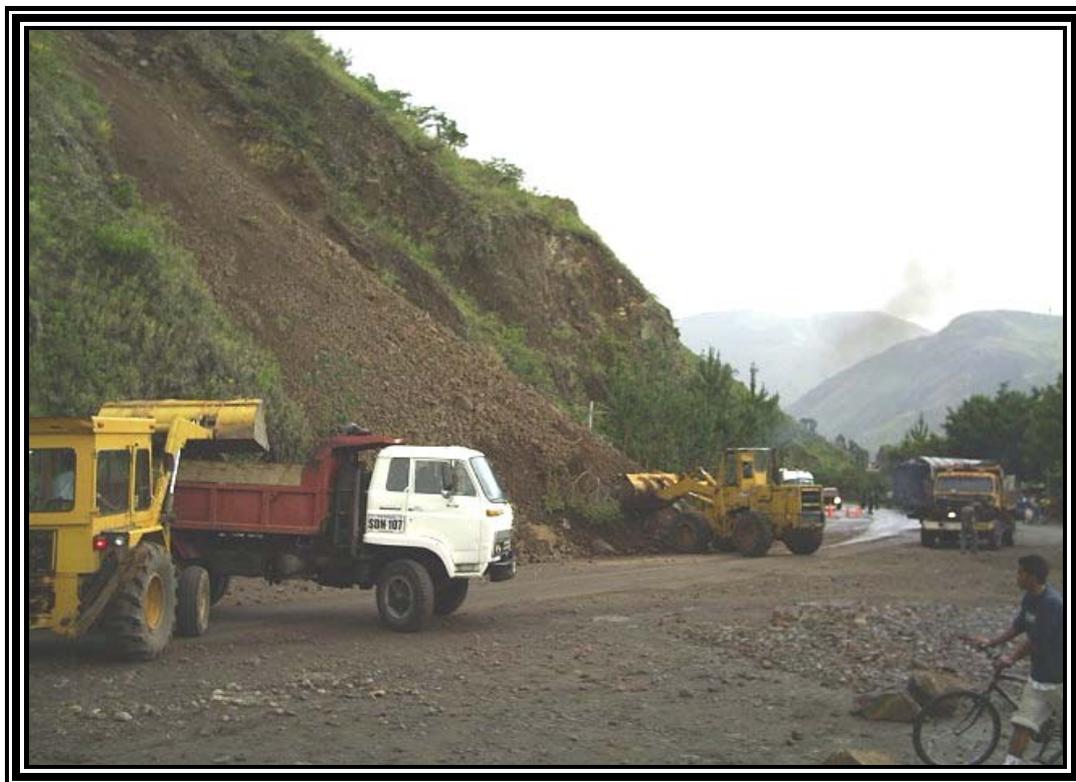
Figura 23 Despeje de derrumbe Marzo 21 de 2005

- Derrumbe sobre la banca de restricción total ocurrido el 31 de marzo de 2005, localizado en el PR 17 + 0200 del sector 2501, cual tenía un volumen $V = 190 \text{ m}^3$.

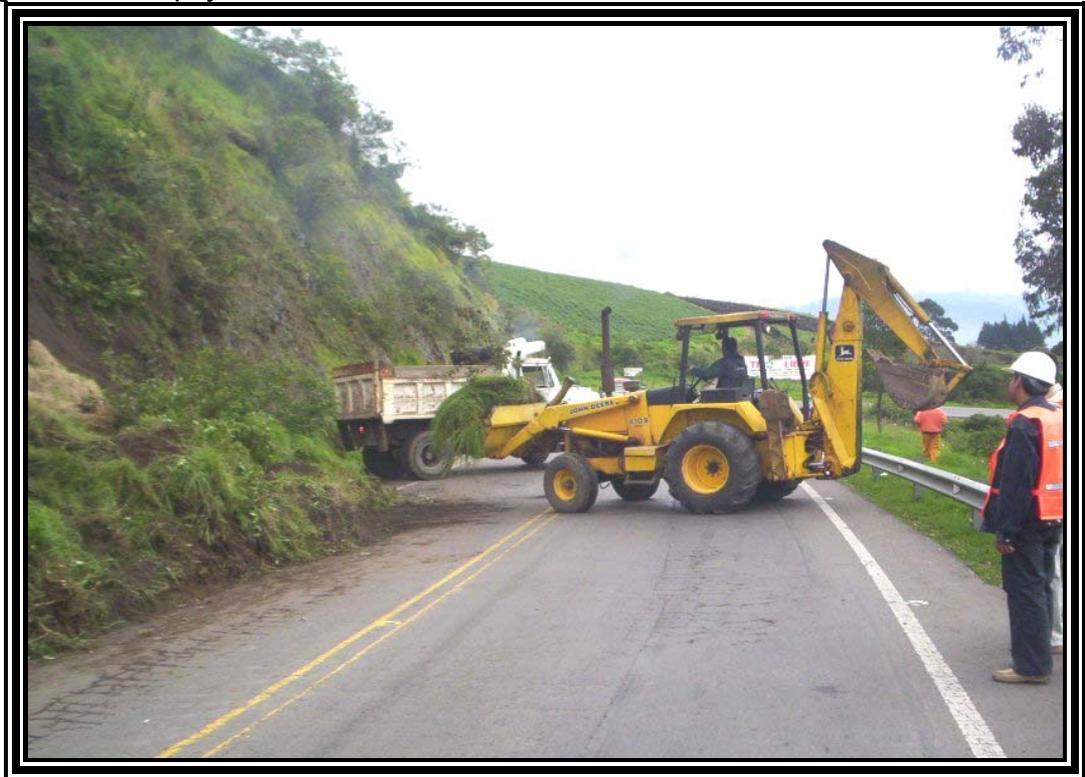
Figura 24. Despeje de derrumbe en el PR 75+0310

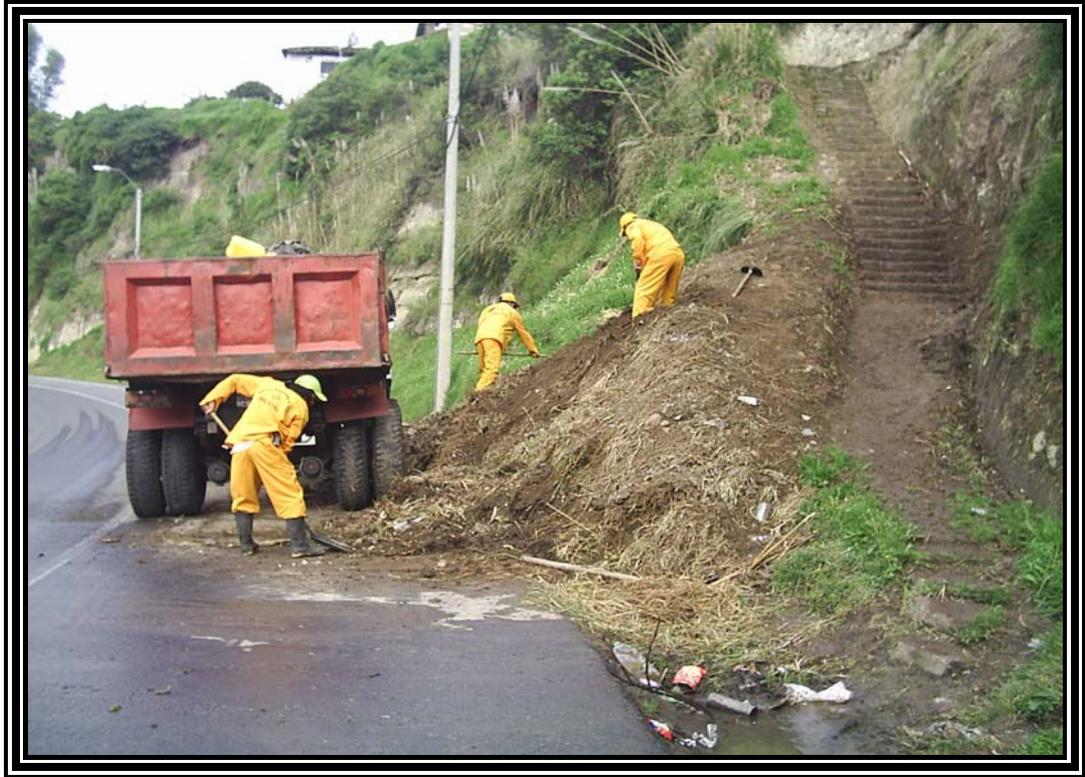
Figura 28. Despeje de derrumbe en el PR43+0700

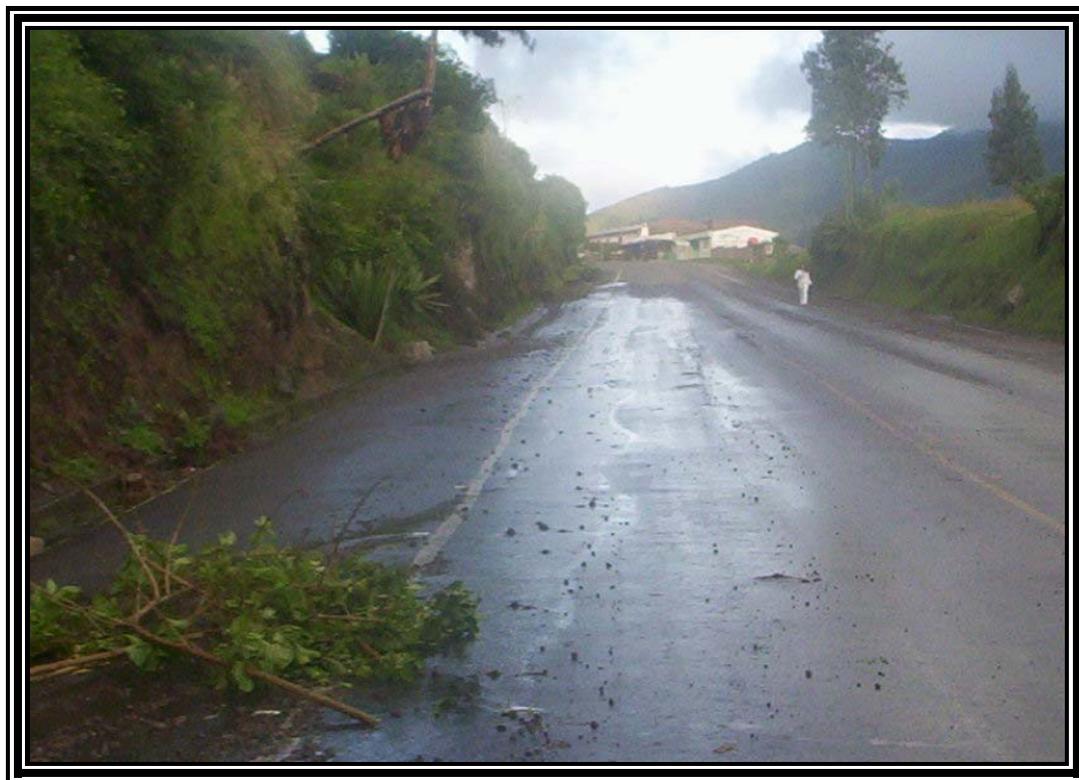
- Derrumbe sobre la banca ocurrida el 16 de mayo de 2005, del PR 59+0500 al PR59+ 0800 de la vía en estudio. Esta emergencia fue atendida por la Cooperativa de Trabajo Asociado Luchadores del Contadero y contará con la siguiente herramienta: palas, picas, machete(Véase Figura 29)

Figura 29. Despeje de derrumbe en el PR59+0800

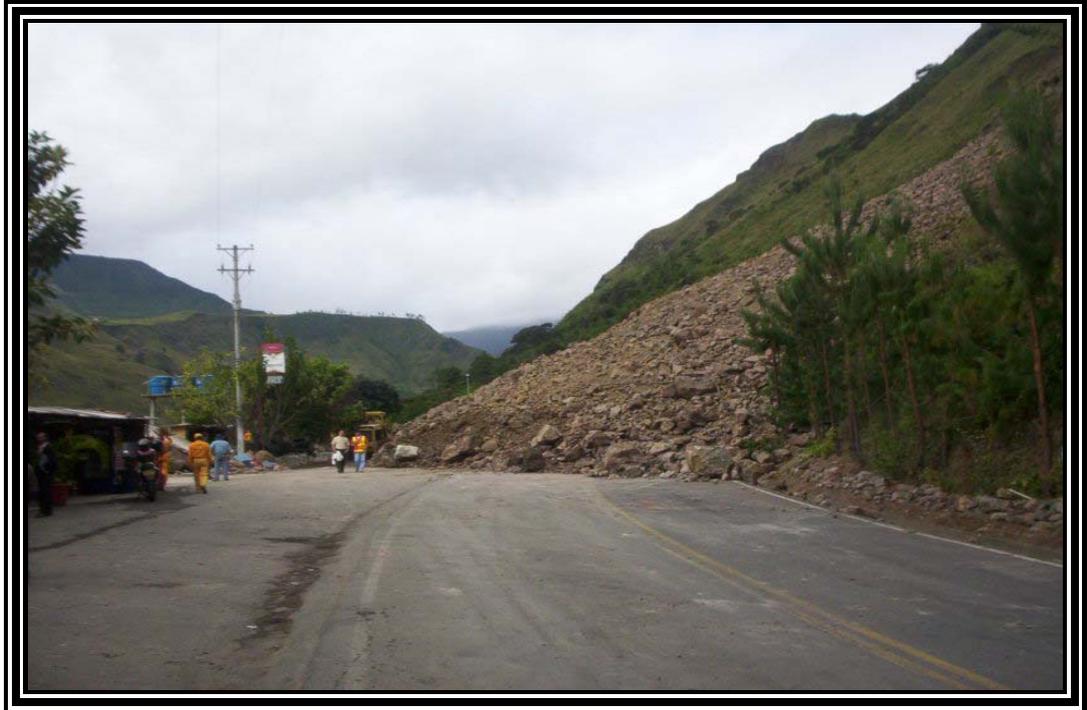
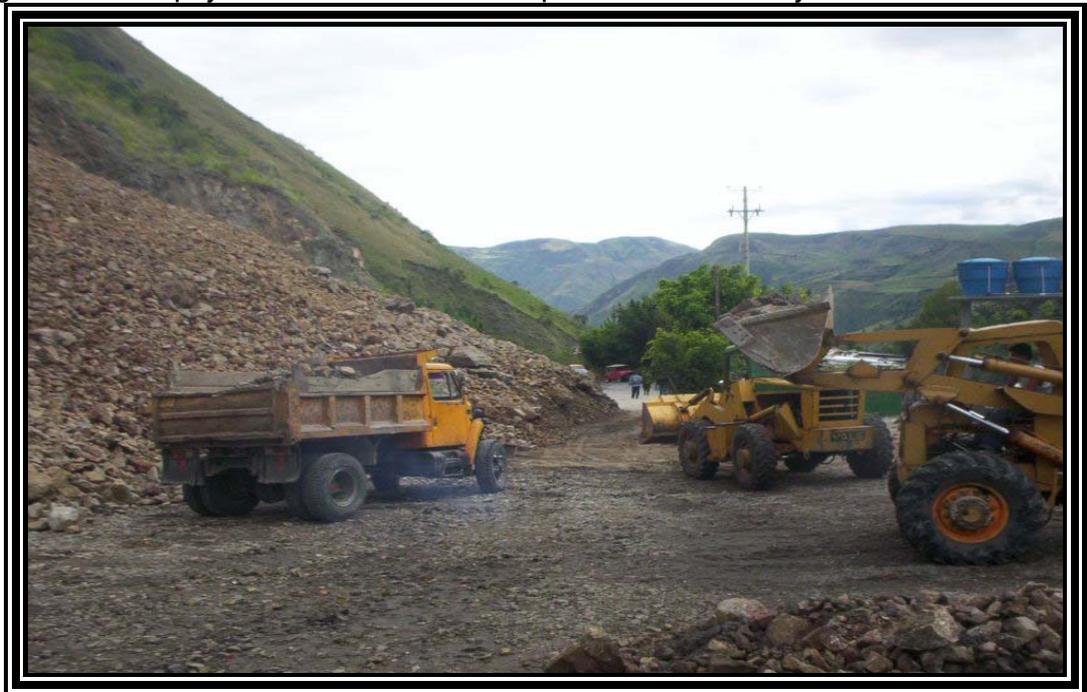
▪ Deslizamiento sobre la banca con restricción total, ocurrida el 8 de junio 2005 en el PR 33 + 0300, con un volumen de $V = 11.636 \text{ m}^3$. Este fue un derrumbe de gran magnitud motivo por el cual se tuvo que contratar muchos equipos para superar la crisis que tuvo una duración de 7 días. El deslizamiento sobre la banca se terminó de desalojar el 15 de junio de 2005 se produjo 48 horas de cierre total. (Véase Figuras 30 y 31).

Figura 30. Restricción total de la vía en El Borojó

Figura 31. Despeje de derrumbe con maquinaria en El Borojó

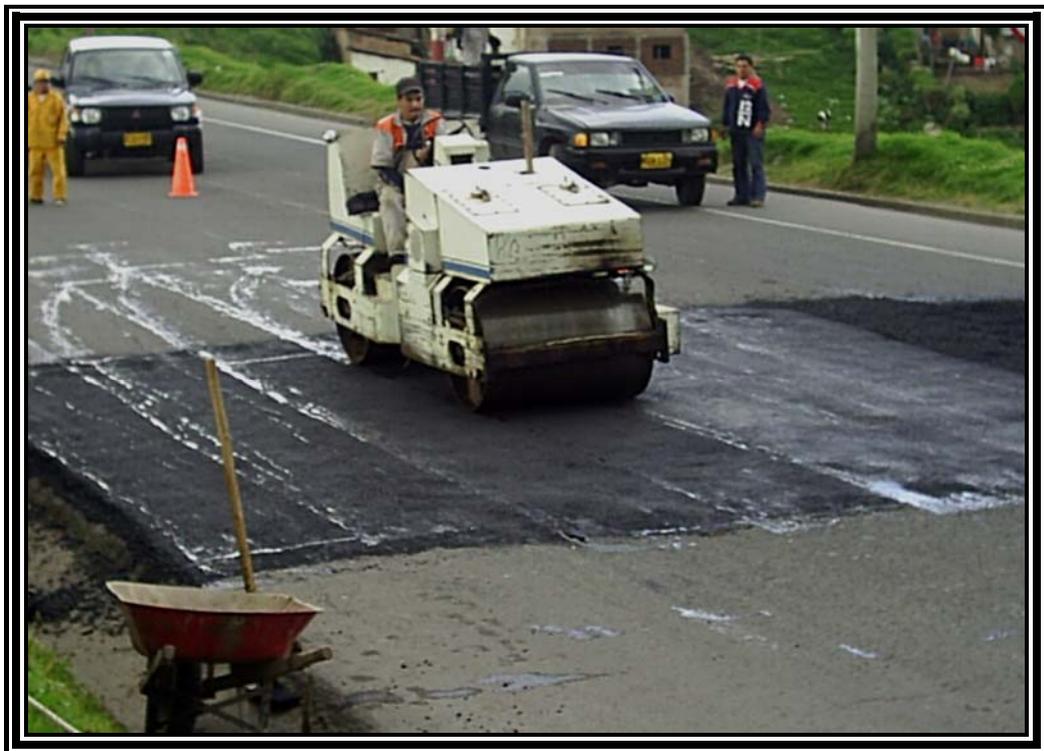
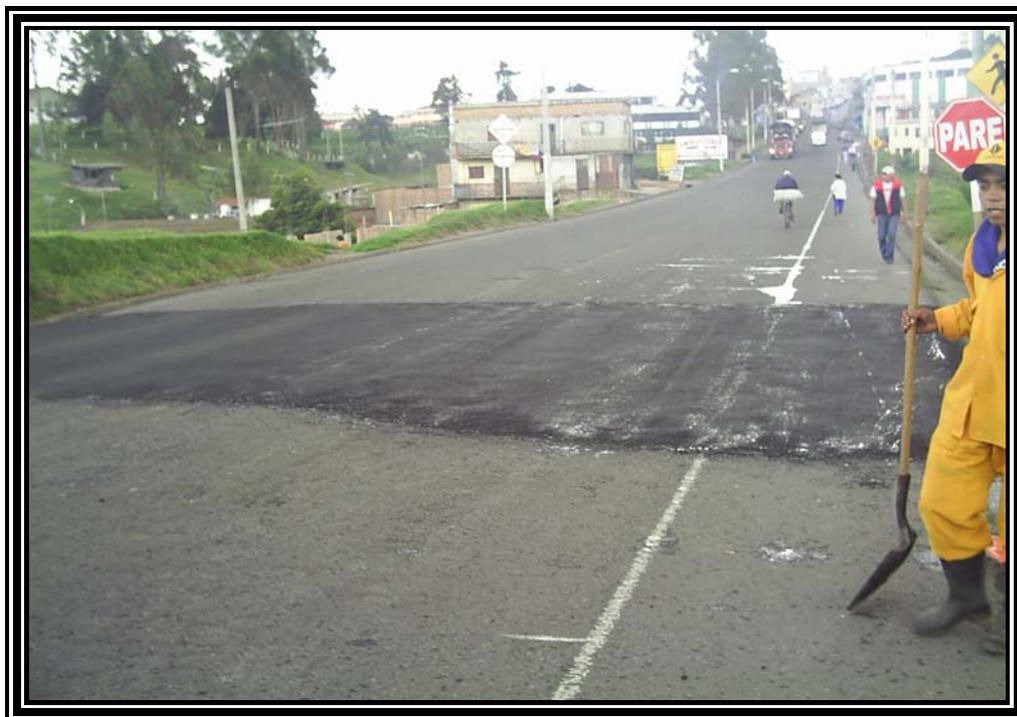
Figura 32. Compactación de la vía en el PR 2+0500

Figura 33. Tramo de la vía terminada

7.2.6 Nivelación. Se realizó una nivelación de la vía en el sector de Box – culverts, localizado en el PR 2 +0500(Véase Figuras 32 y 33). La cual tiene el siguiente procedimiento:

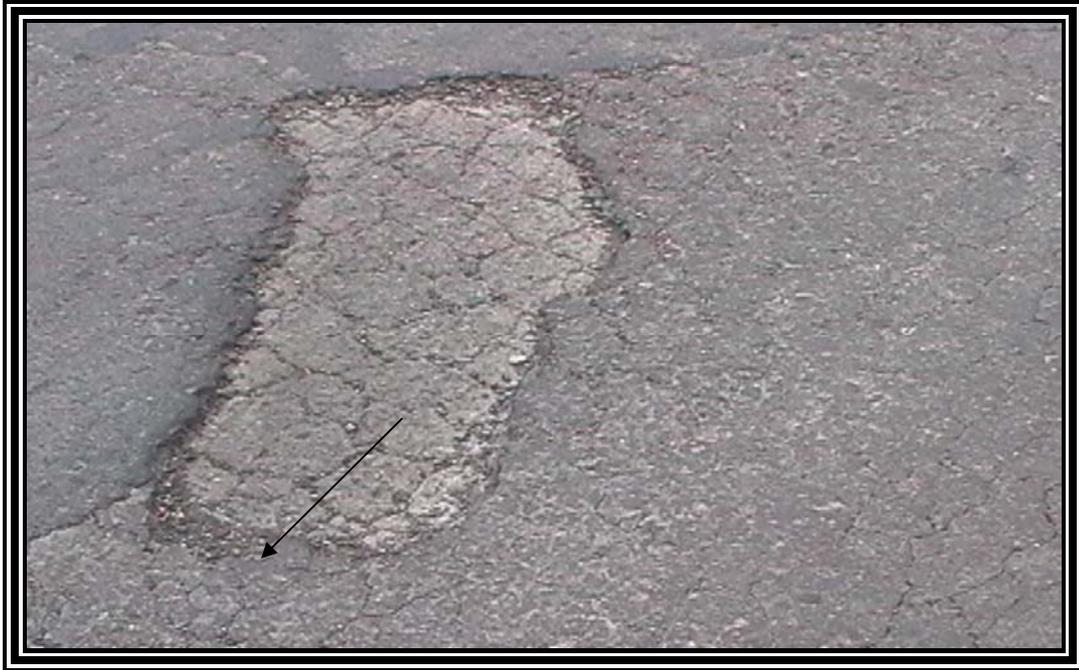
Figura 36. Identificación de un bache

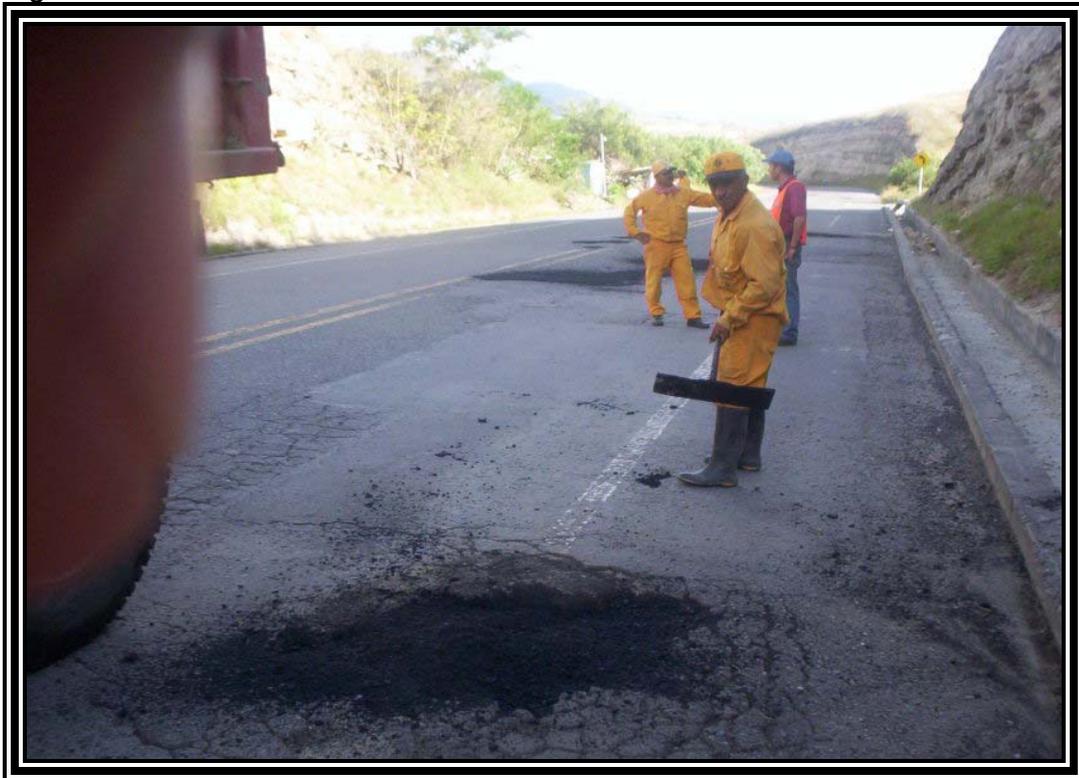
Figura37. Jornadas de bacheos entre el PR 28+0300 al PR 52+0450

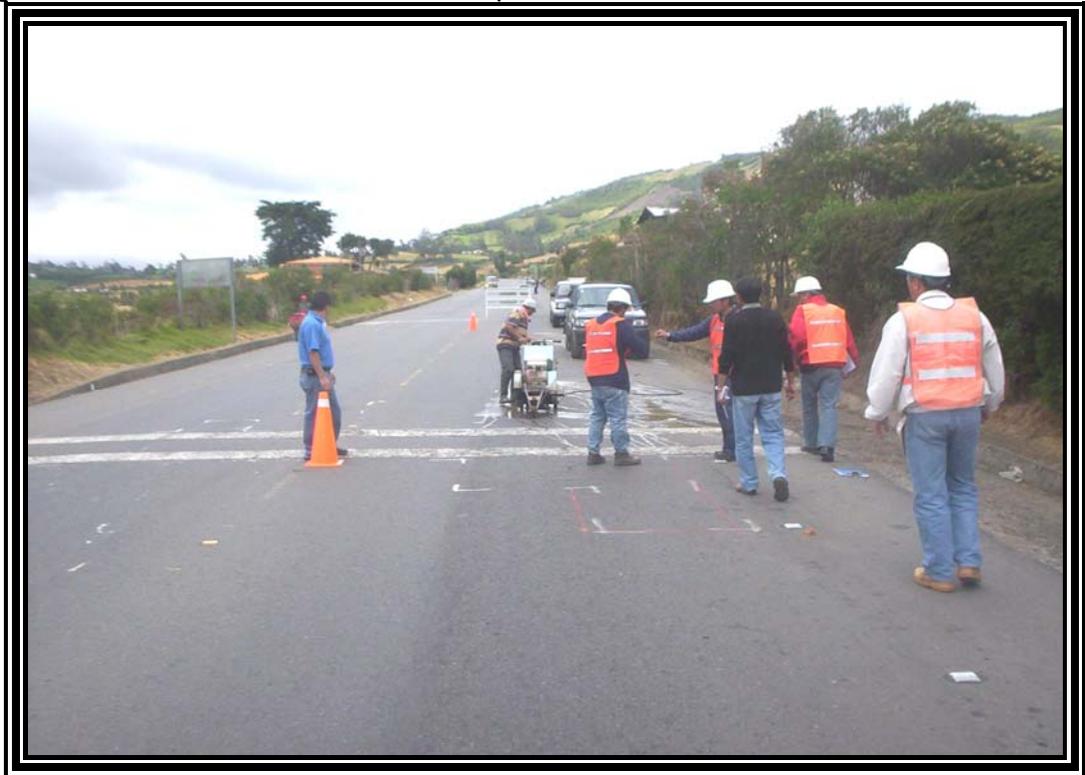
Figura38. Corte del area afectada del pavimento

7.3.3 Parcheos. Esta actividad se inició en el mes de agosto de 2005 entre los PR 64 + 0310 al PR 64 + 0130. la cual se realizó de manera programada y con todas las especificaciones requeridas por el pliego de condiciones. El tipo de mezcla utilizado es el MDC-2, con una temperatura mínima de compactación de 120°C y máxima de 130°C.

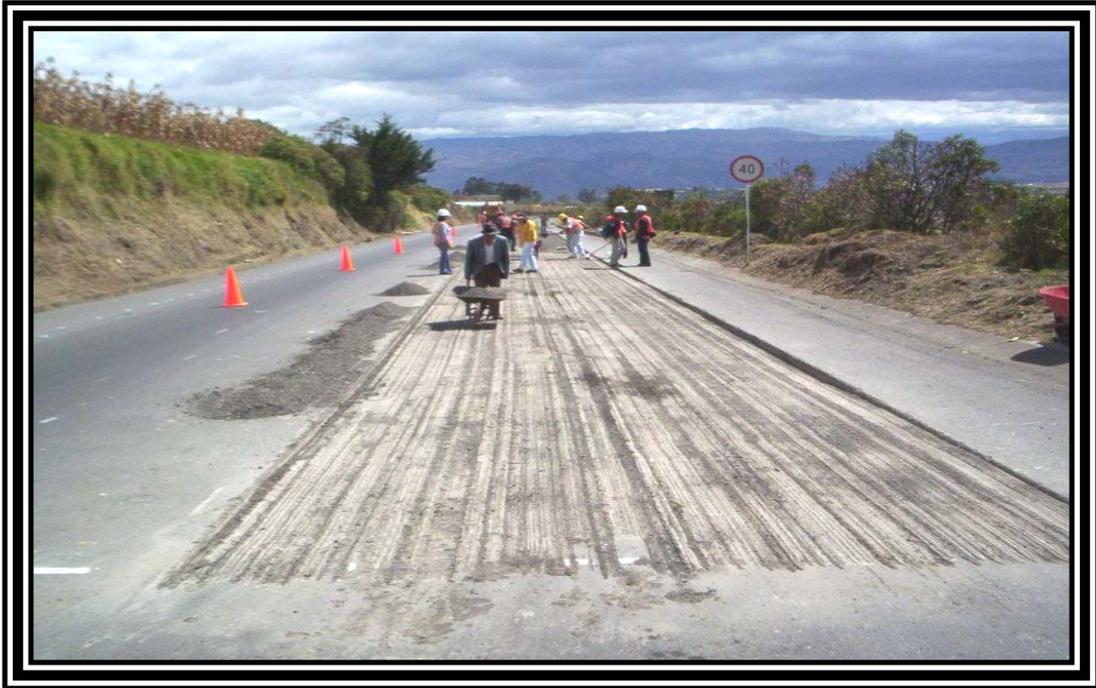
Figura 40. Retiro del material sobrante fresado

Se realizó el fresado con una máquina fresadora, cumpliendo con lo estipulado en el pliego de condiciones, actividad que se realizó del PR 60 + 0290 al PR 67 + 0700, y del PR 64 + 0310 al PR 65 + 0000, con una profundidad de 5cm y colocación de una carpeta de rodadura de 7.5cm tal como lo establece el pliego de condiciones. Vease figura 40.

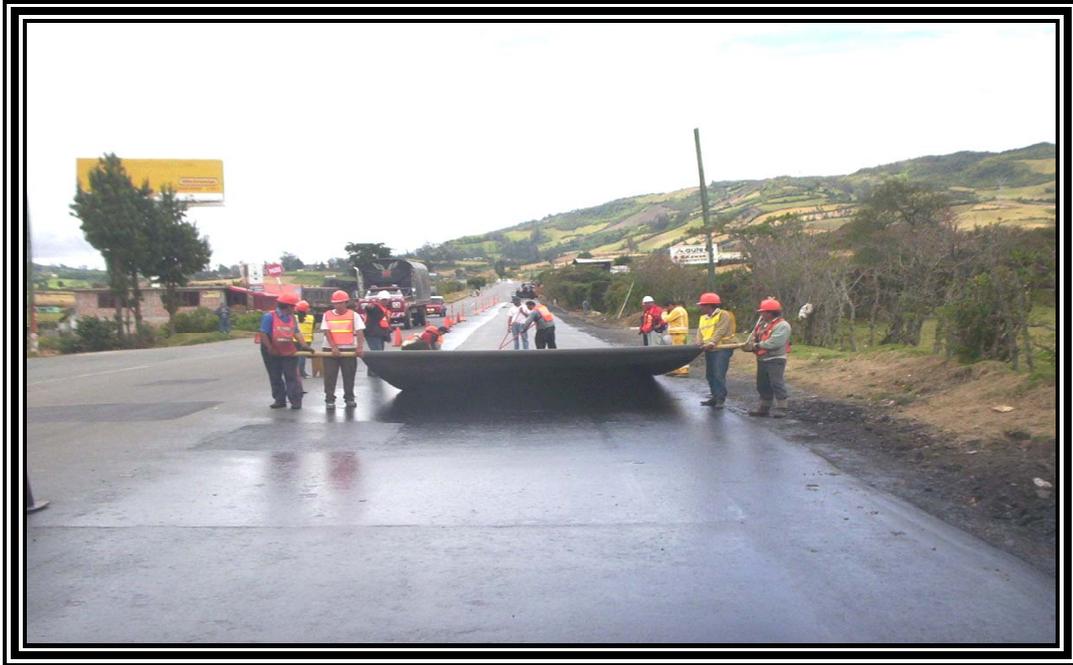
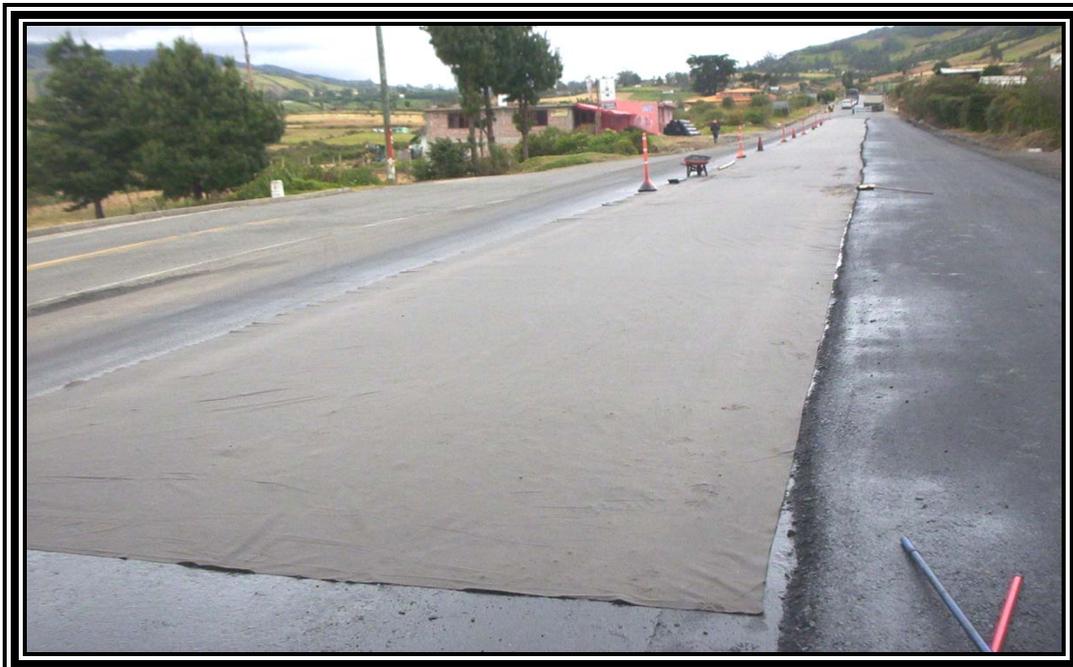
Figura 41. Colocación del geotextil

Figura 42. Geotextil extendido

Colocación del geotextil antireflectivo de referencia Repav, cuya finalidad es evitar que se reflejen las grietas, fisuras de la carpeta existente entre el PR 63 + 0839 al PR 64 + 0310. Véase figura 41

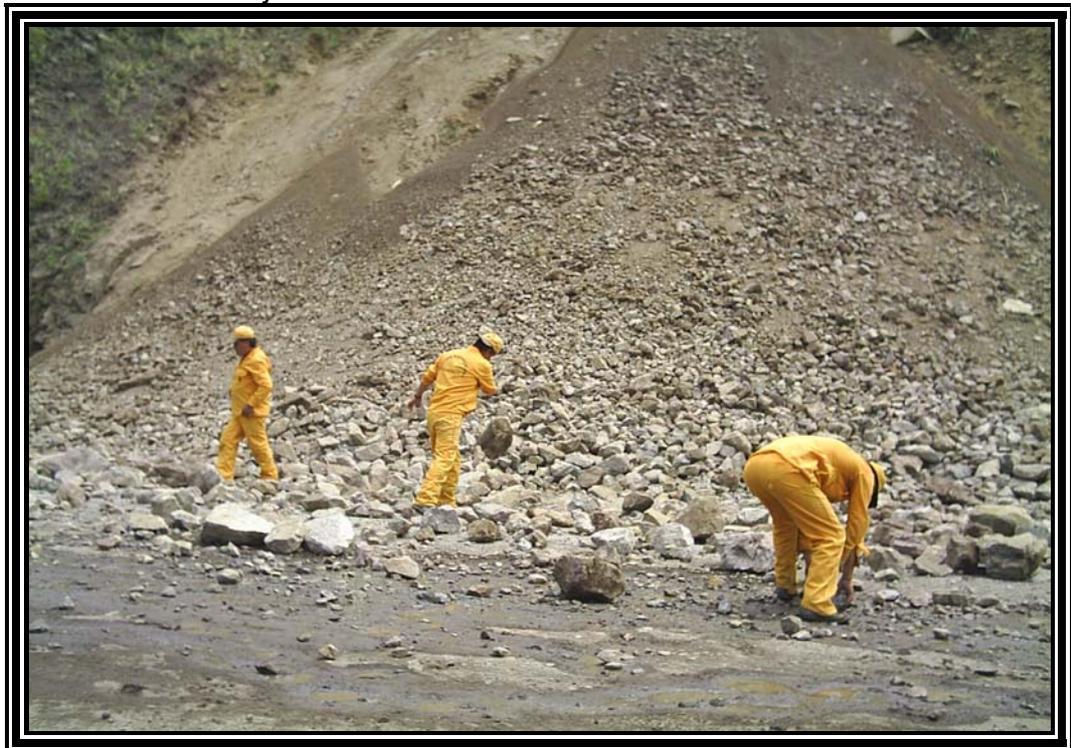
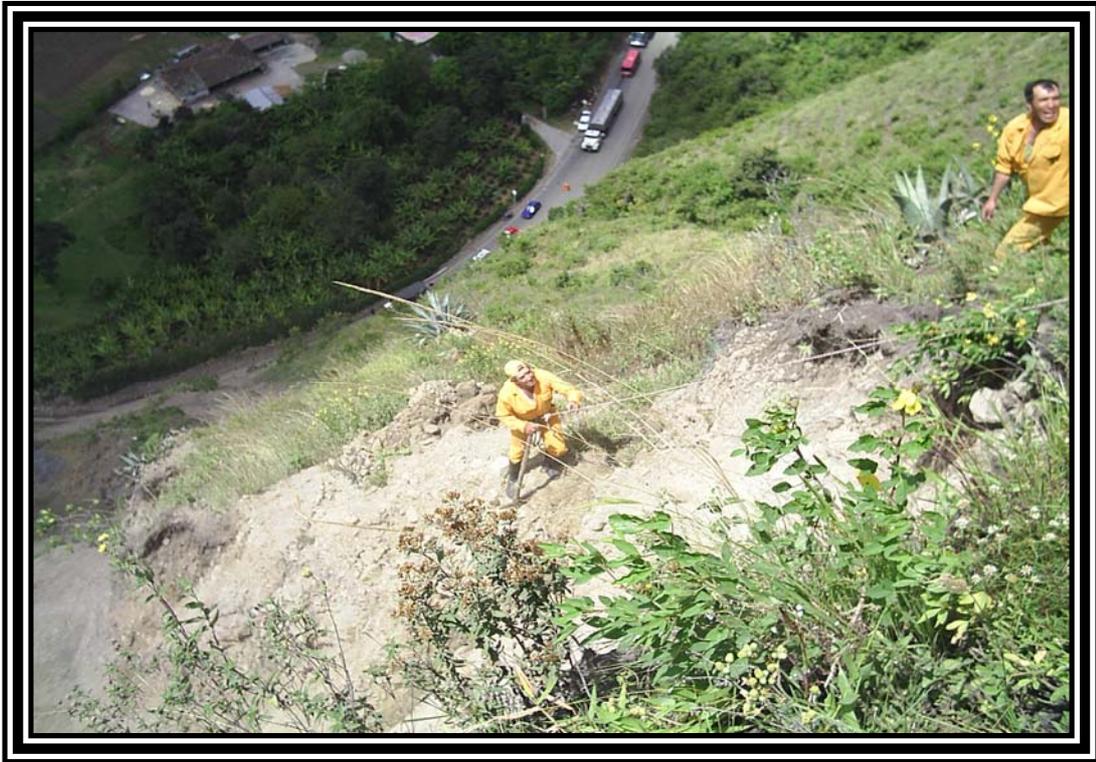
Figura 45. Colaboración de la cooperativa de trabajo asociado Luchadores del Contadero en El Borjón en el PR33+0350

Figura 46. Atención de emergencia en el sitio denominado El Boroj6 PR 33+0350

- Emergencia: Debido a la presencia de material de acumulaci6n en el deslizamiento en el PR 33+0350 Sector 2501 Rumichaca – Pasto, se ha dispuesto desalojar controladamente dicho material para evitar accidentes a los usuarios de la v6a.
