**SUPERVISION ,ASISTENCIA TECNICA Y CONTROL DE CALIDAD DE LAS  
OBRAS A CARGO DE LA DEPENDENCIA DE PLAN VIAL**

**UNIVERSIDAD DE NARIÑO  
FACULTAD DE INGENIERIA  
DEPARTAMENTO DE DISEÑO Y CONSTRUCCION  
SAN JUAN DE PASTO  
2005**

**Trabajo de grado presentado como requisito parcial para optar el titulo de  
Ingeniero Civil**

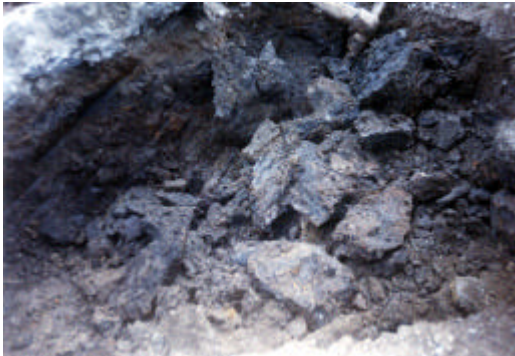
**Figura 1. Cimientos de muy mala calidad, barro**

En el proceso de construcción de la estructura de cimientos, se confirmó la fuente del problema (malos cimientos) y se procedió a generar una nueva estructura, Base y Sub Base para lo que se utilizó procedimientos mecánicos de compactación como Saltarín y Vibro compactador, realizando la Sub Base en dos capas, de 12.5 centímetros cada una y la Base en una sola.

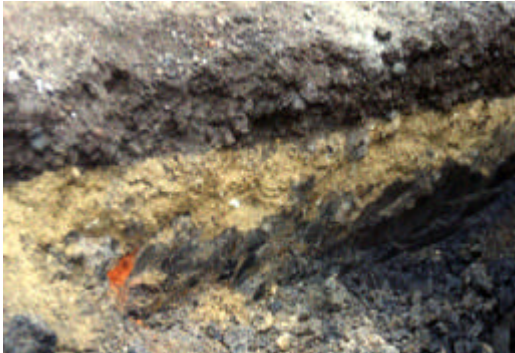
**Figura 2. Cimiento mejorado, base y sub base**

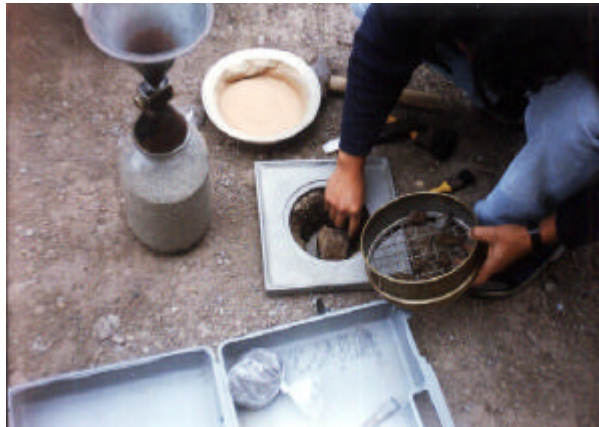
Terminado estos trabajos se realizaron ensayos de densidades (95% del Proctor Modificado), para que con autorización de interventoría se proceda a construir la placa.

**Figura 4 Ensayo de densidad, cono de arena**

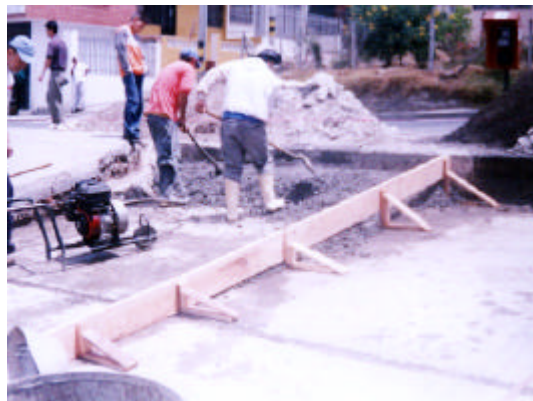
**Figura 23. Fase uno construcción placa, curva vertical**

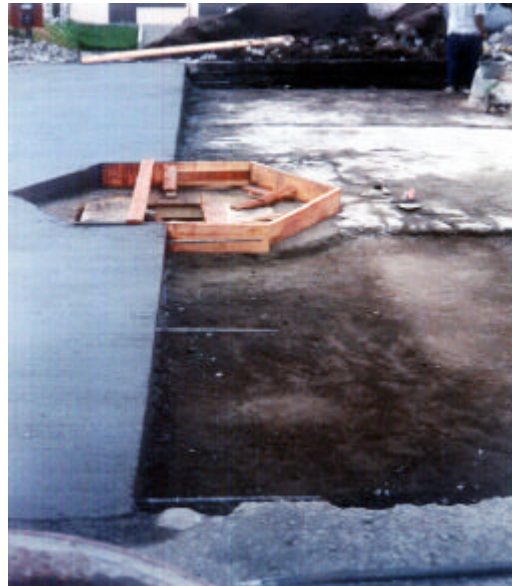
**Figura 24. Fase uno realce cámara**

En esta obra se debió realizar el trabajo de realce de una cámara de aguas negras, realce de dos sumideros y rehabilitación de dos sumideros mas que se encontraban suspendidos totalmente.

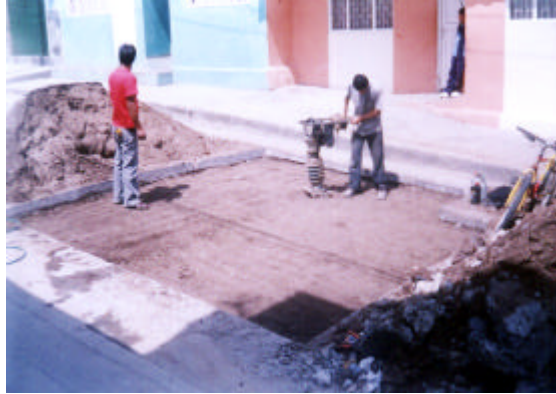
**Figura 26. Fase tres base, compactación con saltarín**

En el proceso constructivo se encontró al demoler la Fase Uno que la fuente del problema causante de la fractura de la placa en este sitio, se debía a que en esta parte anteriormente la comunidad realizó la construcción de la placa en dos capas sin tener en cuenta la adherencia entre capa y capa, a demás la construcción de la capa superior no siguió ningún tipo de normas en cuanto espesor ni dosificación, entre otras cosas esta parte de la carrera para unirse con la calle 21C incrementa su pendiente sin seguir ningún diseño. La solución en esta fase se programó de tal forma que se pueda utilizar la primera capa de concreto que se encontró en buen estado ( $46.12 \text{ m}^2$ ), y en la parte donde esta capa sea inservible, se reemplace por una Base en recebo ( $17.73 \text{ m}^2$ ) de 20 centímetros de espesor compactado mediante mecanismos mecánicos (Saltarín). A demás la construcción de la nueva capa en concreto rígido se programó para presentar una transición con una curva vertical adecuada que no genere incomodidad al transito y teniendo en cuenta costos se acordó construir en la parte mas alta (0.42 m prom.) sobre la placa existente una primera capa en concreto pobre ( $1.43 \text{ m}^3$ ); la placa en concreto ( $10.89 \text{ m}^3$ ) se construyo con las debidas especificaciones para dar como resultado una resistencia a compresión mayor o igual a los 3000psi, la sección de esta placa varia de 18 centímetros que es el diseño original a 12 centímetros en el punto de inflexión mas bajo necesario para dar la transición de la curva vertical .

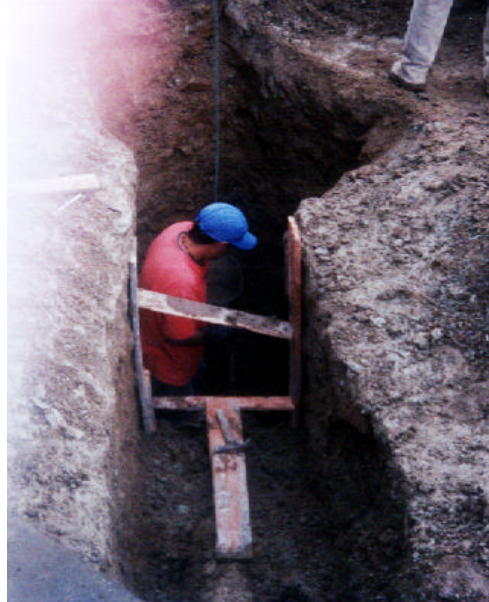
**Figura 27. Fase Cuatro, Excavación Para Domiciliaria**

En la Fase Cuatro (26.53 m<sup>2</sup>) se encontró que la fuente del problema se encontraba en que la domiciliaria de aguas negras de la vivienda ubicada en frente del bache se encontraba rota y arrastró el material de soporta de la vía haciendo que esta se fracturara, en la solución se incluyó la participación de los usuarios de la vivienda para que aportaran con la tubería y los accesorios necesarios, en el proceso constructivo se excavó lo necesario para alcanzar la tubería principal de

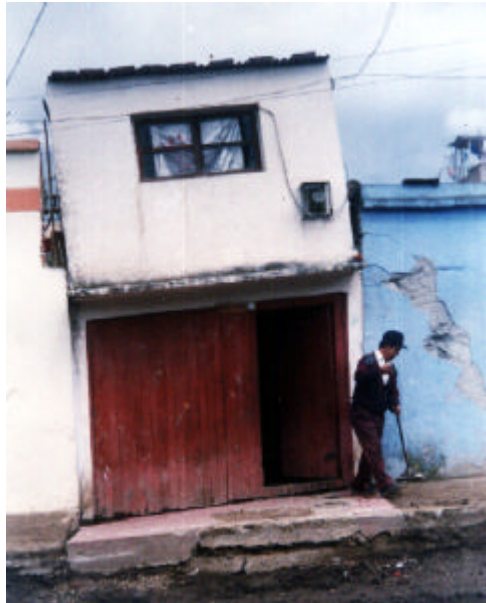
**Figura 31. Vivienda afectada por asentamientos diferenciales**

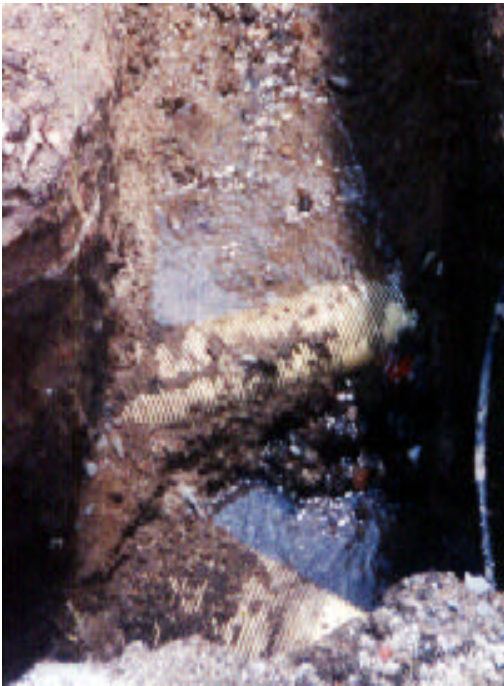
Procediendo a continuar con el desarrollo lógico de la obra se realizaron trabajos de excavación para la instalación de las domiciliarias de aguas lluvias, encontrando como el primer inconveniente el variado e impredecible nivel freático de la zona que obstaculizó totalmente el trabajo de excavación, a demás se encontraron inconvenientes como: la calle en su totalidad sufrió asentamientos diferenciales afectando a las tuberías de aguas negras y lluvias arrastrándolas haciendo que pierdan la pendiente necesaria para su correcto funcionamiento, era necesario realizar el trabajo de cambio de acometidas de agua potable para todas las propiedades de la zona, a demás la tubería de aguas lluvias sufría de aplastamiento y no presentaba los patrones estándares para tuberías destinadas a este servicio; esto se informó a la empresa de Empopasto.

**Figura 33. Nivel freático sobre el nivel de tuberías.**

Tratando de realizar el desarrollo de esta obra de la manera mas pronta, se realizaron algunos filtros para poder adelantar trabajos de excavación, se destinó a la empresa de Empopasto realizar el trabajo de cambio de acometidas, para la instalación de las domiciliarias de aguas lluvias se pidió asesoría de la empresa Casa Andina, que analizando las características de la tubería encontrada (Tubería Colmena) decidió que el procedimiento apropiado para la conexión de esta con las domiciliarias (Novafort 6”), se debía llevar a cabo de la modificación de la silla “ Y “ reemplazando el sello con uno creado en el sitio con una Silicona especial (silicona negra utilizado para adherir elementos como los parabrisas de los automóviles) y un adherente (Primer) especial para tubería PVC, y los collares se sustituyeron por amarras en alambre, impidiendo cualquier tipo de fuga.

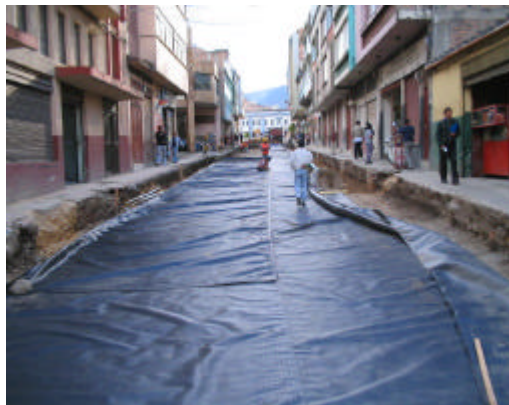
**Figura 42. Mejoramiento subrasante con geotextil**

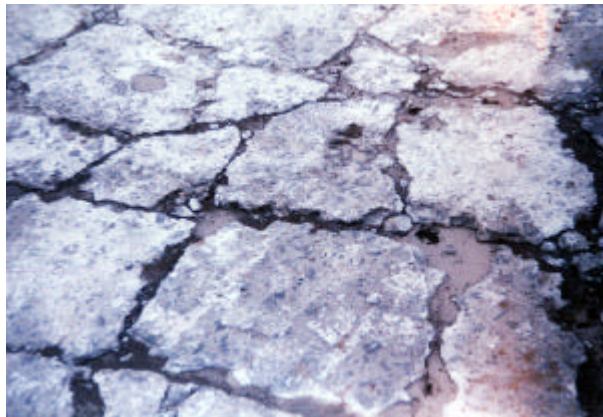
~~///~~ En el Centro de la Ciudad, frente a La Iglesia de la Panadería la Calle 21 entre Carreras 21 B y 21, presenta fractura en la estructura de rodamiento y baches debido a que la vida útil de la estructura ya termino y además es una zona central muy transitada. Las condiciones de la vía generan inseguridad para el transito vehicular en esta zona y en horas pico ocasiona trancones, además de la notable inseguridad peatonal que se presenta para las muchas personas que transitan por este lugar.

**Figura 64. Placa fracturada**

El motivo de la falla de la placa se debe a que su vida útil de funcionalidad ya culminó, siendo necesario el reemplazo de toda la calle, pero por temporada de navidad y por falta de recursos económicos, se decidió dar una solución rápida y temporal, esperando que el parcheo realizado permanezca en buen estado hasta que se realice la demás sustitución de la placa afectada.
