**AUXILIAR DE INGENIERÍA EN LA SUPERVISIÓN, CONTROL Y SEGUIMIENTO
DE OBRAS ADELANTADAS POR PLAN VIAL**

**Trabajo de grado para optar
al título de Ingeniero Civil**

**UNIVERSIDAD DE NARIÑO
FACULTAD DE INGENIERÍA
DEPARTAMENTO DE INGENIERÍA CIVIL
SAN JUAN DE PASTO
2005**

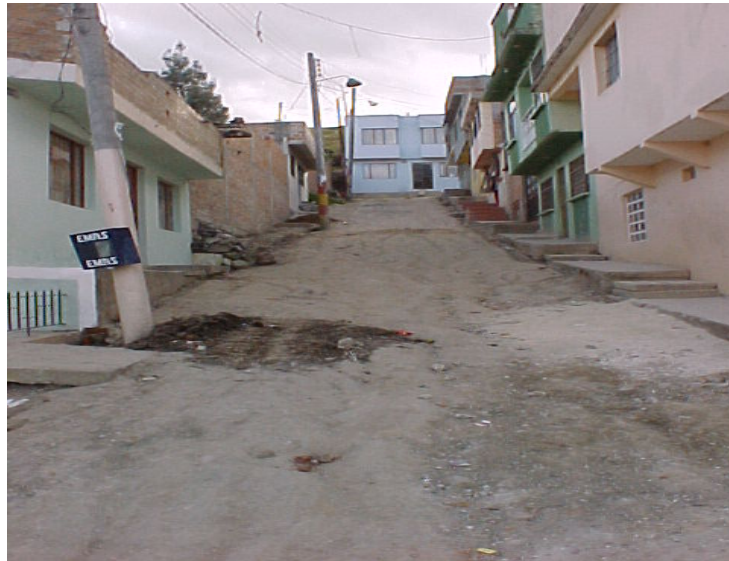
Foto 2. Estado inicial del proyecto

Se observó la necesidad de movilizar estos postes que se encontraban obstruyendo el futuro pavimento.

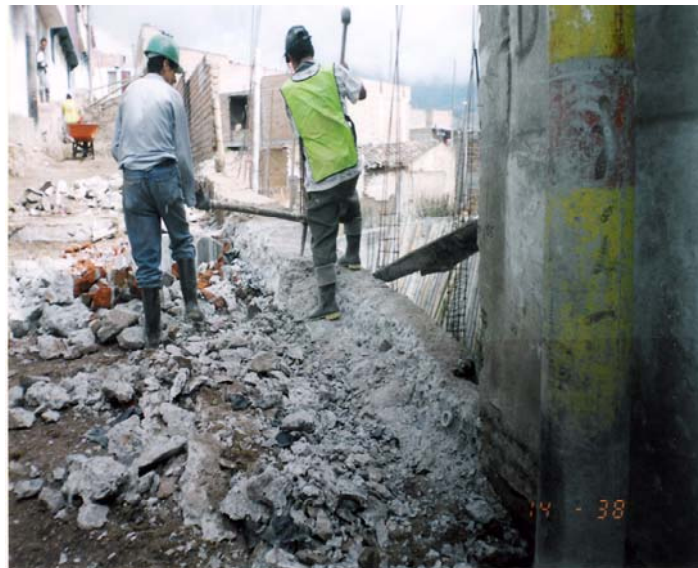
Foto 5. Demolición concreto rígido

Se verificó que las demoliciones de concreto logren conformidad con el ancho de la placa del futuro pavimento como se observa en la Foto 5.

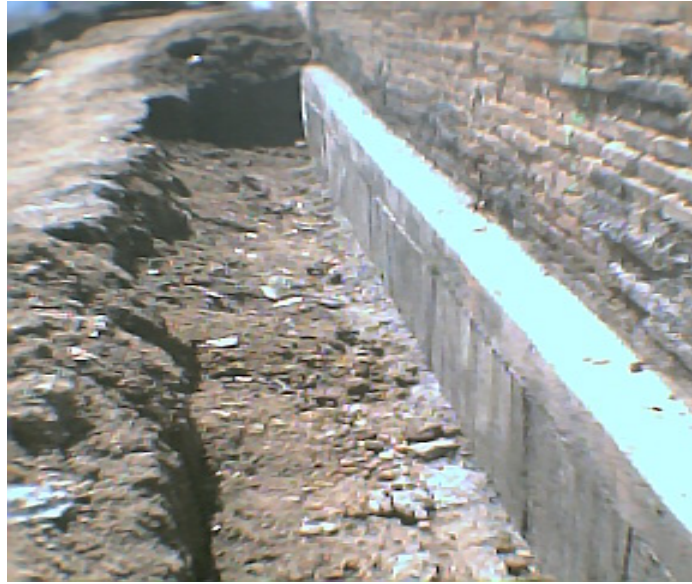
Foto 6. Muro en concreto reforzado

En el ramal 1 sobre las abscisas K0+022,50 a K0+031,60 y K0+086,70 a K0+095,90 existían muros de muy bajas condiciones estructurales ya que no poseían ni columnas ni vigas de amarre pertinentes por lo que fue necesario construir muros de concreto reforzado para fortalecer estos sectores. (Foto 6).

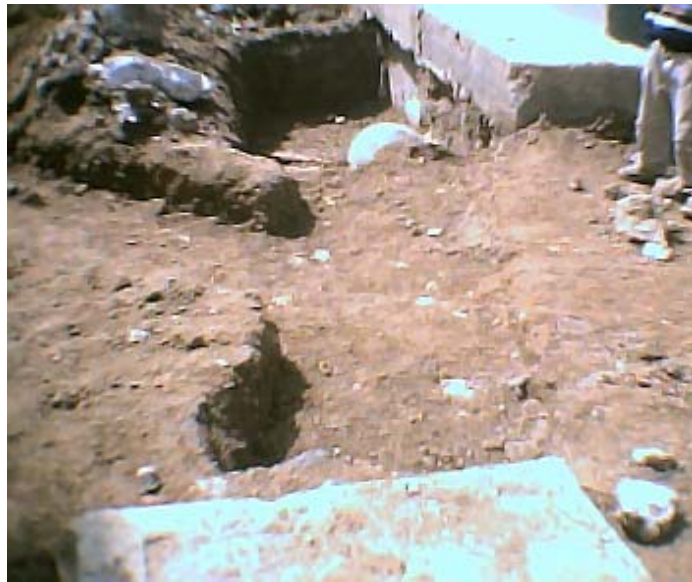
Foto 7. Conexión tubería para sumideros

Se supervisó que sobre la tubería pluvial se compactara manualmente dada su escasa profundidad. (Foto 7).

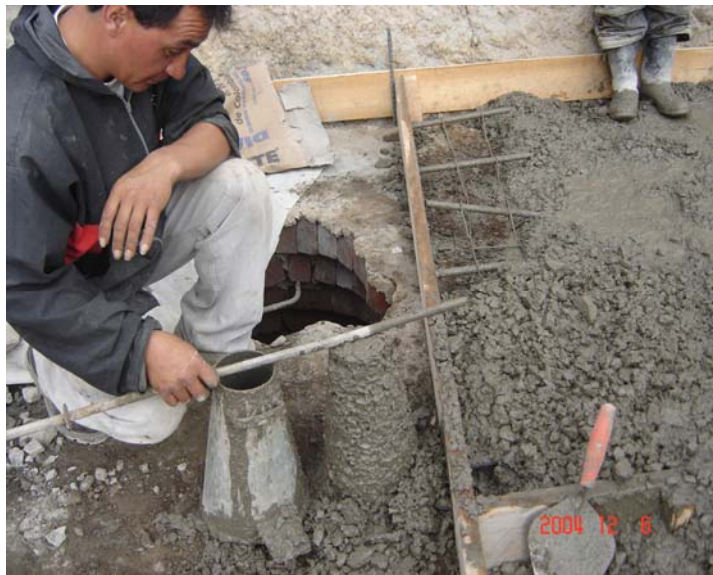
Foto 15. Consistencia de la mezcla (Slump)

Se inspeccionó que el asentamiento del concreto (Slump) fuera de una cochada aleatoria para verificar su consistencia.

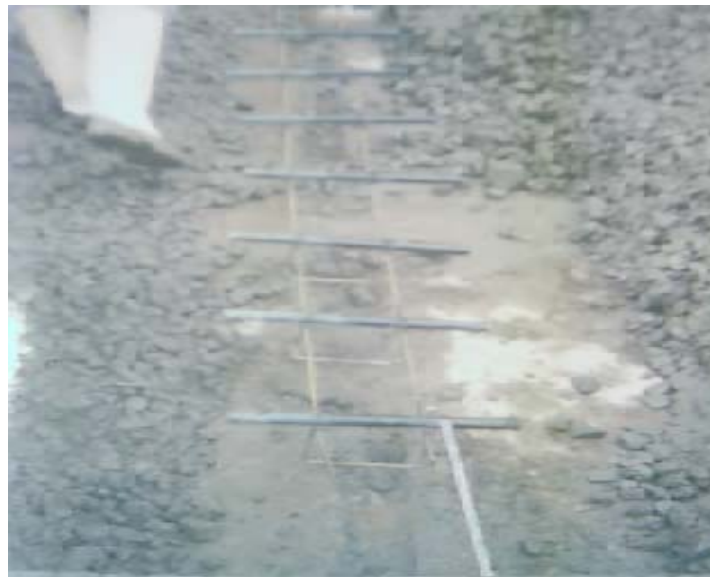
Foto 17. Distribución refuerzo transversal

Se observó que las juntas transversales se armaron en una canastilla según especificación, y se colocaron cada 0,3 m, varilla lisa N° 6 de 0,35 m de longitud.

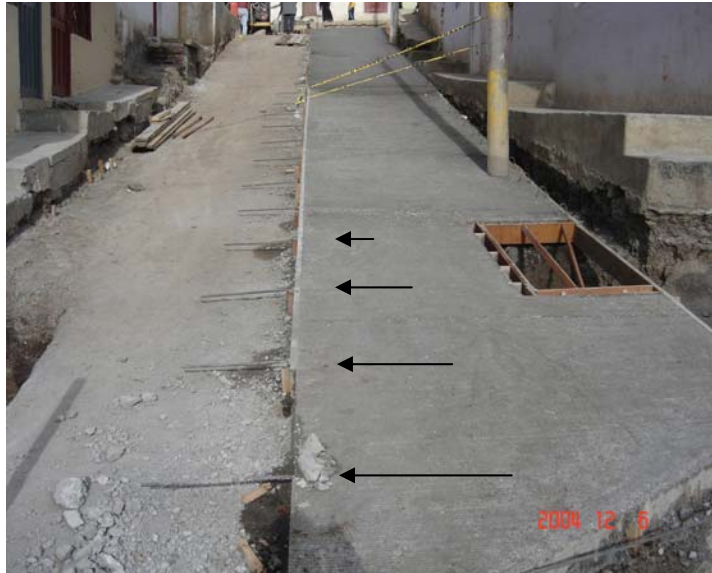
Foto 20. Distribución refuerzo longitudinal

Se verificó que en el pavimento, las juntas longitudinales se ubicaran cada 1 m, varilla N° 4 de 0,6 m de longitud.

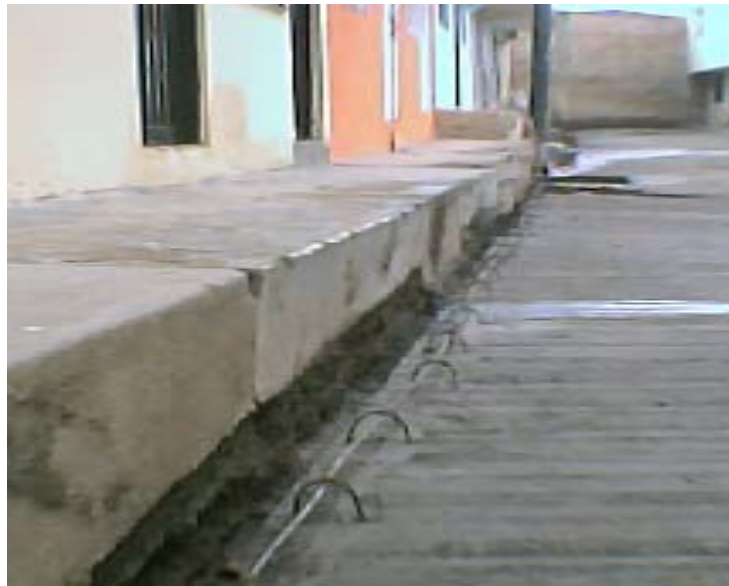
Foto 23. Refuerzo longitudinal y transversal en sardinel

Se verificó que en el sardinel integrado a la placa, el refuerzo longitudinal sea una varilla N° 3 y el refuerzo transversal se colocara cada 0,6 m, varilla N° 2 de 0,5 m de longitud.

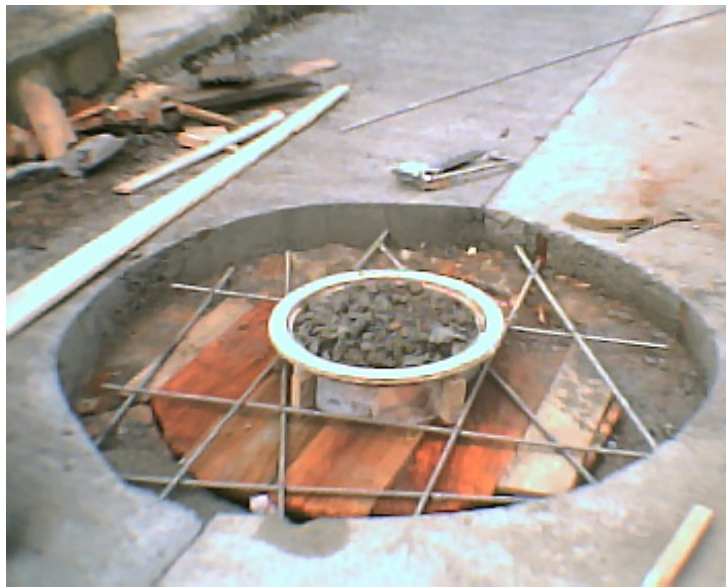
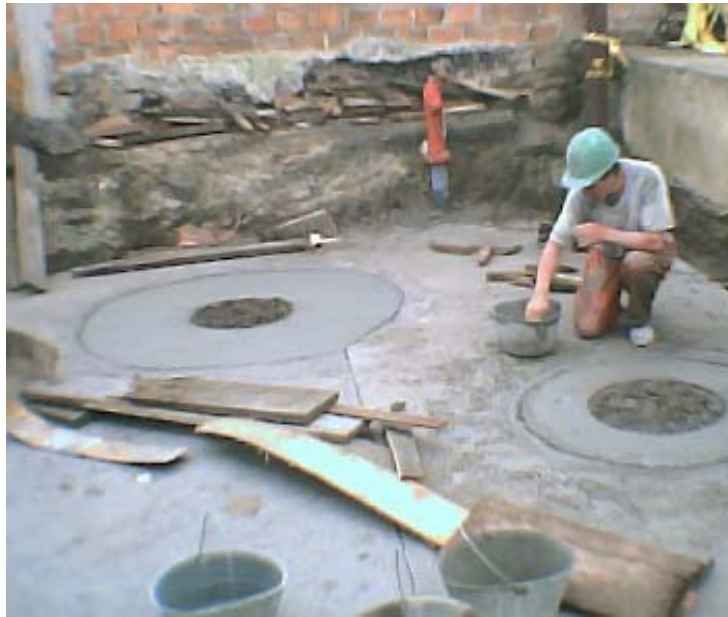
Fue necesario realzar las cámaras existentes al nivel del nuevo pavimento.

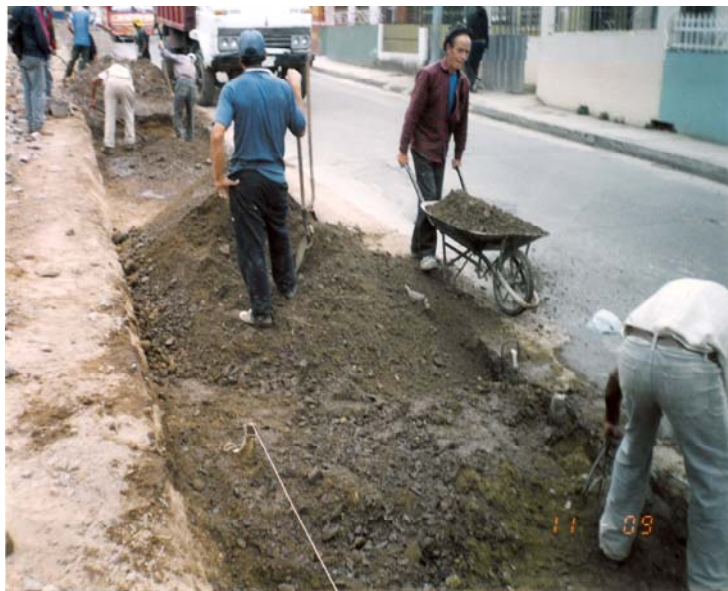
Foto 34. Nivelación y esparcido de Base

Se verificó que se tuviera especial cuidado con la cantidad de agua proporcionada a la base y subbase con el fin de evitar acolchonamiento del material y futura escarificación del mismo.

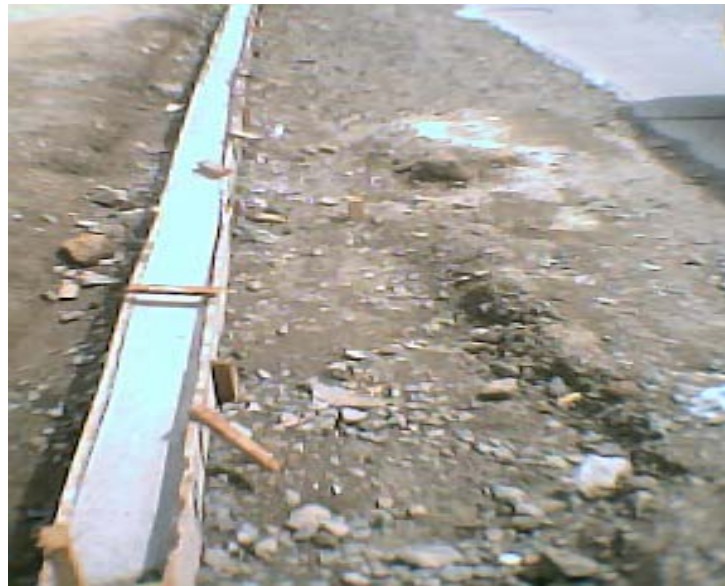
Foto 36. Encofrado sardinel de confinamiento

Se comprobó que el sardinel de confinamiento de 2500 psi se lograra con una dosificación de 1:2:4. La resistencia de 2500 psi para andenes se logra con una dosificación 1:2,5:4,5. Se inspeccionó que este sardinel de confinamiento posea refuerzo longitudinal con 2 varillas N° 3 y flejes cada 0,35 m con varilla N° 2 de 0,78 m de longitud.

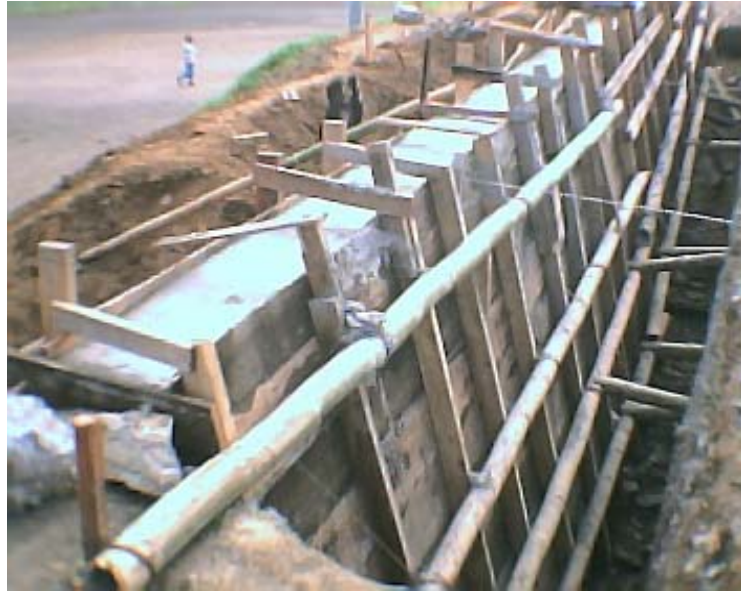
Foto 37. Encofrado y fundición muro ciclópeo

Fue necesaria la construcción de este muro para soportar el futuro andén en este tramo crítico.

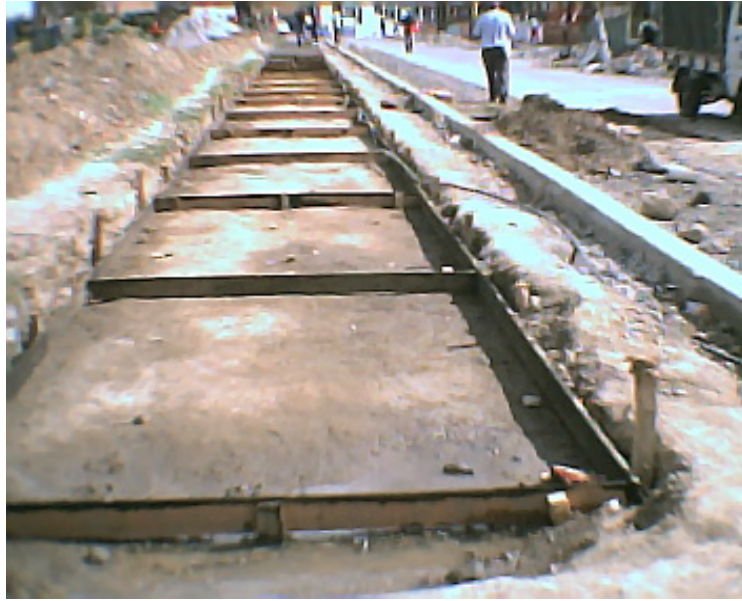
Foto 39. Encofrado de andén

Se comprobó que la formaleta para este andén estuviera debidamente alineada y atracada, para la exacta conformación del mismo.

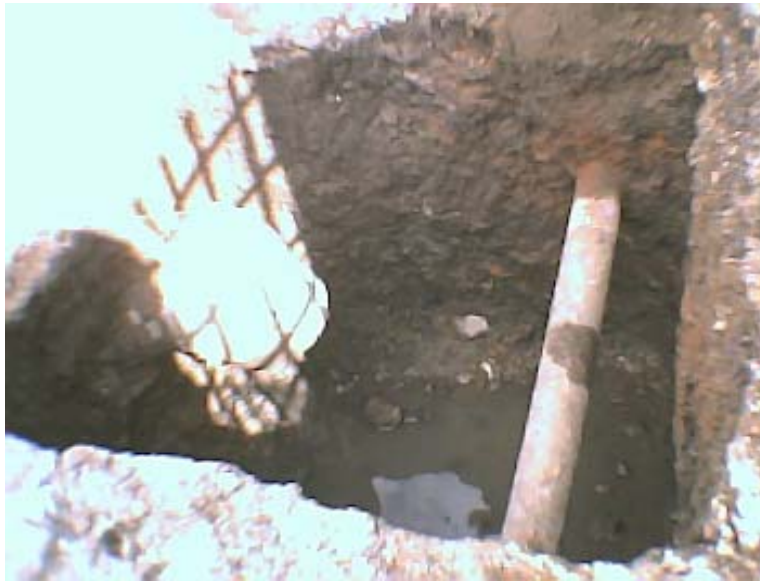
Foto 41. Construcción sumidero

Se supervisó que la construcción del sumidero estuviera acorde con el diseño tipo Empopasto.

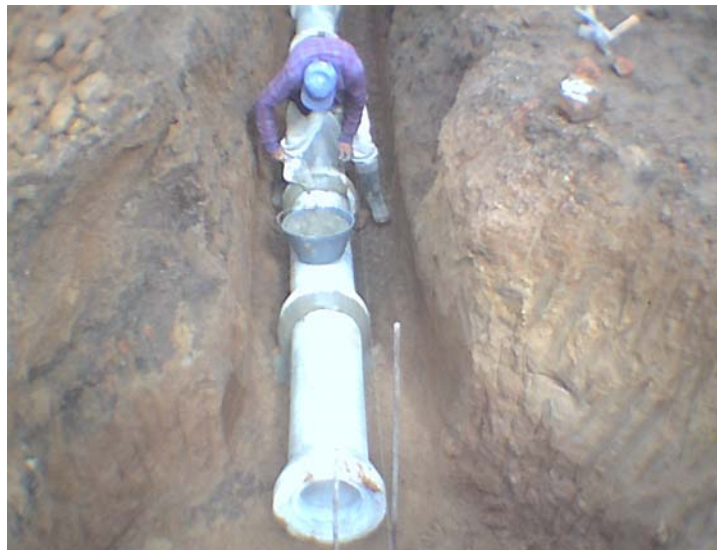
Foto 52. Instalación tubería pluvial

A la labor de la foto anterior, los maestros la llaman “anillado de tubería” y debe hacerse en forma diestra para evitar futuras filtraciones de agua.

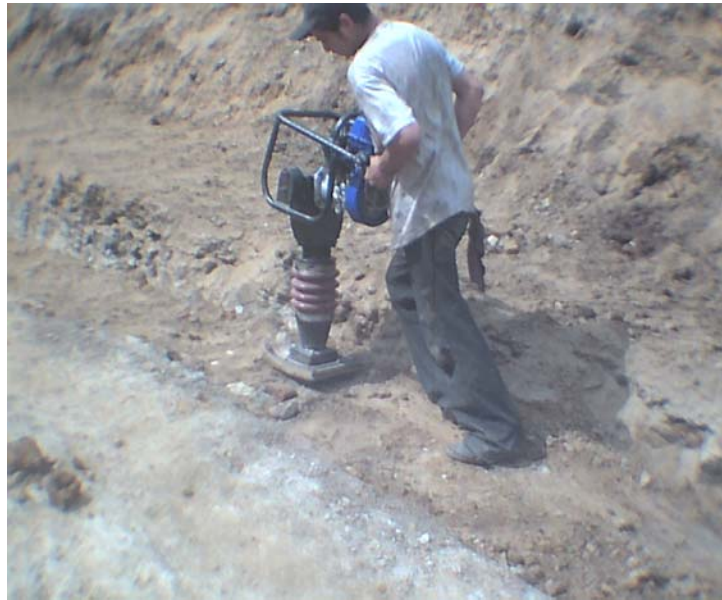
Foto 53. Compactación de impacto sobre tubería

Se verificó que sobre la tubería compacte manualmente en pequeñas capas, debido a que la vibración del saltarín podría romper el tubo. Después, cuando no haya riesgo de daños, es recomendable usar compactación de impacto.

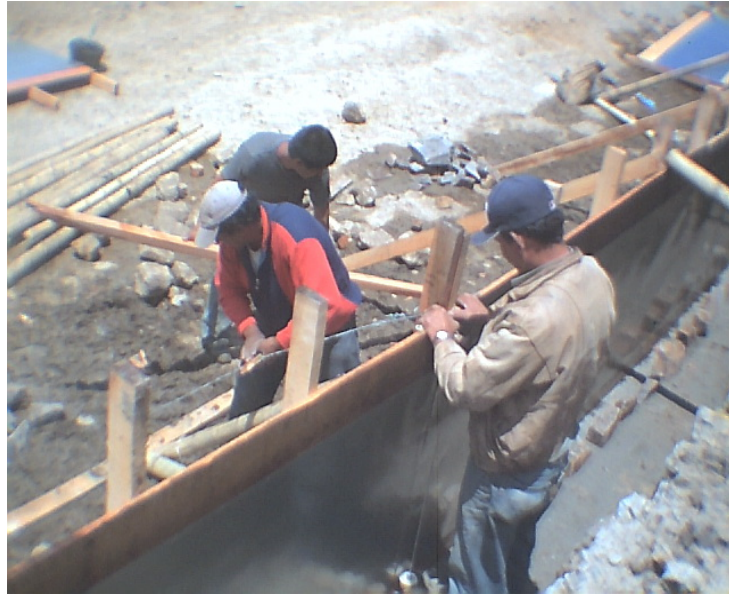
Foto 57. Encofrado cuerpo muro ciclópeo

Con la plomada, se aseguró que el muro en su cara exterior quede vertical y así trabaje totalmente a gravedad.

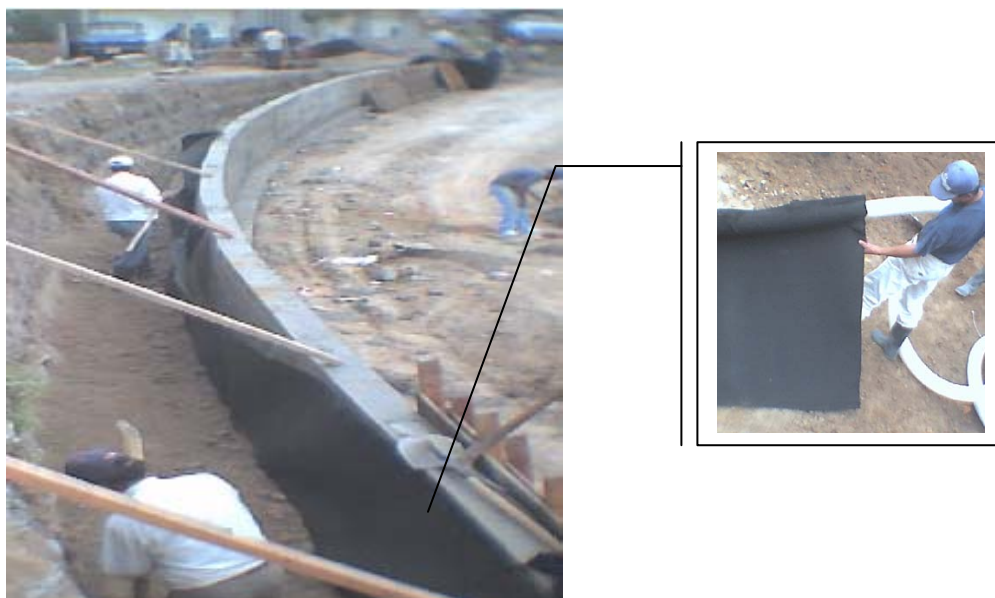
Foto 60. Instalación de Geodrén detrás del muro

Este Geodrén se utiliza para drenar el agua procedente de la infiltración en este sector.
