**APOYO TÉCNICO EN LA EJECUCIÓN DEL PROYECTO MITIGACIÓN PARA
LA DESCONTAMINACIÓN DEL RIO PASTO**

UNIVERSIDAD DE NARIÑO

**TRABAJO DE GRADO PRESENTADO COMO REQUISITO PARA OPTAR EL
TÍTULO DE INGENIERO CIVIL**

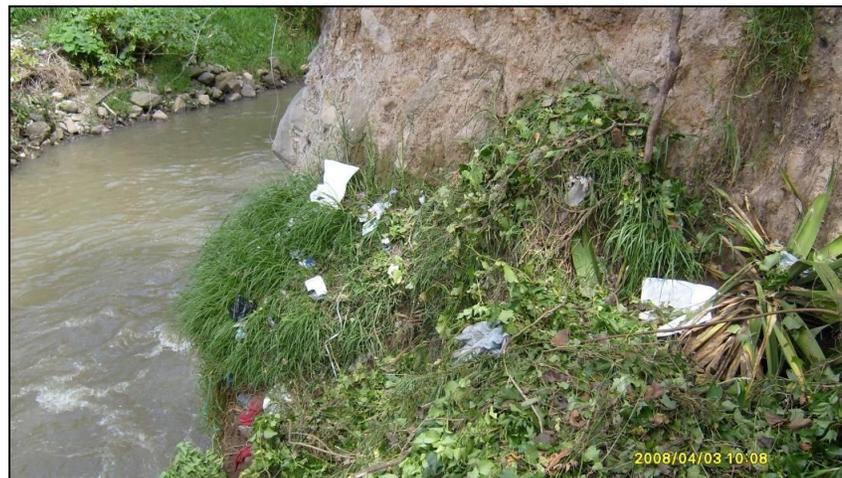
Foto. No.1

Descripción: Estado actual del talud posterior de la vivienda, se muestra la disminución del ancho del río y los cauces de las corrientes sobre el talud en peligro de deslizamiento (*Foto.No.1*). Puntos de alta velocidad por invasión de orilla derecha a causa de terraplenes (*Foto.No.2*)

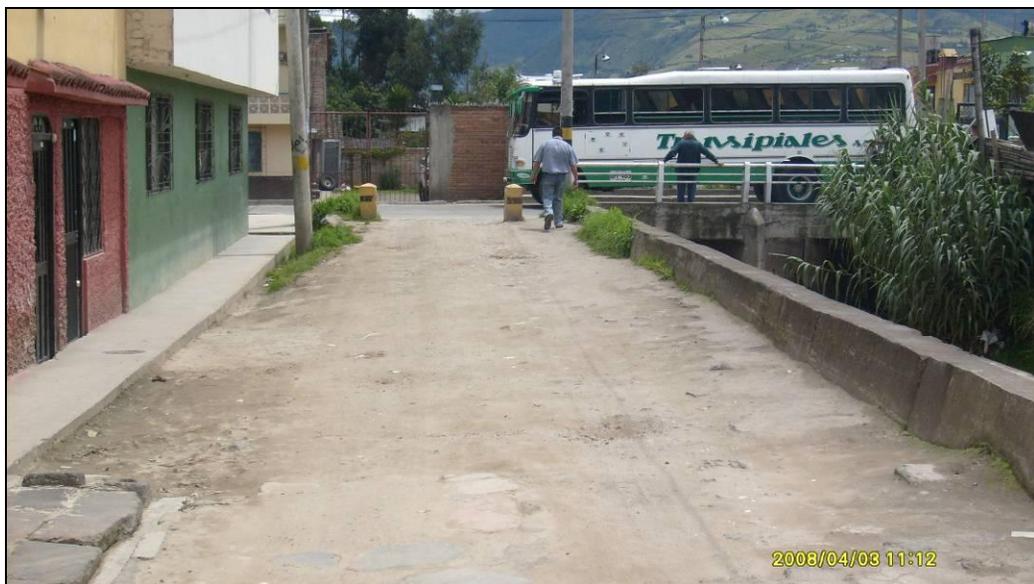
Foto. No.5

Descripción: Calle 12ª, la cual carece de red de alcantarillado. Según información de habitantes del sector no es posible construcción de un colector ya que las cotas no permiten llegar al colector de la calle 5. (Foto.No.5).. Deslizamiento del terreno en el Taller mecánico provocado por la mala condición de los gaviones. (Foto. No.6).

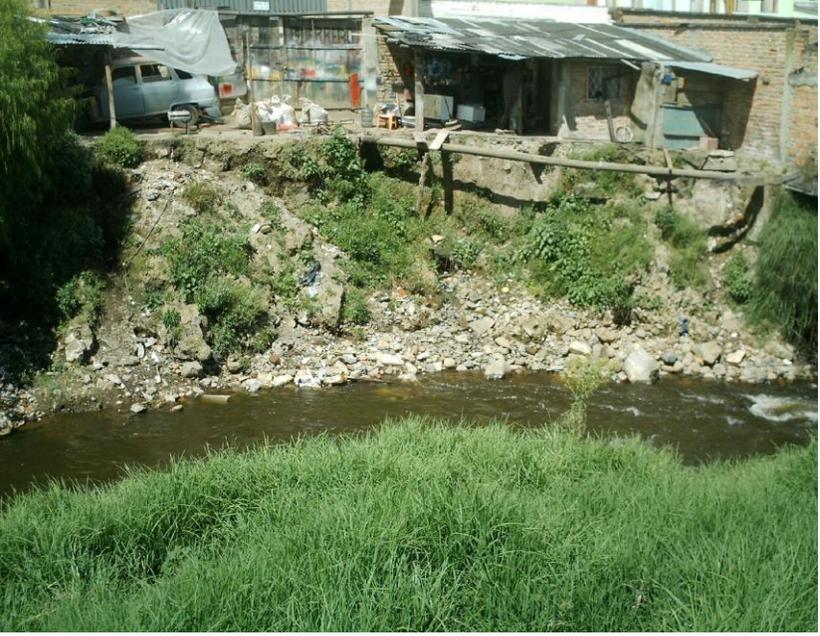
DIRECCION	ENTRADA AL CONDOMINIO PUCALPA II	
<p>DESCRIPCIÓN:</p> <p>ESTADO INICIAL DEL SECTOR DE PUCALPA II EN EL RIO PASTO. SE OBSERVA EL PELIGRO DE DESLIZAMIENTO QUE SE HA VENIDO PRESENTANDO DESDE ALGUNOS AÑOS ATRÁS. POR ACCIÓN CONSTANTE DEL RIO, LOS SEÑORES QUE INVADEN LA RONDA RELLENAN CON ESCOMBROS EL TALUD CON EL FIN DE APROVECHAR EL TERRENO. CABE ANOTAR QUE LA ALCALDÍA MUNICIPAL HA REALIZADO LOS DIFERENTES TRÁMITES PARA LA REUBICACIÓN DE LAS FAMILIAS QUE SE ENCUENTRAN EN INVASION. ESTAS OBRAS SE REALIZAN CON EL FIN DE PROTEGER LA RONDA EN TODOS LOS SECTORES QUE LO NECESITEN PARA SU RECUPERACIÓN.</p>

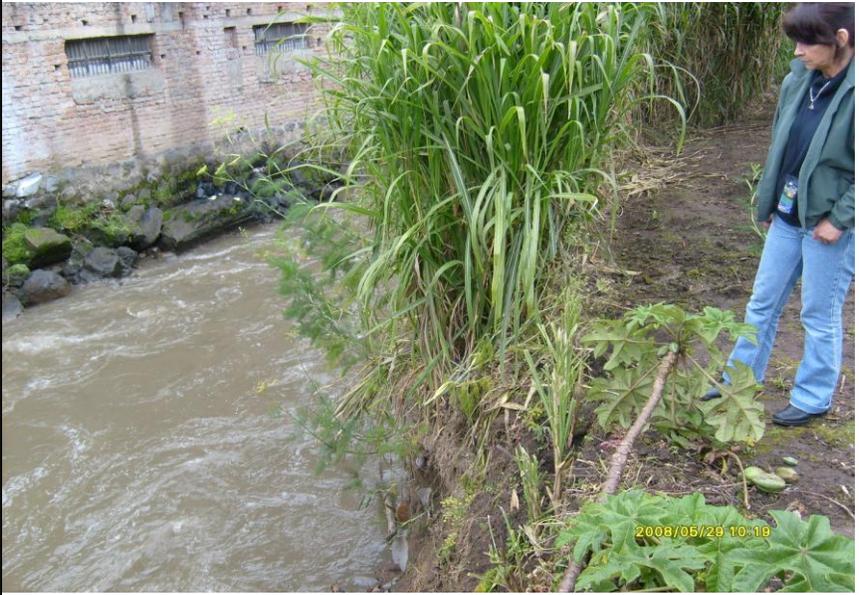
DIRECCION	ESTADO INICIAL		
<p>DESCRIPCIÓN:</p> <p>ESTADO INICIAL. SE OBSERVA EL PELIGRO DE DESLIZAMIENTO DE UN LOTE PLANO COMPUESTO POR TIERRA SUELTA.</p>

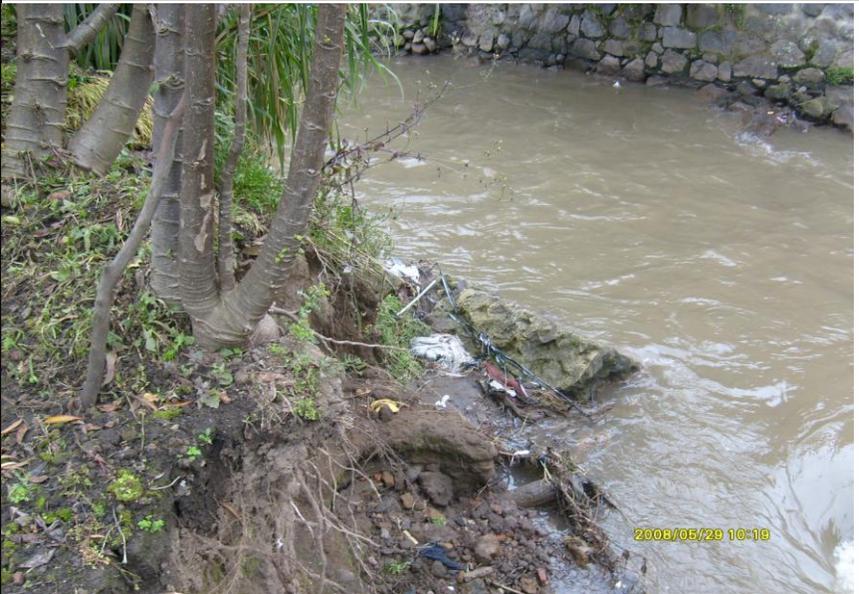
FOTOGRAFÍA N°: 2

FOTOGRAFÍA N°: 1			
<p>EN EL LOTE SE APRECIA VEGETACION QUE SE ESTA EROSIONANDO EN LA RONDA DEL RIO PASTO. ALTURA PROMEDIO DE DOS METROS LA ZONA DE INTERVENCIÓN.</p>

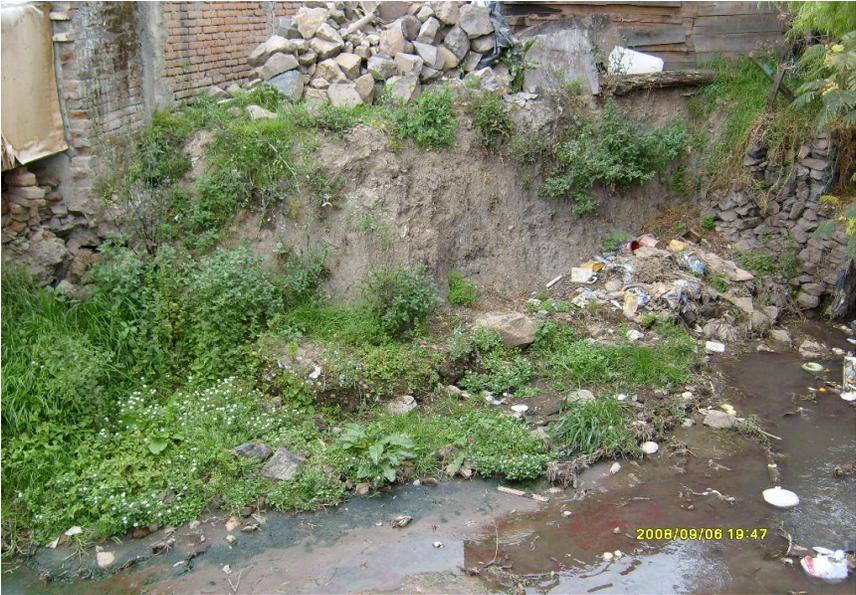
DIRECCION	ESTADO INICIAL		
<p>DESCRIPCIÓN:</p> <p>ESTADO INICIAL. SE OBSERVA EL PELIGRO DE DESLIZAMIENTO POR UNA CRECIDA DEL RIO, ESCOMBROS Y VIVIENDAS AFECTADAS POR ESTE PROBLEMA. CABE ANOTAR QUE LA ALCALDIA MUNICIPAL HA REALIZADO LOS DIFERENTES TRAMITES PARA LA REUBICACION DE LAS FAMILIAS QUE SE ENCUENTRAN EN RIESGO</p>

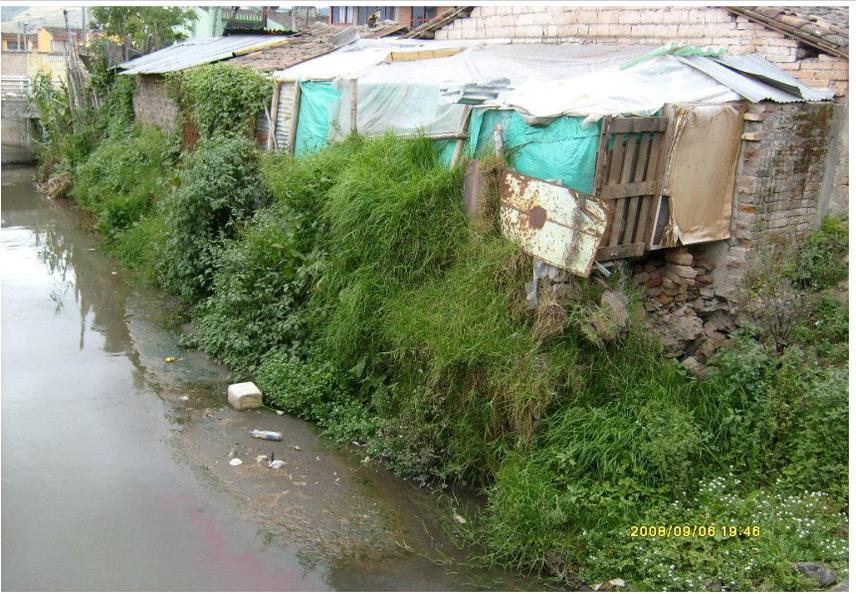
FOTOGRAFÍA N°: 2

FOTOGRAFÍA N°: 1			
<p>ACERCAMIENTO DE LA ZONA DE INTERVENCIÓN. SE OBSERVA QUE EL BAÑO ESTA EN PELIGRO DE DESLIZAMIENTO</p>

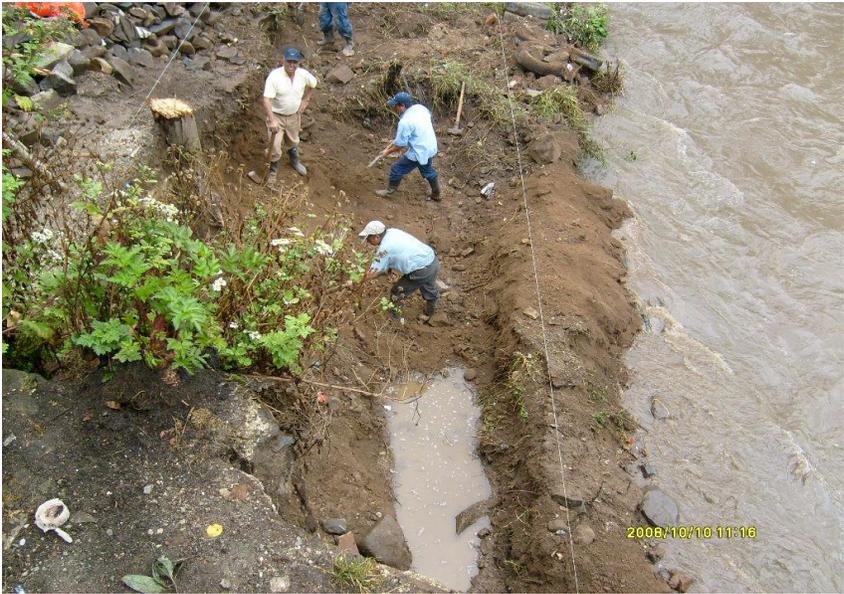
CAPITULO	PRELIMINARES	ITEM	EXCAVACION
<p>DESCRIPCIÓN:</p> <p>EL PROCESO DE EXCAVACIÓN SE REALIZA MANUALMENTE CON EL FIN DE EVITAR COLAPSOS EN EL TALUD QUE PRESENTA UN DEFICIENCIA DE ESTABILIDAD A MEDIDA QUE AVANZA ESTE PROCESO</p>

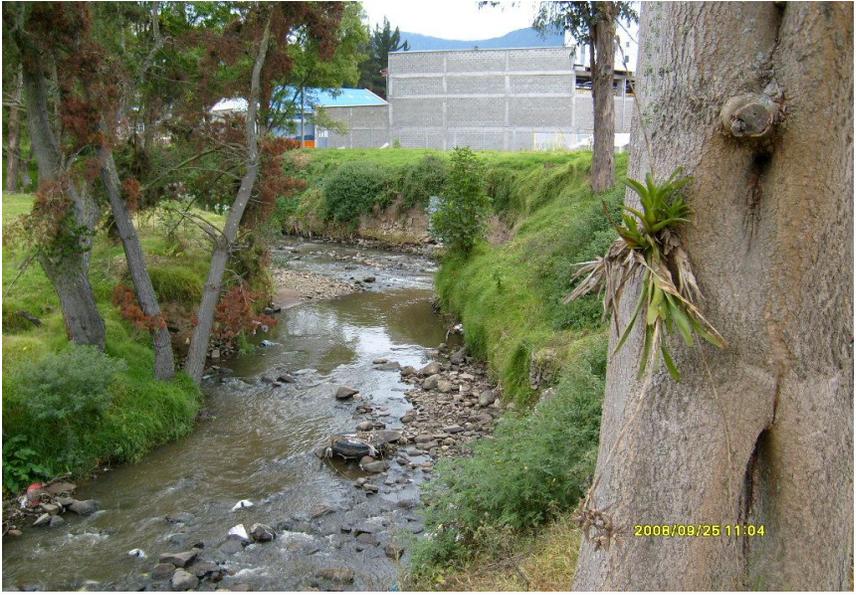
<p>VISTA GENERAL DE LA RONDA DEL RIO</p>			
FOTOGRAFÍA Nº: 1			
<p>ACERCAMIENTO DE LA ZONA DE INTERVENCIÓN. SE OBSERVA EL DESLIZAMIENTO DEL TERRENO PRODUCIDO POR LA SOCAVACION Y CRECIDAS DEL RIO</p>

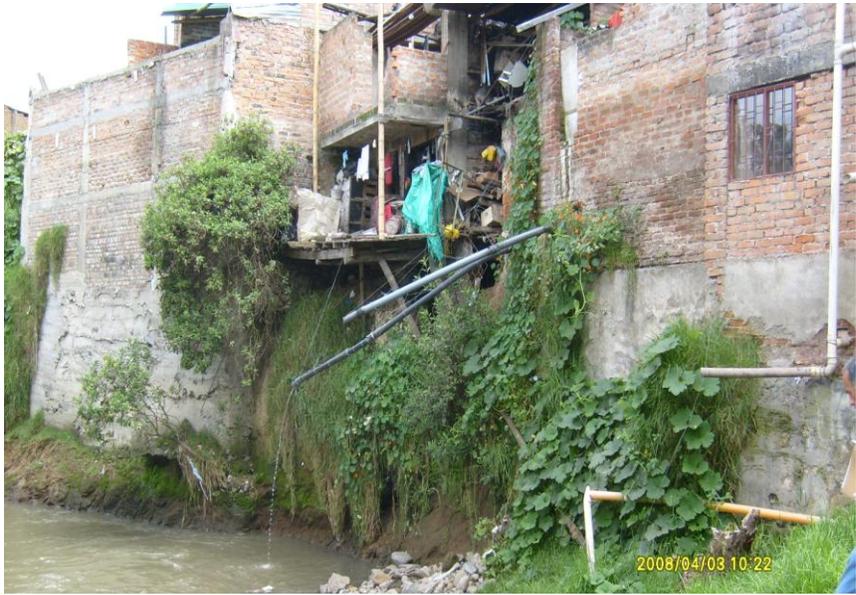
ESTADO INICIAL. SE OBSERVA EL PELIGRO DE DESLIZAMIENTO DE LAS VIVIENDAS DEL SECTOR QUE SE ENCUENTRAN EN RIESGO		
FOTOGRAFÍA N°: 1		
ACERCAMIENTO DE LA ZONA DE INTERVENCIÓN

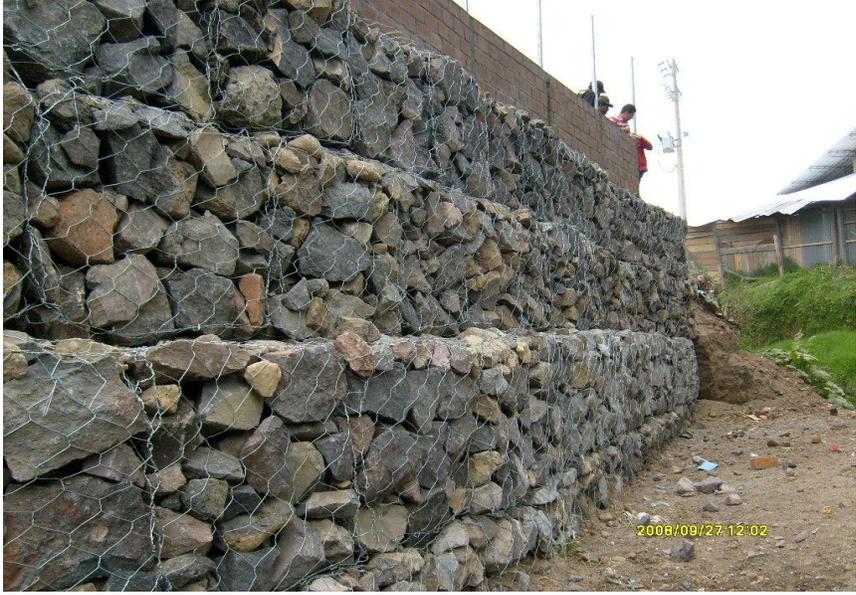
ITEM	ESTADO INICIAL
<p>DESCRIPCIÓN:</p> <p>OBRA EN SU ESTADO INICIAL, SE OBSERVAN LOS GAVIONES MAL ARMADOS Y CONFIGURADOS, NO PRESENTAN TRABAS ENTRE SI Y ADEMÁS EL PORCENTAJE DE VACIOS ES MUY ALTO. A556</p>

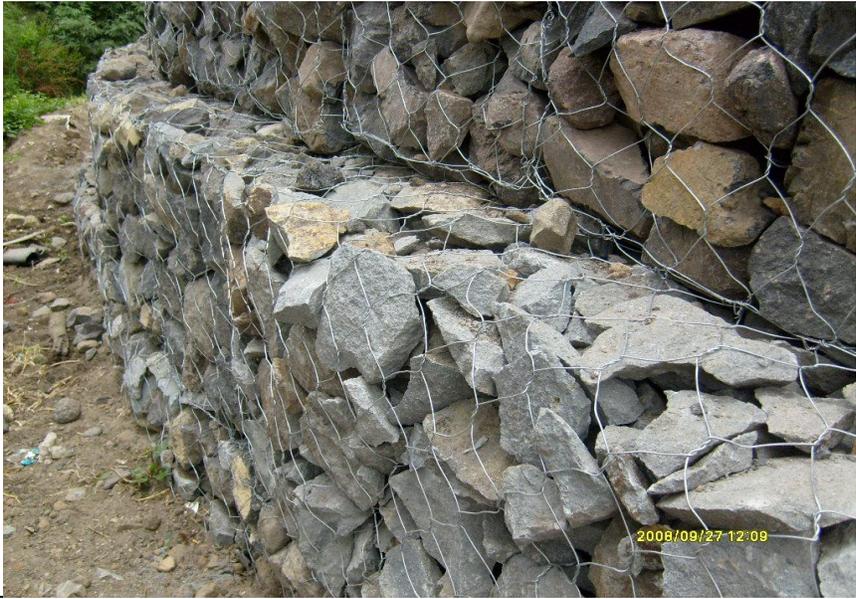
FOTOGRAFÍA N°: 2

FOTOGRAFÍA N°: 1	
<p>ACERCAMIENTO DE LOS GAVIONES. SE OBSERVA EL MAL ESTADO DE LOS MISMO POR LA DEFICIENCIAS EN EL PROCESO DE FORMALETEO Y LLENADO</p>

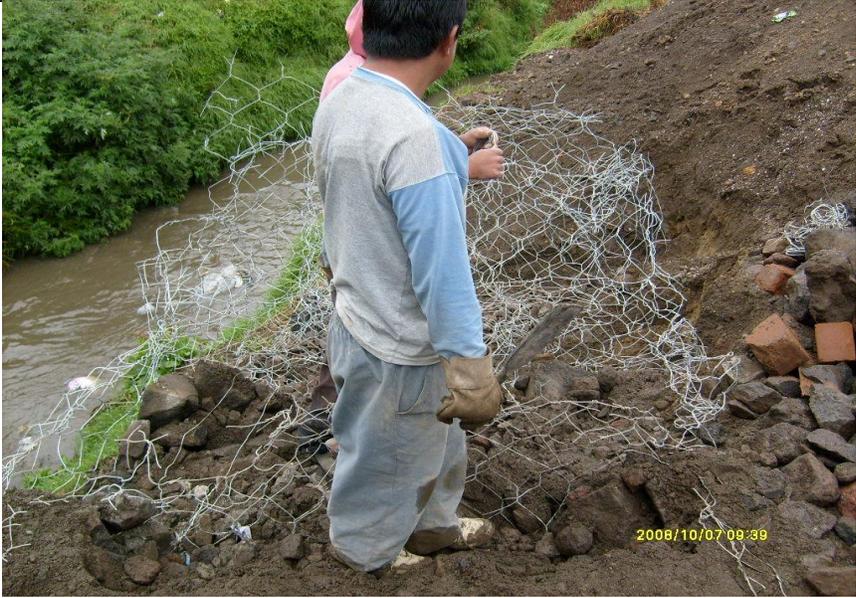
CAPITULO	PRELIMINARES	ITEM	DEASARMADO
<p>DESCRIPCIÓN:</p> <p>DURANTE EL PROCESO DE DESARMADO, SE OBSRVA QUE LAS MALLAS NO PUEDEN SER REUTILIZADAS.</p>

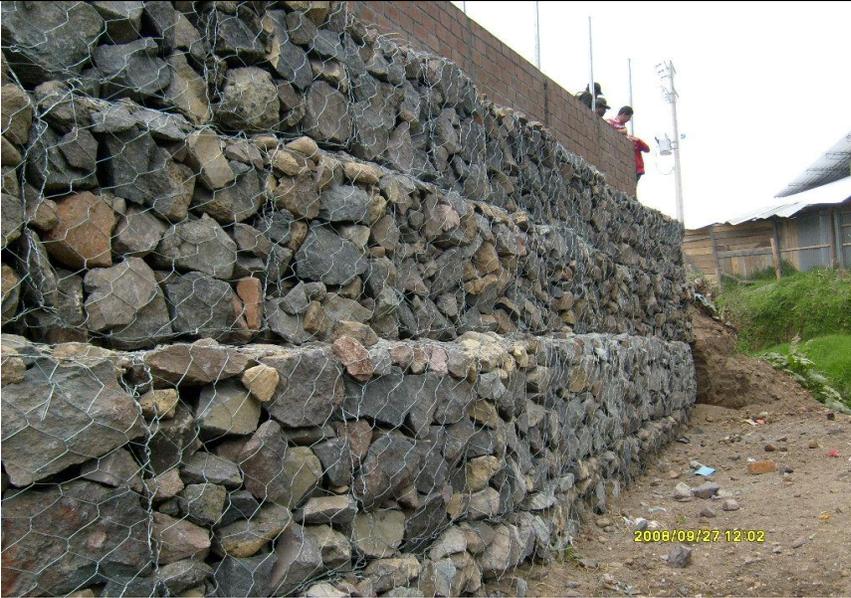
CAPITULO	OBRA	ITEM	
<p>DESCRIPCIÓN:</p> <p style="text-align: center;">OBRA EN SU ESTADO INICIAL, SE OBSERVAN LOS GAVIONES MAL ARMADOS Y CONFIGURADOS, NO PRESENTAN TRABAS ENTRE SI Y ADEMÁS EL PORCENTAJE DE VACIOS ES MUY ALTO</p>
