**RESIDENCIA EN LA UNIVERSIDAD DE NARIÑO SEDE SAMANIEGO**

**UNIVERSIDAD DE NARIÑO  
FACULTAD DE INGENIERIA  
PROGRAMA DE INGENIERIA CIVIL  
SAN JUAN DE PASTO  
2004 - 2005**

**Trabajo presentado como requisito para optar  
Al título de Ingeniero Civil**

Este proyecto consiste en la recuperación de las instalaciones del colegio “Simón Bolívar” el cual fue construido en el año de 1980 y que por negligencia de los gobiernos de turno fue abandonado llegando finalmente a un alto grado de deterioro. De esta edificación se recuperaron tres bloques a saber: bloque administrativo, bloque de aulas y salón múltiple asegurando con esto dar inicio al funcionamiento de la sede de la Universidad de Nariño en la ciudad de Samaniego.

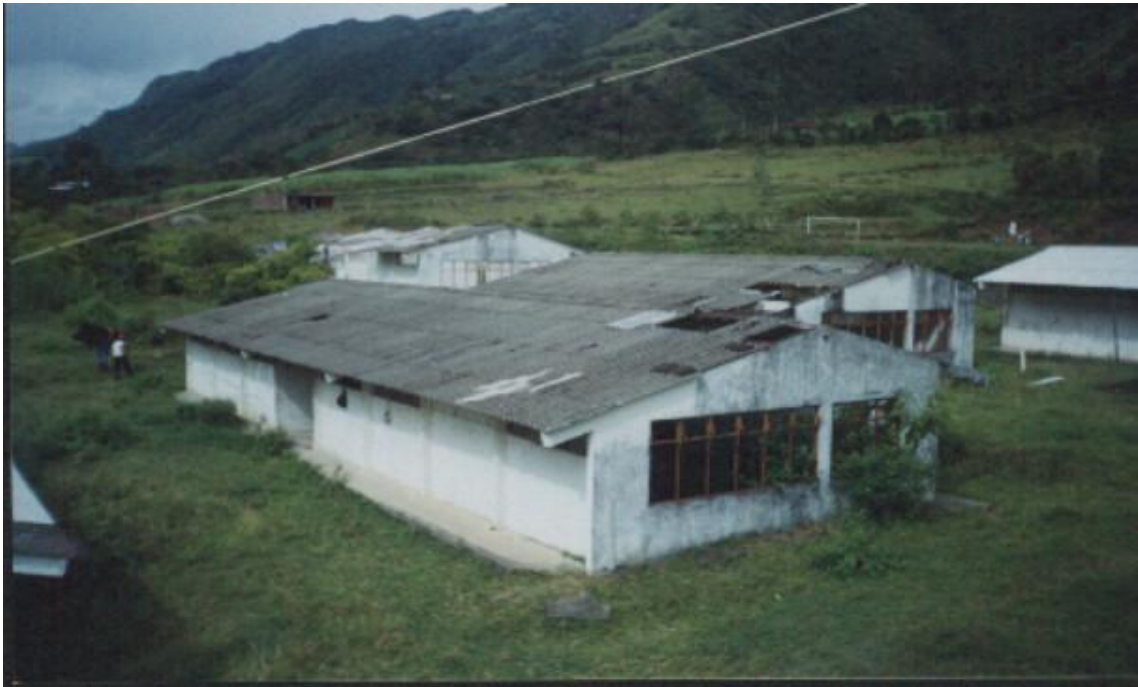
**Figura 1. Estado general de las cubiertas al inicio de la obra**

La reparación de la cubierta de asbesto cemento consistió básicamente en el siguiente procedimiento: se hizo una evaluación minuciosa del estado particular de cada una de las tejas que componen la cubierta de las edificaciones, esto para obtener un dato exacto de cuantas tejas y de que dimensión habían de reemplazarse, luego se procedió a retirar las tejas en mal estado y reemplazo por otras nuevas, seguidamente se procedió a limpiar la cubierta en general tanto interna como externamente utilizando agua, detergente y cepillo plástico, hay que anotar que este trabajo fue muy arduo y cuidadoso por cuanto las cubiertas han permanecido cerca de 22 años expuestas a la intemperie y sin mantenimiento alguno.

Otros factores que influyeron en la deterioro de las cubiertas lo constituyó la falta de mantenimiento y la acción vandálica de delincuentes comunes que hurtaron las tejas y cerchas metálicas y por la acción de grupos armados que incursionaban en esta zona y se resguardaban en las instalaciones dándole un uso inadecuado.

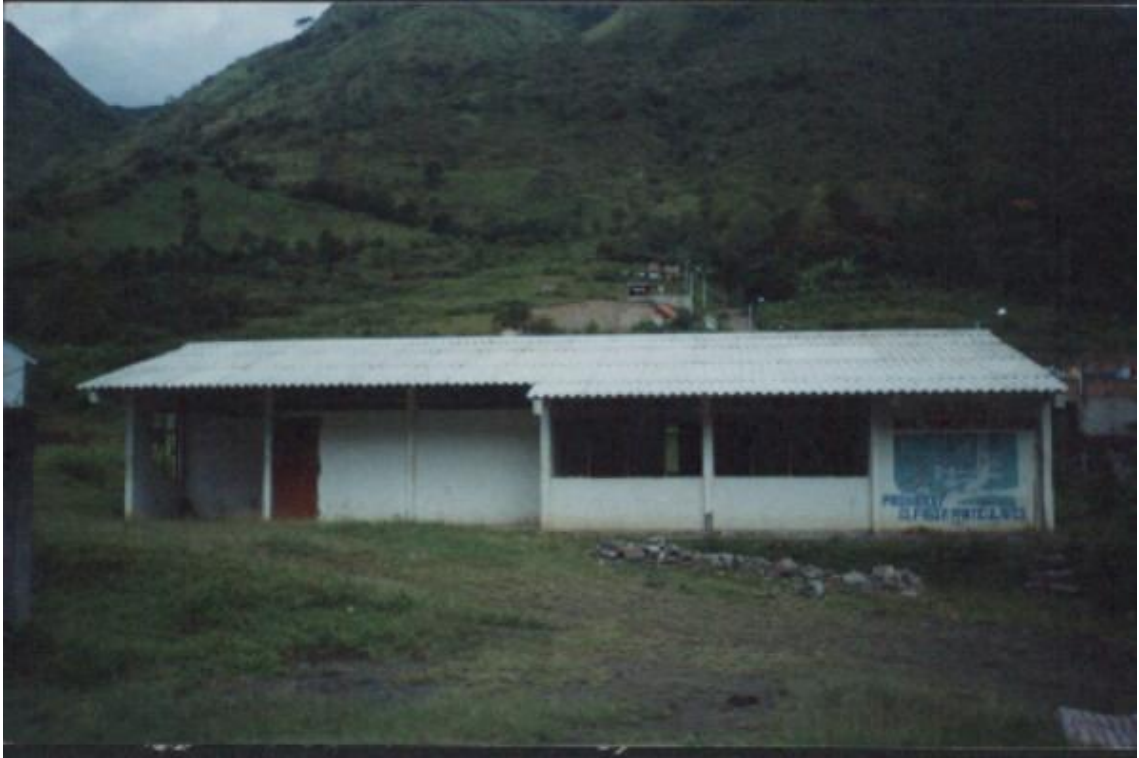
**Figura 3. Cubierta bloque administrativo reparada y limpia**

Se observa la cubierta correspondiente al Bloque Administrativo totalmente reparada y limpia, preparada para el próximo paso que fue la pintura exterior e interior de la cubierta.

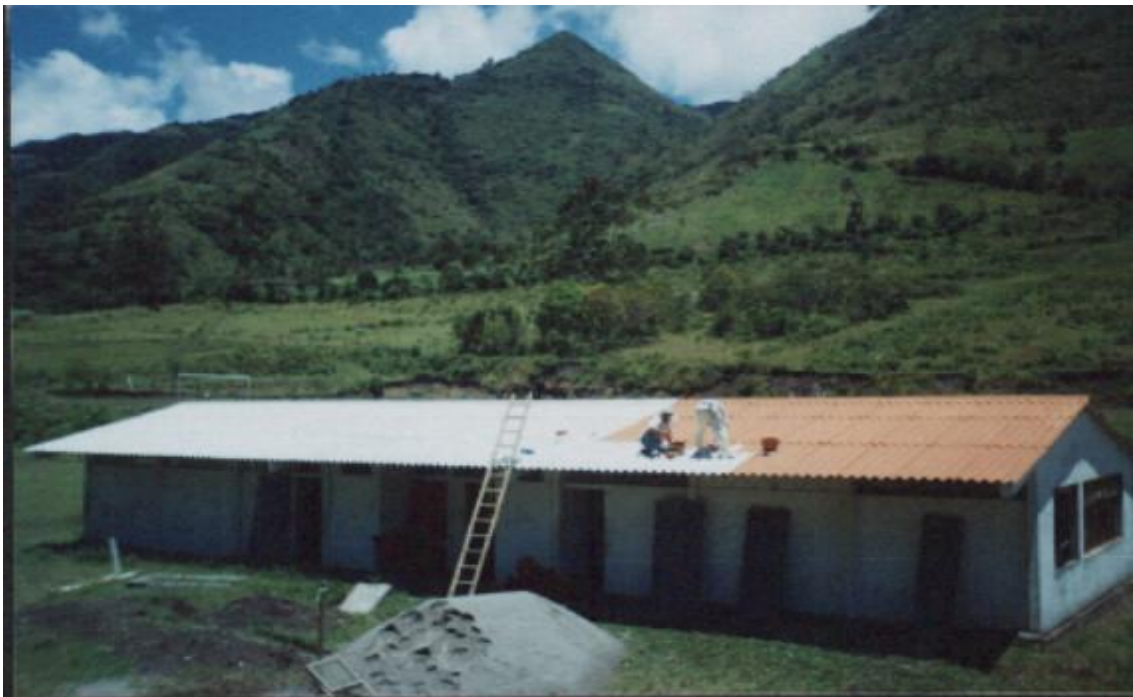
**Figura 7. Cubierta Bloque N° 2 en proceso de pintura**

Se observa el proceso de pintura de las tejas usando brocha para lograr un buen cubrimiento de la superficie, hubo necesidad de aplicar dos capas de pintura para lograr la calidad requerida, el lapso de tiempo entre una aplicación y otra fue relativamente corto debido a las bondades del clima.

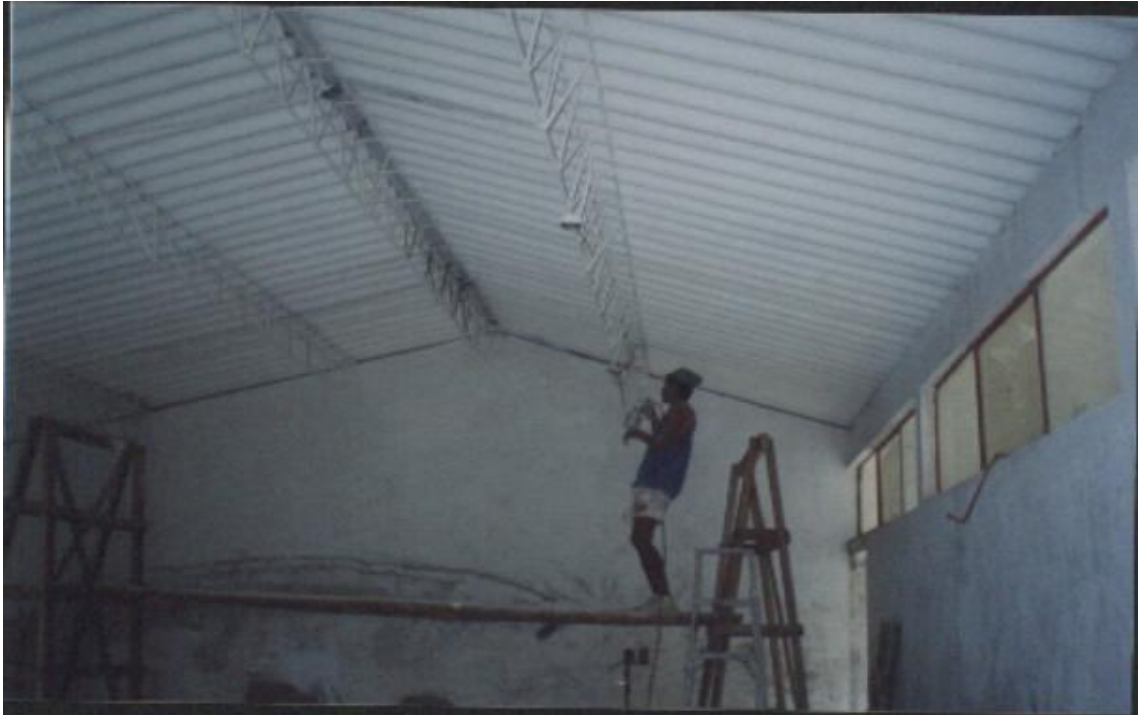
**Figura 8. Pintura interior, cerchas y cielo raso**

Se observa el proceso de pintura de las cerchas metálicas usando soplete de aire, después de experimentar con este método se pudo concluir que era inadecuado pues el rendimiento de la pintura se veía afectado debido a que era relativamente grande el desperdicio de la pintura que se esparcía en el ambiente, por lo tanto se optó finalmente por el método tradicional del uso de la brocha con la cual se empleaba más tiempo pero el rendimiento de la pintura era el óptimo según lo planificado en el presupuesto inicial.

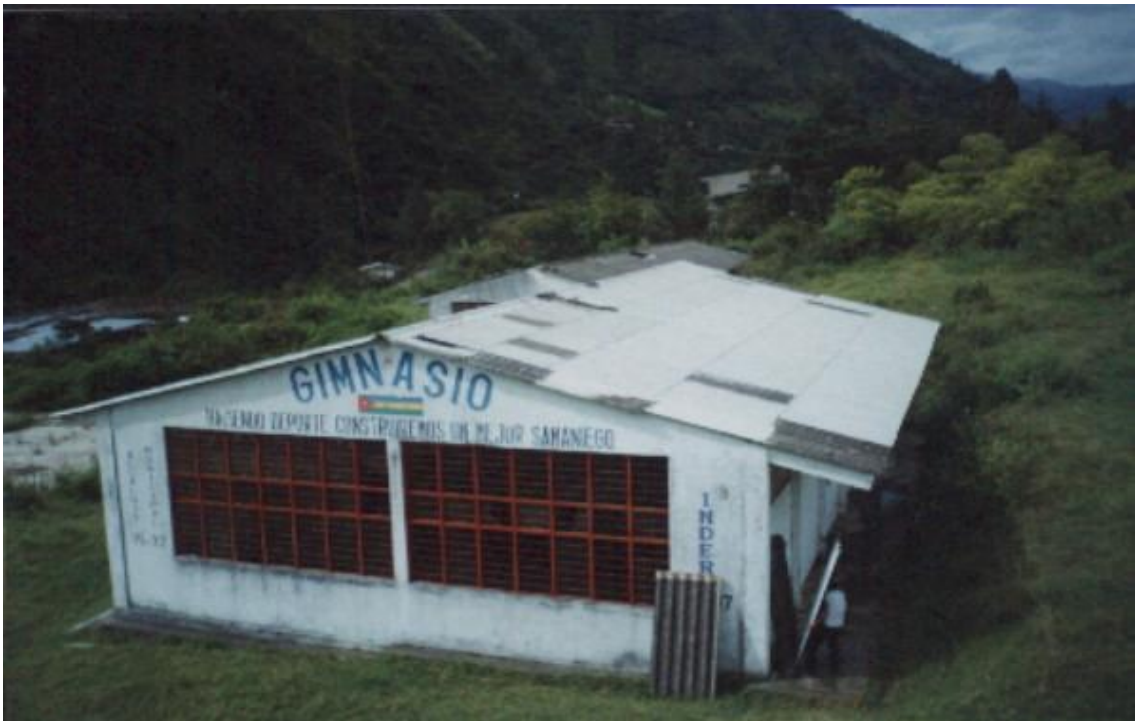
**Figura 10. Cubierta Aula Múltiple en proceso de reparación**

Presentaba gran deterioro de la cubierta la cual tenía múltiples perforaciones de bala producto de enfrentamientos entre grupos armados que incursionan en la zona y que aprovechaban las instalaciones para resguardarse dentro de ellas.

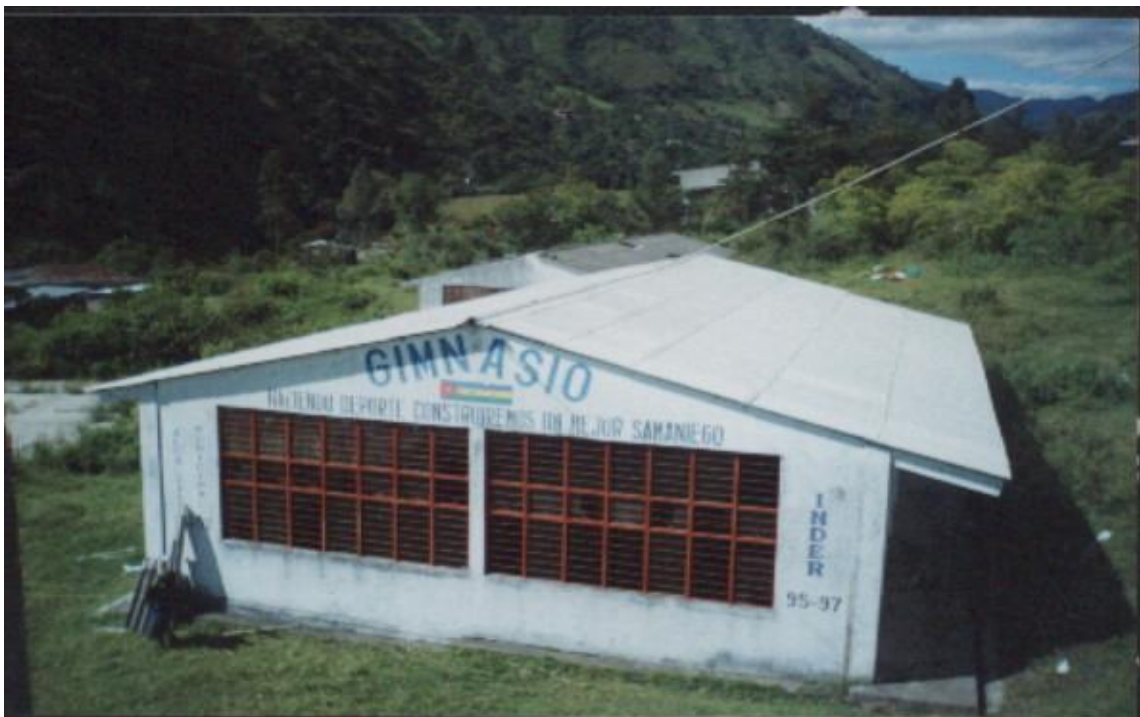
**Figura 11. Cubierta Aula Múltiple reparada y limpia**

Se mira el estado de la cubierta después de haber realizado trabajos de limpieza y reparación de las tejas de asbesto cemento.

Además se mira las ventanas deterioradas por su prolongada exposición a la intemperie y la mayor parte de los vidrios rotos, muestra fehaciente de su desuso y abandono.

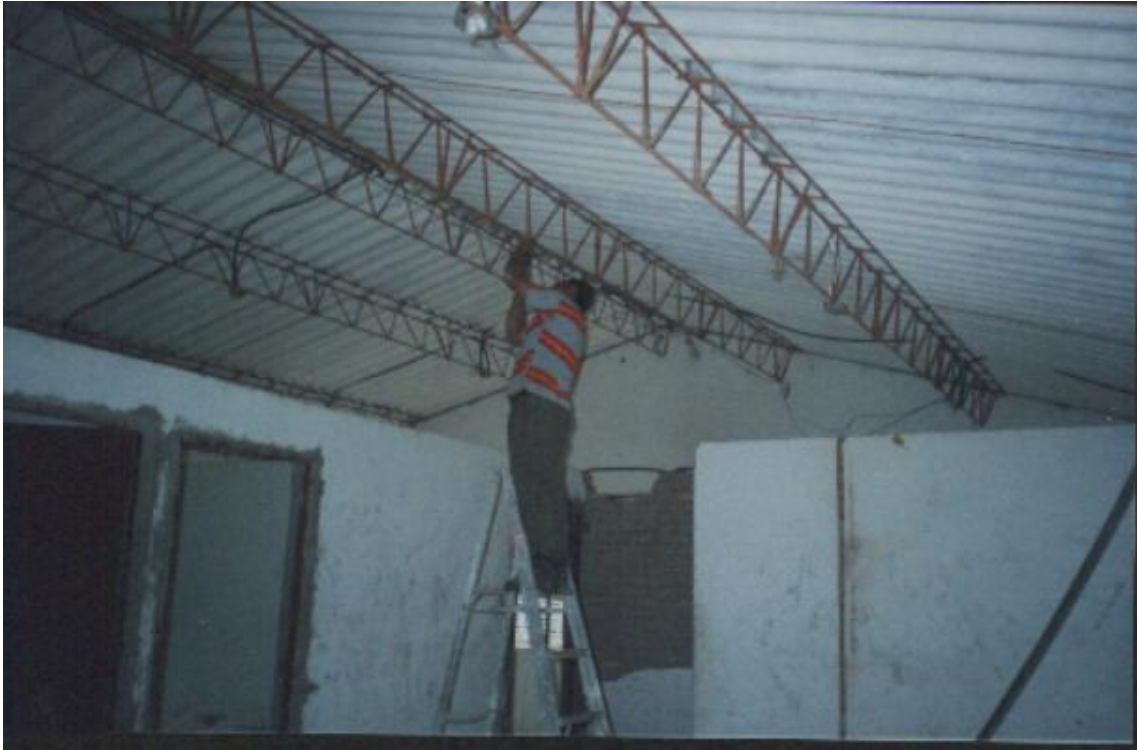
**Figura 15. Reposición de tubería y cableado de ductos**

Se observan las precarias instalaciones eléctricas al inicio de la obra consistentes en algunas mangueras sin cableado y cajas octogonales en estado de oxidación avanzado, los trabajos de reparación de las instalaciones eléctricas se realizaron con sujeción al diseño previamente establecido para este caso.

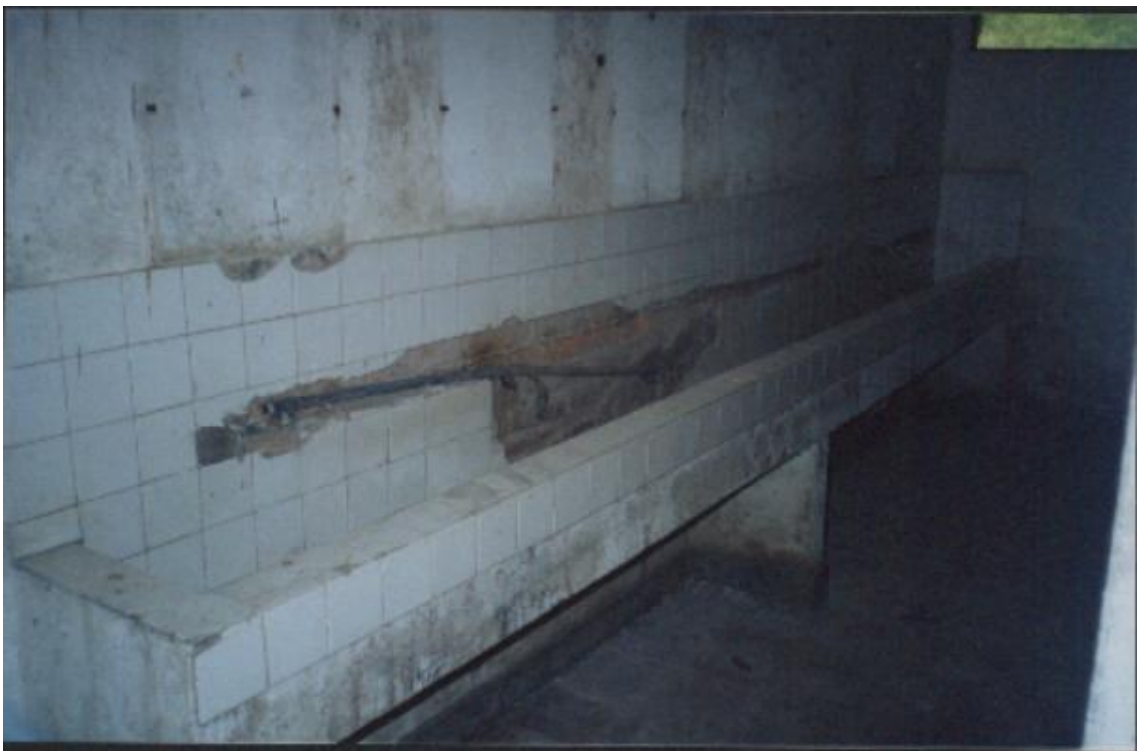
**Figura 18. Instalaciones hidráulicas iniciales en lavamanos**

Se observa las condiciones higiénicas deplorables de la batería sanitaria además, las instalaciones hidráulicas fuera de servicio.

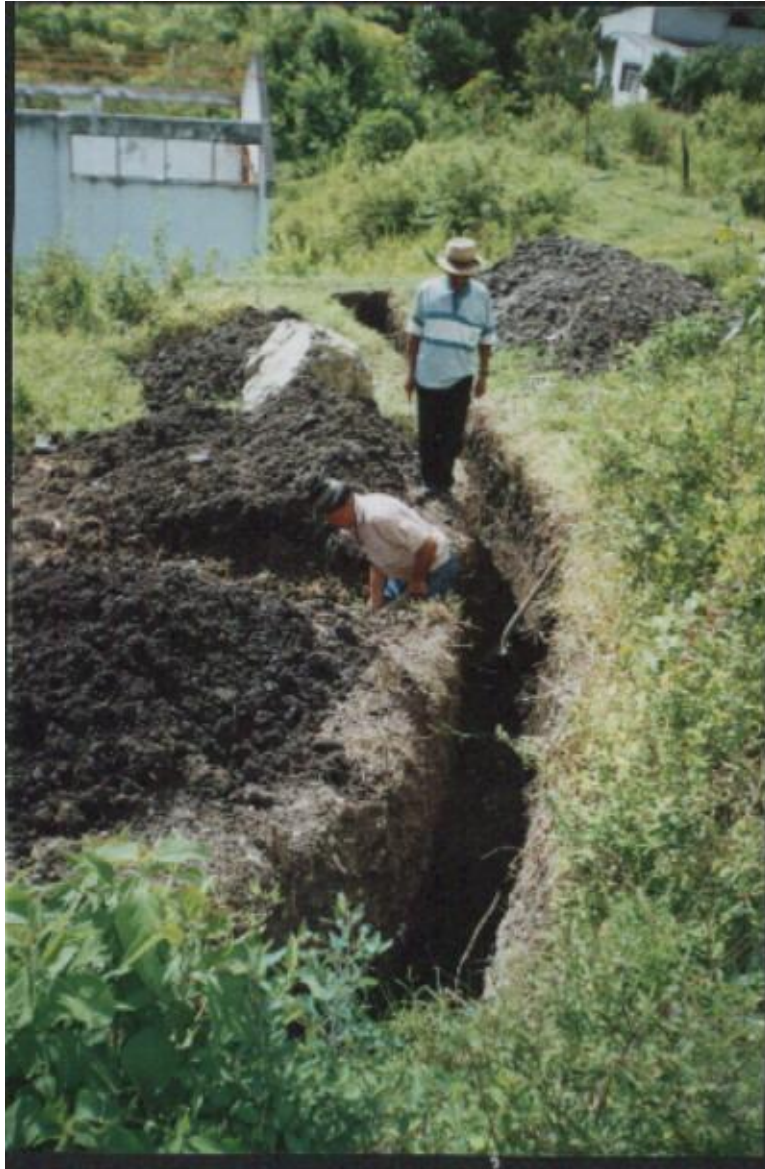
**Figura 21. *Búsqueda de tubería principal de  $\phi$  2"***

Se desconocía la ubicación de la tubería principal de suministro de agua razón por la cual fue necesario realizar una inspección en el terreno mediante una excavación de 0.60 m de profundidad, 0.70 m de ancho y 12 m de longitud en sentido opuesto a la disposición de la tubería.

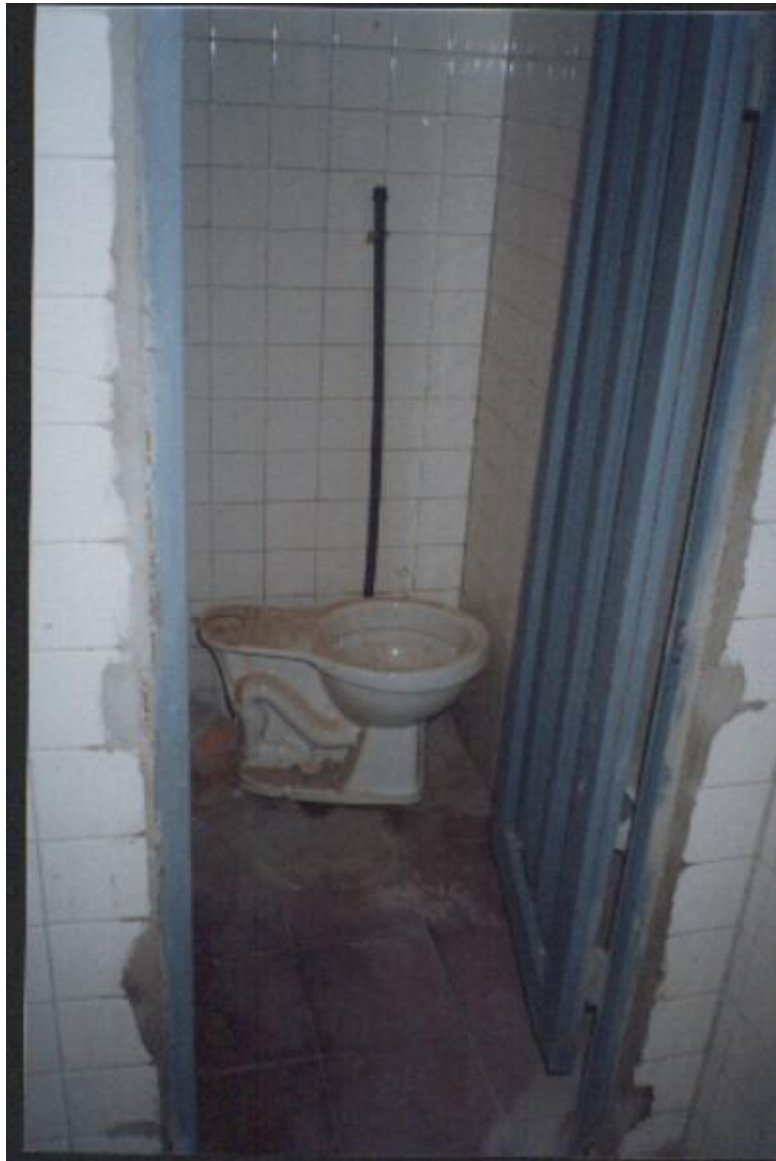
**Figura 31. Aspecto inicial de batería sanitaria Bloque N° 2**

Aspecto inicial de las baterías sanitarias del bloque N° 2 y Aula Múltiple los cuales carecían de enchape de piso y se encontraban en completo abandono y desuso por lo cual fue necesario realizar primero que todo la reparación de las instalaciones hidráulicas y sanitarias para luego proceder a colocar el enchape de piso y paredes y por último instalar los aparatos sanitarios nuevos.

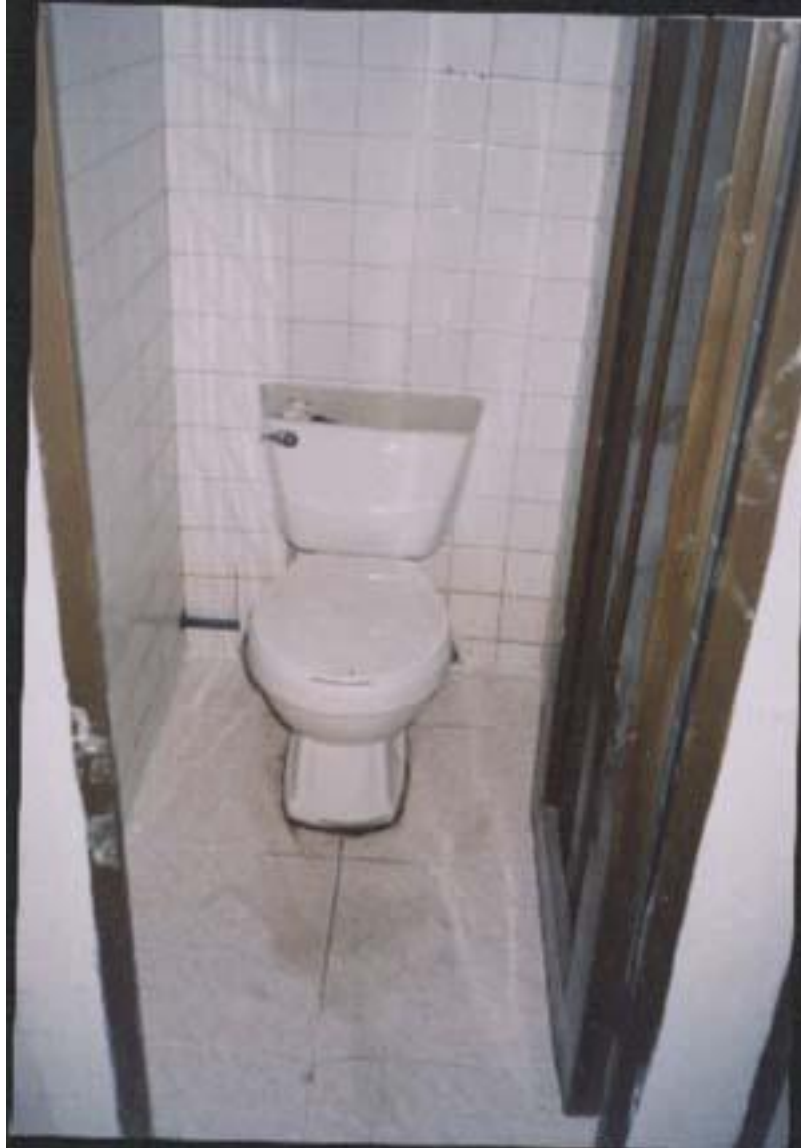
**Figura 32. Enchape azulejo, cerámica de piso y colocación de sanitarios**

Se observa colocado el enchape de piso, el azulejo de las paredes, las puertas metálicas pintadas y finalmente el sanitario nuevo ya en buen funcionamiento.

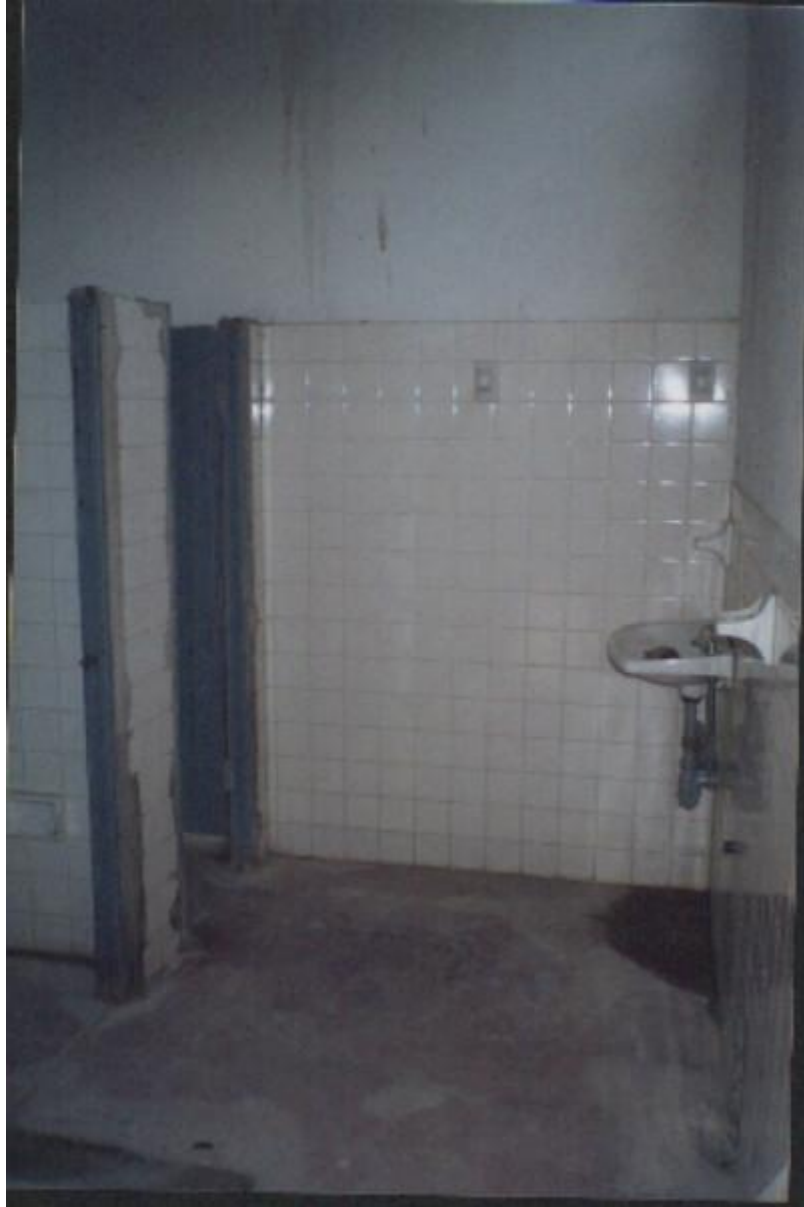
**Figura 33 Estado inicial de batería sanitaria Aula múltiple**

Se observa las condiciones higiénicas deplorables de la batería sanitaria al inicio de la obra: el piso sin enchape, las puertas y ventanas metálicas en mal estado y los aparatos sanitarios fuera de servicio.

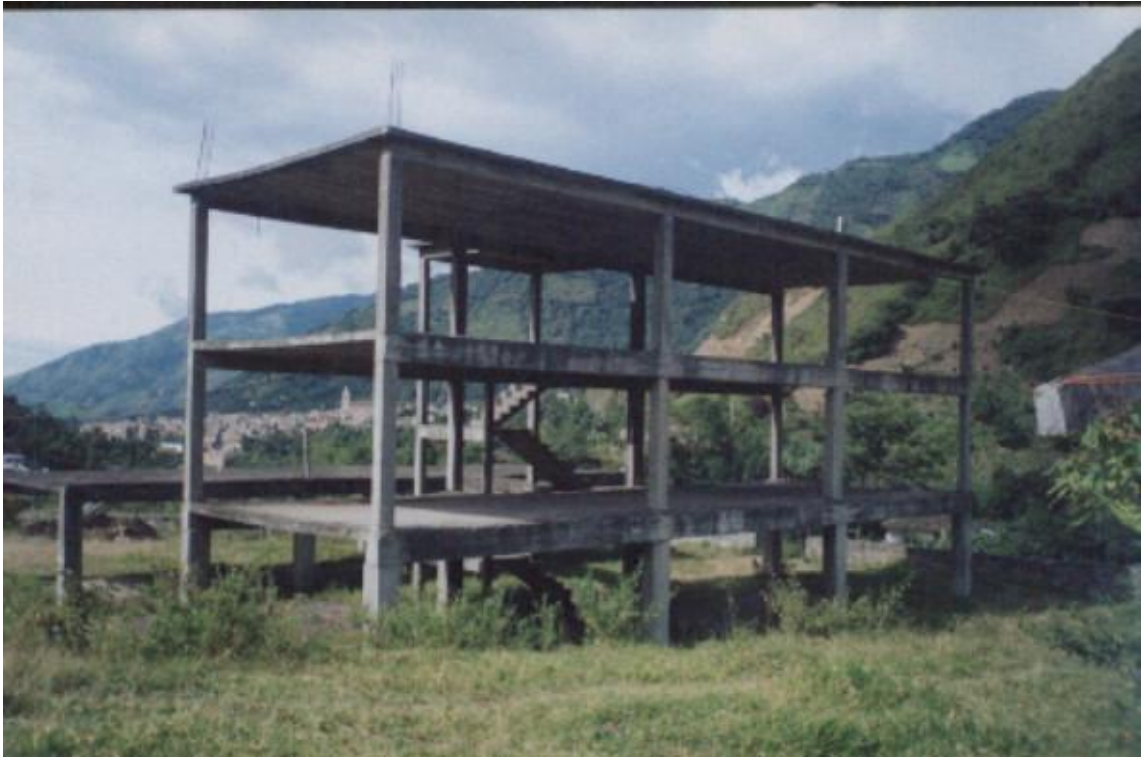
**Figura 42. Estructura de concreto existente**

4.- Después de una revisión de la cimentación se pudo determinar que la estructura carece de viga de amarre o viga de piso.

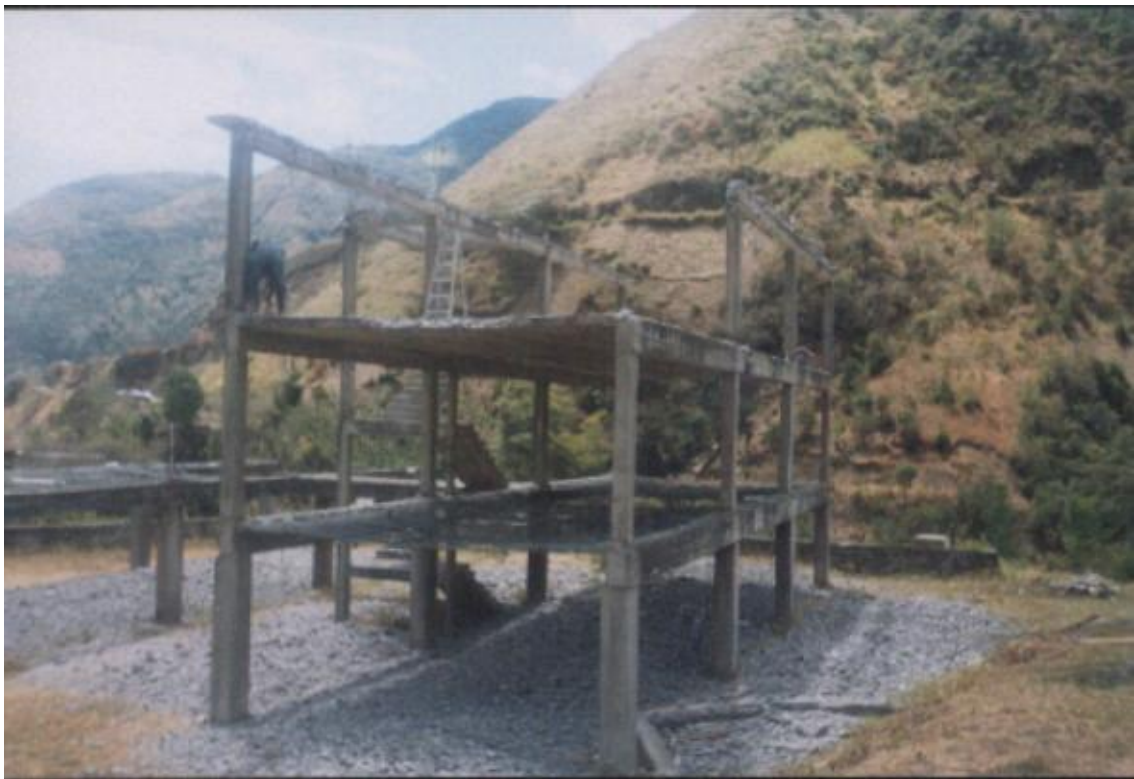
**Figura 44. Demolición placa maciza estructura de tres pisos**

Se observa la excesiva disminución de las secciones de las columnas en los pisos superiores y la ausencia de las vigas riostras el sentido transversal lo cual le resto rigidez y por lo tanto estabilidad a la edificación pero facilito en cierta forma la demolición.
