ASISTENCIA EN INTERVENTORÍA TÉCNICA, FINANCIERA Y  
ADMINISTRATIVA DE OBRAS CIVILES EN LA EMPRESA DE OBRAS  
SANITARIAS DE PASTO EMPOPASTO S.A. E.S.P.  
PASANTÍA.

UNIVERSIDAD DE NARIÑO  
FACULTAD DE INGENIERÍA  
DEPARTAMENTO DE INGENIERÍA CIVIL  
PASTO  
2007

Trabajo de grado presentado como requisito parcial para optar al título de  
Ingeniera Civil.

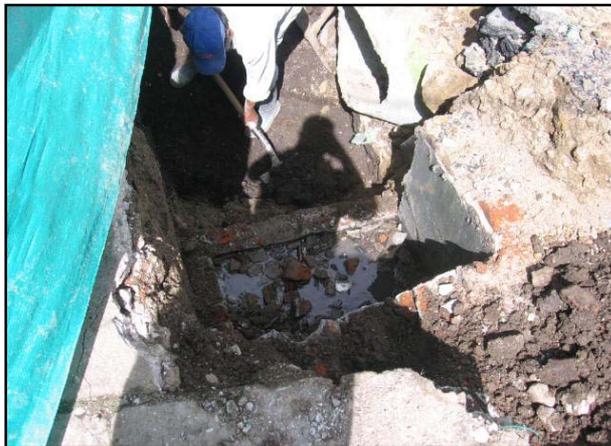
Para incrementar la capacidad de los sumideros se demolió dos de los existentes para construirlos nuevos mientras que otros se reacondicionaron. Ver figura 2.

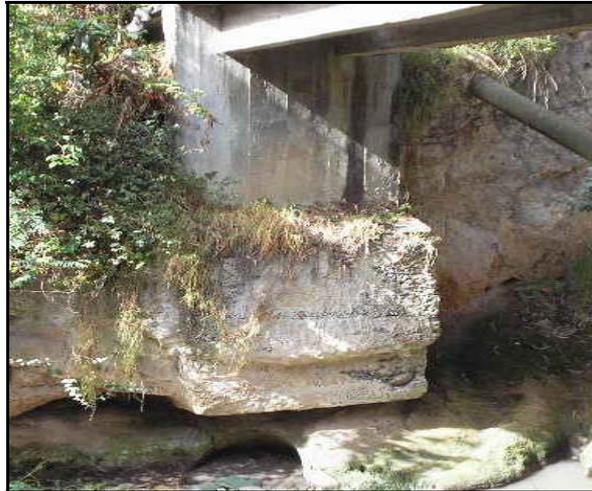
**11.2.2 Actividades realizadas.** Se realizó la localización correcta del nuevo apoyo, de igual manera se replanteo la disposición de los gaviones propuesta inicialmente por el diseñador para garantizar la protección del talud socavado con las crecientes del río Pasto. Ver figura 10.

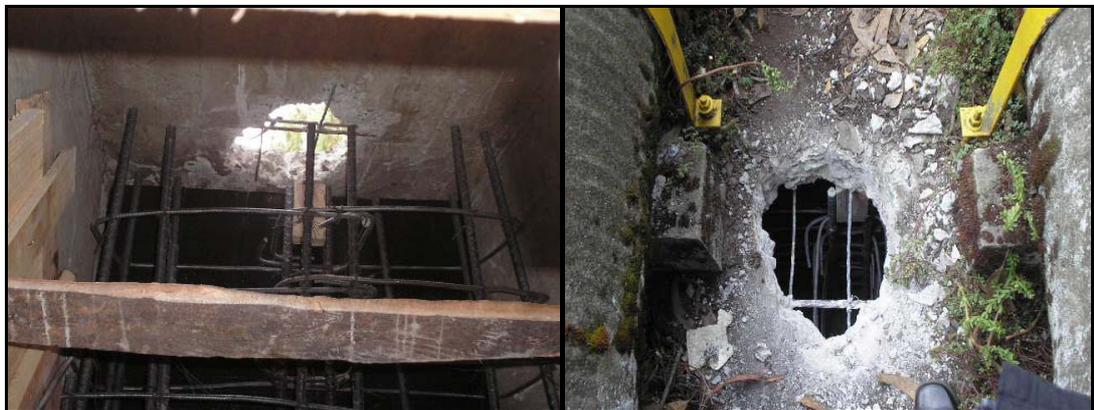
Apertura de boquete para revoque y descubrimiento del refuerzo en la falla de la viga se procuró que el diámetro del boquete y el descubrimiento fuesen mínimos debido a las graves condiciones de la viga, además durante el descubrimiento se evidenció que el refuerzo al cortante de la misma se había puesto en  $\phi = 1/4$ , razón por la cual estas actividades llevadas a cabo de manera inadecuada constituían un agravante para la deflexión presentada. Ver figura 17.

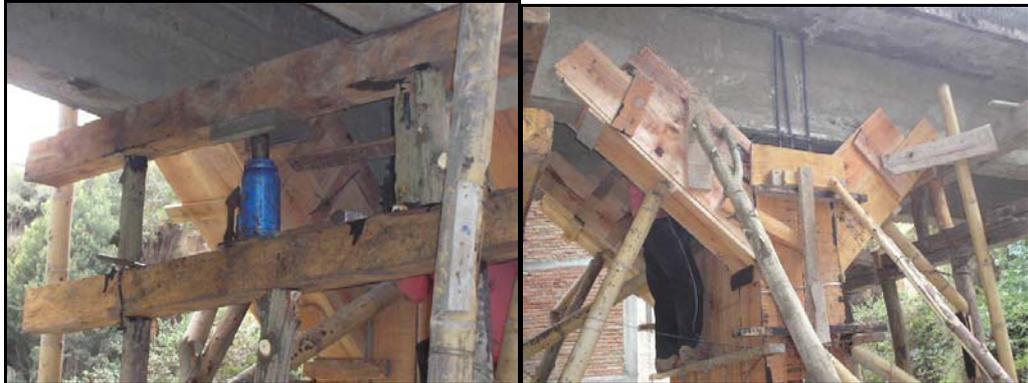
Las ménsulas y boquete se fundieron en concreto 3500 psi, la fundición se realizó simultáneamente con la aplicación de una alzaprima de recuperación para la deflexión presentada. Con la utilización de esta alzaprima se logró recuperar 3 cm de deflexión, no fue posible llegar más allá puesto que el refuerzo del viaducto estaba bastante debilitado. Ver figura 18.

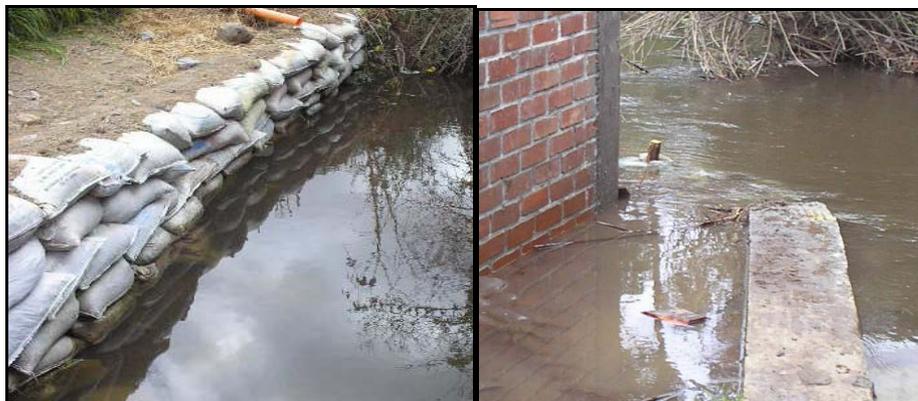
**FIGURA 39.- Prolongación de la aleta.**

- Desbordamiento de Quebrada Mijitayo sobre viga y cimentación de muro: en esta parte se tenían situados sacos de arena para proteger el talud que serían reemplazados por bolsacretos, sin embargo en una creciente de la quebrada se observó que existía la necesidad de prolongar la aleta construida. Ver figura 39.

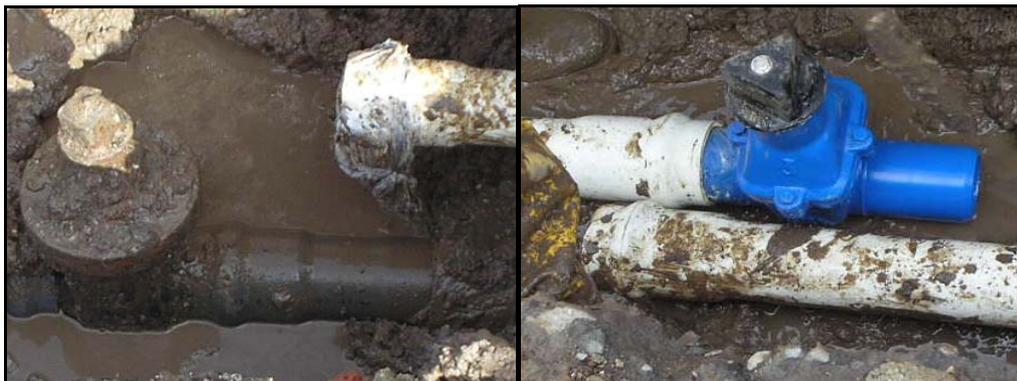
Se instalaron dos válvulas de compuerta sello elástico vástago no ascendente extremo liso HD d= 3" SRM, este tipo de válvulas se instalan para sectorizar el tramo instalado y de esta manera si se presenta un daño es posible solo aislar el sector. Ver figura 52.

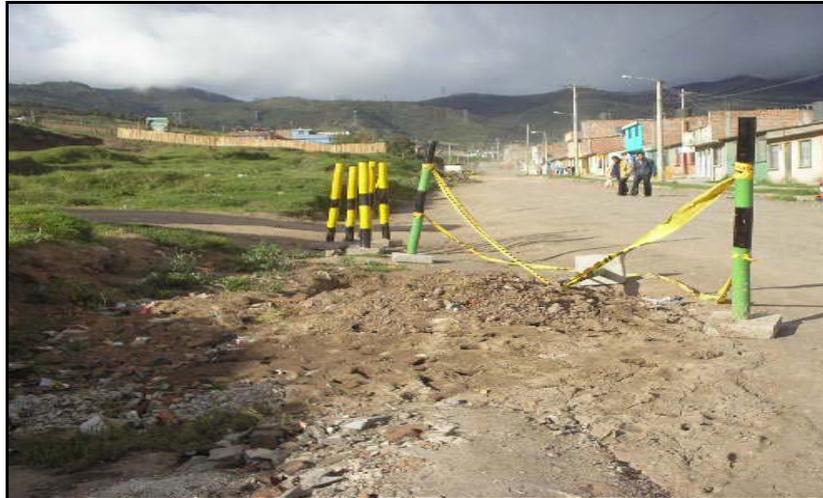
En la visita preliminar con el contratista se pudo observar las graves condiciones de los sumideros. Ver figura 79.
