**CONTROL DE CALIDAD EN LAS OBRAS CIVILES A CARGO DE LA
SECRETARIA DE EDUCACIÓN Y CULTURA EN EL MARCO DEL PLAN DE
MEJORAMIENTO DE LA EDUCACIÓN FORMAL DEL MUNICIPIO DE PASTO
2003**

**UNIVERSIDAD DE NARIÑO
PROGRAMA DE INGENIERÍA CIVIL
SAN JUAN DE PASTO
2004**

**Trabajo presentado como requisito para optar
el título de Ingeniero Civil**

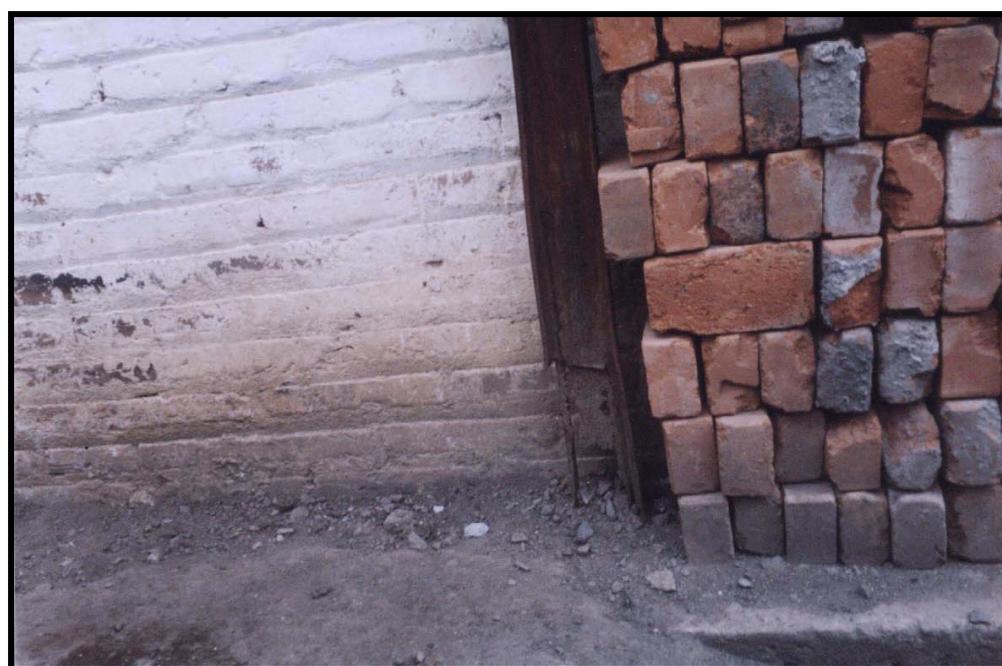
- Durante la primera visita se observaron daños en la estructura metálica que soporta las antiguas instalaciones del restaurante escolar ocasionados por la corrosión en el acero y grandes fisuras en los muros, estos daños son tan graves que ponen en peligro la vida de los ocupantes del edificio.
- La demolición se practico con la ayuda de la comunidad de padres de familia de la escuela, se supervisó que todo se hiciera técnicamente a fin de evitar accidentes.

Figura 2. Apoyos metálicos de la estructura corroídos

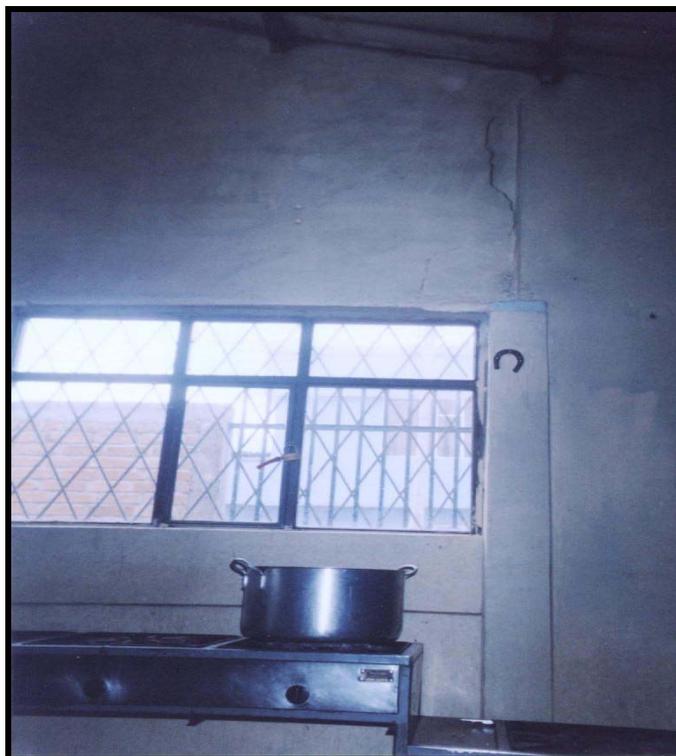
Figura 3. Fisuras en los muros de la cocina del antiguo restaurante

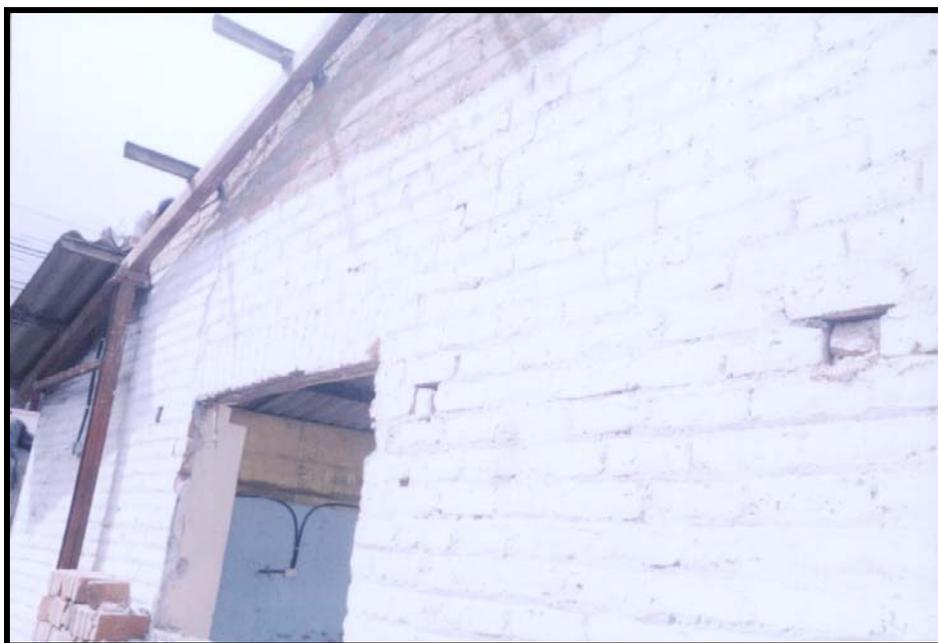
Figura 4. Mampostería no confinada y agrietada

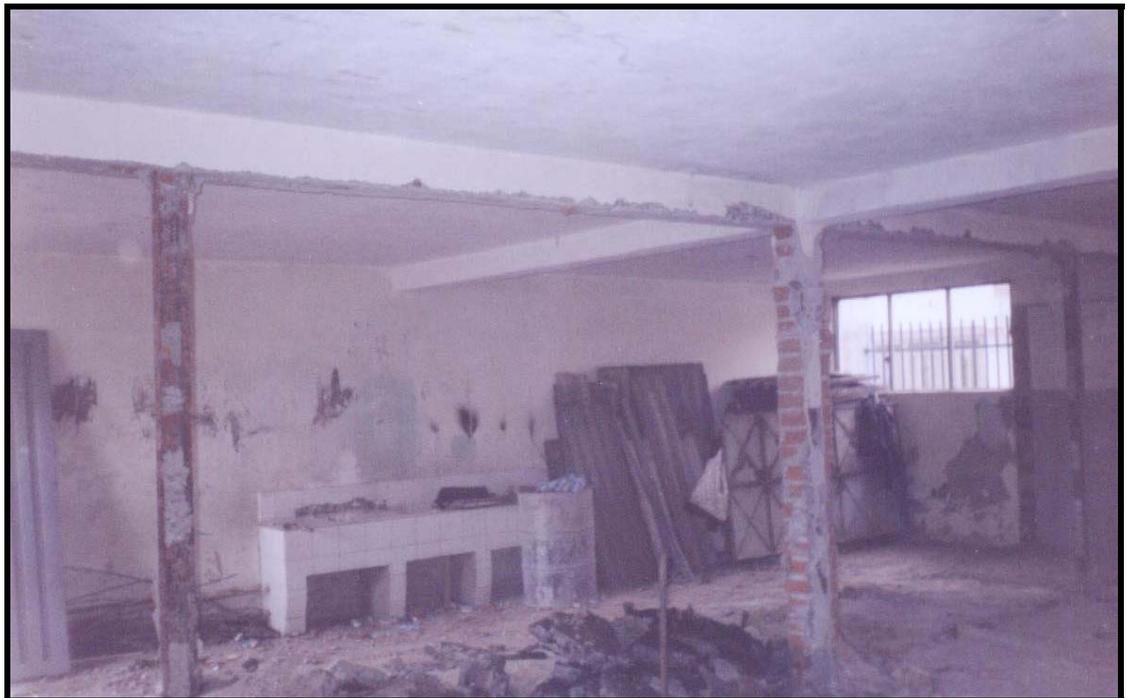
Figura 10. Unidad sanitaria una vez demolidos los muros, se puede apreciar la excesiva esbeltez de la columna central

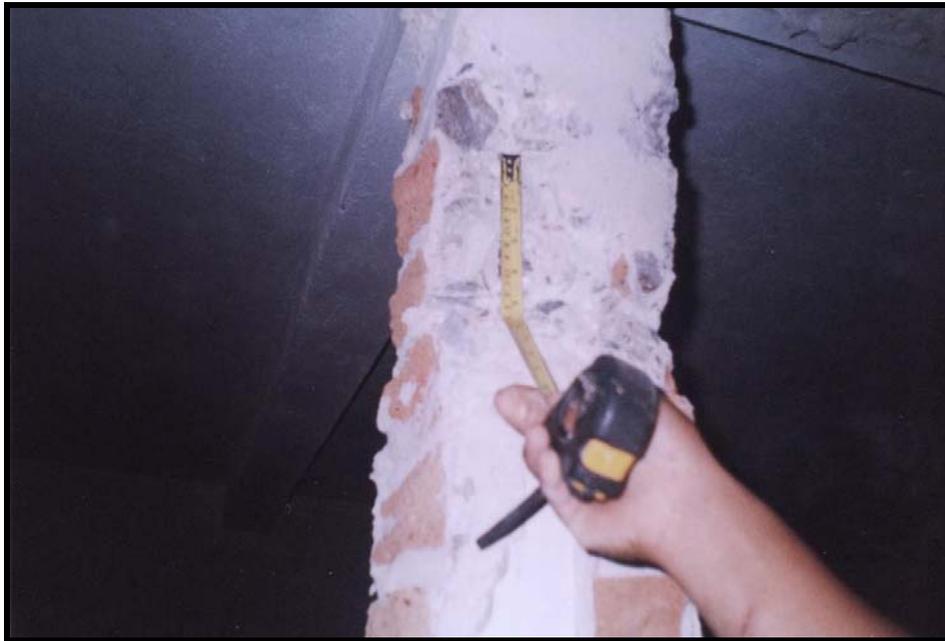
Figura 11. Detalle de la columna central, insuficiente sección transversal y excesiva separación entre estribos

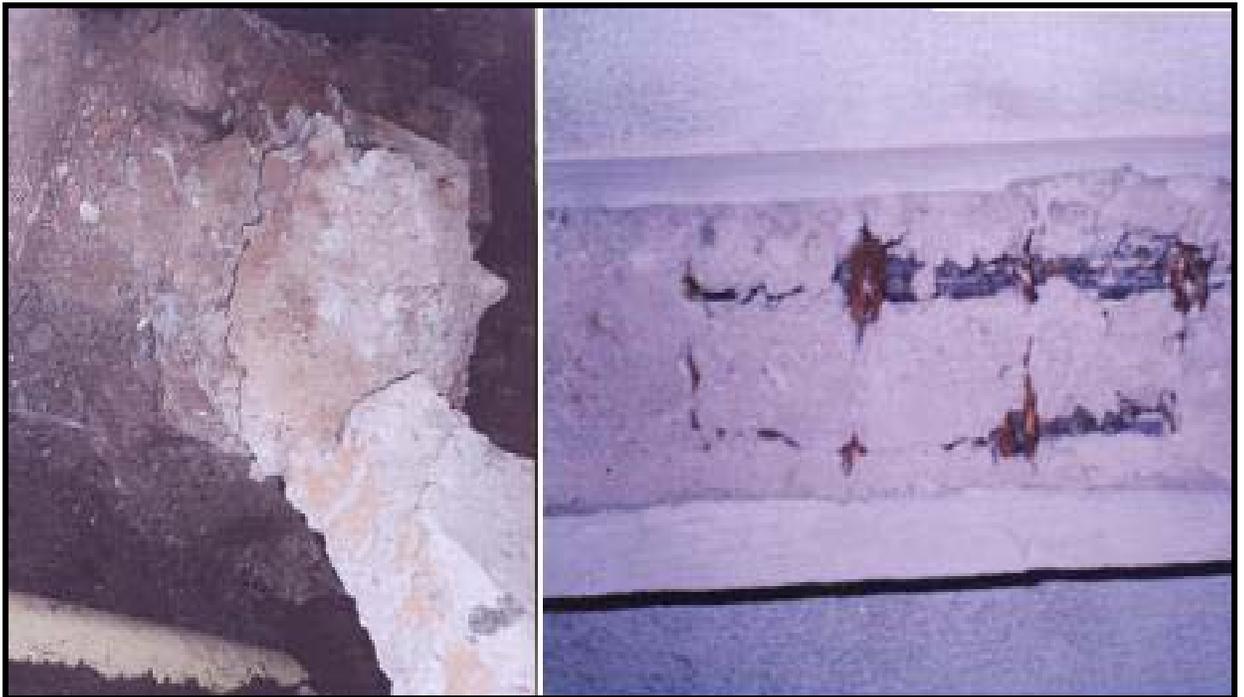
Figura 12. Cimentación mal construida y corrosión del acero de refuerzo en las vigas

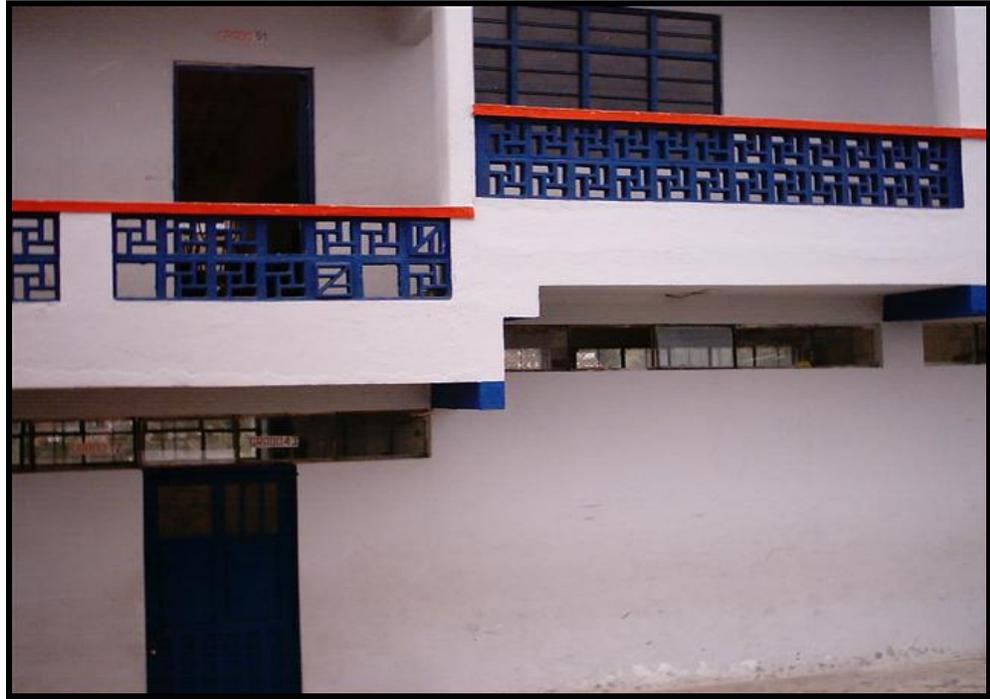
- En esta institución se proyecta construir un edificio para aulas de informática, construcción que ya se encuentra iniciada en una parte y en proceso de invitación pública el resto.
- Además se propone una reorganización de todas las instalaciones y la construcción de un restaurante escolar.
- Durante el levantamiento se observaron algunos problemas como: falta de espacio adecuado, malas condiciones en el restaurante escolar, escaleras estrechas, unidad sanitaria en mal estado y graves problemas estructurales.

Figura 105. Problemas estructurales

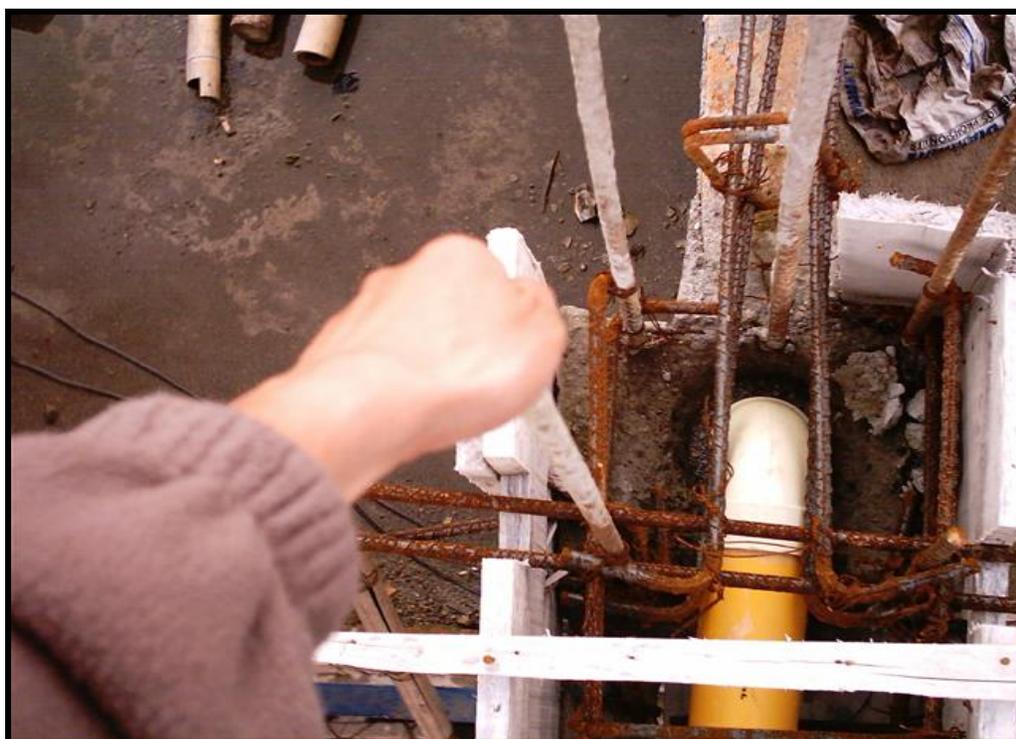
- En esta institución se estaba realizando una construcción bajo responsabilidad de un maestro de obra, la cual presenta graves fallas estructurales tales como: Eliminación de una columna de apoyo en una viga canal, colocación del bajante de aguas lluvias en el centro de una columna estructural, deficiente refuerzo a tensión y a cortante y diferencia apreciable de altura entre pisos. Todo ello fuera de los planos diseñados por la oficina de obras civiles de la secretaria de educación municipal.
- Para corregir estas fallas fue necesario suspender la obra y someter el proceso de demolición y reconstrucción a una invitación pública a constructores.

Figura 111. Bajante de aguas lluvias en el centro de la columna

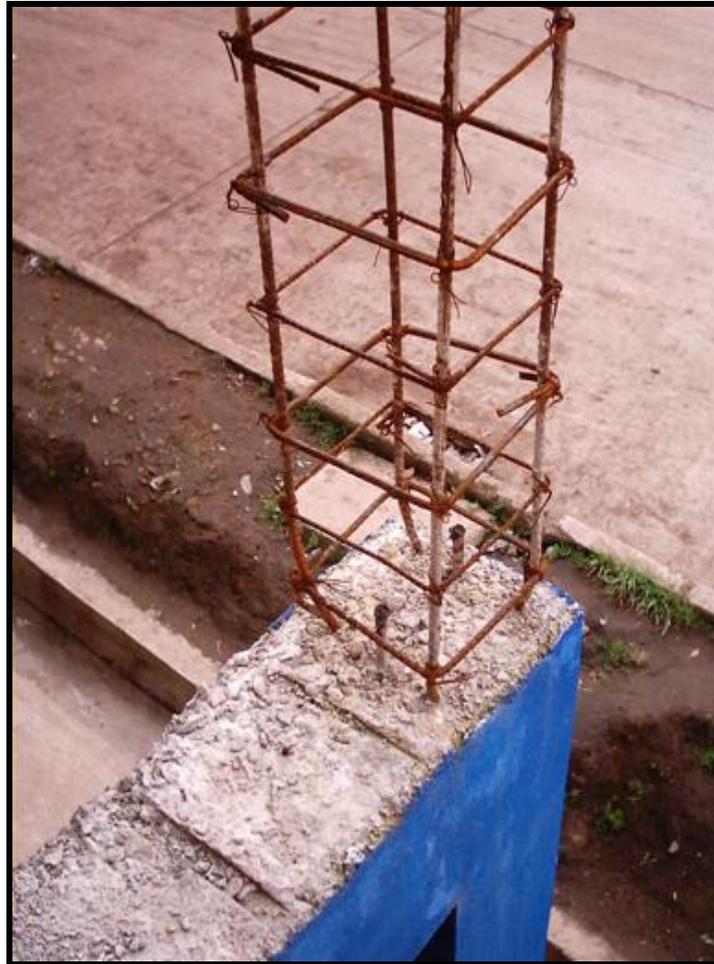
Figura 112. Insuficiente refuerzo longitudinal en la columna, excesiva separación entre estribos en el refuerzo a cortante

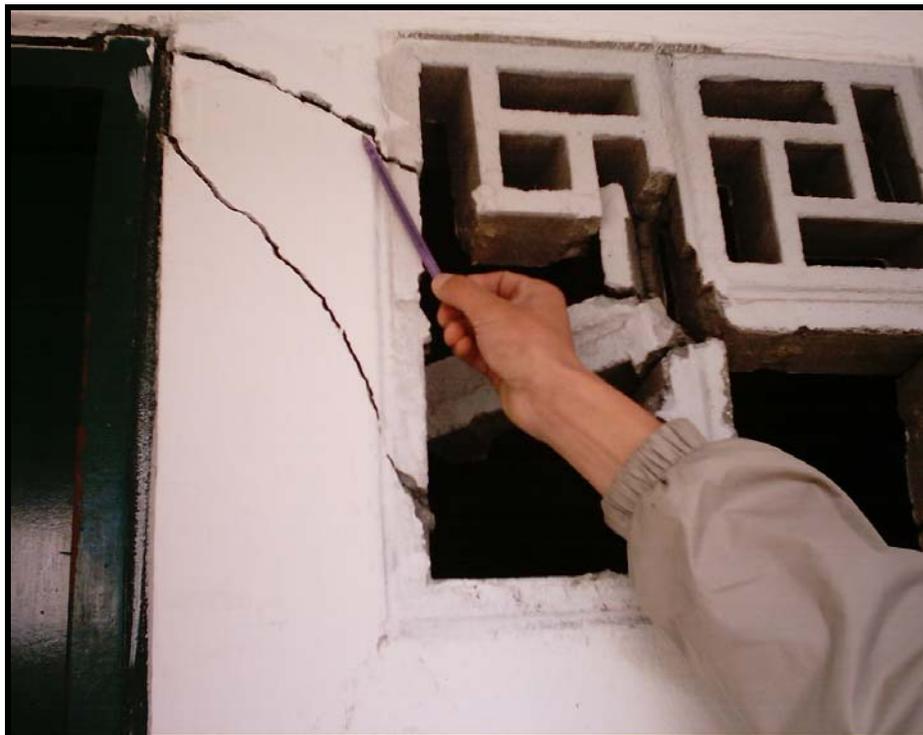
10.4.2 Inspección de un bloque de aulas que presenta agrietamientos en su estructura. Este bloque de un nivel, en el que se encuentran cuatro aulas de clase con un área de 60m² aproximadamente, una batería sanitaria y un cuarto eléctrico, presenta agrietamientos notables en su estructura y mampostería.

Figura 115. Agrietamiento en la estructura y mampostería

- La demolición del bloque se pospone hasta concretar con las nuevas directivas del colegio la utilización del espacio y la ejecución de un nuevo proyecto de mejoramiento en el plantel.
- A partir del levantamiento realizado la Oficina de Obras Civiles adelanta los estudios y diseño de un proyecto de reorganización general del plantel que involucra la construcción de un escenario o salón múltiple, la reubicación del restaurante escolar y el área administrativa. Así como la distribución más eficiente de las zonas verdes y de recreación.

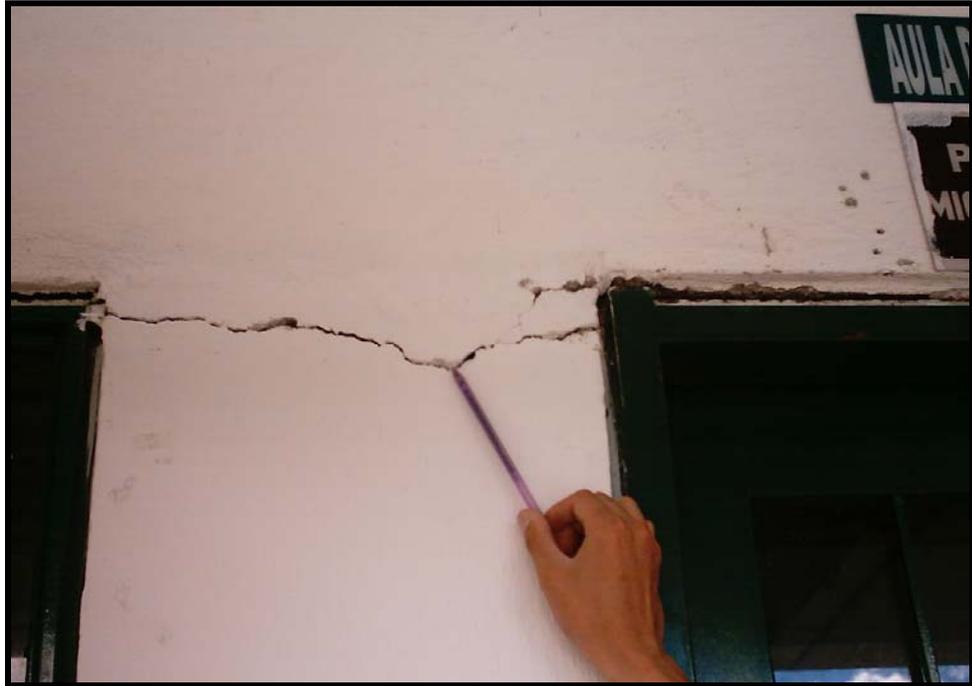
Figura 117 . Grietas en las aulas

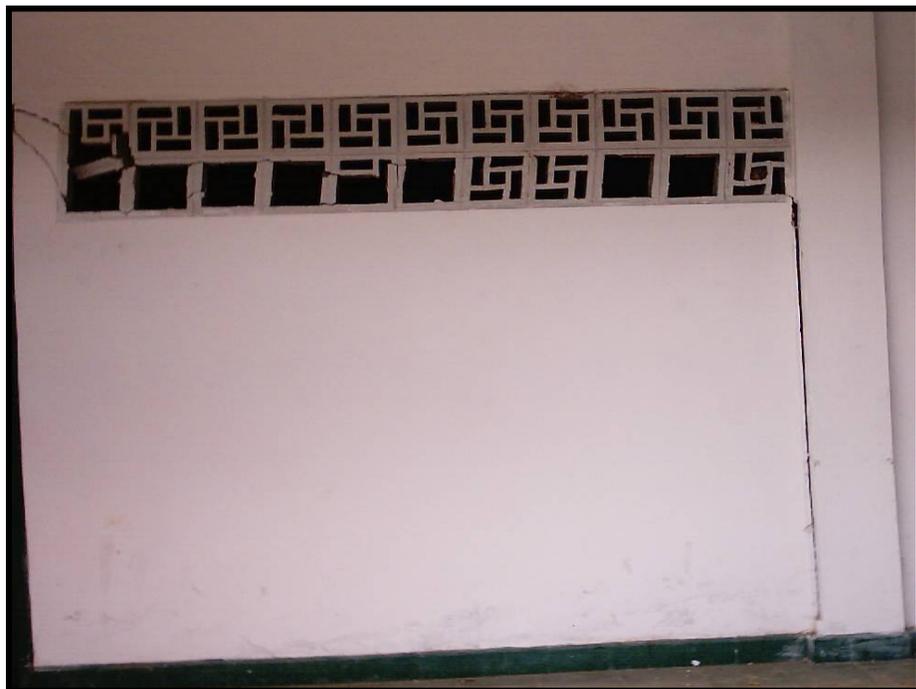
Figura 118. Desprendimiento del muro

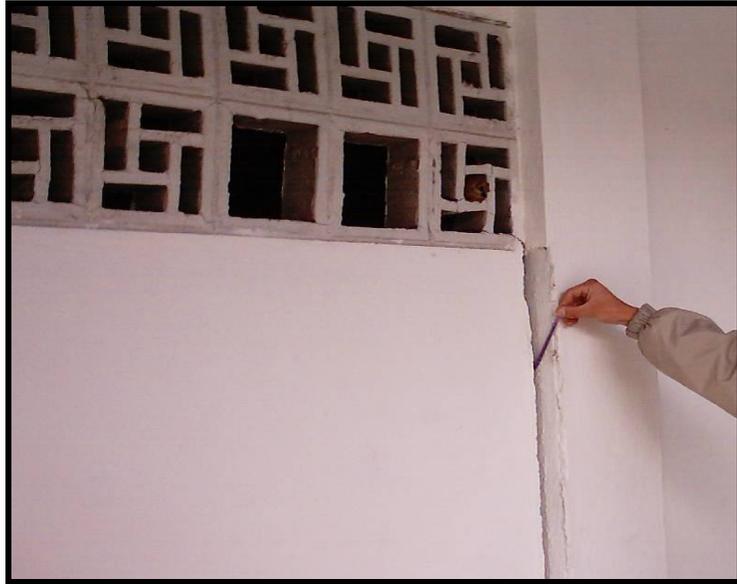
Figura 119. Tamaño de las grietas

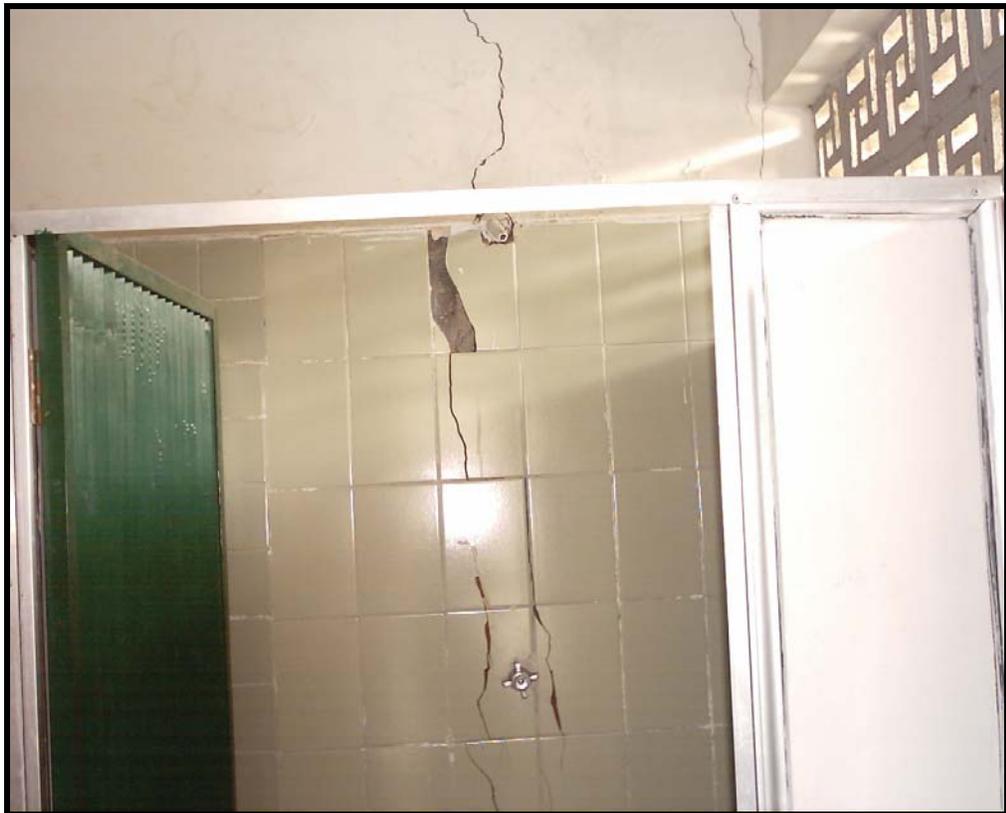
La primer visita se realiza en el mes de julio de 2003 en esta se detecta daño en la mampostería de las cuatro aulas, agrietamientos en la batería sanitaria, y una grieta a lo largo del límite posterior del bloque bajo estudio.

Figura 120. Daño en la batería sanitaria

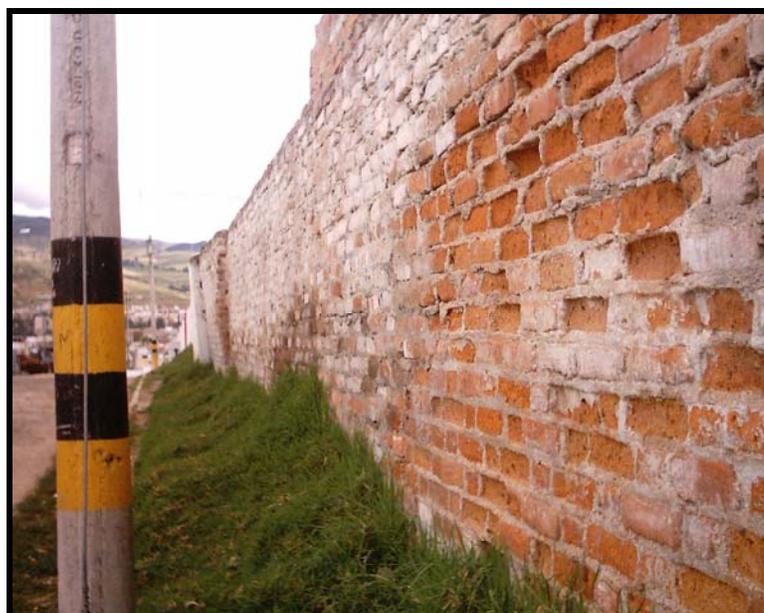
Figura 145 Muro de cierre sobre la carrera 5 a

- Durante el levantamiento realizado se observó un alto deterioro y falta de estructura adecuada en el muro de cierre a lo largo de los límites con la Cra. 5 A. Se recomienda incluir la terminación de las obras de muro de cierre en la institución en el primer proyecto que se destine al mejoramiento de la planta física de la institución del año 2004.
- Se pudo apreciar mediante una inspección visual que las baterías sanitarias son inadecuadas, presentan una instalación que no es apta desde el punto de vista salubre y requiere de una inspección detallada que conduzca al mejoramiento de las falencias encontradas y mejore la calidad de vida a los estudiantes en la escuela.
