**CONTROL DE CALIDAD EN LAS OBRAS CIVILES A CARGO DE LA  
SECRETARIA DE EDUCACIÓN Y CULTURA EN EL MARCO DEL PLAN DE  
MEJORAMIENTO DE LA EDUCACIÓN FORMAL DEL MUNICIPIO DE PASTO  
2003**

**CARLOS JAVIER OBANDO GAMBOA**

**UNIVERSIDAD DE NARIÑO  
PROGRAMA DE INGENIERÍA CIVIL  
SAN JUAN DE PASTO  
2004**

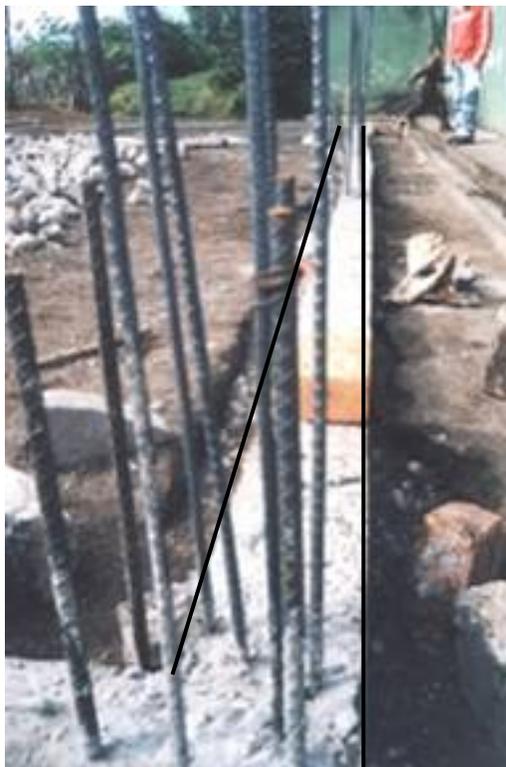
**Figura 15. Viga mal formateada, arqueada**

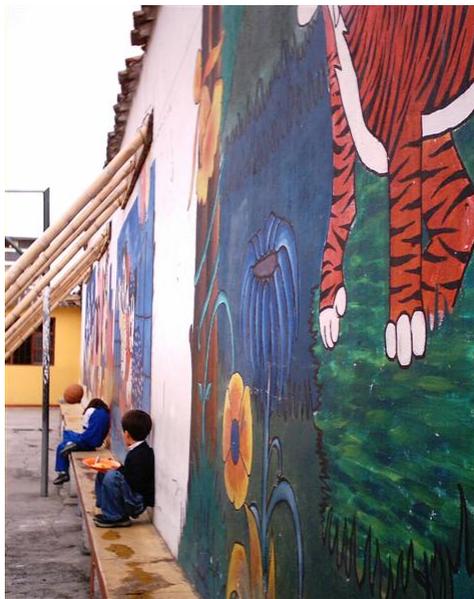
- Se inspeccionó un muro en tapia pisada de longitud 35.6mts y altura 3.7mts, durante dicha visita se observó que el muro presentaba cierta inclinación y deterioro pues se observaban grietas cada 3 o 5 metros a lo largo de su longitud en dirección vertical inclinada lo cual hace concluir fallas estructurales debidas al tiempo y poco mantenimiento. Por lo anterior dicho muro se consideró de alto riesgo y se paso informe para tomar medidas pertinentes y evitar posibles calamidades en la institución.

**Figura 39. Muro en Tapia, vista longitudinal**

- Hasta tanto el muro de cierre en peligro de coalición no se sustituya por uno nuevo, el muro se mantendrá apoyado con guaduas apuntaladas sobre el piso para evitar su desplome y ocasione daños sobre los estudiantes y docentes del plantel.

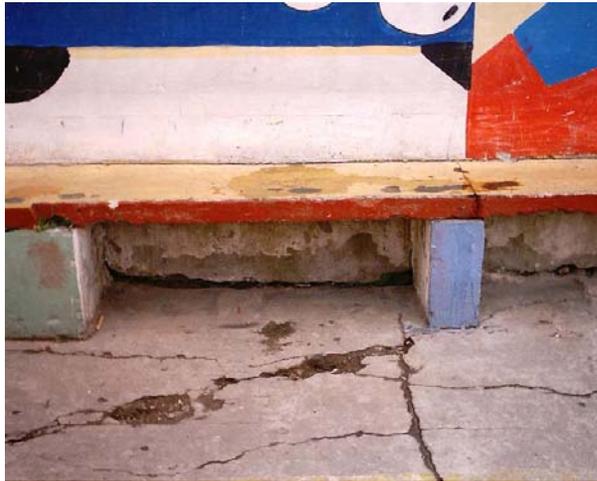
**Figura 40. Grieta en la base del muro**

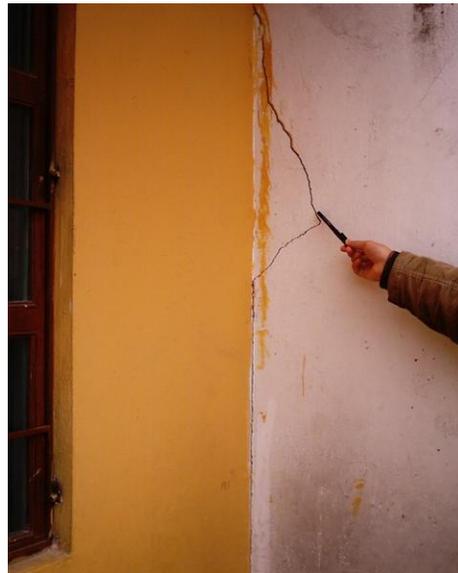
**Figura 41. Grieta vertical**

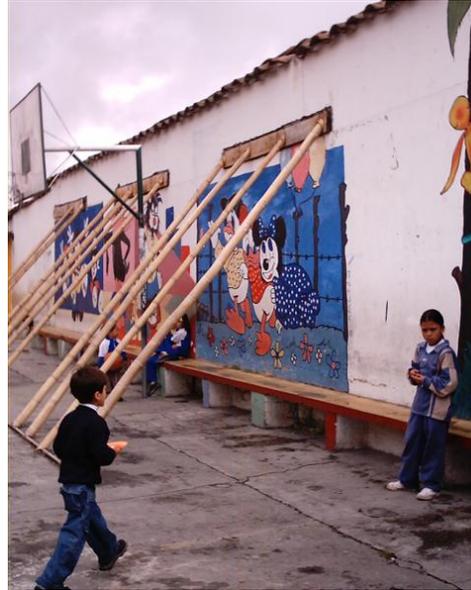
**Figura 42. Apuntalamiento con guadua**

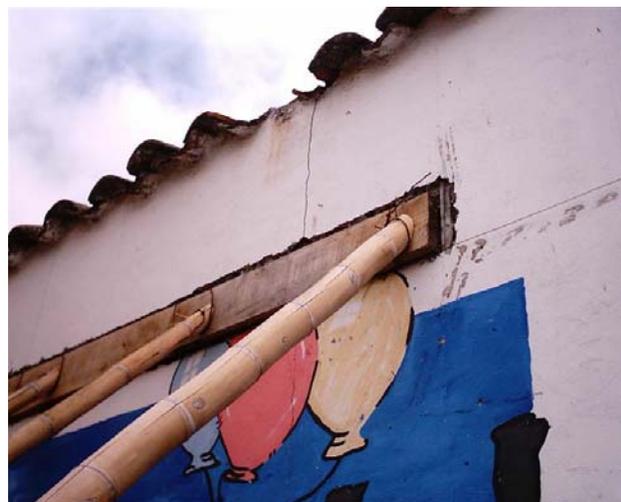
**Figura 43. Grieta parte superior del muro**

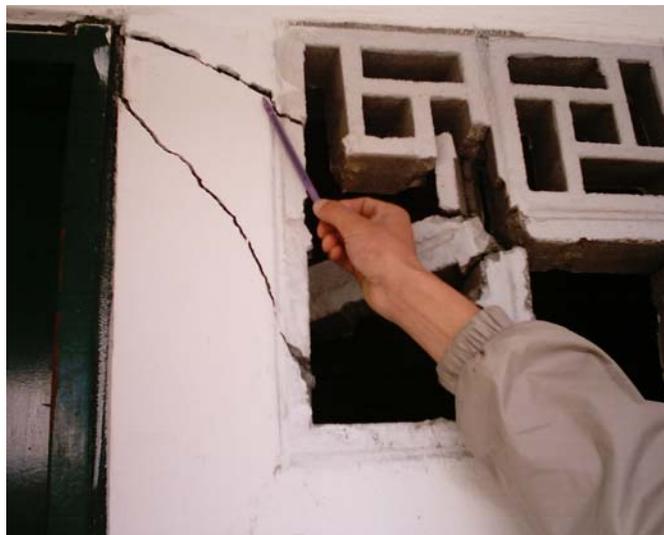
La primer visita se realiza en el mes de julio de 2003 en esta se detecta daño en la mampostería de las cuatro aulas, agrietamientos en la batería sanitaria, y una grieta a lo largo del límite posterior del bloque bajo estudio.

**Figura 88. Agrietamiento en la estructura y mampostería**

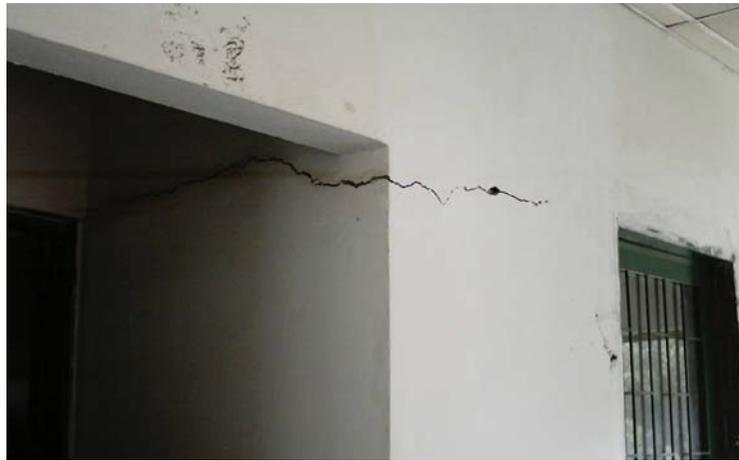
**Figura 89. Agrietamiento en la estructura y mampostería acceso a la batería sanitaria y cuarto eléctrico**

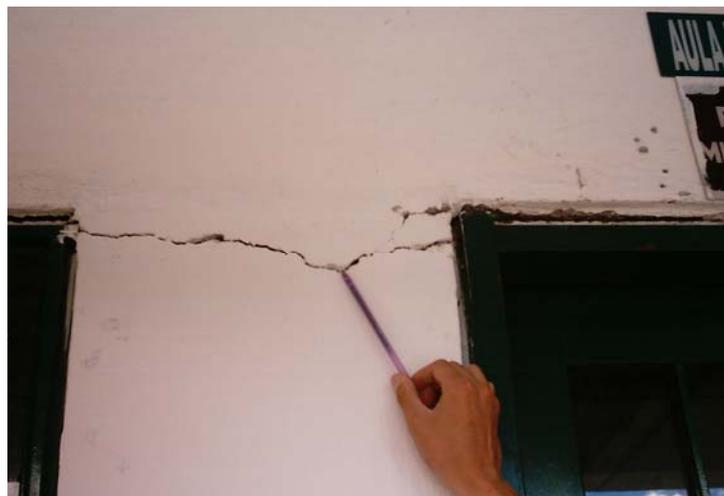
**Figura 90. Agrietamiento en la mampostería de aulas**

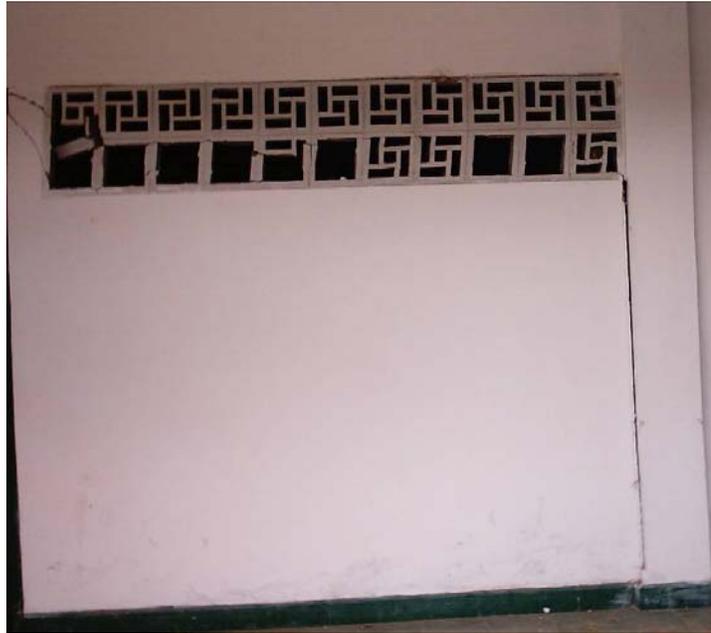
**Figura 91. Desprendimiento entre el muro y la columna**

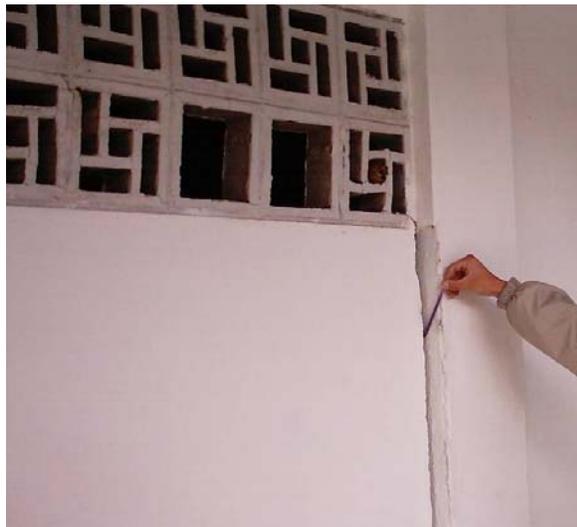
**FIRGURA 92. Desprendimiento entre el muro y la columna**

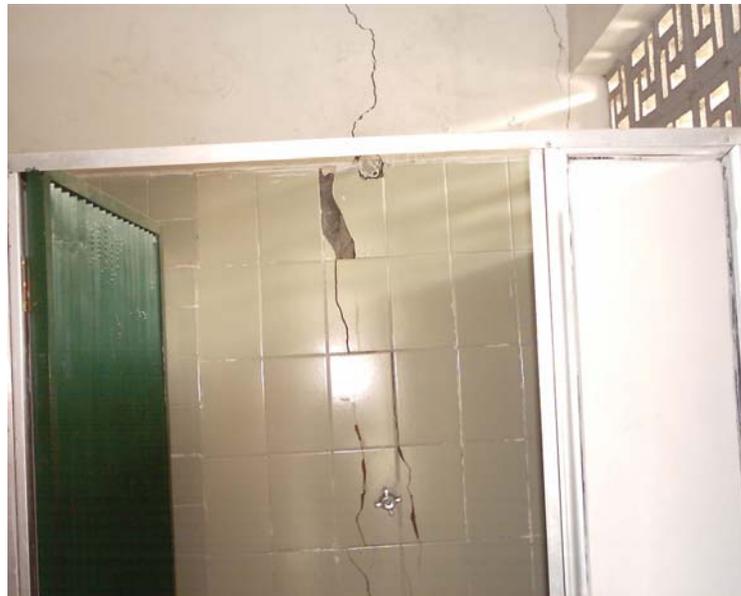
**Figura 93. Daño en la batería sanitaria**

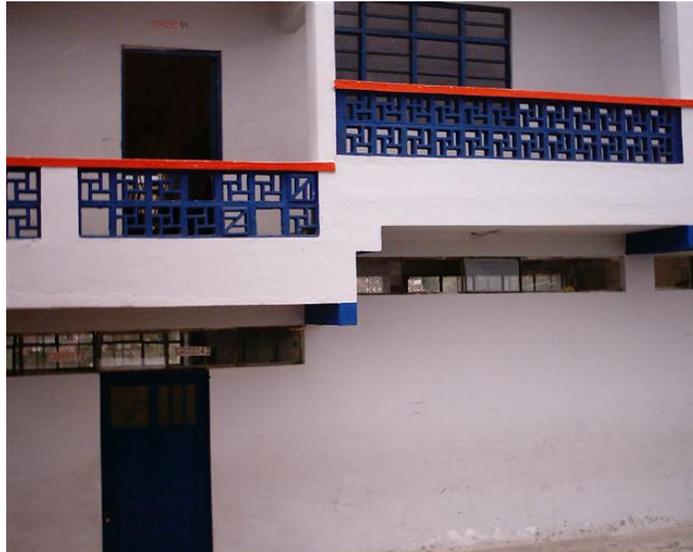
**Figura 108. Problemas estructurales, diferencia de nivel entre losas de entrepiso**

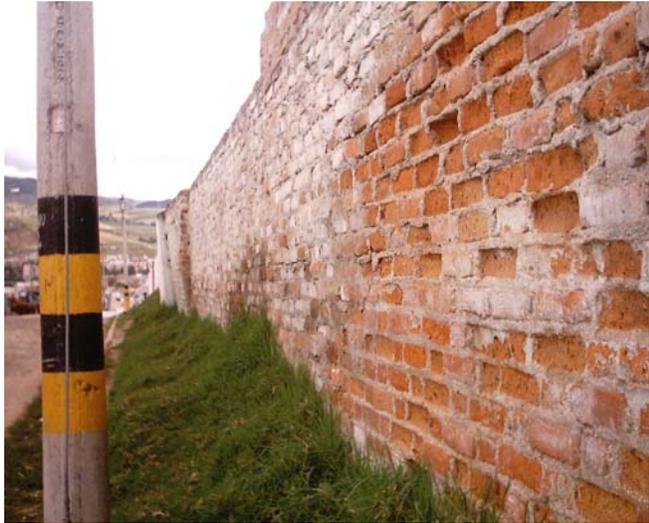
- Durante el levantamiento realizado se observó un alto deterioro y falta de estructura adecuada en el muro de cierre a lo largo de los límites con la Cra. 5 A. Se recomienda incluir la terminación de las obras de muro de cierre en la institución en el primer proyecto que se destine al mejoramiento de la planta física de la institución del año 2004.
- Se pudo apreciar mediante una inspección visual que las baterías sanitarias son inadecuadas, presentan una instalación que no es apta desde el punto de vista salubre y requiere de una inspección detallada que conduzca al mejoramiento de las falencias encontradas y mejore la calidad de vida a los estudiantes en la escuela.

**Figura 124. Muro de cierre sobre la Cra. 5<sup>ta</sup> A**

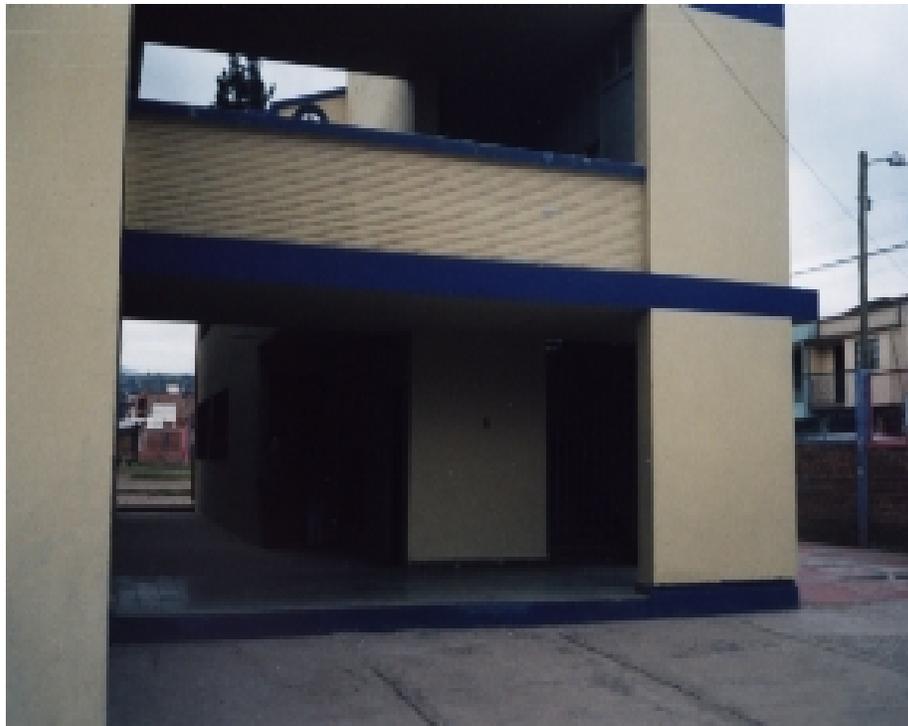
Dentro de las instalaciones de la planta física, existe un bloque de riesgo que corresponde a dos plantas donde se tiene el aula de informática, dicho bloque es de un área en planta de 85.75mts<sup>2</sup> y presenta agrietamiento en sus paredes debido a que la estructura no fue bien diseñada estructuralmente, frete a esto se

**Figura 136. Bloque en riesgo**

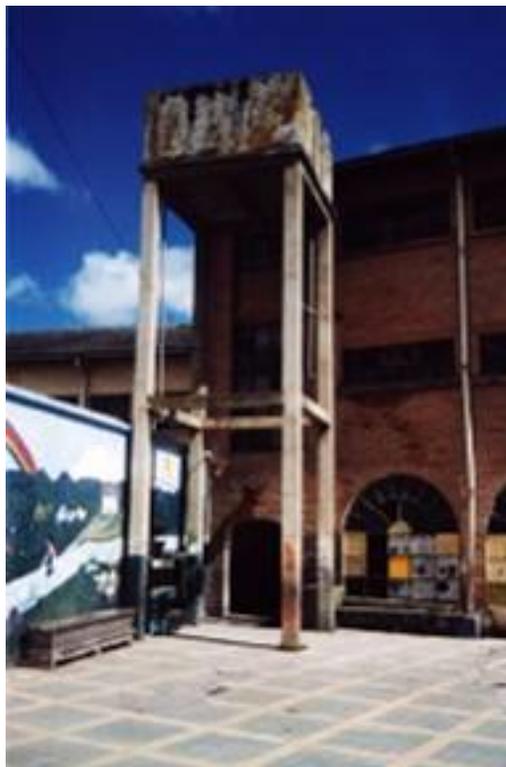
Analizando el tanque podemos concluir que su funcionamiento no es necesario, además de que continuamente se esta desperdiciando agua por el rebosadero; por otro lado cabe anotar que el tanque se halla a una altura de 12mts aproximadamente y que las cuatro columnas que lo sostienen no cumplen a simple vista con la sección de concreto para soportar un peso de 14tons; por tal motivo se consideró oportuno el corte del suministro hasta el tanque para que el abastecimiento a la Institución sea directa y evitar fallas en la estructura que ocasionen una catástrofe.

**Figura 141. Tanque de Almacenamiento**

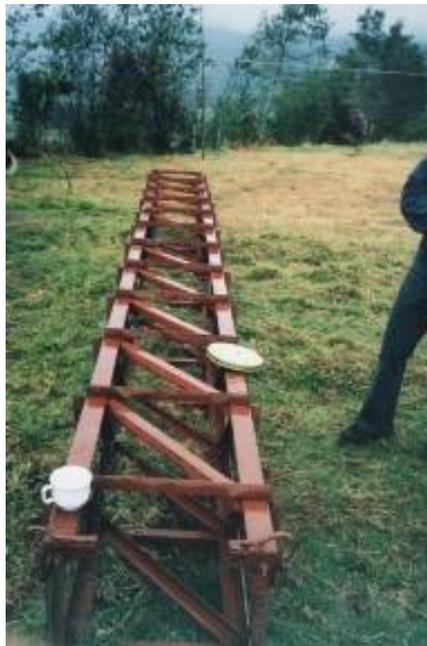
**9.4.7. El Encano.** Visita realizada con el fin de evaluar el estado de una torre (antena) de telecomunicaciones, puesto que ésta se encuentra abandonada por la comunidad sobre un potrero hace 3 años aproximadamente. Dicha torre no esta protegida contra la intemperie y por ello presenta daños en cuanto a corrosión.

**Figura 142. Tramo de la torre**
