**CONTROL DE CALIDAD EN LAS OBRAS CIVILES A CARGO DE LA
SECRETARIA DE EDUCACIÓN Y CULTURA EN EL MARCO DEL PLAN DE
MEJORAMIENTO DE LA EDUCACIÓN FORMAL DEL MUNICIPIO DE PASTO
2003**

**UNIVERSIDAD DE NARIÑO
PROGRAMA DE INGENIERÍA CIVIL
SAN JUAN DE PASTO
2004**

**Trabajo presentado como requisito para optar
el título de Ingeniero Civil**

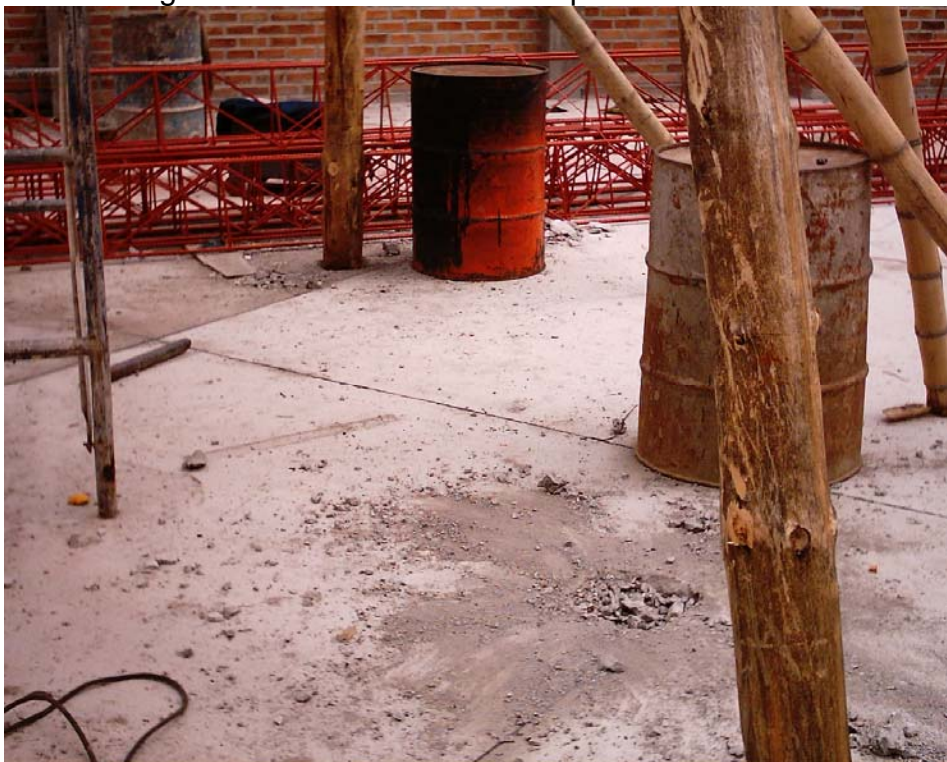
En visita a la obra se encuentra un daño o rompimiento en las placas de concreto rígido del patio, realizadas para el montaje de un andamio en madera instalado por el contratista para la ubicación de una polea manual.

Figura 32. Perforaciones en la placa de concreto

- Las reparaciones a la placa de polideportivo por los daños durante el montaje de un andamio y poleas no fueron realizadas por el contratista, dada la condición de suspensión de la obra.

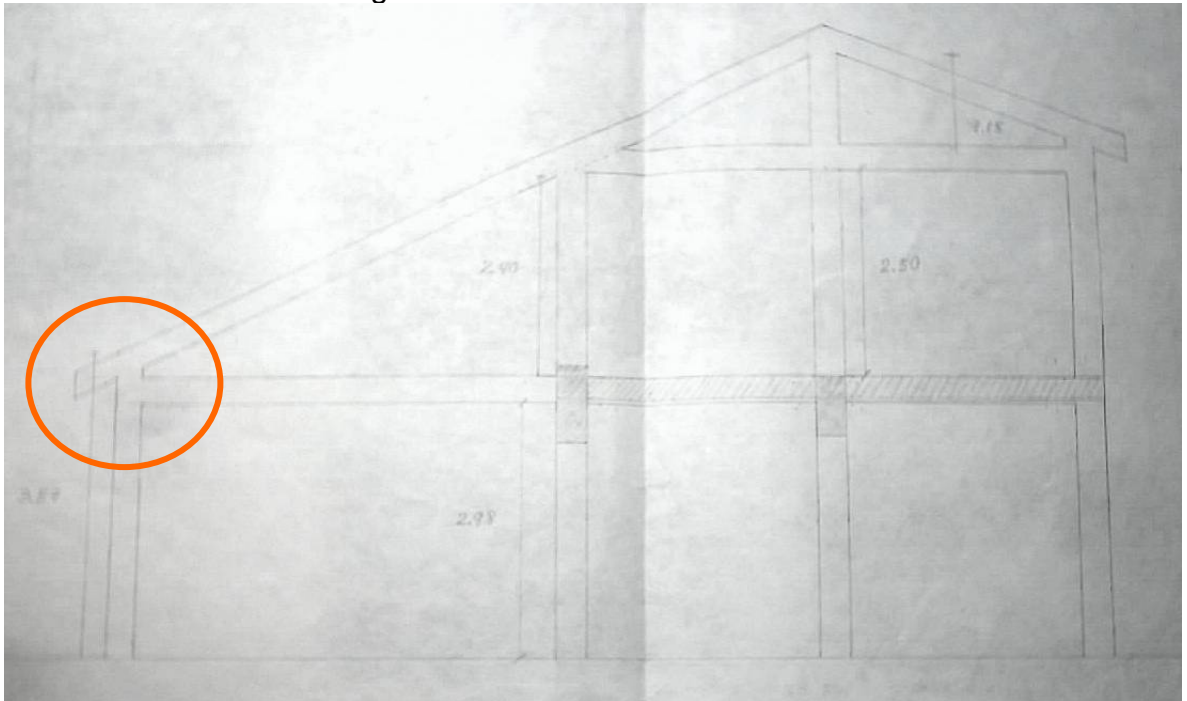
- El empalme de las vigas inclinadas de cubierta con estructura a la altura la losa segundo nivel, fue modificado con la autorización de la Oficina de Obras Civiles, por razones constructivas en el armado de hierros, de esta forma se autorizó levantar 20 cm en cada empalme que permita un mejor acople.

Figura 114. Modificación estructural

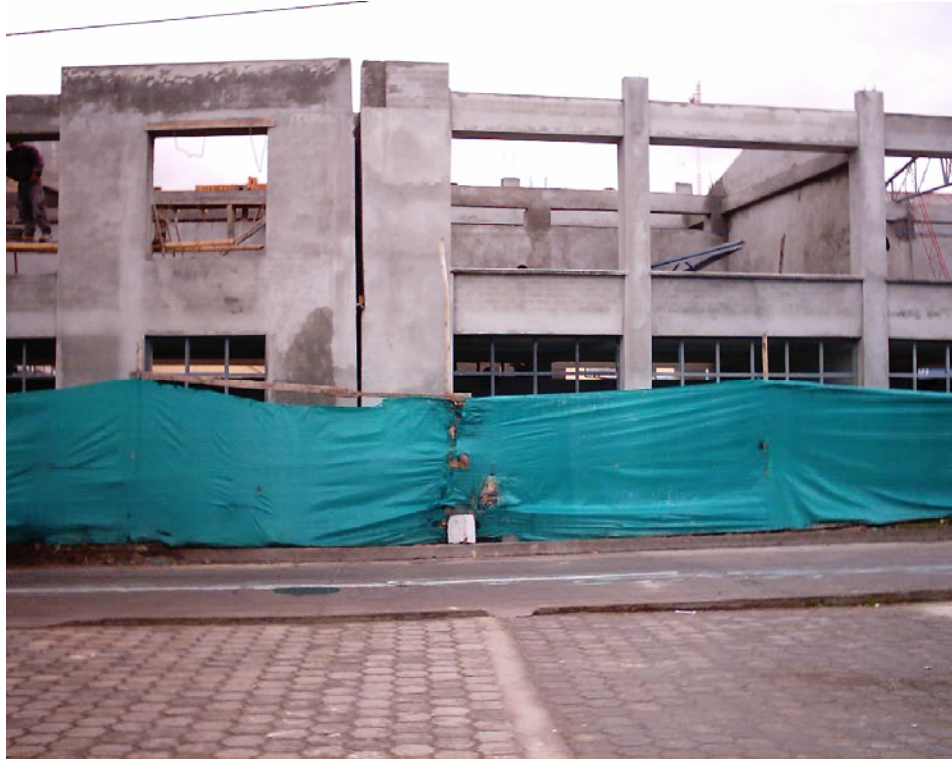
Se encuentra que la junta de dilatación entre los dos bloques que conforman la construcción presenta infiltración de agua lluvia, provocando humedad en los muros aledaños del primer nivel, se recomienda utilizar los productos pertinentes para el relleno de la junta lo más pronto posible.

Figura 126. Dilatación entre bloques 1 y 2

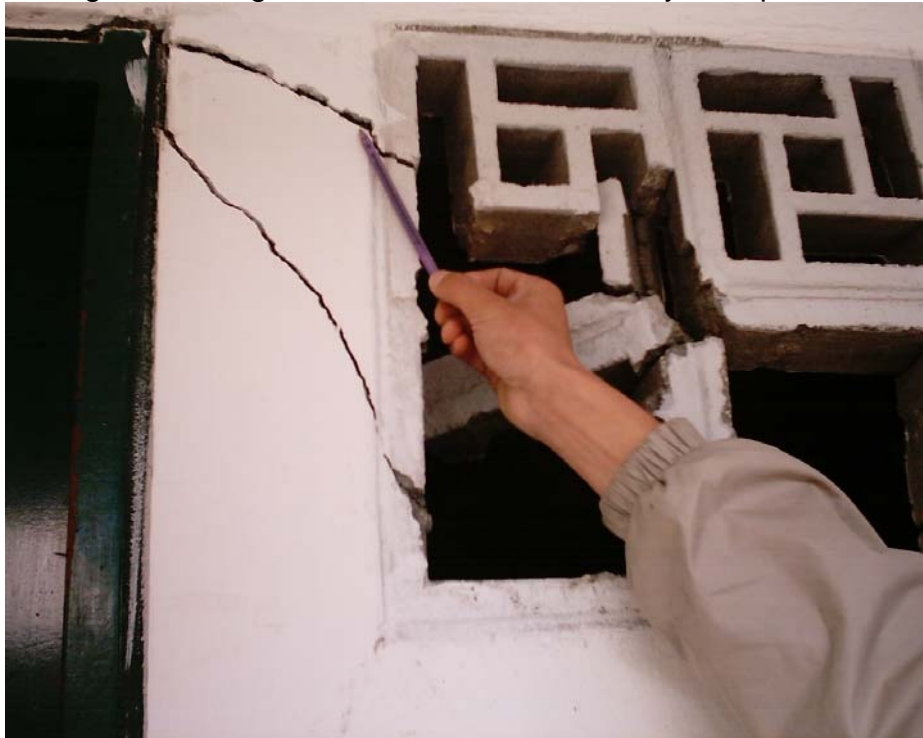
10.5.2. Inspección de un bloque de aulas. Este bloque de un nivel, en el que se encuentran cuatro aulas de clase con un área de 60m² aproximadamente, una batería sanitaria y un cuarto eléctrico, presenta agrietamientos notables en su estructura y mampostería.

Figura 160. Agrietamiento en la estructura y mampostería

- La demolición del bloque se pospone hasta concretar con las nuevas directivas del colegio la utilización del espacio y la ejecución de un nuevo proyecto de mejoramiento en el plantel.
- A partir del levantamiento realizado la Oficina de Obras Civiles adelanta los estudios y diseño de un proyecto de reorganización general del plantel que involucra la construcción de un escenario o salón múltiple, la reubicación del restaurante escolar y el área administrativa. Así como la distribución más eficiente de las zonas verdes y de recreación.

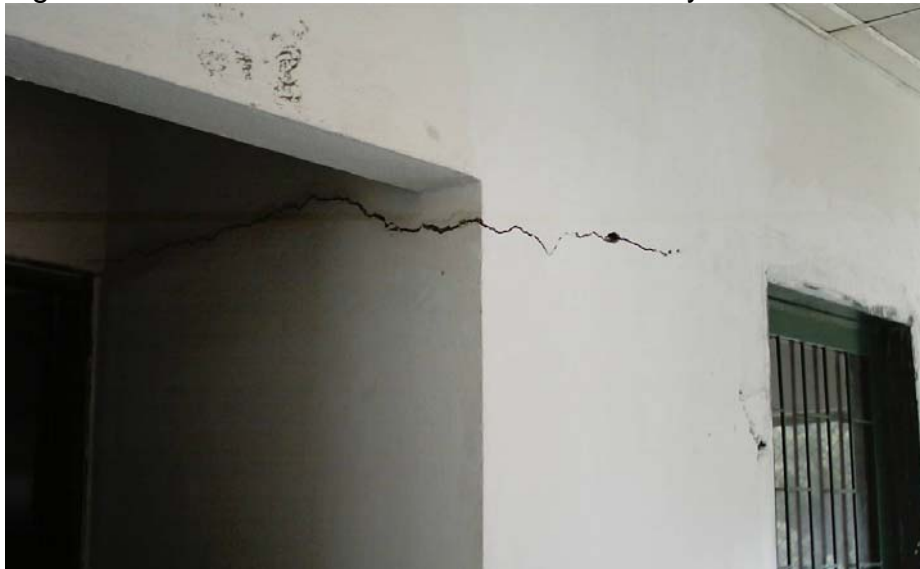
Figura 161. Daños acceso a la batería sanitaria y cuarto eléctrico

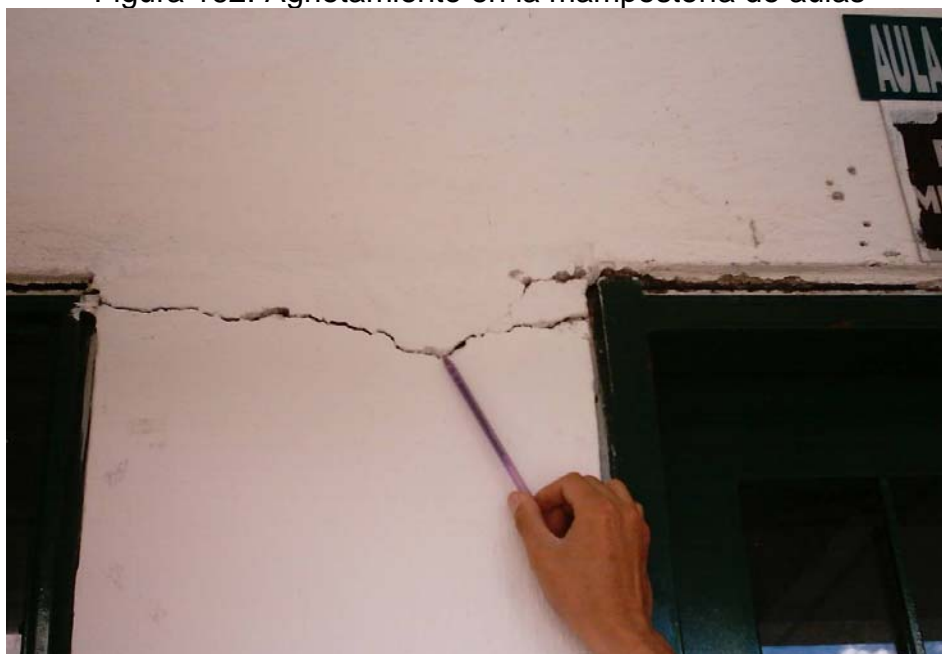
Figura 162. Agrietamiento en la mampostería de aulas

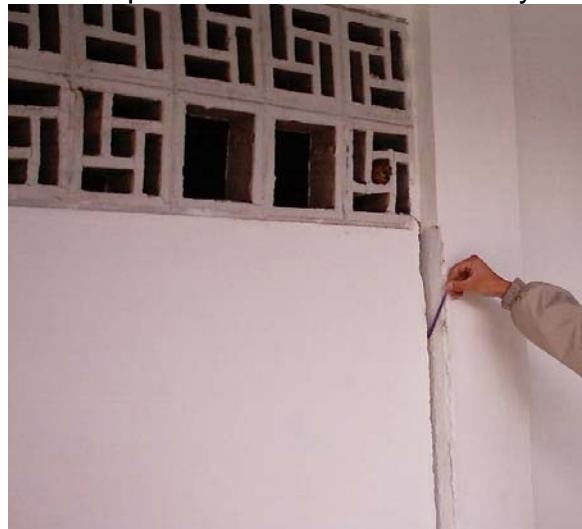
Figura 164. Desprendimiento entre el muro y la columna

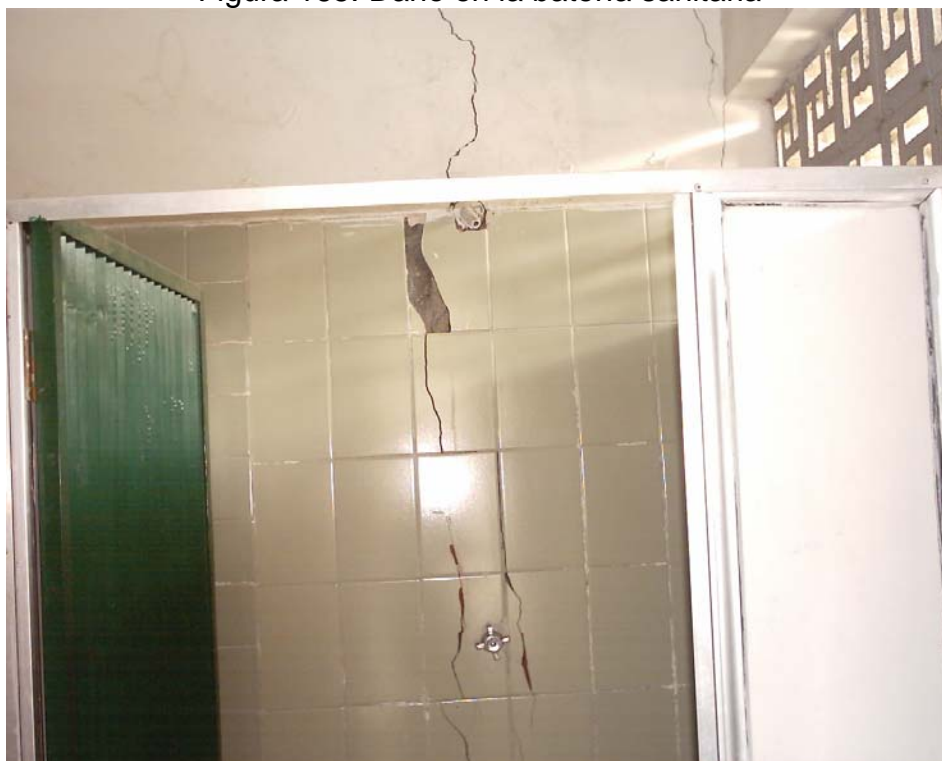
Figura 165. Daño en la batería sanitaria

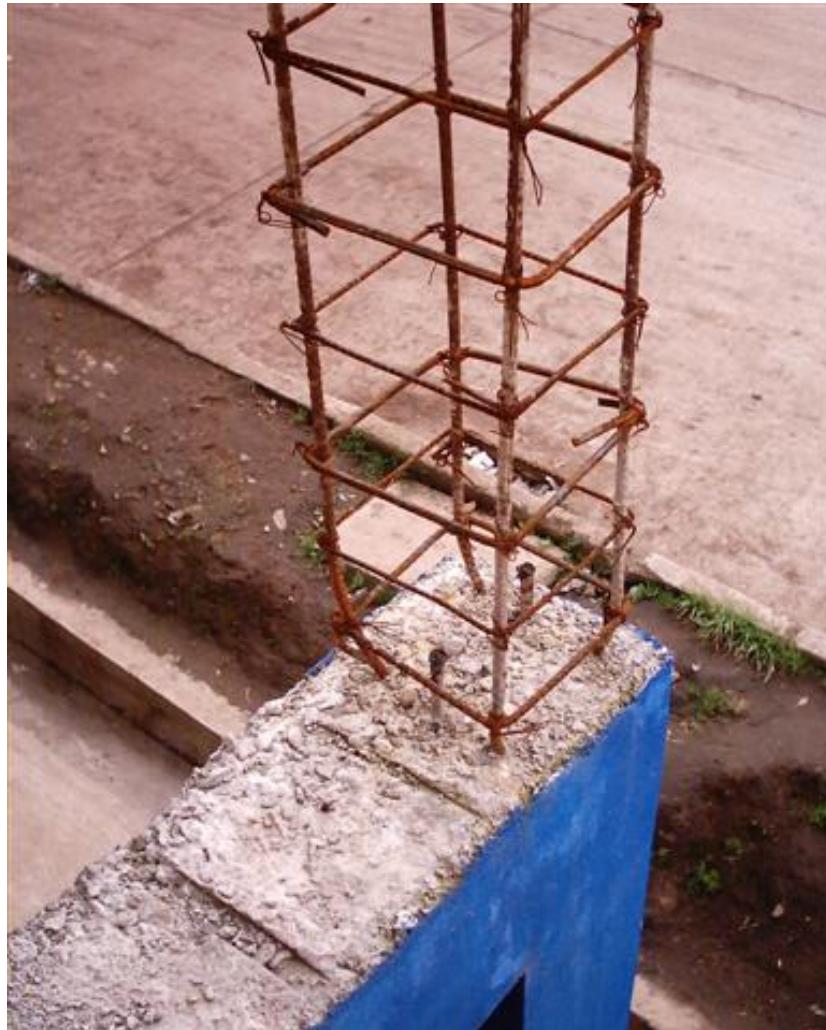
- En esta institución se estaba realizando una construcción bajo responsabilidad de un maestro de obra, la cual presenta graves fallas estructurales tales como: Eliminación de una columna de apoyo en una viga canal, colocación del bajante de aguas lluvias en el centro de una columna estructural, deficiente refuerzo a tensión y a cortante y diferencia apreciable de altura entre pisos. Todo ello fuera de los planos diseñados por la oficina de obras civiles de la secretaria de educación municipal.
- Para corregir estas fallas fue necesario suspender la obra y someter el proceso de demolición y reconstrucción a una invitación pública a constructores.

Figura 211. Insuficiente refuerzo longitudinal en la columna, excesiva separación entre estribos en el refuerzo a cortante
