**APOYO TÉCNICO Y ADMINISTRATIVO A LA RESIDENCIA DE OBRA DE LOS  
PROYECTOS:**

**“CONSTRUCCIÓN RESTAURANTE ESCOLAR DE LA INSTITUCIÓN  
EDUCATIVA NUESTRA SEÑORA DEL PILAR” Y “CONSTRUCCIÓN BLOQUE  
DE ALOJAMIENTO DE LA ESTACIÓN DE POLICÍA” EN EL MUNICIPIO DE  
VILLAGARZÓN, DEPARTAMENTO DEL PUTUMAYO**

**UNIVERSIDAD DE NARIÑO  
FACULTAD DE INGENIERÍA  
PROGRAMA DE INGENIERÍA CIVIL  
SAN JUAN DE PASTO  
2017**

**Trabajo de grado presentado como requisito parcial para optar al título de  
Ingeniera Civil**

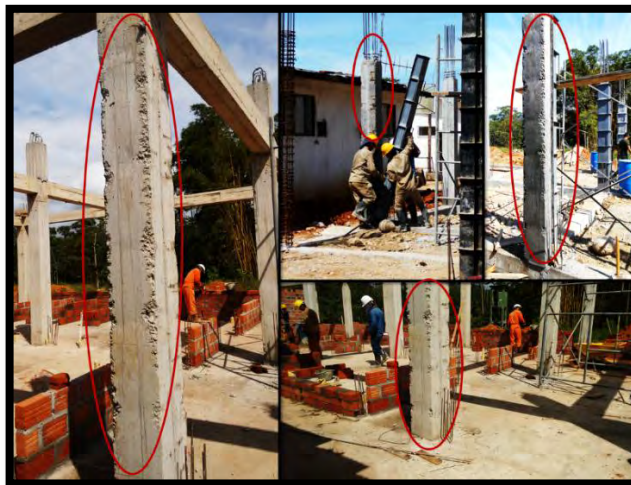
#### **Fotografía desformaleteado de las columnas.**

Las actividades de armado de formaleta y fundición de columnas continuaron y una vez éstas fueron desformaleteadas, se observaron una serie de deformaciones en las caras de las columnas fundidas empleando las formaletas de espesor de lámina de acero inoxidable de 3 mm .

Para dar solución a este problema, en primer lugar, se desechó toda la formaleta en láminas acero inoxidable con espesor de 3,00 mm y se continuó los trabajos de fundición de columnas empleando la formaleta metálica fabricada con láminas de acero inoxidable de 4 mm .

Para solucionar el problema de las cuatro columnas que presentaron desprendimiento del concreto, el residente de obra, junto con el contratista y el representante legal del proyecto, se reunieron para examinar la condición de las estructuras, analizando el grado de daño generado, el tamaño de los desprendimientos, y la posible afectación del acero de refuerzo.

Para mejorar la apariencia estética de las columnas y prevenir otro tipo de daños en ellas por la acción de agentes externos atacando los puntos débiles, resultado del uso de una formaleta inapropiada, se determinó, cubrir los desprendimientos con una mezcla de SikaTop 122 Plus Monocomponente, que es un mortero cementoso modificado con resina acrílica de un componente, con altas resistencias mecánicas, impermeable, de consistencia pastosa.

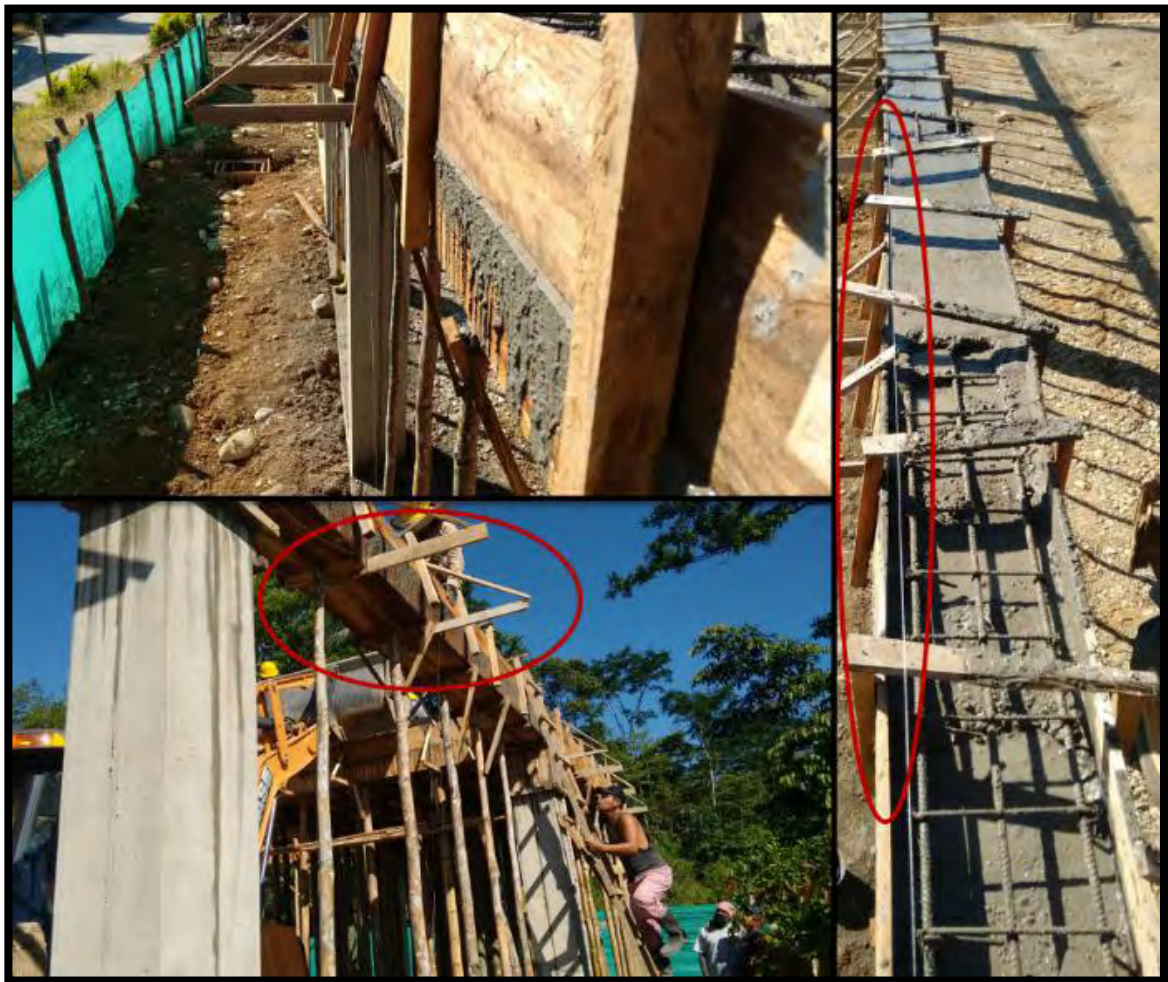
**Fotografía de desarme de la formaleta de vigas aéreas durante su fundición.**

Para la formaleta de la viga aérea ubicada entre los ejes B1 Y C1, no se utilizaron los clavos con las dimensiones apropiadas, ni tampoco la cantidad necesaria, porque en el momento de su armado, los clavos se terminaron y el maestro decidió utilizar otros que no eran los adecuados para no retrasar el trabajo. Como resultado de esta situación, durante la fundición de esta viga, la formaleta se abrió.

Como se estaba en proceso de fundición, se tomó la decisión de retirar la mezcla de zona afectada y ajustar de inmediato la formaleta, colocando un nuevo travesaño firmemente asegurado en el lado donde se abrió la formaleta.

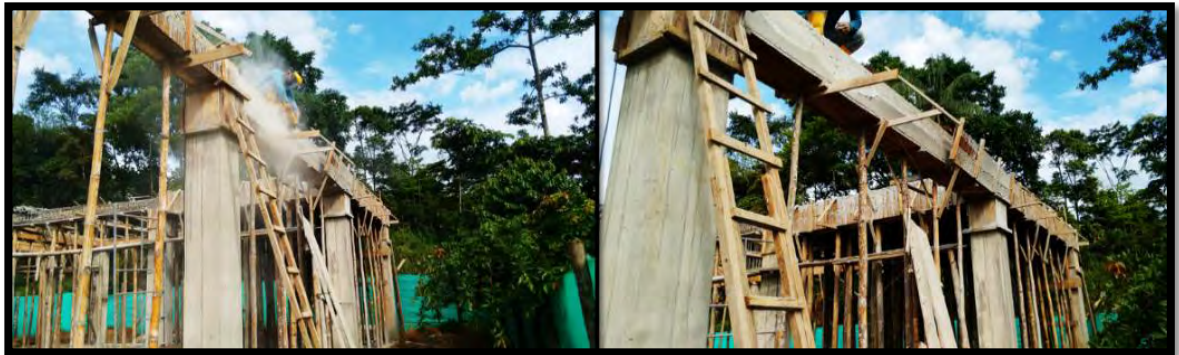
#### **Fotografía de uso de pulidora para eliminar defectos en la viga.**

Al día siguiente vez se desformaletaron los tableros laterales de la viga, se observó una pequeña barriga formada en el lugar donde se presentó la falla. Teniendo en cuenta que en ningún momento se presentaron problemas con el acero de refuerzo de la estructura, empleando una pulidora, se procedió a eliminar esta deformación en el elemento.
