**AUXILIAR DE INTERVENTORÍA EN LA CONSTRUCCIÓN DE UN BLOQUE DE  
AULAS, UN CENTRO DE ATENCIÓN INMEDIATA CAI Y ADECUACIÓN DE  
VIVIENDAS AFECTADAS POR LA OLA INVERNAL, OBRAS EJECUTADAS EN  
LA CIUDAD DE IPIALES**

**GABRIELA ELIZABETH GOYES BURBANO**

**UNIVERSIDAD DE NARIÑO  
FACULTAD DE INGENIERÍA  
INGENIERÍA CIVIL  
SAN JUAN DE PASTO  
2011**

**Trabajo de grado presentado como requisito parcial para optar al título de  
Ingeniera Civil**

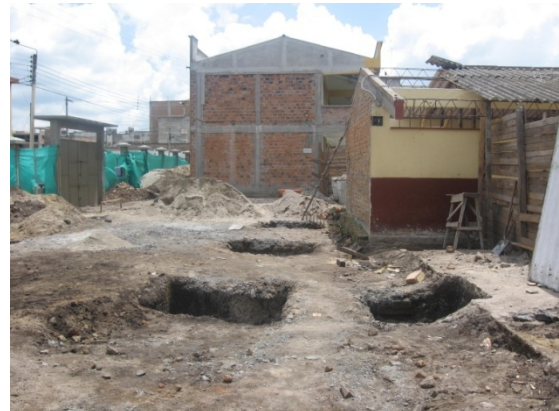
**3.2.5 Demolición.** Se realizó la demolición de un muro en mampostería de un espesor de 0.15m atendiendo a normas de seguridad que garantizaron el bienestar de los trabajadores y de las personas que pudieron transitar cerca a la zona de trabajo. La demolición de este muro hacia parte de un aula adyacente al lote donde se desarrolla el proyecto, esta actividad era necesaria realizarla ya que impedía el desarrollo del mismo.

### Fotografía 13. Muro demolido

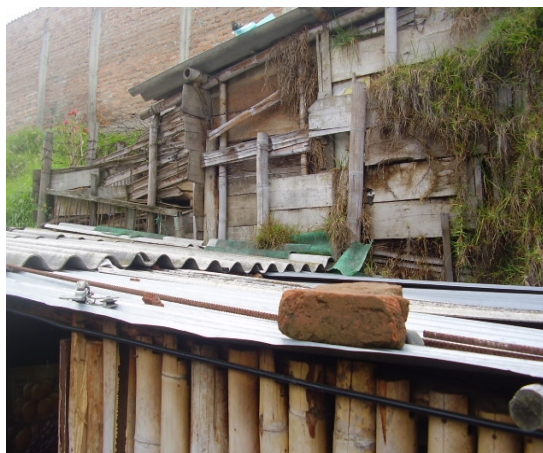
**Fotografía 129. Cubierta provisional**

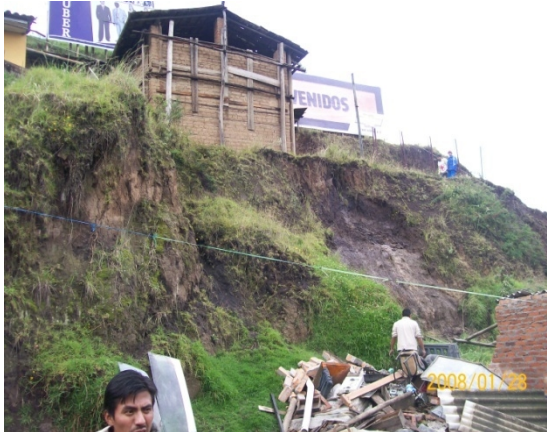
**5.1.2 Vivienda Carlos Roberto Morales Chamorro.** Vivienda ubicada en la Carrera 12 N° 19 – 06, barrio Pradera, sector urbano. Familia conformada por 4 personas. Esta vivienda colapso, debido que las lluvias incesantes que se presenciaron en Diciembre de 2008, desestabilizaron el talud ocasionando deslizamiento de este sobre la vivienda.

**Fotografía 130. Deslizamiento de talud**

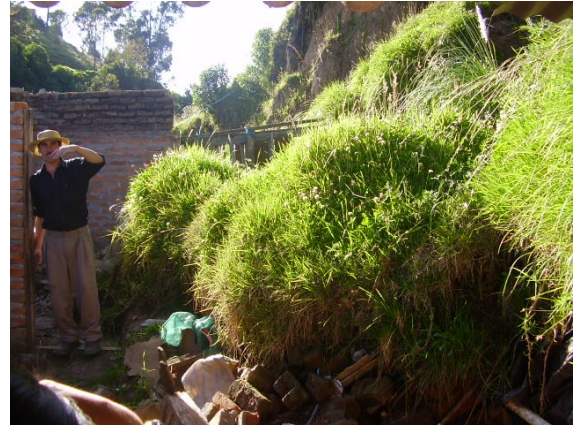
**Fotografía 131. Afectación sobre construcción**

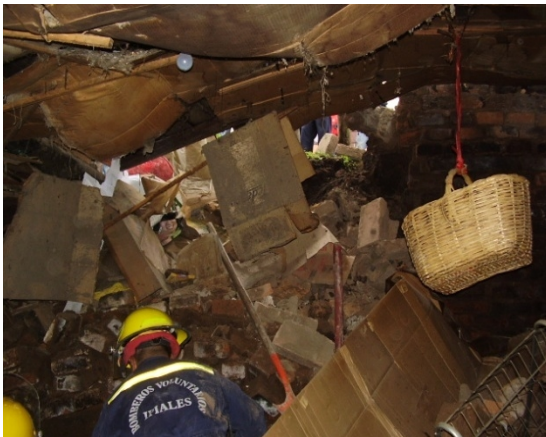
**Fotografía 136. Colapso entrepiso en madera**

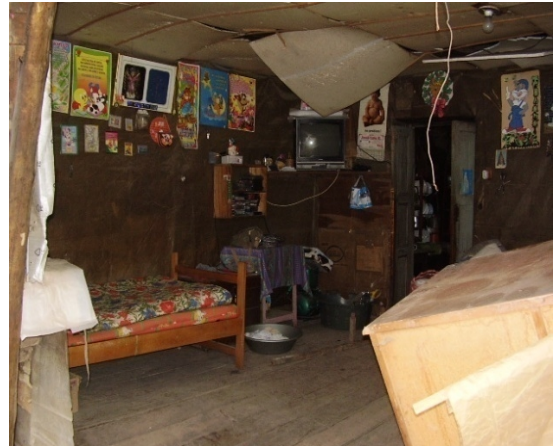
**Fotografía 137. Piso colapsado nivel de calle**

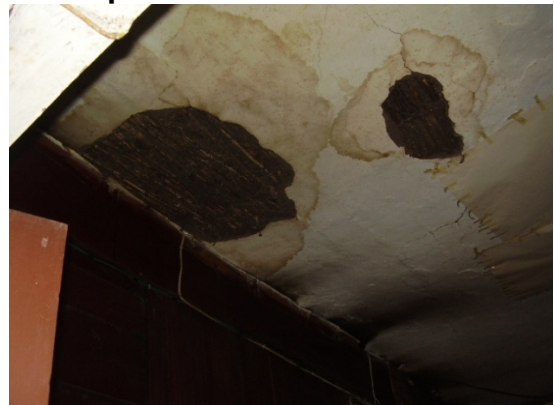
**Fotografía 145. Cielo raso con presencia de humedad**

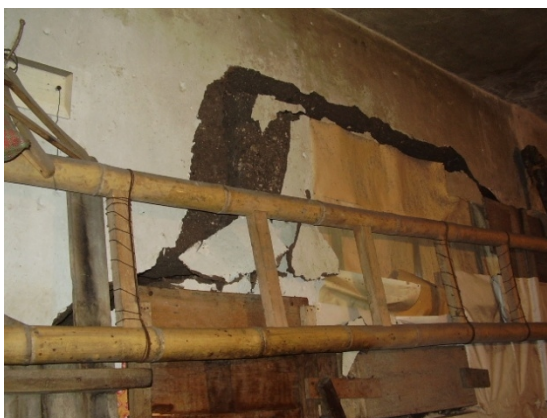
**Fotografía 146. Muro fracturado**

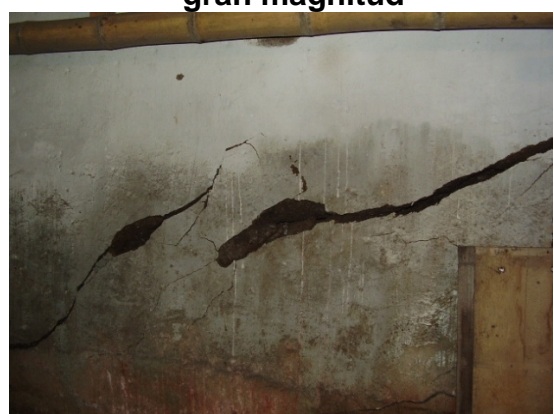
**Fotografía 147. Detalle de fisuras de gran magnitud**

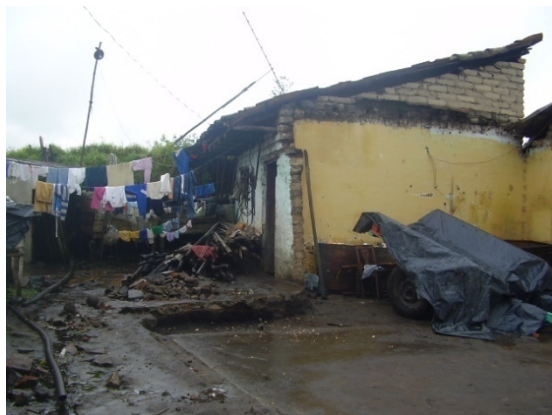
**5.1.9 Vivienda Rosa Elvira Salazar.** Vivienda ubicada en los Marcos zona rural de la ciudad, el inclemente invierno desestabilizó la vivienda, de tal modo que colapsó.

**Fotografía 161. Contrapiso casa destruida**

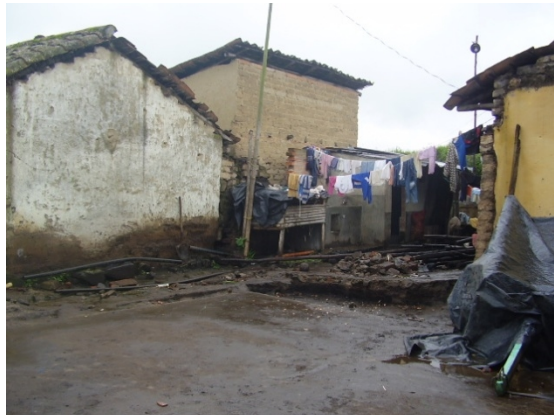
**Fotografía 162. Vacío Casa destruida**

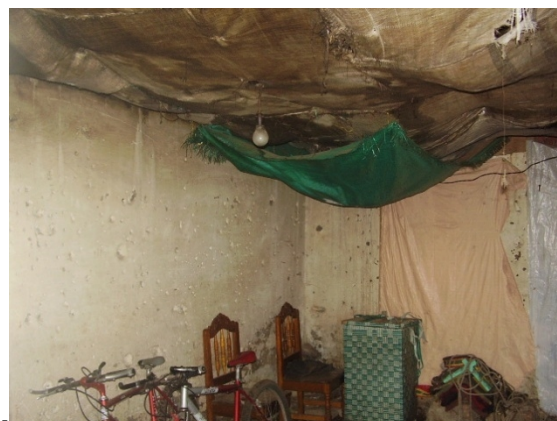
**Fotografías 163 y 164. Casa colindante en iguales condiciones**
