**INVENTARIO DE LA RED VIAL TERCIARIA NACIONAL  
DE LOS CORREGIMIENTOS DEL ENCANO, LA CALDERA Y EL SOCORRO  
MUNICIPIO DE PASTO (NARIÑO)**

**UNIVERSIDAD DE NARIÑO  
FACULTAD DE INGENIERÍA  
PROGRAMA DE INGENIERÍA CIVIL  
SAN JUAN DE PASTO  
2013**

**Trabajo de grado presentado como requisito parcial para optar al título de  
Ingeniero Civil**

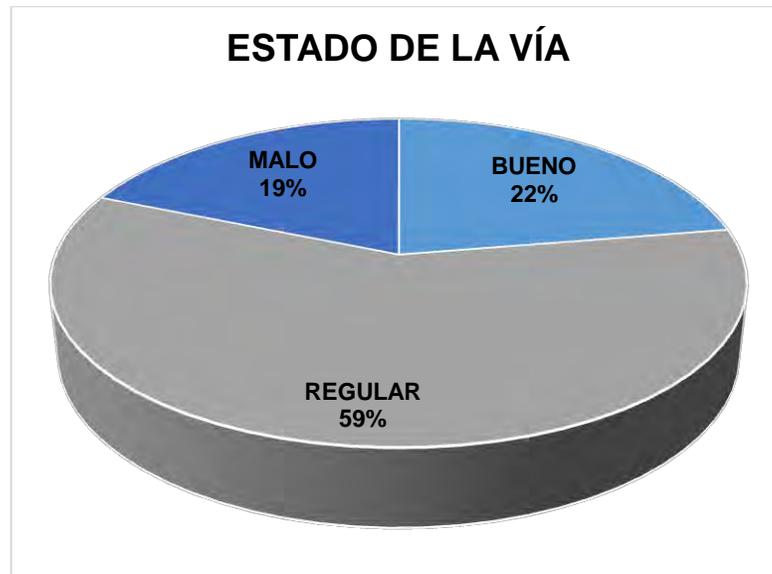
**Gráfica 4.4. Estado general de la red vial terciaria del corregimiento El Encano**

De acuerdo con la anterior información, se puede decir que más de la mitad de la red vial del corregimiento del Encano se encuentra en estado regular. Esto se debe a que el mantenimiento de las vías es insuficiente en comparación con el tráfico que circula por ellas, ya que este corregimiento es uno de los centros turísticos más importantes del departamento de Nariño. Adicionalmente, durante el trabajo de campo se pudo observar que las condiciones climáticas no favorecen la conservación de las vías, puesto que se trata de una región muy lluviosa. (Ver Gráfica 4.4)

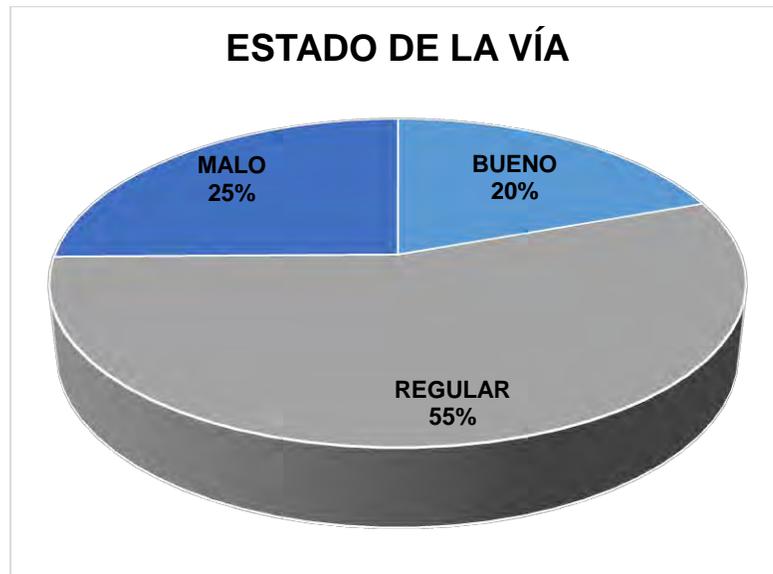
**Gráfica 4.5. Estado general de la red vial terciaria del corregimiento La Caldera**

La información recolectada indica que las vías del corregimiento de La Caldera en un porcentaje mayor al 50% se encuentra en regular estado, además se puede observar que es mayor el porcentaje de vía en mal estado que el correspondiente a los tramos en buen estado. Lo anterior como consecuencia de que no se realiza un mantenimiento periódico de las vías, el cual es un factor necesario para su conservación, ya que por este corregimiento transitan gran cantidad de vehículos, puesto que esta es una importante zona agrícola, y de descanso al contar con un clima que oscila entre los 23 y 30°C. (Ver Gráfica 4.5)

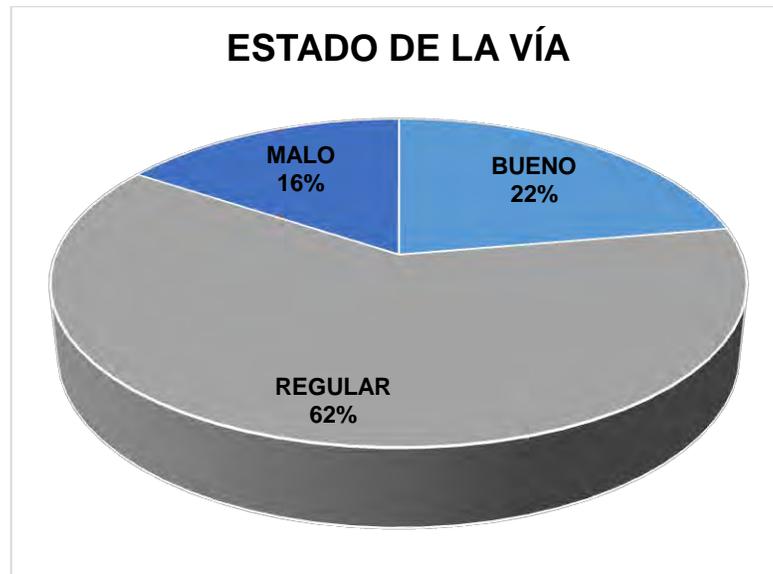
**Gráfica 4.6. Estado general de la red vial terciaria del corregimiento El Socorro**

La red vial del corregimiento El Socorro en su mayoría se encuentra en estado regular. La causa de esta situación, es que no se lleva cabo un mantenimiento periódico de las vías, las cuales soportan el tránsito de vehículos pesados, ya que se trata de una zona agrícola. (Ver Gráfica 4.6)

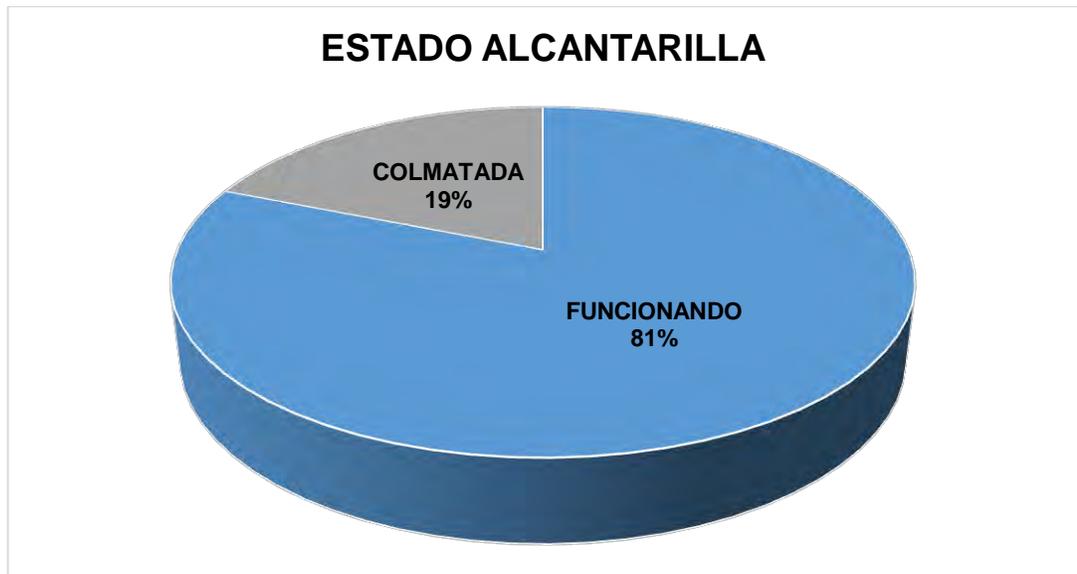
**Gráfica 4.16. Clasificación de alcantarillas según funcionalidad, corregimiento El Encano**

Según la información anterior, en el corregimiento del Encano el 81% de las alcantarillas están funcionando, es decir que permiten la correcta evacuación del agua. El 19% restante se encuentran totalmente colmatadas, a causa de que presentan excesiva acumulación de sedimentos, basura y rocas. (Ver Gráfica 4.16)

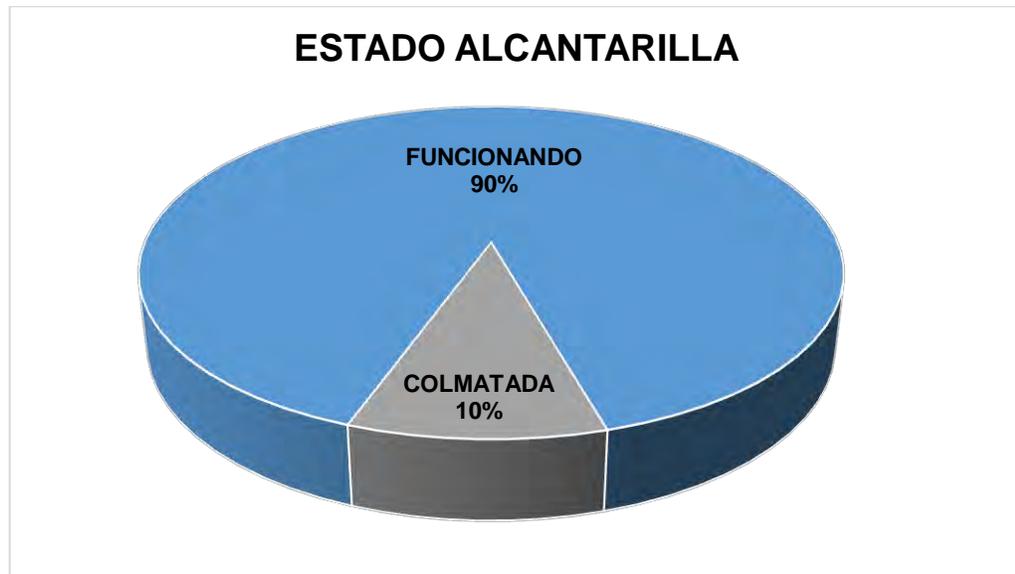
**Gráfica 4.17. Clasificación de alcantarillas según funcionalidad, corregimiento La Caldera**

La red vial del corregimiento La Caldera cuenta con 110 alcantarillas, de las cuales el 90% están funcionando, y tan solo el 10% se encuentran colmatadas, básicamente porque no se les realiza un mantenimiento periódico. (Ver Gráfica 4.17)

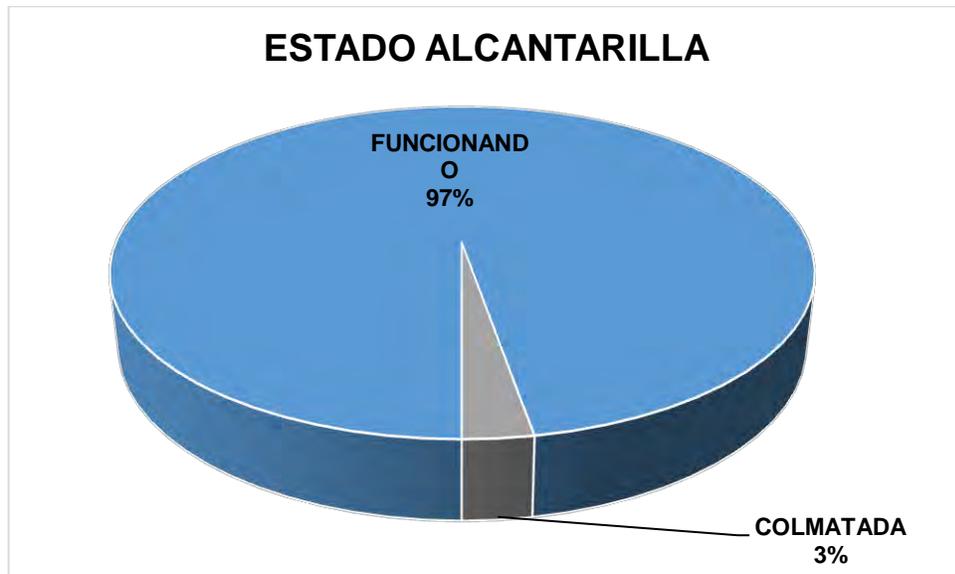
**Gráfica 4.18. Clasificación de alcantarillas según funcionalidad, corregimiento El Socorro**

La red vial del corregimiento El Socorro cuenta con el 97% de sus alcantarillas funcionando correctamente, y tan solo el 3% se encuentran colmatadas, este porcentaje corresponde a 3 alcantarillas: ALC-06, ALC-27 y ALC-84, las cuales necesitan mantenimiento. (Ver Gráfica 4.18)

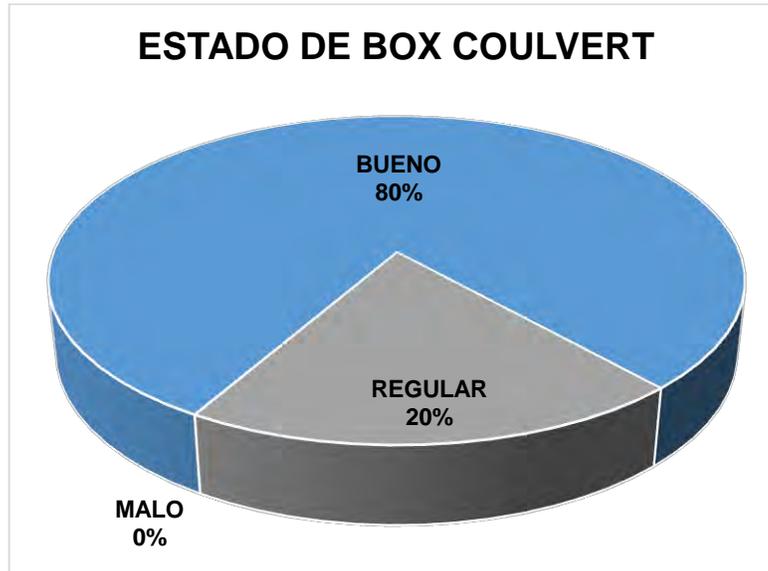
Gráfica 4.19. Estado box coulvert, corregimiento El Encano

La red vial del corregimiento El Encano cuenta con 10 box coulvert, de los cuales 8 se encontraron en buen estado, es decir el 80% del total. El 20% restante que equivale a 2 box coulvert está en estado regular, ya que presentan algunas fisuras en su estructura. (Ver Gráfica 4.19)

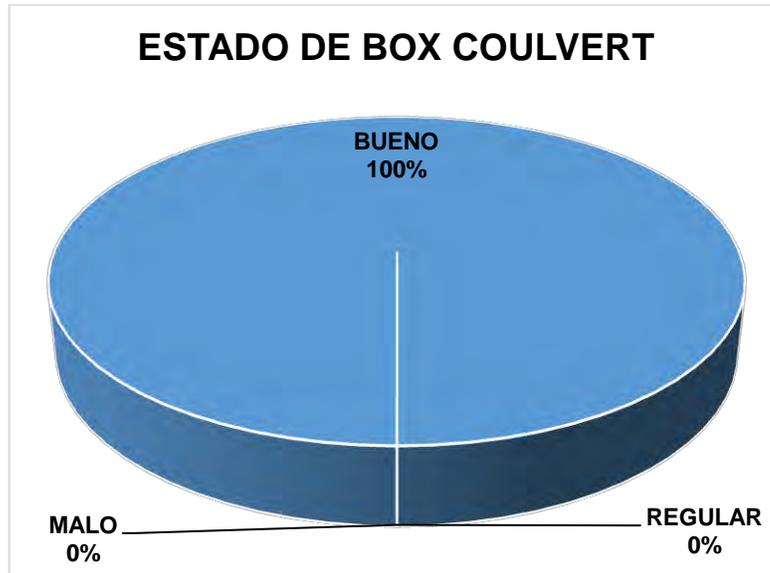
**Gráfica 4.20. Estado box coulvert, corregimiento La Caldera**

En el corregimiento la Caldera existen 2 box coulvert, los cuales se encuentran en buen estado, puesto permiten que los flujos de agua naturales que los cruzan sigan su curso sin interrumpir el paso vehicular, además su nivel de socavación es muy leve. (Ver Gráfica 4.20)

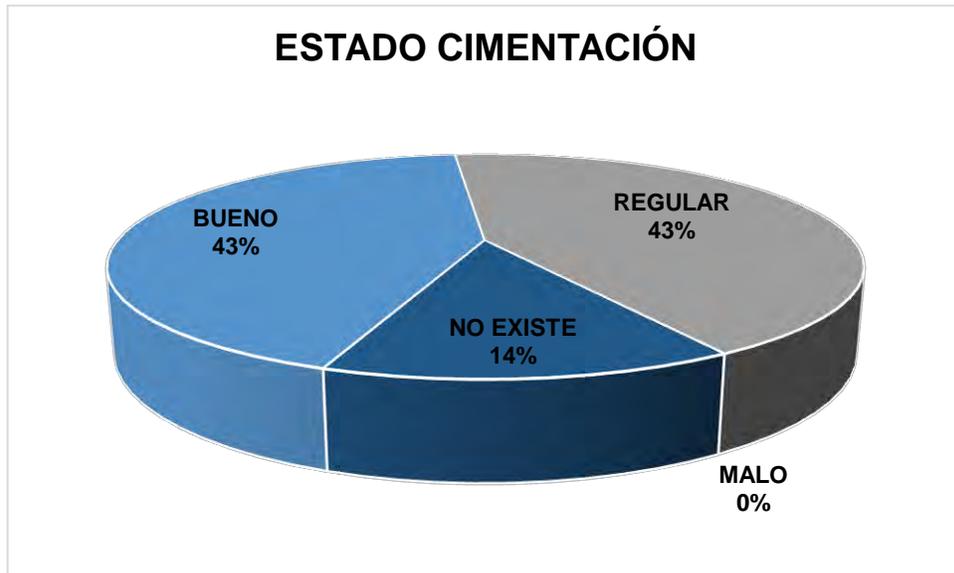
**Gráfica 4.21. Estado de la cimentación de puentes y pontones, corregimiento El Encano**

En el corregimiento El Encano, el 43% de los puentes y pontones cuentan con una cimentación en buen estado, en igual cantidad se presentan aquellos cuya cimentación tiene estado regular. El 14% restante corresponde a 2 pontones artesanales construidos con troncos de madera (PON-01 Y PON-04), los cuales no presentan cimentación. (Ver Gráfica 4.21)

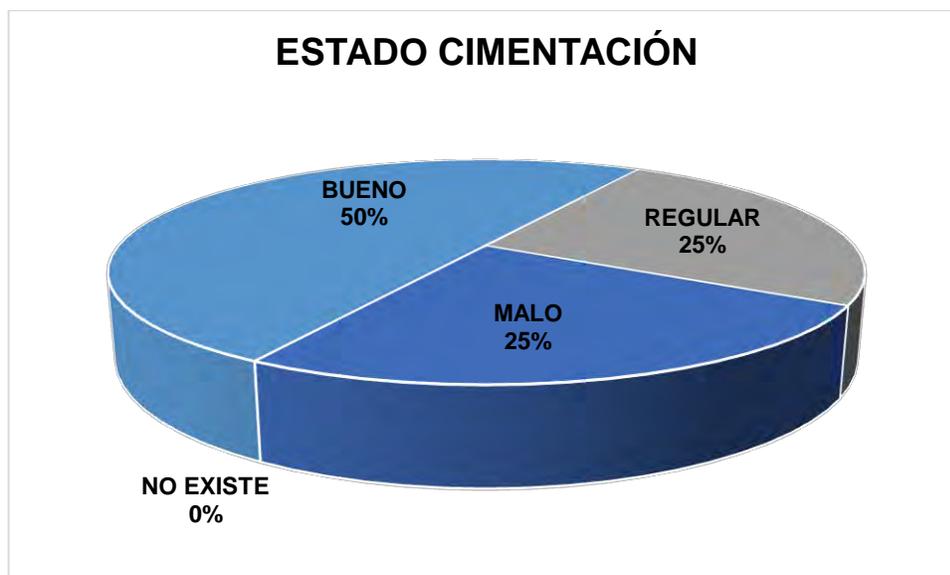
**Gráfica 4.22. Estado de la cimentación de pontones, corregimiento La Caldera**

La red vial del corregimiento La Caldera cuenta con 4 pontones, de los cuales 2 tienen la cimentación en buen estado, ya que no evidencia patología alguna (PON-01 y PON-02). Un pontón presenta la cimentación en regular estado (PON-03) y otro en mal estado (PON-04). (Ver Gráfica 4.22)

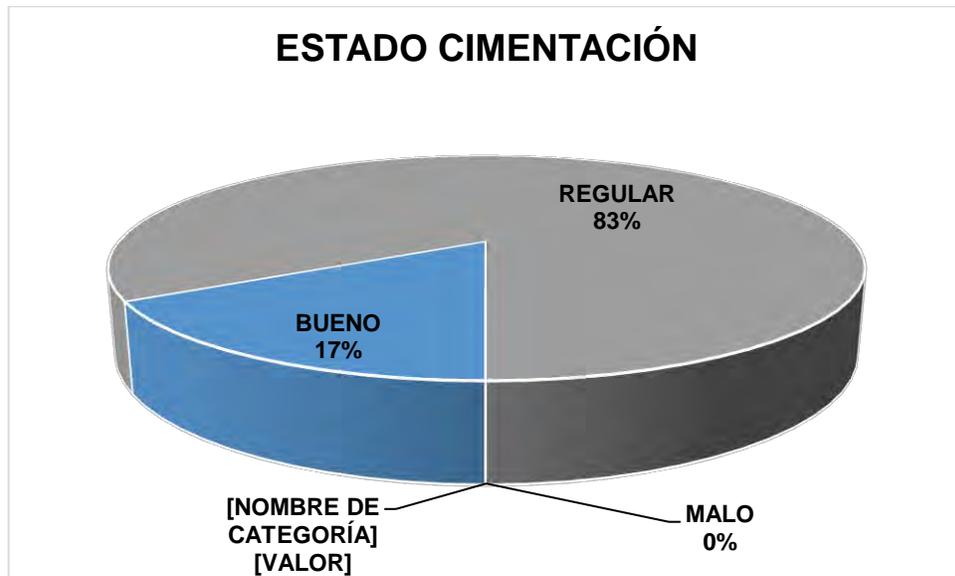
**Gráfica 4.23. Estado de la cimentación de pontones, corregimiento El Socorro**

En el corregimiento El Socorro se encontraron 6 pontones, de los cuales 1 tiene la cimentación en buen estado (PON-06), y los 5 restantes en estado regular, ya que presentan patologías leves sin evidenciar un posible colapso. (Ver Gráfica 4.23)

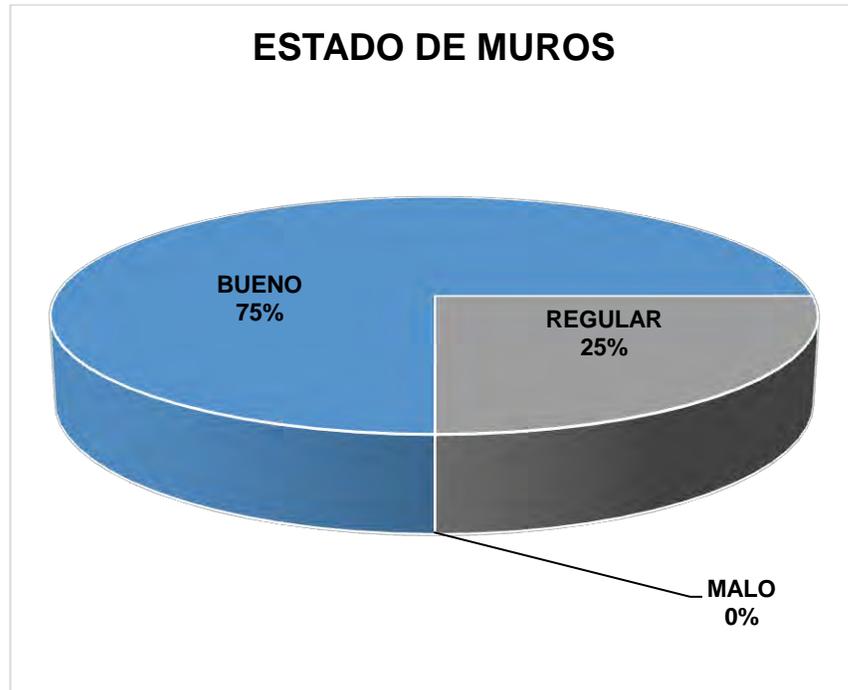
**Gráfica 4.27. Estado de muros de contención, corregimiento El Encano**

El 75% de los muros de contención del corregimiento el Encano se encuentran en buen estado, mientras que los muros denominados como MC-02 y MC-08 que corresponden al 25% del total presentan un estado regular. (Ver Gráfica 4.27)

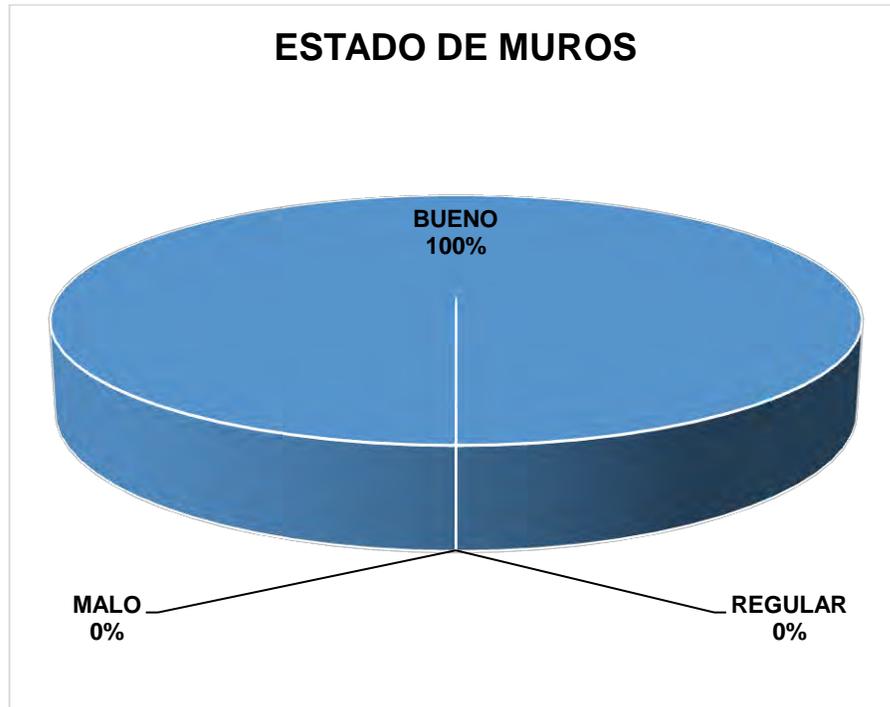
**Gráfica 4.28. Estado de muros de contención, corregimiento La Caldera**

Los 3 muros de contención encontrados en La Caldera se encuentran en buen estado, ya que no presentan ninguna patología que pueda generar su colapso. (Ver Gráfica 4.28)

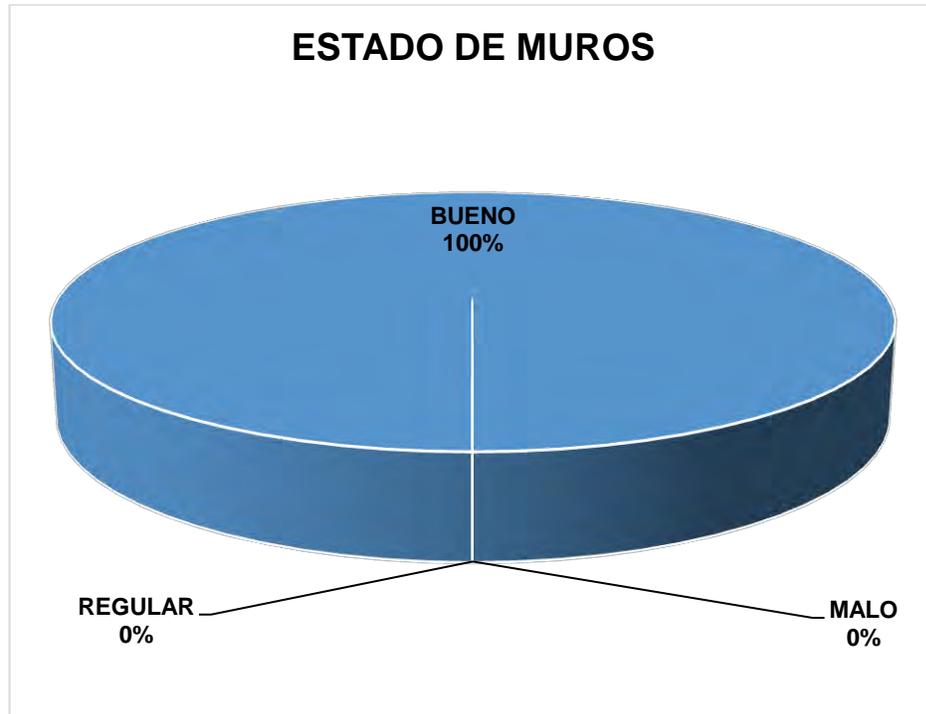
El único muro de contención con que cuenta la red vial del corregimiento El Socorro se encuentra en buen estado, ya que no presenta ningún tipo de patología en su estructura. (Ver Gráfica 4.29)
