INVENTARIO DE LA RED VIAL TERCIARIA NACIONAL
DEL CORREGIMIENTO DE CATAMBUCO
MUNICIPIO DE PASTO (NARIÑO)

UNIVERSIDAD DE NARIÑO
FACULTAD DE INGENIERÍA
DEPARTAMENTO DE INGENIERÍA CIVIL
SAN JUAN DE PASTO
2011

TRABAJO DE GRADO PRESENTADO COMO REQUISITO PARCIAL
PARA OPTAR EL TÍTULO DE INGENIERO CIVIL

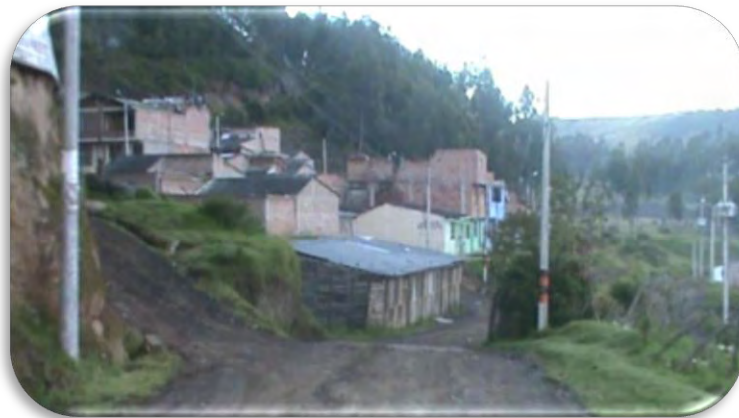
LONGITUD: 1,48 Km

La vía comunica las veredas Botana y el Barrio Los Cristales de la cabecera municipal. Se encuentra localizada sobre terreno montañoso escarpado, predomina el uso de suelo pastoril. El tráfico predominante es el peatonal. El ancho promedio de la vía es de 4,50 m.

INFRAESTRUCTURA VIAL: Presenta un estado bueno en su capa de rodadura, el material predominante es en afirmado, está constituido por 4 alcantarillas en concreto, 2 alcantarillas artesanales y 1 muro en gavión.

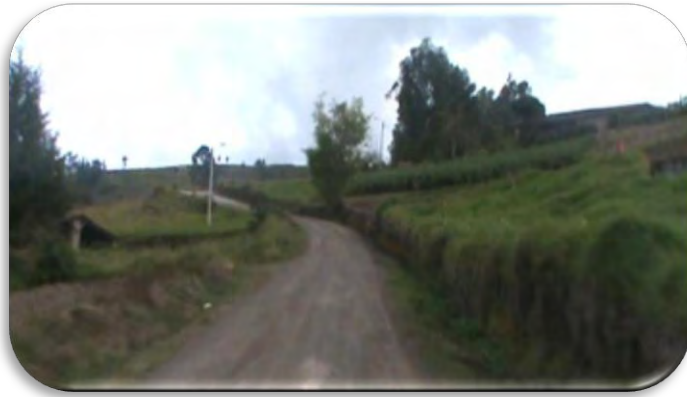
LONGITUD: 4,90 Km

La vía comunica las veredas Chaves y Botana con la vía Panamericana. Se encuentra localizada sobre terreno montañoso, predomina el uso de suelo agrícola. Es escaso el tráfico vehicular. El ancho promedio de la vía es de 3,80 m.

INFRAESTRUCTURA VIAL: Presenta un estado bueno en su capa de rodadura, el material predominante es en afirmado con presencia de placa huella en un pequeño sector, está constituido por 2 alcantarillas en concreto, 13 alcantarillas artesanales y 1 puente.

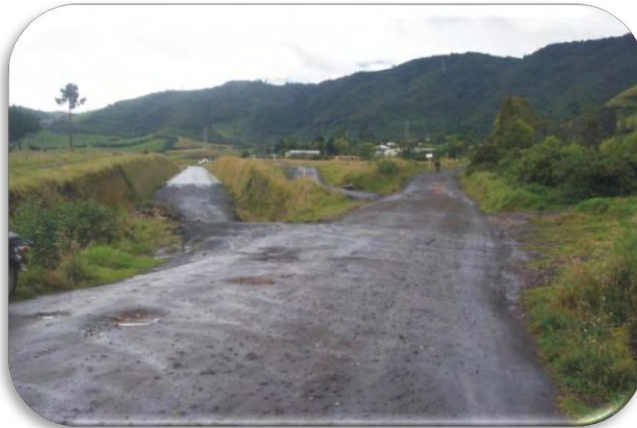
LONGITUD: 8,16 Km

La vía comunica las veredas Botana y Bella Vista con la vía Panamericana. Se encuentra localizada sobre terreno montañoso, predomina el uso de suelo pastoril. Es alto el tráfico vehicular. El ancho promedio de la vía es de 6,0 m.

INFRAESTRUCTURA VIAL: Presenta un estado bueno en su capa de rodadura, el material predominante es en afirmado, está constituido por 28 alcantarillas en concreto, 20 alcantarillas artesanales, 1 puente, 3 muros de contención en concreto y 1 en gavión.

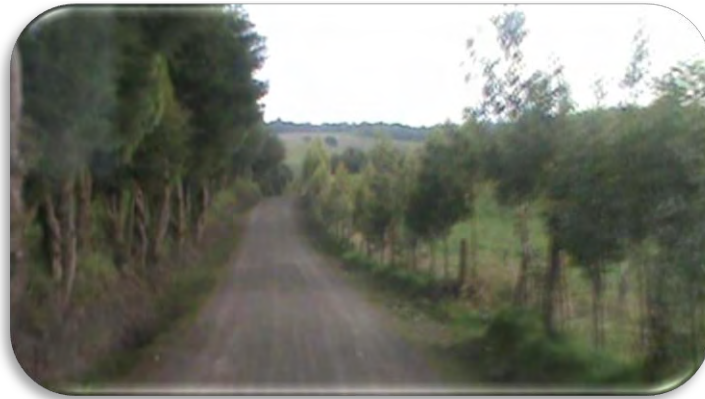
LONGITUD: 7,27 Km

La vía comunica la cabecera corregimental, veredas Botanilla, San José de Catambuco, Guadalupe, Bella Vista y Campanero con la vía Panamericana. Se encuentra localizada sobre terreno montañoso, predomina el uso de suelo agrícola y pastoril. Es mediano el tráfico vehicular. El ancho promedio de la vía es de 5,10 m.

INFRAESTRUCTURA VIAL: Presenta un estado bueno en su capa de rodadura, el material predominante es en afirmado, está constituido por 31 alcantarillas en concreto, 8 alcantarillas artesanales y 1 puente.

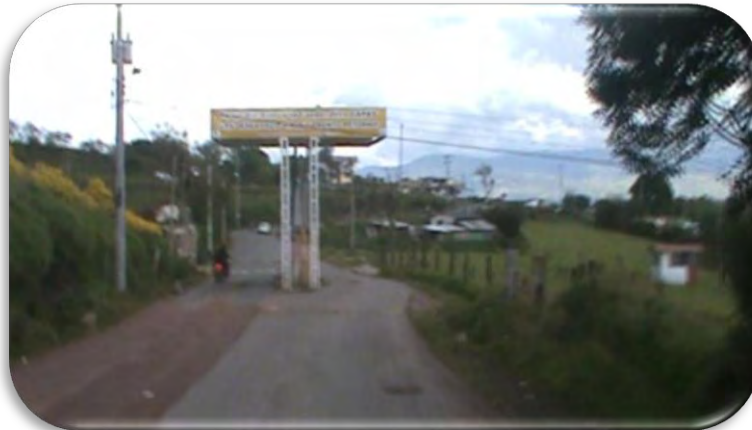
LONGITUD: 7,79 Km

La vía comunica las veredas Cubiján Alto, Cruz de Amarillo y La Victoria con la vía Panamericana. Se encuentra localizada sobre terreno ondulado, predomina el uso de suelo pastoril. Es la de mayor tráfico vehicular. El ancho promedio de la vía es de 7,50 m.

INFRAESTRUCTURA VIAL: Presenta un estado bueno en su capa de rodadura, el material predominante es en afirmado, está constituido por 63 alcantarillas en concreto, 2 box coulvert, 2 puentes y 1 muro de contención en concreto.

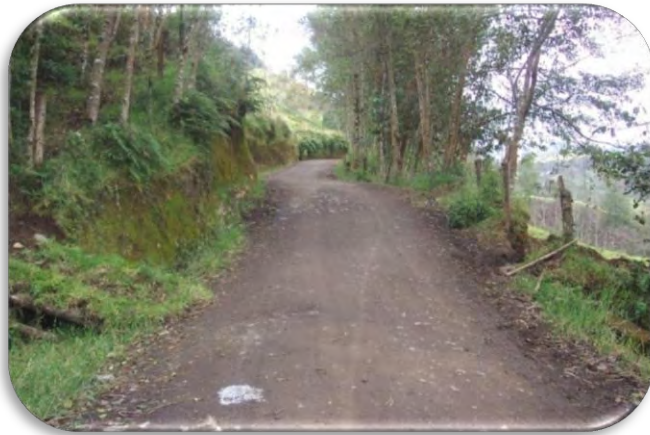
LONGITUD: 13,26 Km

La vía comunica las veredas Bella Vista, Alto Casanare y San José de Casanare. Se encuentra localizada sobre terreno montañoso, predomina el uso de suelo pastoril. Es mediano el tráfico vehicular. El ancho promedio de la vía es de 5,00 m.

INFRAESTRUCTURA VIAL: Presenta un estado bueno en su capa de rodadura, el material predominante es en afirmado, está constituido por 63 alcantarillas en concreto, 28 alcantarillas artesanales, 4 puentes, 1 muro de contención en concreto y 1 en gavión.

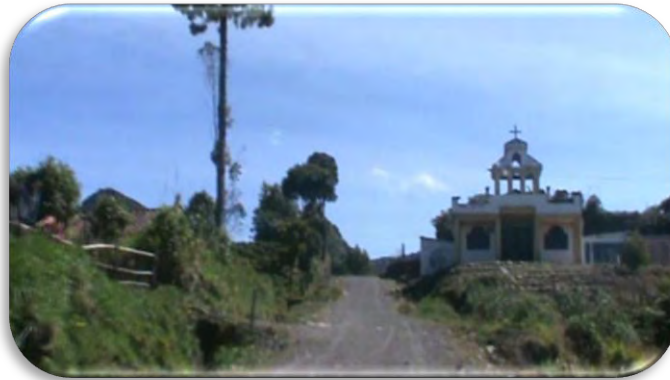
LONGITUD: 1,64 Km

La vía comunica la Cabecera Veredal con la vía Bella Vista-Límite Corregimiento Socorro. Se encuentra localizada sobre terreno montañoso, predomina el uso de suelo pastoril. Es escaso el tráfico vehicular. El ancho promedio de la vía es de 5.00 m.

INFRAESTRUCTURA VIAL: Presenta un estado bueno en su capa de rodadura, el material predominante es en afirmado, está constituido por 16 alcantarillas artesanales y 1 puente.

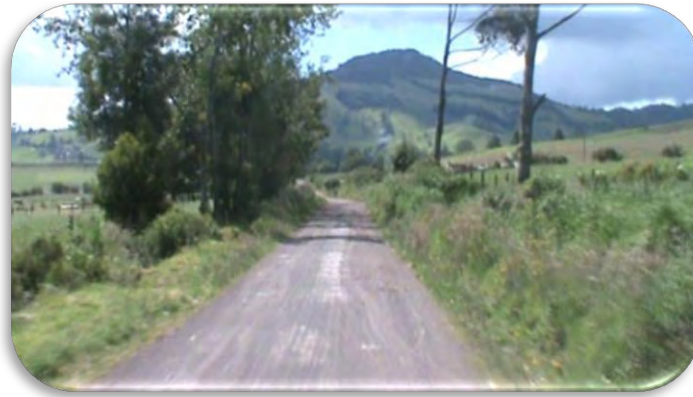
LONGITUD: 11,28 Km

La vía comunica las veredas Bella Vista, Campanero, Río Bobo, San Antonio de Acuyuyo y La Victoria. Se encuentra localizada sobre terreno ondulado, predomina el uso de suelo agrícola. Es escaso el tráfico vehicular. El ancho promedio de la vía es de 4,40 m.

INFRAESTRUCTURA VIAL: Presenta un estado bueno en su capa de rodadura, el material predominante es en afirmado, está constituido por 8 alcantarillas en concreto, 19 alcantarillas artesanales, 1 box coulvert y 1 puente.

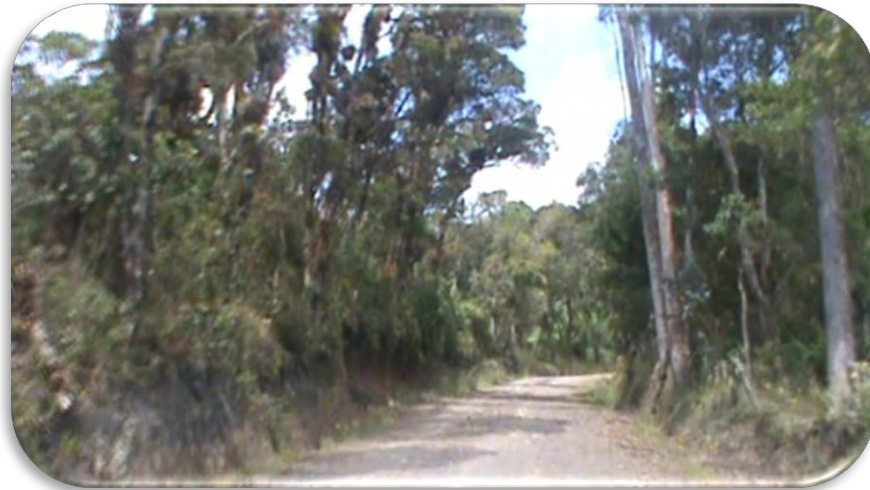
LONGITUD: 3,64 Km

La vía comunica las veredas El Campanero con la vía Bella Vista-San Antonio de Acuyuyo. Se encuentra localizada sobre terreno montañoso, predomina el uso de suelo agrícola. Es escaso el tráfico vehicular. El ancho promedio de la vía es de 4,30 m.

INFRAESTRUCTURA VIAL: Presenta un estado bueno en su capa de rodadura, el material predominante es en afirmado, está constituido por 20 alcantarillas artesanales.

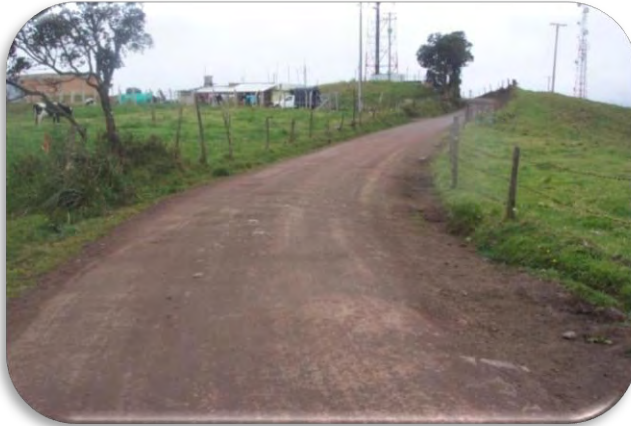
LONGITUD: 5,11 Km

La vía comunica las veredas Cubiján Alto, Cubiján Bajo, San Isidro y La Victoria con la vía que conduce a la represa del río Bobo. Se encuentra localizada sobre terreno ondulado, predomina el uso de suelo pastoril. Es escaso el tráfico vehicular. El ancho promedio de la vía es de 5,10 m.

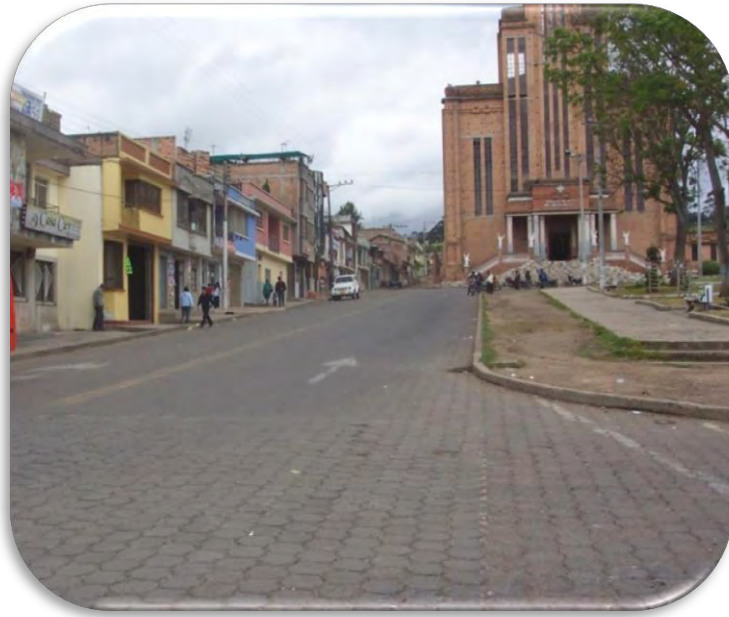
LONGITUD: 16,39 Km

La red vial está constituida por las calles y carreras de la cabecera corregimental de Catambuco. El tráfico vehicular es alto. El ancho promedio de la vía es de 5,10 m.
