**ASESORIA TECNICA Y SUPERVISION DE CONTRATOS DE CONSTRUCCION
Y DE INTERVETORIA EN EL MUNICIPIO DE LA FLORIDA – NARIÑO.**

LIZETH CAMILA GENOY ENRIQUEZ

**UNIVERSIDAD DE NARIÑO
FACULTAD DE INGENIERIA
PROGRAMA DE INGENIERIA CIVIL
SAN JUAN DE PASTO
2015**

**Trabajo de grado, presentado como requisito parcial para optar al título de
Ingeniera Civil**

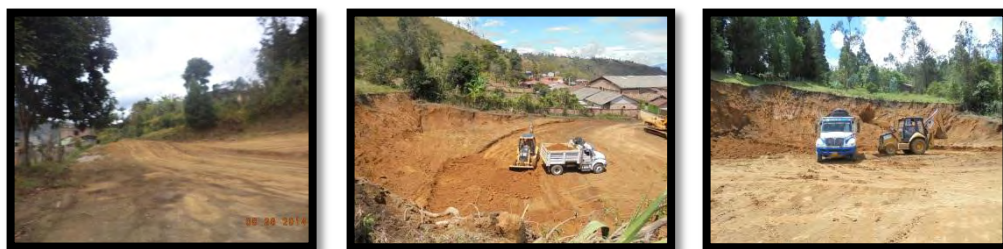
Figura 6. Terreno antes y después de la adecuación.

Adecuación del lote. (Descapote y limpieza). Hecha la localización y replanteo en el terreno fue necesario realizar un descapote de material orgánico, nivelación y el movimiento de casi 5000 m³ de tierra para generar el área necesaria, obteniendo un talud lateral y posterior de considerable altura. (Ver figura 6)

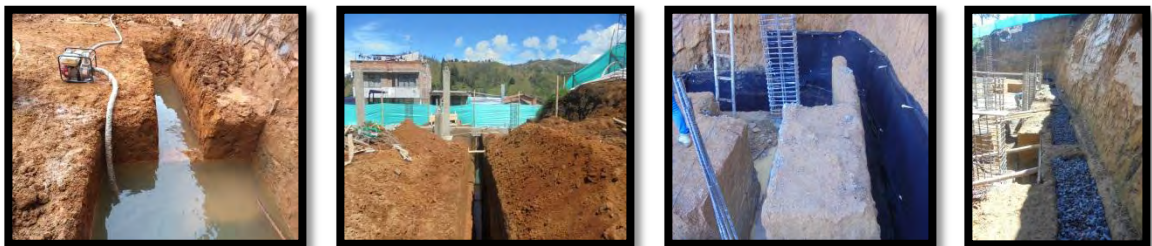
Figura 9. Filtro construido en el CIC.

Construcción filtro. Durante las excavaciones se detectó la presencia de agua en gran cantidad, en todo el terreno, lo que generó la construcción de un filtro que conduzca esta agua hasta el alcantarillado. Su altura fue de 2.5m y longitud total es de 71 ml, con Geotexil NT 1400 y material granular filtrante en un 50% y el restante en material de excavación, y Geodren Planar con tubería perforada de 3”.

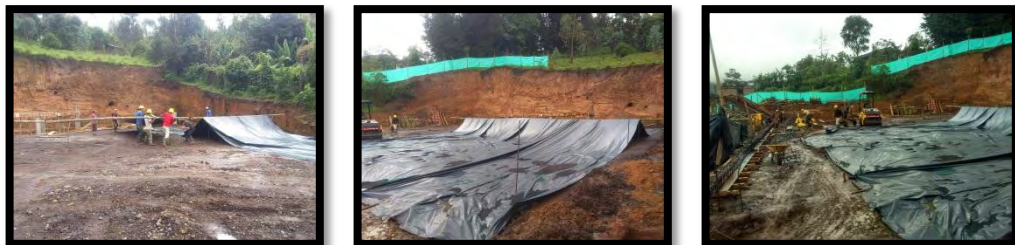
Figura 12. Protección de la base granular – CIC.

Debido a la lluvia presentada en la región, se dificultó la compactación de la base granular, por lo que se cubrió con plástico la parte que ya estaba lista, de acuerdo con la densidad. (Ver figura 12)

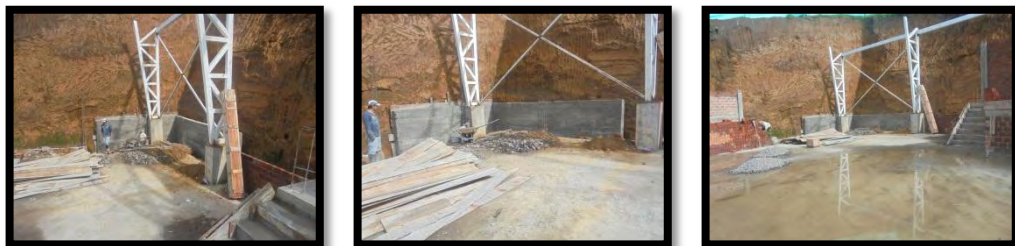
Figura 18. Muro de contención - CIC.

Muro pantalla - concreto 3000 psi. Se construyó un muro de contención para proteger la estructura y estabilizar la base del talud, en concreto de 3000 psi, durante el proceso se verificó que todo se desarrolle de acuerdo con las especificaciones técnicas. El muro tenía una zarpa de 1m , una altura de 3m y espesor de 25 cm . (Ver figura 18)

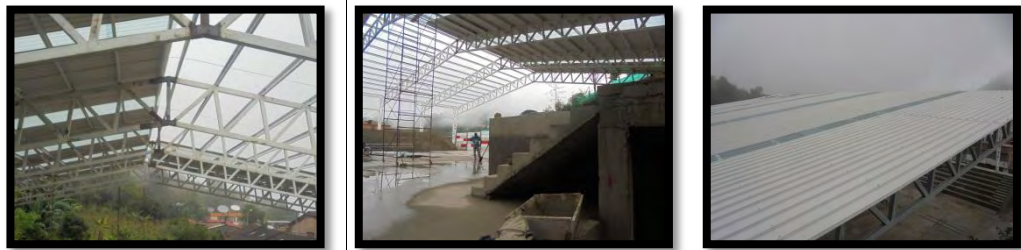
Figura 31. Cubierta en teja de PVC.

Cubierta en teja de PVC. Se verificó que las tejas queden perfectamente aseguradas a la estructura de cubierta, cubriendo toda el área requerida, después de su instalación se aseguró que no se presenten filtración de agua. (Ver fig. 31)

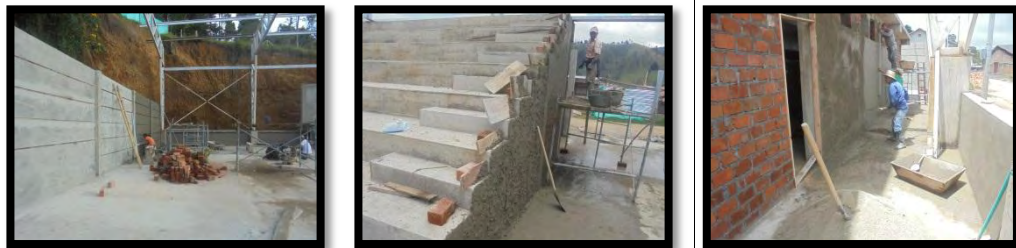
Figura 33. Repello afinado para muros y juntas de dilatación.

Repello afinado para muros, con dilataciones sobre muro. Se controló el humedecimiento del muro en ladrillo, para garantizar la adherencia del mortero. Se revisó la dosificación de los materiales y la calidad del mortero, supervisando que las capas de repello fueran homogéneas sobre toda la superficie y que quedaran aplomados; las juntas de dilatación se realizan para evitar posibles fisuras en la mampostería. La mezcla utilizada para el mortero es 1:3. (Ver figura 33)

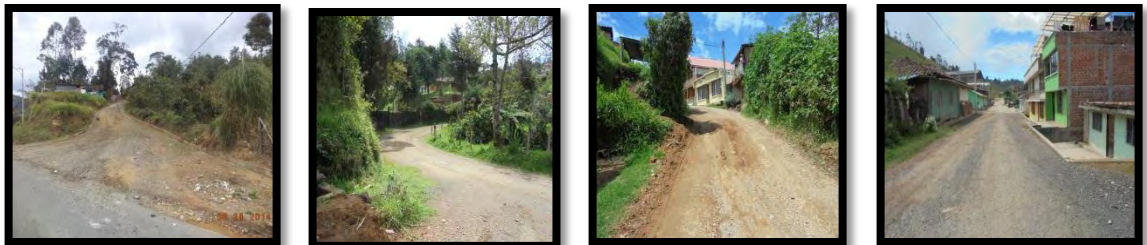
Figura 46. Tramo 1- calle 2da antes de la intervención.

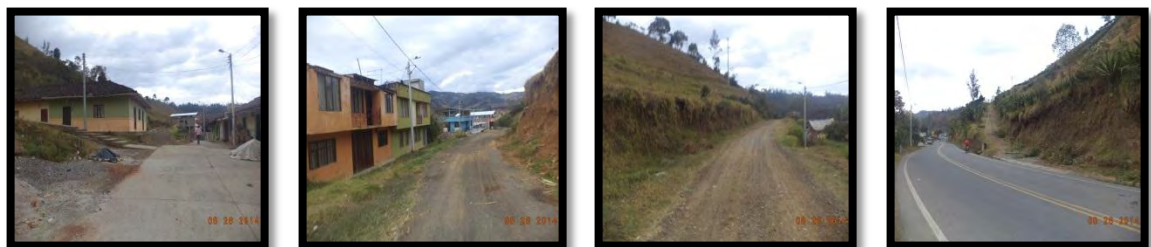
Figura 47. Tramo 2 - calle 2da antes de la intervención.

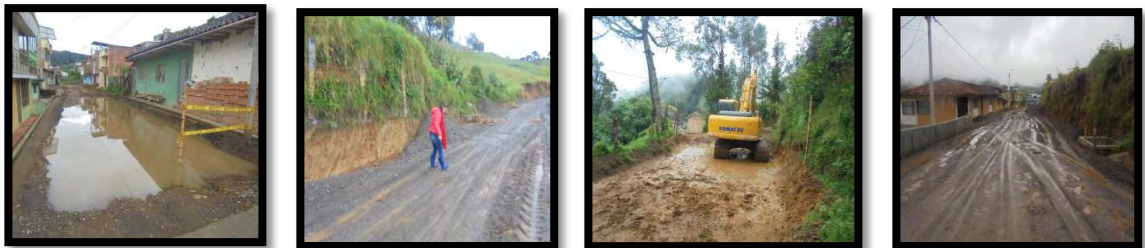
Figura 58. Inconvenientes generados por la lluvia.

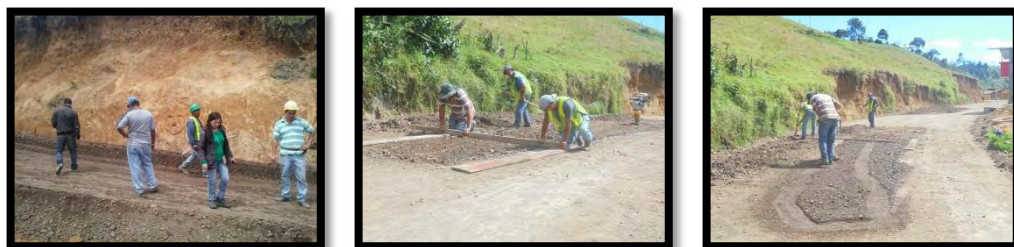
Figura 63. Inspección y corrección de los tramos acolchonados.

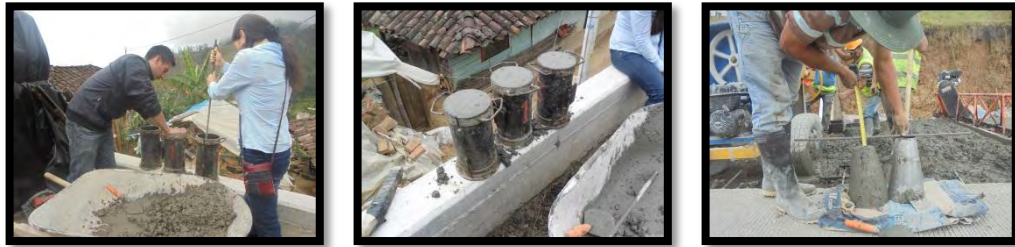
Figura 68. Toma de cilindros y prueba de asentamiento respectivamente.

Para garantizar la resistencia del concreto se tomaron tres cilindros por jornada, los cuales se fallaron para medir la resistencia a la compresión y para controlar la calidad de la mezcla, se verifico su asentamiento ($1''-1^{1/2}''$), con una prueba por jornada. (Ver figura 68)

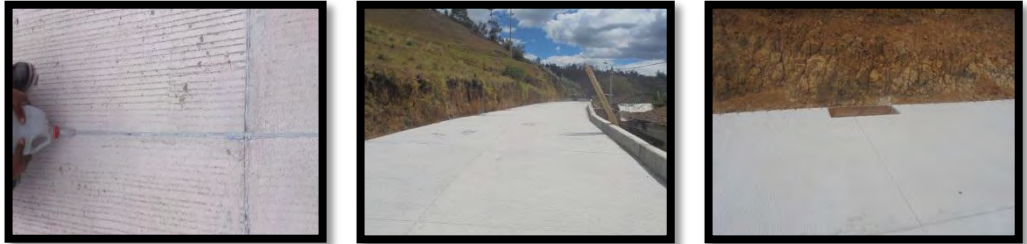
Figura 73. Junta transversal.

Junta transversal: va perpendicular al carril (4mm); también con cordón de respaldo y adición de vulken, se usó para interrupciones de trabajo preestablecidas, como por emergencia por lluvia, daño equipo. En este caso también se hizo cortes en los bordillos para inducir su falla. (Ver figura 73)

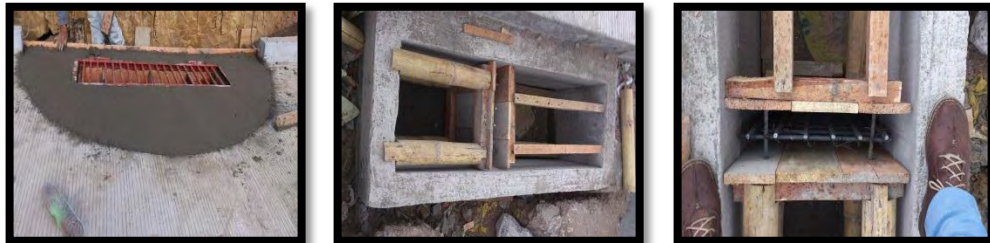
Figura 77. Sumideros.

Se supervisó que la instalación de tubería se realizara con las pendientes, apropiadas y la construcción de cajas se hiciera con la dosificación de mezcla adecuada y que durante la fundición de la placa se dejara un refuerzo para protección de este y de la placa evitando futuras fisuras o daños. (Ver figura 77)
