INVENTARIO DE LA RED VIAL TERCIARIA NACIONAL  
DEL CORREGIMIENTO DE SAN FERNANDO  
MUNICIPIO DE PASTO  
DEPARTAMENTO DE NARIÑO

UNIVERSIDAD DE NARIÑO  
FACULTAD DE INGENIERÍA  
DEPARTAMENTO DE INGENIERÍA CIVIL  
SAN JUAN DE PASTO

2012

TRABAJO DE GRADO PRESENTADO COMO REQUISITO PARCIAL  
PARA OPTAR AL TÍTULO DE INGENIERO CIVIL

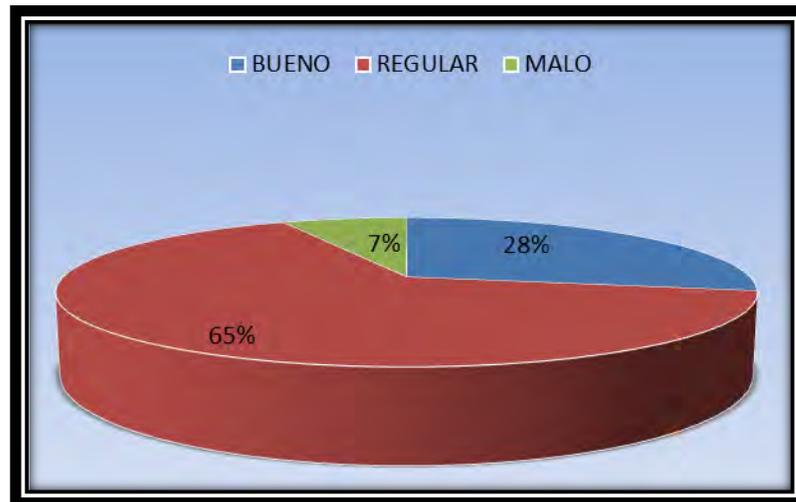
**Figura 1.10.- Estado de la vía.**

Tan sólo el 7% de las vías se encuentran en mal estado, porcentaje que es mínimo, pero cabe resaltar que el estado de la mayor parte de las vías (65%) es regular, lo que significa falta de mantenimiento por parte de los entes encargados y de la comunidad, es aquí donde se fundamenta la importancia del presente trabajo, para que ya encontradas las dificultades, permitir a quienes corresponda brindar soluciones para el mejoramiento de las vías en el corregimiento de San Fernando.

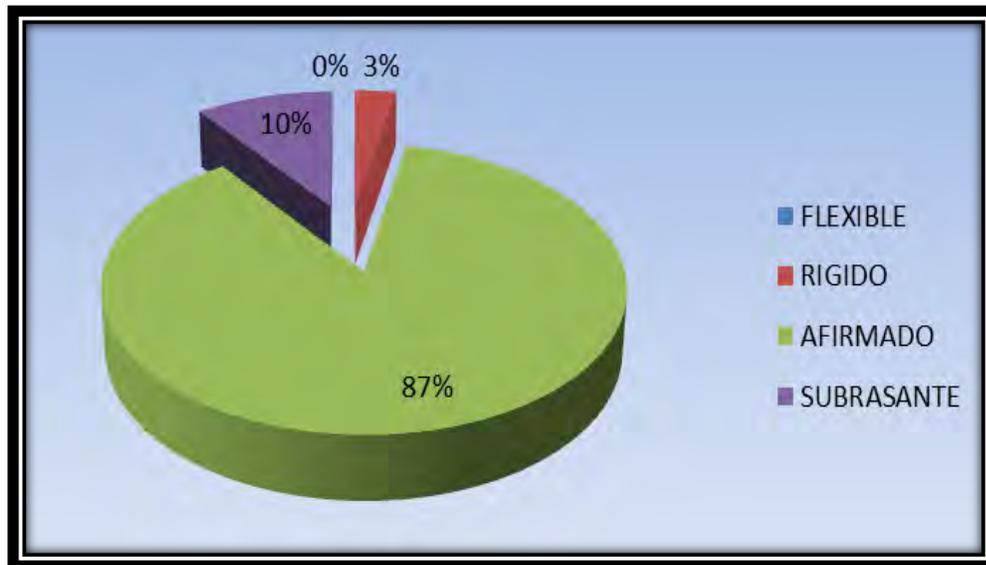
**Figura 1.11.-Capa de rodadura.**

La capa de rodadura de la décima parte de las vías es la subrasante (10%), por lo que se requiere inversión de recursos para como mínimo dejar la superficie en afirmado. La presencia de pavimento rígido es casi nula sólo el 3% de las vías poseen este tipo de pavimento y el pavimento flexible no existe en el corregimiento de San Fernando.

Como casi la mayor parte de las vías están en afirmado (87%), se recomienda a la comunidad realizar un mantenimiento periódico de las cunetas, para de esta forma conservar el material de la superficie de rodadura.

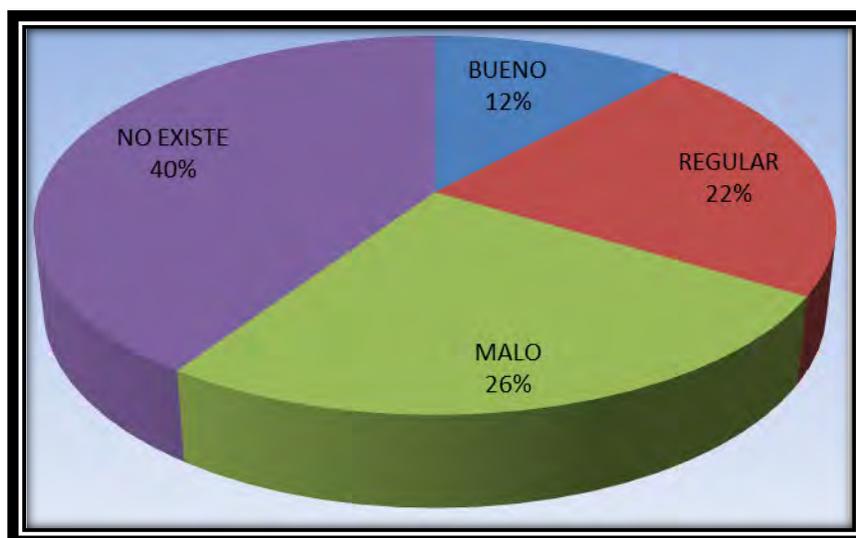
**Figura 1.12.- Estado de las cunetas.**

En el 40% de las vías no existe cuneta y en el 26% la cuneta se encuentra en mal estado, por lo que se requiere trabajo por parte de la comunidad para la construcción de las cunetas como primera medida, si luego se puede realizar su revestimiento en

concreto sería excelente, ya que de ésta forma las vías se conservarían en mejor estado y se evitaría inundaciones y pérdida del material.

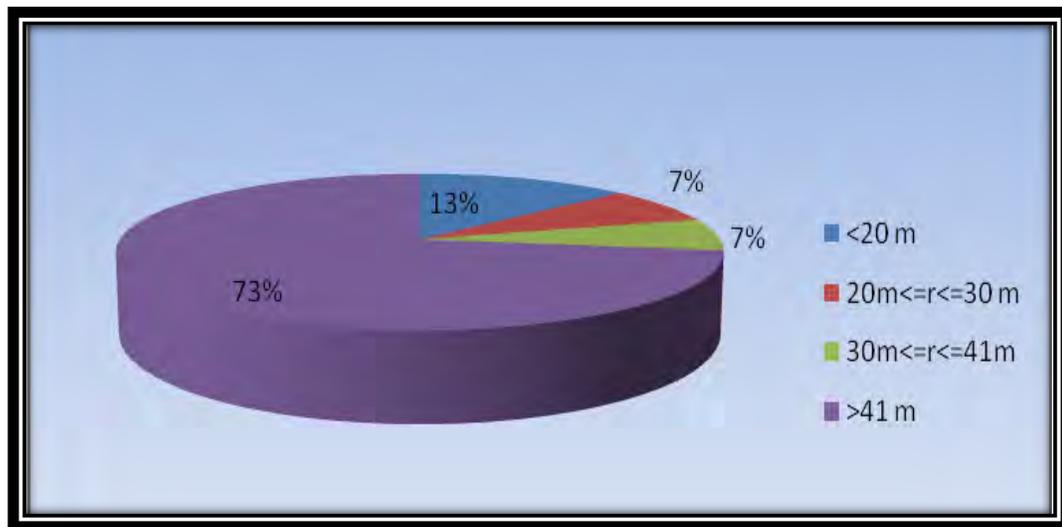
Figura 1.13.- Radios de curvatura.

La vía se ha construido con una velocidad específica menor a 30 km/h, según esto los vehículos tendrán que transitar sobre curvas cuyo radio es menor a los 21 m (INVIAS Capítulo 3. Tabla 3.3), pero en la red vial del corregimiento de San Fernando, el 73% de las curvas tienen radios superiores a 41 m por lo que no se cumple con esta especificación.

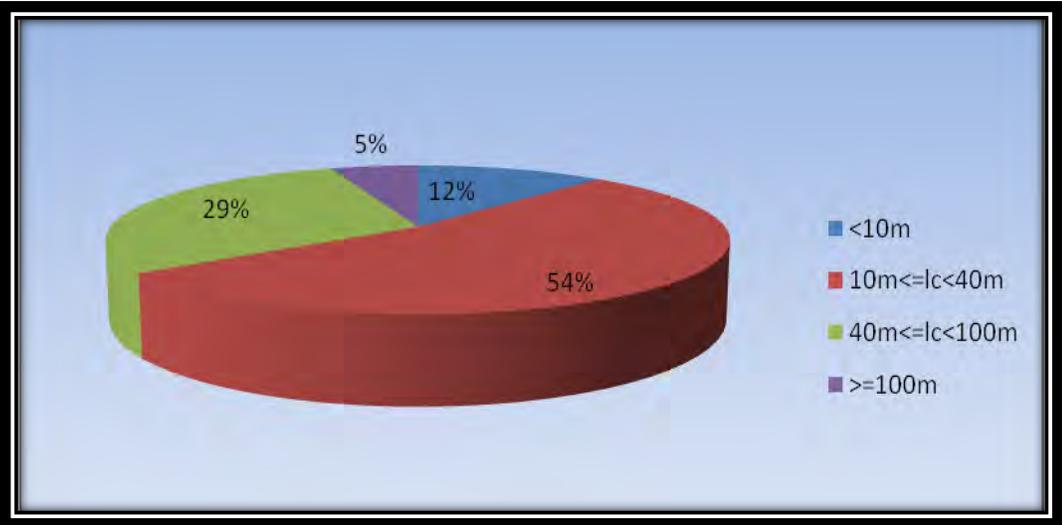
Figura 1.14.- Longitudes de curvatura.

En la vía predominan las curvas con longitud entre 10 y 40 m. (54%) y las curvas con longitud entre 40 y 100 m representan cerca de la tercera parte (29%), estas condiciones son favorables para vehículos tipo camión, pero en el corregimiento de San Fernando transitan todo tipo de vehículos, principalmente los tipo automóviles.

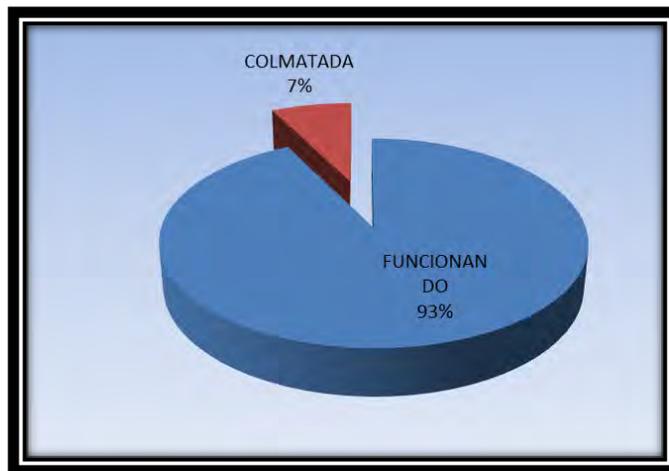
**Figura 1.19.- Estado de las alcantarillas.**

Pese a la falta de alcantarillas en el corregimiento se puede observar que la mayoría (93%) están funcionando y están impidiendo la inundación de la zona, lo cual se debe al mantenimiento que realiza la comunidad, más no la administración local, por cuanto estas alcantarillas no están colmatadas pero tampoco poseen parte de su estructura como es muro cabezal o protección lo que las hace sensibles a la destrucción total.

Tan sólo el 7% de las alcantarillas se encuentran colmatadas debido a que no presentan un mantenimiento adecuado y la gran cantidad de maleza que existe dentro de ellas permite que el agua se estanque.

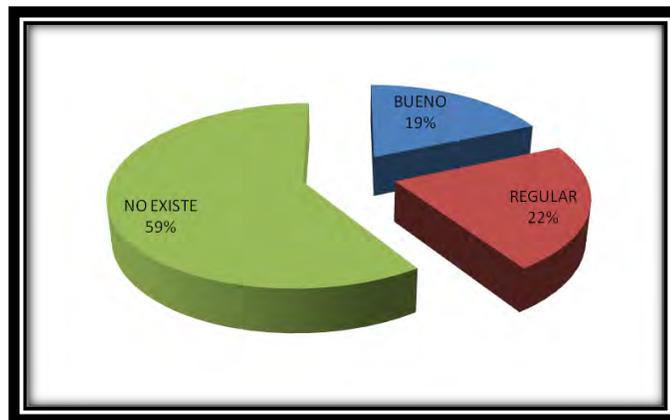
**Figura 1.20.- Estado poceta de las alcantarillas.**

El 59% de las alcantarillas presentes en el corregimiento de San Fernando no cuentan con poceta, la cual es la encargada de recoger el agua proveniente de las cunetas; la falta de poceta se debe a que en algunos casos la alcantarilla no recibe agua proveniente de las cunetas sino que transporta el agua que atraviesa la vía y en otros casos la poceta está destruida. El 22% de las pocetas se encuentra en regular estado porque están invadidas por maleza y se encuentran en sitios alejados y tan sólo el 19% de ellas se encuentra en buen estado.

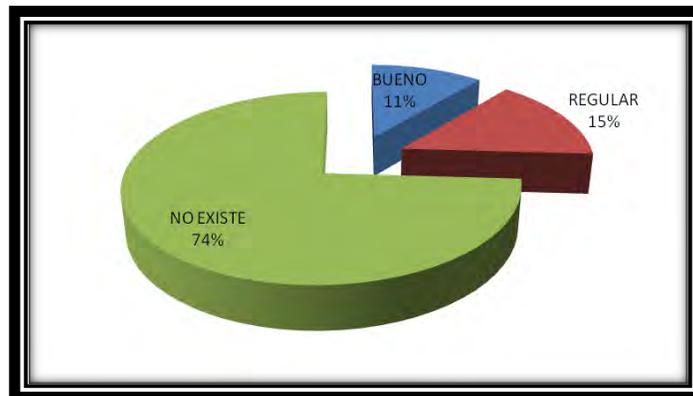
**Figura 1.21.- Estado muro cabezal de las alcantarillas.**

El 74% de las alcantarillas no cuentan con muro cabezal, lo que las hace susceptibles a derrumbes, entrada de maleza, humedad, ya que se encuentran a nivel de la vía. Tan solo el 11% de las alcantarillas del corregimiento de San Fernando cuentan con muro cabezal en buen estado, lo que las protege y conserva, evitando el taponamiento.

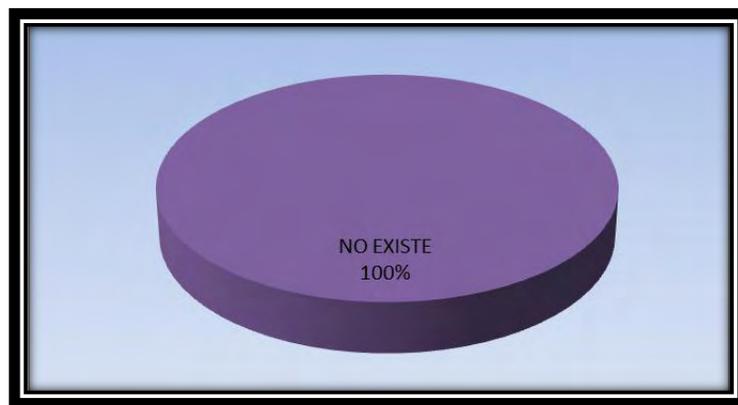
**Figura 1.22.- Estado protección de las alcantarillas.**

Ninguna de las 27 alcantarillas que se encuentran en el corregimiento de San Fernando cuenta con protección del cabezal de entrada, siendo ésta una parte fundamental de la alcantarilla ya que impide el ingreso de objetos los cuales obstaculizan el normal flujo del agua. De esta forma las alcantarillas pueden taponarse y dejar de funcionar en cualquier momento, aunque gracias al mantenimiento de la comunidad eso no ha sucedido por cuanto como se observó en la tabla 1.40 sólo el 7% se encuentran colmatadas.

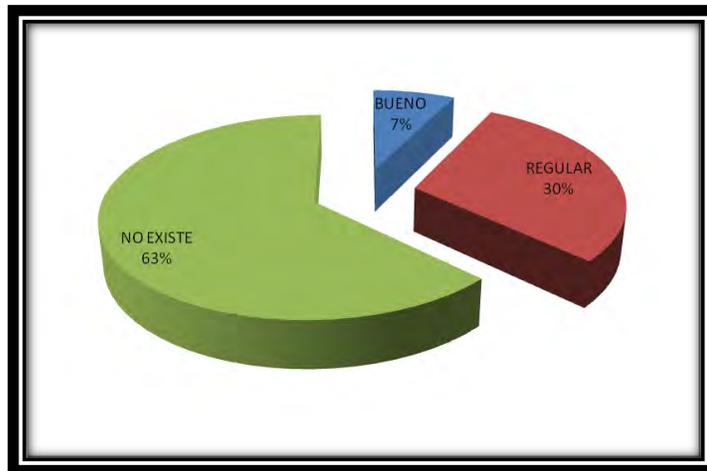
**Figura 1.23.- Estado aletas de las alcantarillas.**

El 63% de las alcantarillas no posee aletas, lo cual es preocupante por cuanto estas se encargan de contener los taludes adyacentes a la alcantarilla y si no existe aletas en cualquier momento los taludes pueden colapsar y dejar sin funcionamiento a la misma. El 30% adicional tiene aletas en regular estado, generalmente, son las que se ubican en vías de mayor flujo de vehículos, y aunque si poseen aletas se evidencia falta de mantenimiento por parte de los entes encargados y la comunidad.

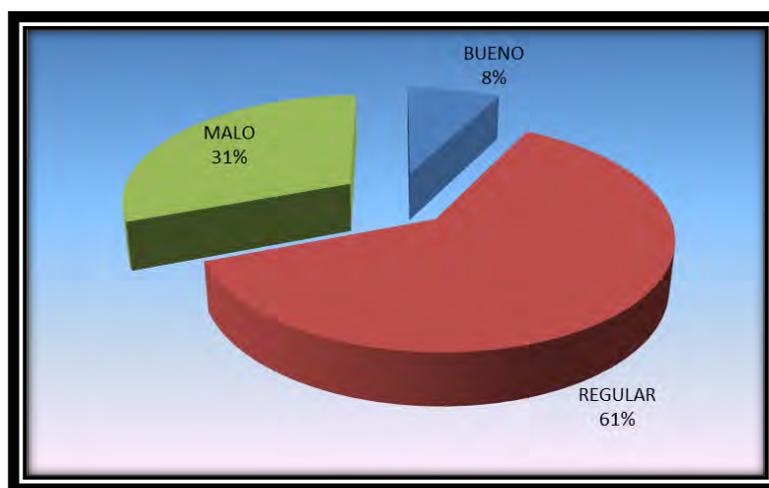
Figura 1.25.- Estado de los muros de contención.

La tercera parte (31%) de los muros de contención del corregimiento de San Fernando se encuentran en mal estado, presentan graves problemas estructurales y se evidencia el colapso de los mismos en tiempo cercano. El estado del 61% adicional es regular, tienen presencia de humedades, que los hacen sensibles a su destrucción y sus

condiciones de funcionamiento son deficientes. Sólo el 8% restante de los muros de contención se encuentran en buen estado, no presentan daño alguno y se evidencia la preocupación de la comunidad por su buen funcionamiento y conservación.

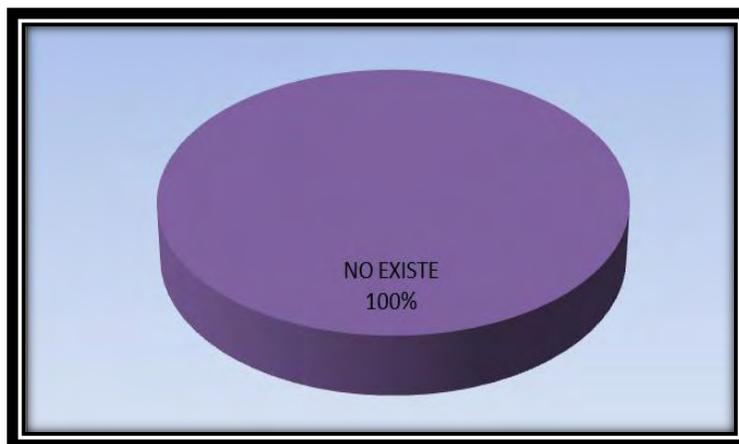
**Figura 1.26.- Condiciones de drenaje en muros de contención.**

Todos los muros de contención presentes en el corregimiento de San Fernando, carecen de drenaje lo que hace que su vida útil prácticamente sea mínima, y sea susceptible a fallar. La falta de drenaje en los muros de contención es el resultado del abandono de la administración municipal ante la necesidad de construcción de obras como los muros de contención, es por ello que la propia comunidad debe realizarlos a su manera y con los mínimos recursos que posee, y dentro de esa consideración no cabe la idea del drenaje.

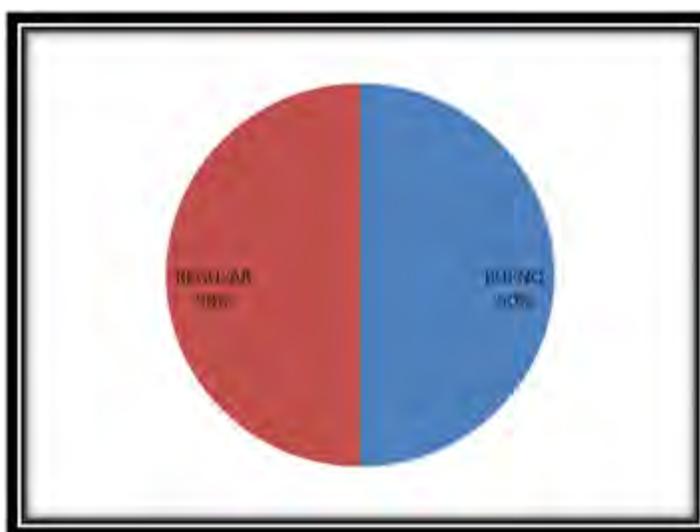
**Figura 1.28.-Estado aletas, estribos y cimentación de puentes.**

El 50% de los puentes se encuentra en buen estado y el otro 50% en regular estado, aprovechando que las condiciones de los puentes son buenas la administración municipal debe estar pendiente del mantenimiento periódico, para impedir la socavación y daño de los mismos, y si hay la posibilidad realizar mejoras que garanticen mayor vida útil y mejor servicio de los mismos.

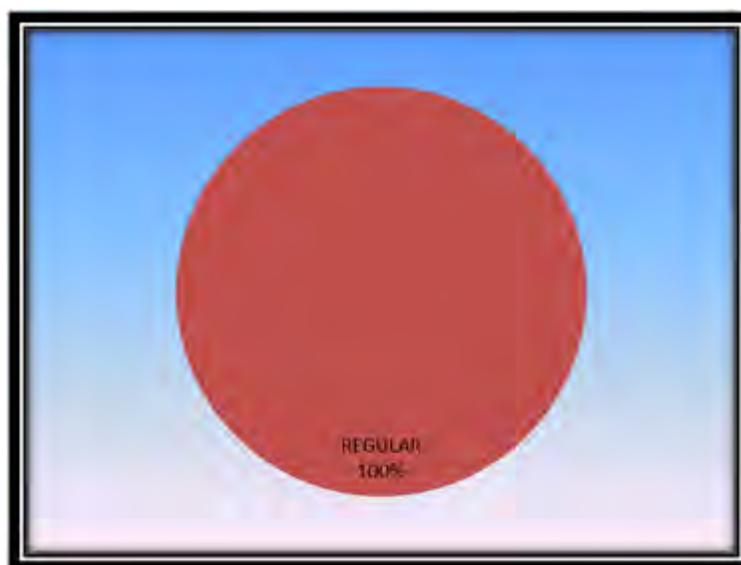
**Figura 1.29.-Estado aletas, estribos y cimentación de pontones.**

El 100% de los pontones se encuentra en regular estado, por ser construcciones artesanales, el exceso de caudal en algunas épocas y la velocidad del agua, produce

socavación lo que los deteriora y lleva al colapso, además se evidencia falta de mantenimiento por parte de la comunidad, quienes a demás deberían tratar de mejorarlos y construir otros en los sectores que lo requieran.

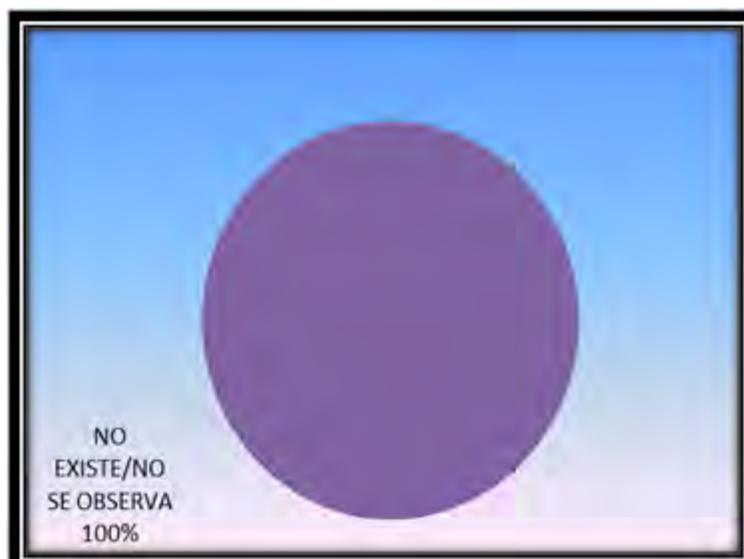
**Figura 1.30.-Estado aletas, estribos y cimentación de puentes metálicos.**

Aunque el estado de las aletas, los estribos y la cimentación del puente metálico no existe o no se observa, se puede decir que el puente se encuentra en buenas condiciones permitiendo el paso de peatones y haciendo posible la comunicación entre los habitantes del corregimiento (principalmente de las veredas de Caracolito y San Fernando Centro) con la vía principal hacia el Oriente de Pasto.

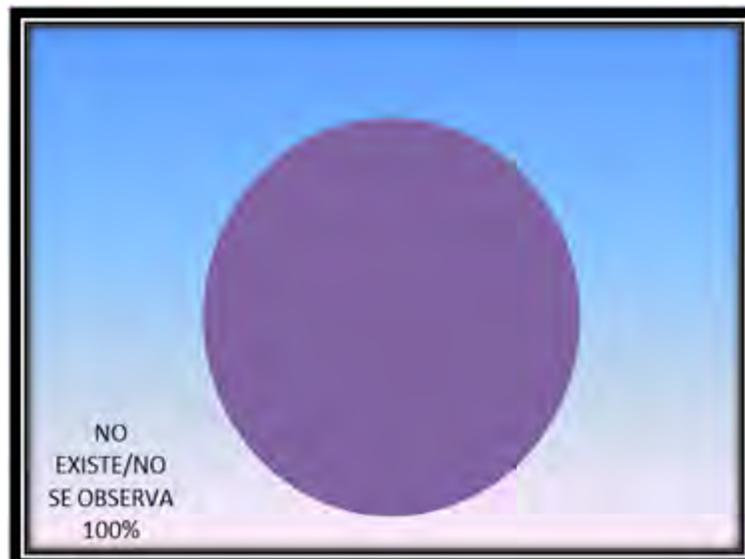
Figura 1.31.-Estado aletas, estribos y cimentación de puentes peatonales.

No existe cimentación en el 100% de los puentes peatonales, pese a esto no se observa riesgo al transitar por este puente y las condiciones generales de su estructura se encuentran en buen estado, además se evidencia mantenimiento por parte de la comunidad y el puente se ubica en un sitio donde el uso es continuo durante el día pero con mínimo paso de personas al mismo tiempo.
