**INVENTARIO DE LA RED VIAL TERCIARIA NACIONAL
DEL CORREGIMIENTO DE GUALMATÁN
MUNICIPIO DE PASTO
DEPARTAMENTO DE NARIÑO**

**UNIVERSIDAD DE NARIÑO
FACULTAD DE INGENIERÍA
DEPARTAMENTO DE INGENIERÍA CIVIL
SAN JUAN DE PASTO
2012**

TRABAJO DE GRADO PRESENTADO COMO REQUISITO PARCIAL
PARA OPTAR AL TÍTULO DE INGENIERO CIVIL

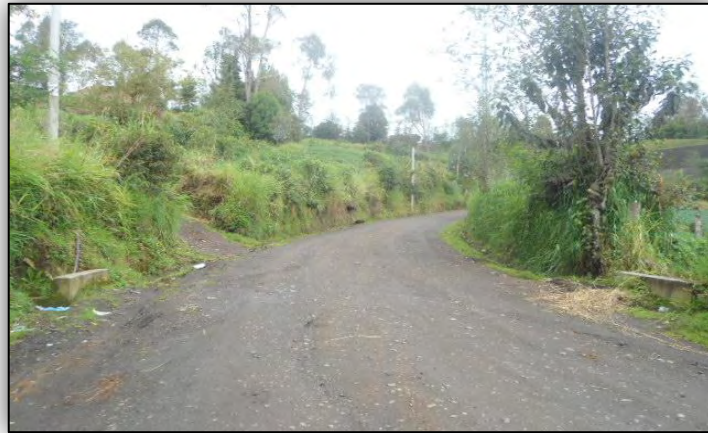
**Fotografía 2.6. Vía en afirmado: Cabecera Corregimental - Gualmatán Centro
K0+820.**

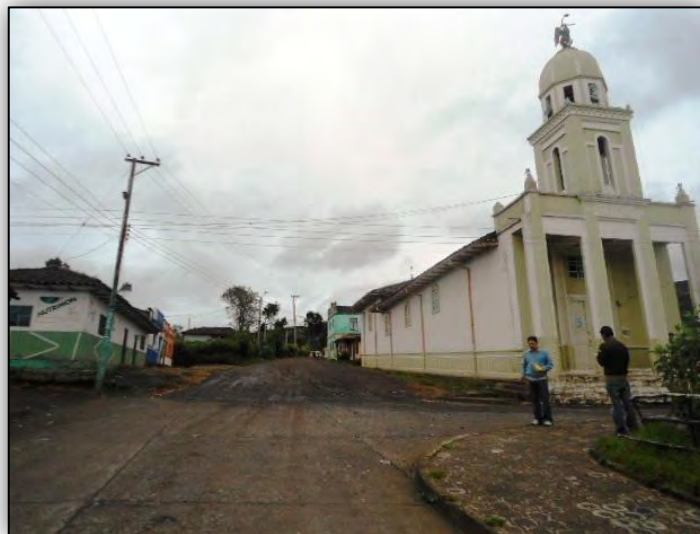
**Fotografía 2.7. Vía en pavimento rígido: Cabecera Corregimental –
K0+090.**

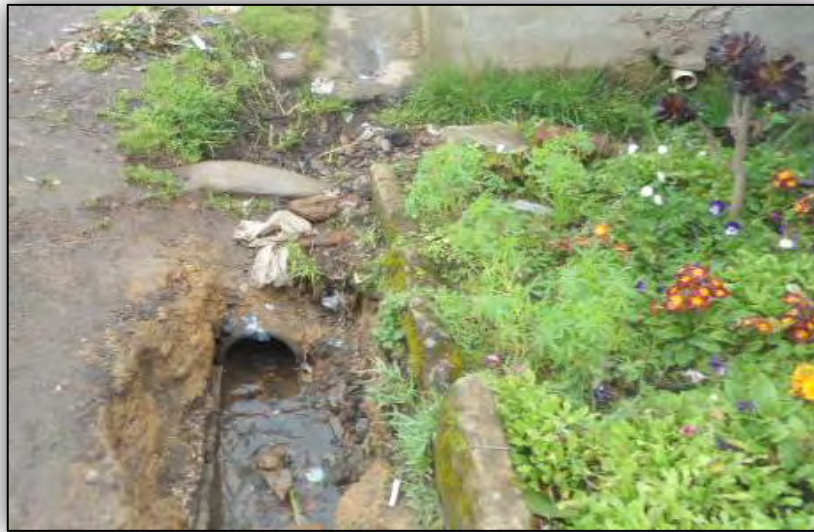
Por otra parte, en varios sectores del corregimiento, los habitantes de la zona han optado por construir cunetas artesanalmente, mediante tubos ubicados

Fotografía 4.1. Cuneta artesanal ubicada en la vereda Fátima.

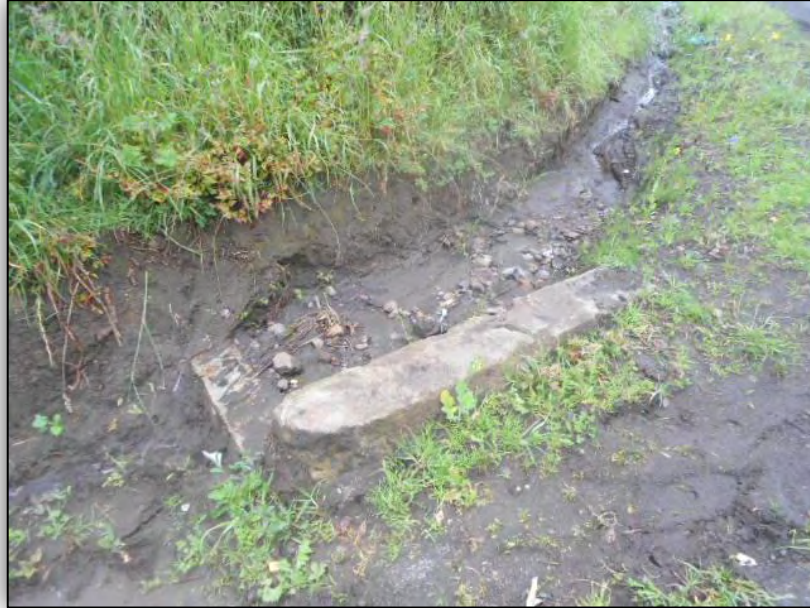
Fotografía 4.2. Alcantarilla de concreto ubicada en la vereda Huertecillas.

De acuerdo a los datos recolectados, la mitad de las alcantarillas tienen una poceta de recolección en mal estado. Es decir que existen 6 alcantarillas en mal estado, 3 en regular estado, equivalentes al 25%, mientras que sólo una alcantarilla posee una poceta de recolección en buen estado. Por otra parte, dos alcantarillas no poseen poceta, por ser del tipo artesanal. Presentada esta información, es evidente la falta de mantenimiento de estas obras de drenaje, lo que afecta en gran medida el estado y la calidad de la vía. (Ver Fotografías 4.1, 4.2, Tabla 4.15 y Gráfica 4.15)

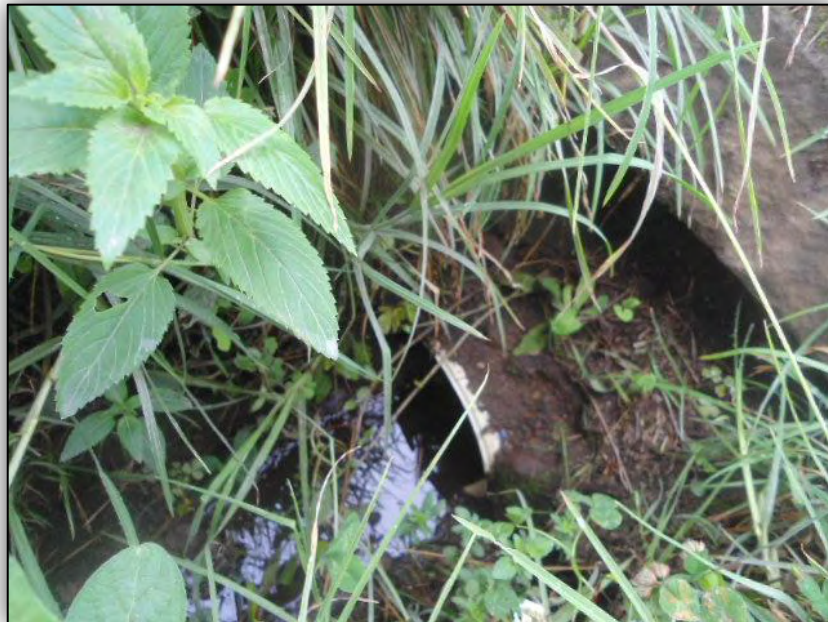
Fotografía 4.3. Alcantarilla artesanal ubicada en la vereda Huertecillas.

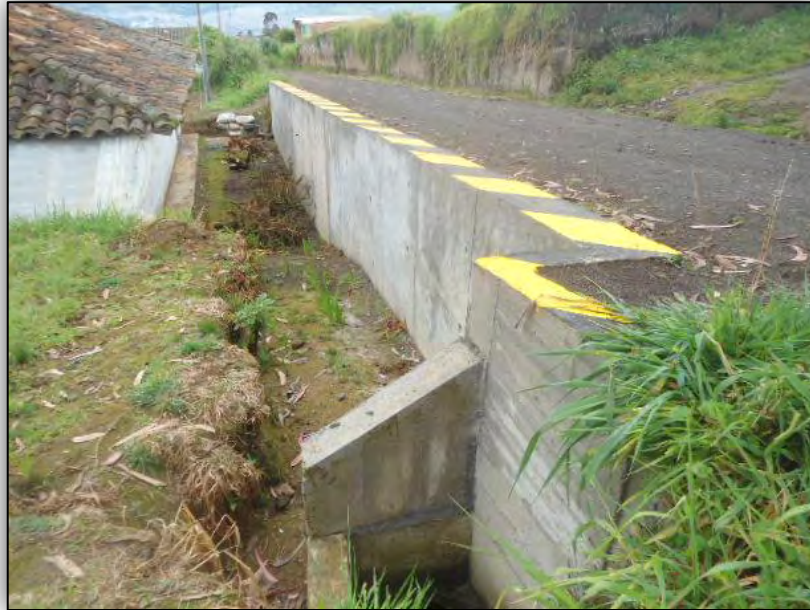
En el corregimiento de Gualmatán únicamente existe un muro de contención ubicado en la vereda Fátima y está construido en concreto reforzado. Los habitantes de la región afirman que el muro de contención de 20 metros de largo se encuentra en perfecto estado, ya que fue terminado recientemente y está ubicado en un sitio estratégico donde hay la necesidad de mantener estable la estructura general de la vía. Además, como se apreciaba en la Fotografía 4.3 el muro cuenta con una alcantarilla conjunta, la cual facilita las labores de drenaje. (Ver Tabla 4.18, Gráfica 4.18 y Fotografía 4.3)

Fotografía 4.4. Muro de contención ubicado en la vereda Fátima.

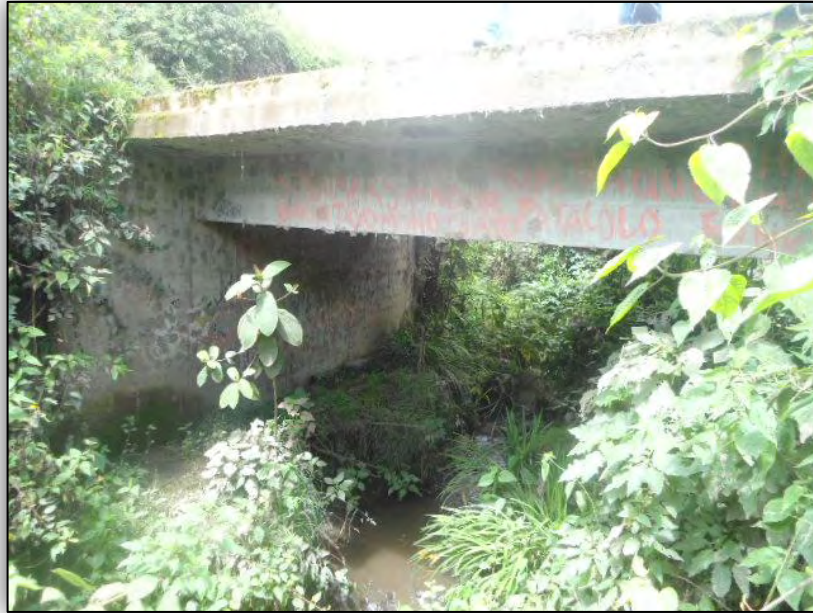
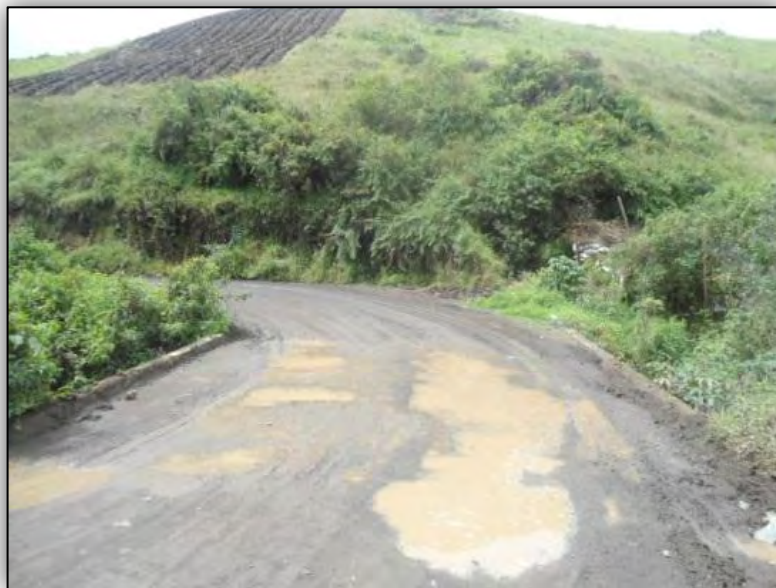
Tabla 4.19. Estado del pontón ubicado en el K1+025 en la vereda Huertecillas.

Fotografía 4.5. Vista lateral del puente ubicado en la vereda Huertecillas.

Fotografía 4.6. Vista transversal del puente ubicado en la vereda Huertecillas.
