# INVENTARIO DE LA RED VIAL TERCIARIA NACIONAL DEL CORREGIMIENTO DE MORASURCO MUNICIPIO DE PASTO DEPARTAMENTO DE NARIÑO

UNIVERSIDAD DE NARIÑO FACULTAD DE INGENIERÍA DEPARTAMENTO DE INGENIERÍA CIVIL SAN JUAN DE PASTO 2012

Trabajo de grado presentado como requisito parcial para optar al título de Ingeniero Civil

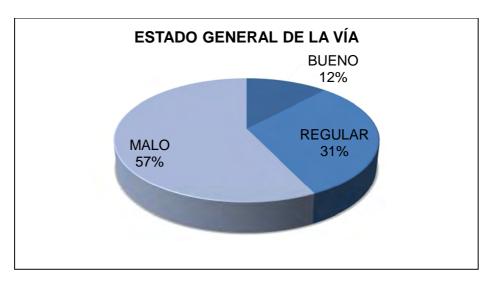
La información documentada indica que el estado general de la vía es malo y regular, lo que muestra que un porcentaje inferior se encuentra en buenas condiciones. Esto se debe a que el mantenimiento de las vias principales se realiza con mayor frecuencia debido a que el tránsito de vehículos es mayor que la de los ramales complementarios. La vía de mayor deterioro es la localizada en la Vereda La Josefina.

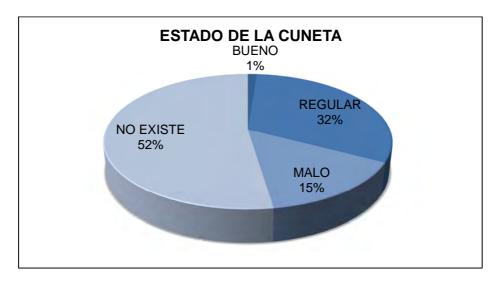
Grafica 14. Estado general de las cunetas de la red vial terciaria del corregimiento

En el corregimiento de Morasurco, predomina la inexistencia de las cunetas, así como también el mal estado en que se encuentran las pocas cunetas que existen. Esto se debe a que no son revestidas en concreto y por ser un sector con topografía montañosa el flujo de agua arrastra basura y suelo, de manera que si no se le da un mantenimiento periódico en poco tiempo su funcionalidad se ve muy afectada.

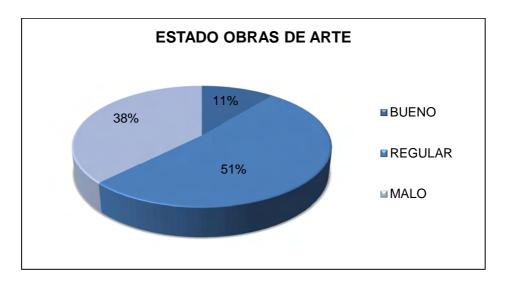
Grafica 17. Estado general de las obras de arte de la vía

De la anterior gráfica, se observa que el estado predominante de las obras en general es malo y regular, ya que las obras de arte del Corregimiento de Morasurco cuentan con muy poco mantenimiento y se encuentran deterioradas en su gran mayoría.

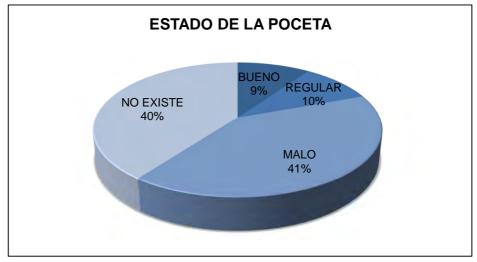
Grafica 19. Clasificación en porcentaje de la poceta de recolección según su estado

El 60% de las alcantarillas encontradas tienen poceta de recolección, pero se encuentra en regular y en mal estado, por falta de mantenimiento o por deterioro natural de la estructura. El resto de las alcantarillas no tienen poceta de recolección debido a que son artesanales.

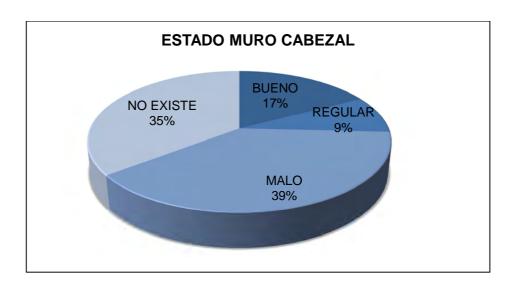
Grafica 20. Clasificación en porcentaje del muro cabezal de la alcantarilla según el estado

La mayoría de alcantarillas tienen muro cabezal de protección, pero se encuentra en malas condiciones (39%), debido a la falta de mantenimiento, al tiempo de construcción o a condiciones naturales. Mientras que el 35% de alcantarillas no poseen muro cabezal por ser artesanales, tan sólo un 17% cuenta con un muro en buenas condiciones.

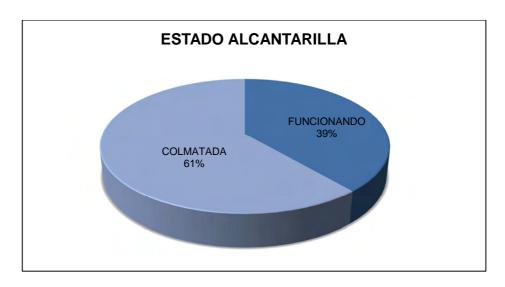
Grafica 21. Clasificación en porcentaje de las alcantarillas según su funcionalidad

Esta información revela un serio problema, ya que el 61% de las alcantarillas se encuentran colmatadas, debido a la falta de mantenimiento, acumulación de escombros, hojas, rocas y tierra en la poceta o en la tubería interior. Mientras que tan sólo un 39% de las alcantarillas se encuentran funcionando, brindando un adecuado drenaje a la vía.

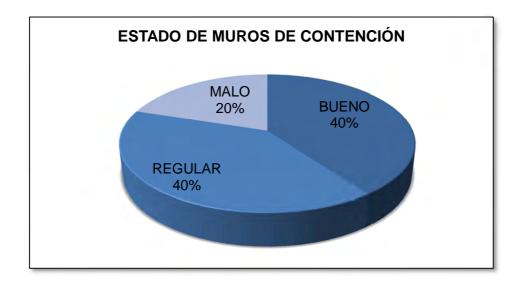
Grafica 23. Clasificación de los muros según el estado en que se encuentran

En la anterior gráfica, se observa que los muros de contención se encuentran en igual porcentaje en un estado bueno y regular, mientras que un muro de contención se encuentra en mal estado y necesita mantenimiento de carácter urgente. La falta de mantenimiento y de limpieza son los causantes del deterioro de las estructuras.
